## **RECOMENDACIONES PARA LA PREVENCIÓN DE RIESGOS CONTRA DESCARGAS ATMOSFÉRICAS EN EL PATRIMONIO CONSTRUIDO**

### **RESUMEN**

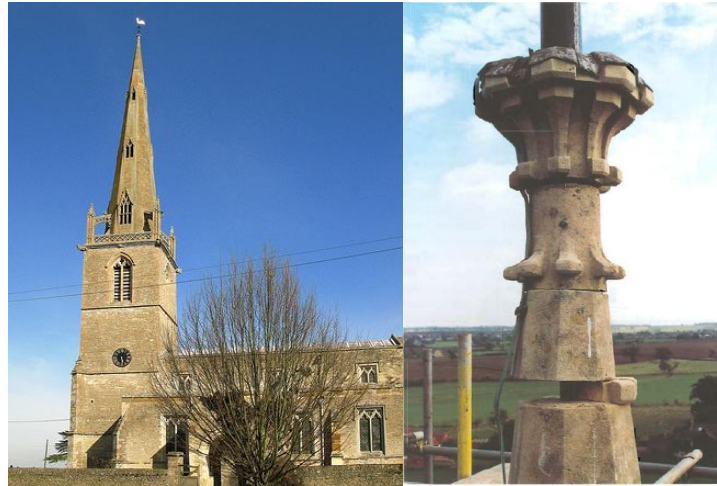
**Fotografía 2. Iglesia de Easton Maudit en Northamptonshire, Inglaterra. Fotografía de la derecha: Daño causado por un impacto lateral de rayo.**

En lo alto de la aguja estaba instalado un pararrayos junto con su conexión de bajada, en correctas condiciones, sin embargo sufrió un impacto lateral, que produjo una expulsión de parte de la piedra por debajo de la aguja-terminal, tal como puede observarse en la imagen de la derecha de la Fotografía 2. El impacto lateral descargó la corriente a través del mortero hacia una varilla metálica interior que sujetaba en el extremo superior una veleta. Aparentemente la corriente viajó a través de la junta algo degradada y húmeda, generando muy altas presiones por la rápida vaporización de la humedad contenida, lo cual provocó la fuerza mecánica que expulsó violentamente parte del material [10].
