## **ANÁLISIS DE COBERTURA DE *CALOPLACA AUSTROCITRINA* EN LAS PAREDES DE LA CATEDRAL DE LA INMACULADA CONCEPCIÓN DE LA PLATA**

**Rosato Vilma G.\*, García Renato\*\*, Viera Barreto Jessica\*\***

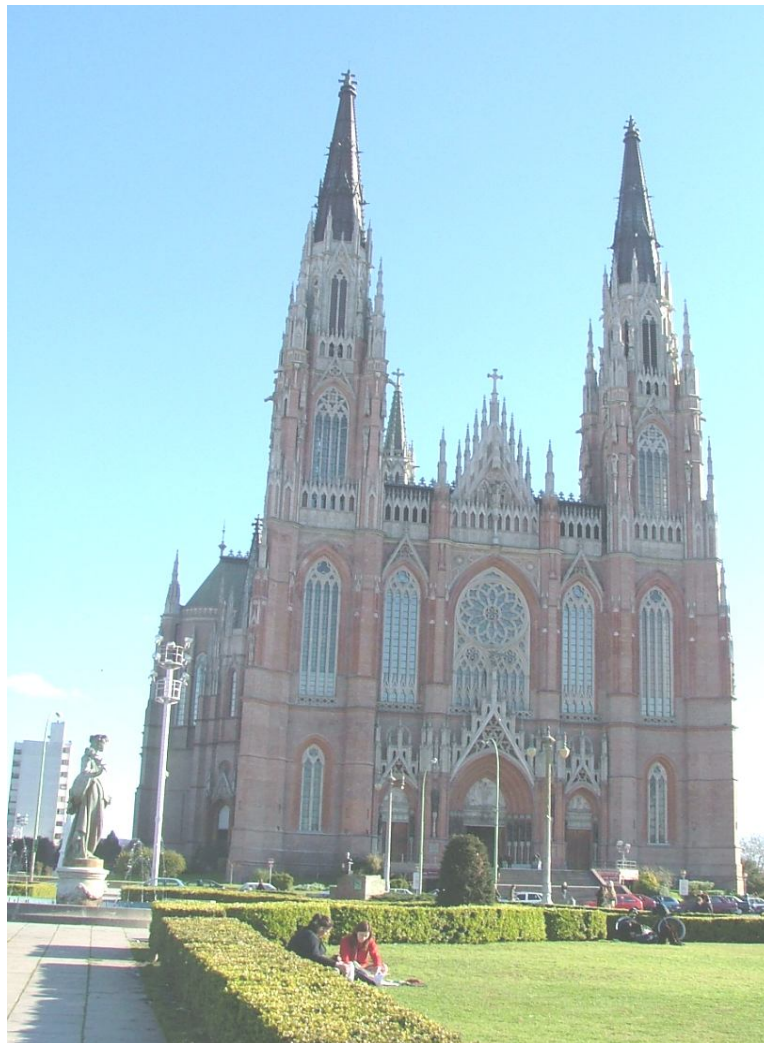
**Fotografía 1.** Catedral de La Plata.

Esta especie fue observada en la Catedral de La Plata [2] (Fotografía 1), que, tras completarse con la limpieza de muros y la construcción de las torres en 1999, no recibió ningún otro tratamiento de limpieza. Los ladrillos con los que está construida la catedral constituyen un sustrato adecuado para su crecimiento, debido a que presentan una elevada porosidad y pueden mantener humedad.

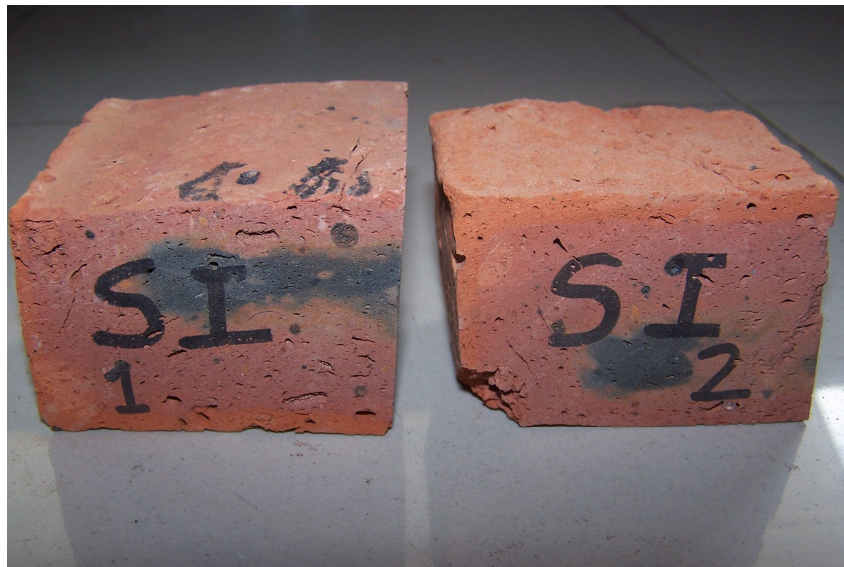
En esta oportunidad, debido a su importancia y valor patrimonial, no se pudieron obtener muestras ladrillos de la Catedral, pero se realizaron ensayos de absorción y retención de agua utilizando ladrillos de otras construcciones antiguas con edad semejante a la de la Catedral, y cuya composición y fabricación es semejante, por ser fabricados en la zona (Fotografía 3).

**Fotografía 3.** Muestras de ladrillos

Los trozos de ladrillos se secaron en estufa, se pesaron y se dejaron en agua, y se fueron pesando a distintos intervalos hasta llegar a peso constante. Luego se dejaron secar en el ambiente de laboratorio, y se volvieron a pesar a distintos intervalos, hasta alcanzar nuevamente peso constante. Con los datos obtenidos, se calcularon los porcentajes de absorción. Este ensayo da una estimación de la porosidad del material, mientras la curva de retención permite saber cuánto tiempo permanece el agua en los poros del material y disponible para los microorganismos. Con las medidas de las muestras se calcula su volumen y conociendo el volumen de agua absorbida, se calcula el porcentaje de porosidad como:  $(\text{Vol. Agua abs.} / \text{Volumen de la muestra}) \times 100$ .

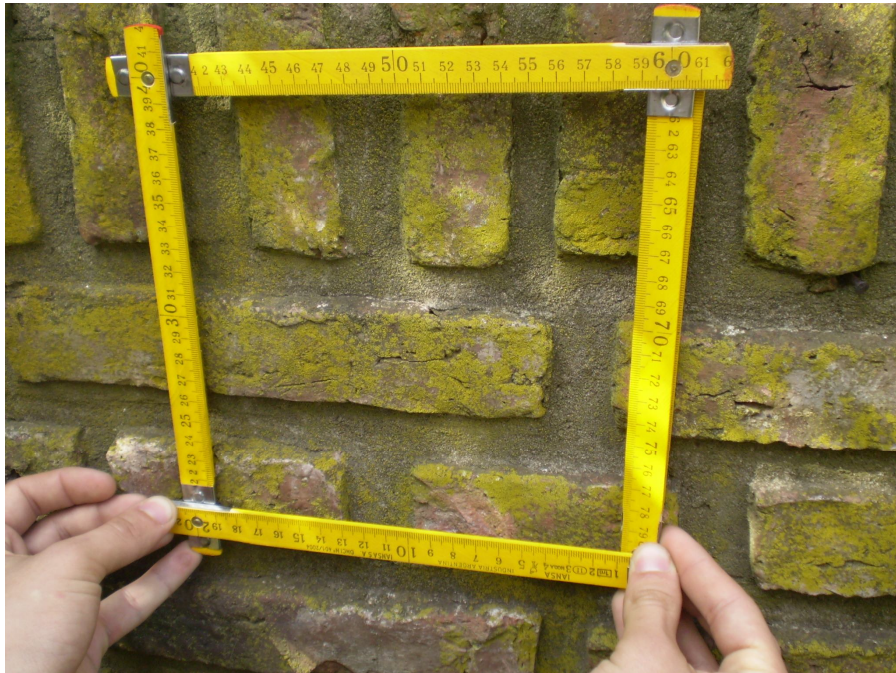
Para la realización del muestreo se utilizaron cuadrados de madera de 20x20 cm. a dos alturas distintas: al ras del piso y a 0,50 cm., y en cuatro orientaciones de las paredes: Este, Noroeste, Sureste y Oeste; midiendo la cobertura de líquenes en cada una por el método de

Braun-Blanquet [5], debido a la imposibilidad de individualizar a los líquenes para conocer su densidad se utilizara la cobertura como método indirecto para conocerla (Fotografía 4).

**Fotografía 4.** Toma de muestras. Se observa la gran cobertura de *Calopalca austroclitina* en ese sector del muro.
