## **EVOLUCIÓN TECNOLÓGICA DEL HORMIGÓN VISTO EMPLEADO EN ESTRUCTURAS, MONUMENTOS Y ESCULTURAS**

**López, A** <sup>(1)</sup>; **Zerbino, R L**; <sup>(2)</sup> **Traversa, L P** <sup>(3)</sup>

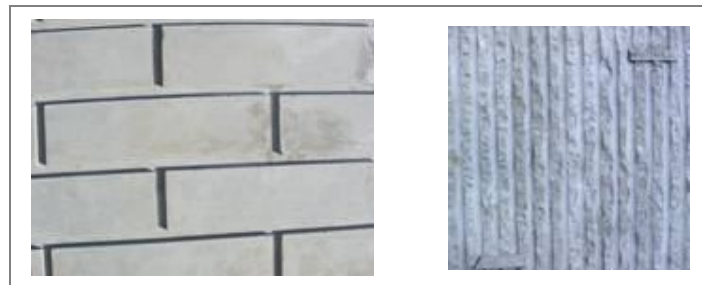
**Figura 1. Diferentes terminaciones superficiales en Hormigones**

En la Fig. 1 se observan ejemplos de superficies de hormigones expuesto [4]. Las mezclas utilizadas fueron muy fluidas y viscosas para minimizar el proceso de compactación y la consecuente segregación.

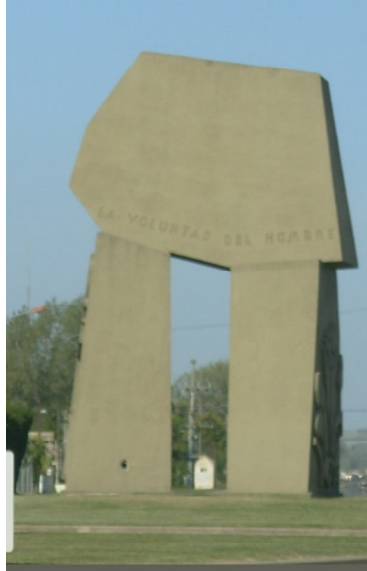
**Figura 4. Escultura la Voluntad del Hombre**

En Olavarria, el homenaje a Alfredo Fortabat, pionero de la industria del cemento, consta de tres enormes bloques huecos de hormigón, de 23 t cada uno que forman el monumento cuya altura alcanza los 12 m. Los relieves de sus caras se obtuvieron con un encofrado colocado sobre el suelo, en el que se vació el hormigón (ver Fig. 4). Luego de más de 35 años, el monumento se encuentra en perfecto estado de conservación, en un medio ambiente no agresivo para el material.

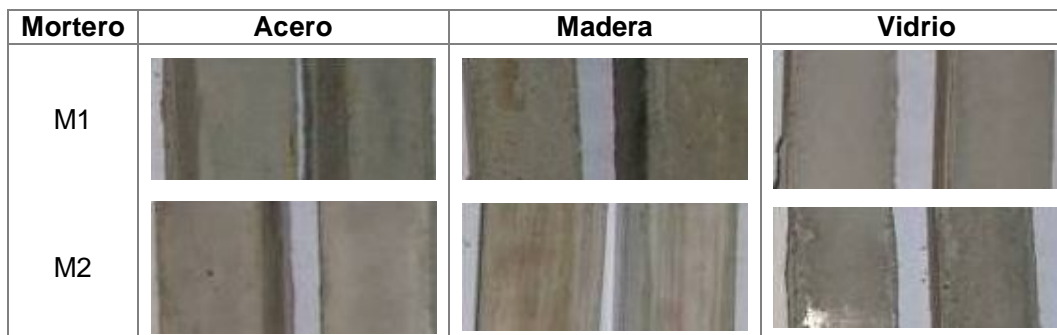
**Figura 5. Diferentes terminaciones superficiales en Morteros**

En las experiencias realizadas el mortero M1 fue diseñado con un mayor contenido de partículas finas (filler calcáreo) que el M2. Las superficies en contacto con la madera han copiado las vetas del molde y muestran algunas imperfecciones como desprendimiento del material y manchas blancas, debido al exceso de agente desmoldante utilizado, las que se pueden eliminar con una simple limpieza superficial [10].

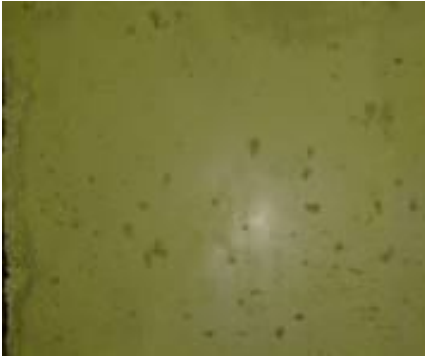
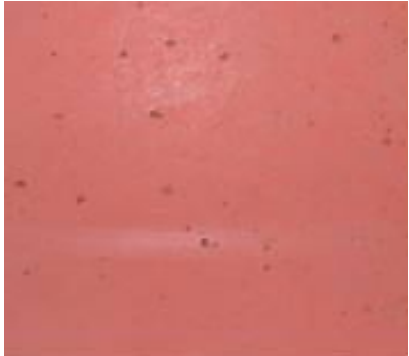
**Figura 6. Terminación superficial de distintos tipos de hormigones. Experiencias realizadas en el LEMIT**

En la Fig. 6 se muestran las terminaciones obtenidas en hormigones convencionales y autocompactantes, en ambos casos se utilizaron pigmentos amarillos y rojos. Para los distintos hormigones se emplearon los mismos materiales en diferentes proporciones, propias del tipo de hormigón. Los hormigones se colocaron en un molde metálico de 80 mm de espesor, 1 m de altura y 2 m de largo. En la base del molde se colocó el agente desmoldante de base oleosa. En los hormigones convencionales se utilizó compactación manual (varillado) y los hormigones autocompactantes simplemente se colaron y se compactaron por su propio peso.

Se puede observar en las experiencias realizadas que en las mezclas de hormigón autocompactante disminuye la cantidad de burbujas. También, se aprecia una mayor homogeneidad de color. La eliminación de la etapa de compactación permite disminuir la aparición de estos defectos y la influencia de esta operación.

<p>Mayor cantidad de burbujas                      Asentamiento cono de Abrams:                      150 ± mm</p>	<p>Ausencia de burbuja                      Ensayo de escurrimiento,                      Diámetro final :                      700 mm</p>

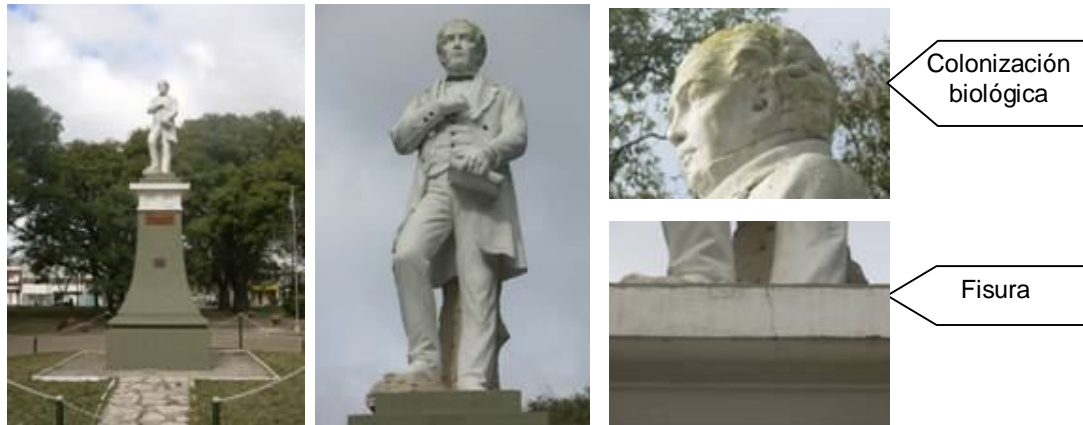
**Figura 10. Plaza Matheu, Monumento a Domingo Matheu (construcción cerca de 1900)**

En la Fig. 10 se muestra a modo de ejemplo cómo la colonización biológica modifica la apariencia en un monumento realizado en hormigón, requiriendo una intervención leve del elemento, tal vez aplicando un hidrolavado a muy baja presión (menos de 80 bar).

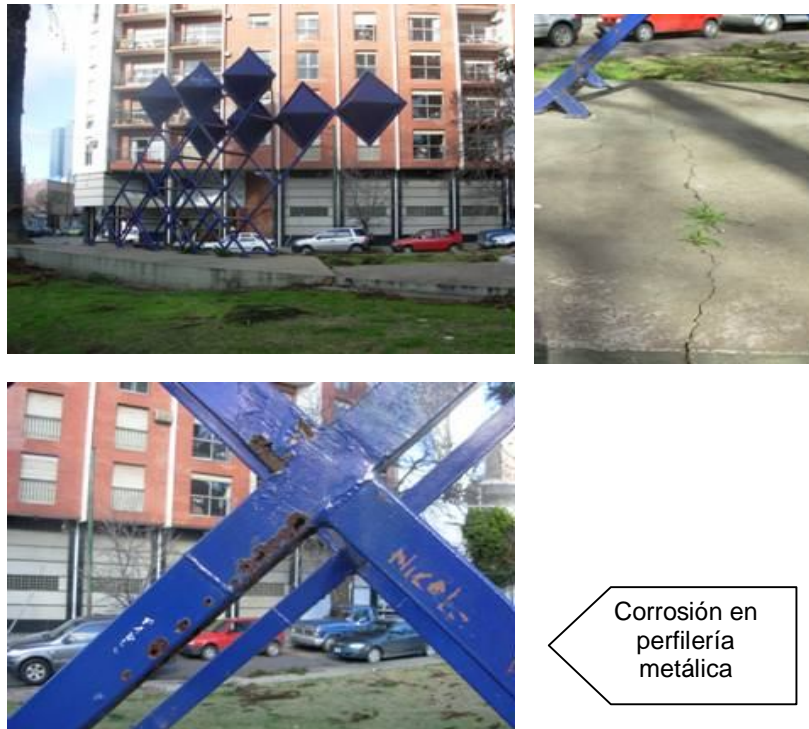
**Figura 12. Homenaje del Cuarto Congreso Nacional Argentino de la Unión Libanesa Cultural Mundial a la ciudad de La Plata (1972)**

Finalmente en la Fig. 12 se observa un monumento conmemorativo de avanzado diseño arquitectónico en el cual el hormigón se combina con perfiles y planchuelas de hierro, observándose la existencia de fisuras en el hormigón por donde crecieron plantas y corrosión en la estructura metálica. Estas patologías que afectan negativamente las cualidades estéticas, deben ser atribuidas fundamentalmente a un mantenimiento deficitario.
