ORNAMENTACIÓN DE LAS FACHADAS DEL MUSEO DE CIENCIAS NATURALES DE LA PLATA (MLP)- Restauo y puesta en valor de murales, esculturas y decoraciones

RESUMEN

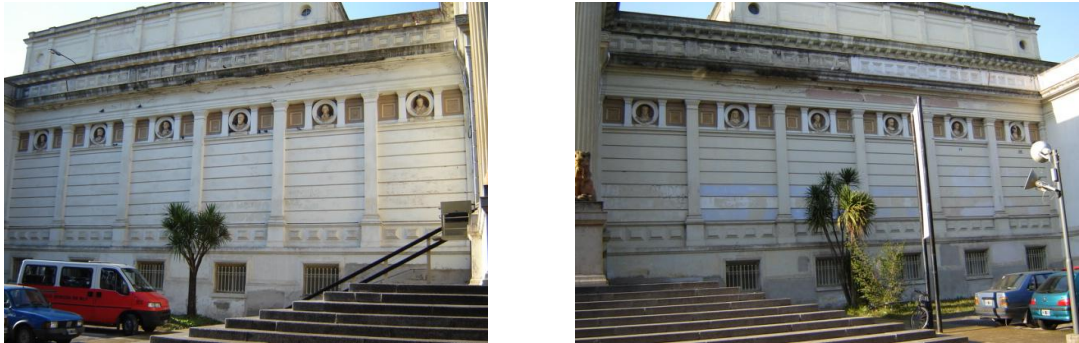
Fotografías 4 y 5. MLP- Sectores con hornacinas y bustos (relevamiento 2009)

Una serie de 12 bustos de la época fundacional, distribuidos seis de cada lado de la puerta principal de acceso, dispuestos en hornacinas y separados por pilastras toscanas ocupan el sector debajo del cornisón del primer piso. Fueron realizados por el artista veneciano Víctor de Pol [2].

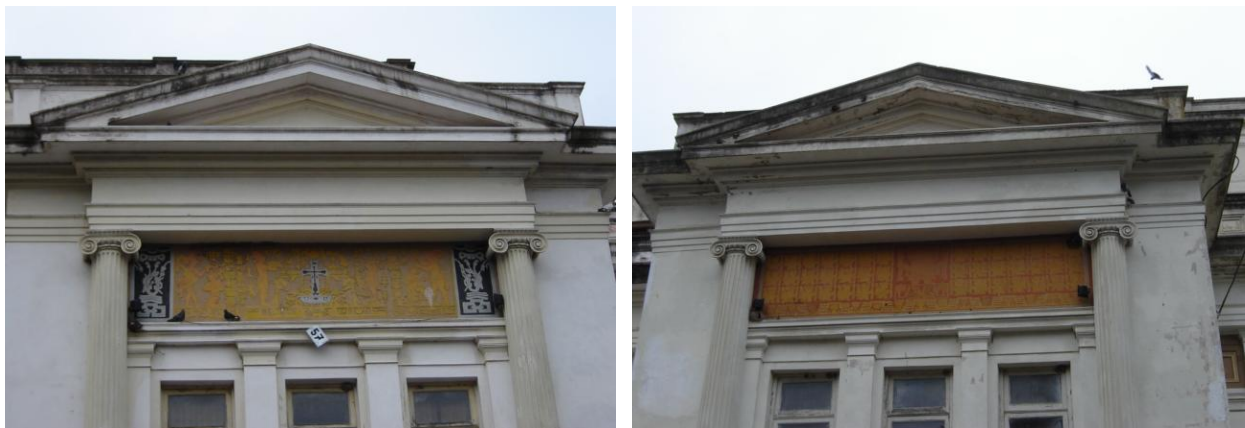
Fotografías 6 y 7. Paños esgrafiados – Tímpanos lateral izquierdo y derecho (relev. 2009)

A ambos lados del acceso principal, debajo de los tímpanos laterales, se presentan amplios paños policromos ornamentados ejecutados por Guillermo Zitzow [3]. La técnica empleada es el revoque esgrafiado. El paño del lado derecho representa la Cruz con Hojas de Palenque, de Yucatán, México. El paño de la izquierda, representa la gran Portada del templo del Sol en Tiahuanaco, Bolivia. Una maqueta de esta puerta (reproducción en escala) puede verse en el interior del edificio en la Sala de Arqueología Americana (en la planta alta del MLP).

Estos paños pintados presentaban degradación superficial notable a simple vista, suciedad, repintes, parches realizados en intervenciones anteriores, fisuras en el material fino y grueso, desprendimiento del material fino de su soporte grueso, sectores de material grueso disgregado y con falta de cohesión y adherencia. Esta degradación a nivel del soporte (grueso) ponía en riesgo la integridad de los motivos decorativos.

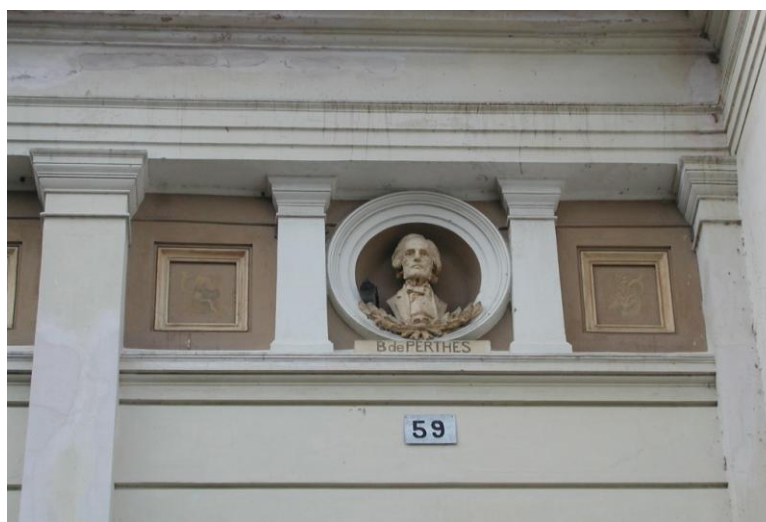
Fotografías 8-12 . Algunos bustos y un ejemplo de su ubicación en la fachada (2011)

Los bustos se presentaban cubiertos con varias capas de pintura. La aplicación de una pintura en alguna intervención anterior dificultaba la diferenciación y correcta visualización de texturas, volúmenes y detalles a distancia. La coloración clara de esta pintura no original modificaba la apariencia que tenían los bustos en la mayoría de las fotos históricas de archivo, en las que aparecían de color oscuro. Se observaba a simple vista degradación superficial, suciedad, fisuras y microfisuras, parches con materiales inadecuados, repintes realizados en intervenciones anteriores, algunos faltantes por desprendimiento de material (detalles de hojas, barba, etc).

En Bustos: se procedió a tomar un registro fotográfico inicial previo a la intervención. Se realizaron cateos de limpieza para verificar la remoción de las capas de pintura no original. La intervención comprende la consolidación de fisuras, verificación, remoción de material (no original) y reintegración con material símil al original en los sectores intervenidos anteriormente, sellado de fisuras para evitar el ingreso de agua y prevenir

futuras degradaciones, la integración de partes faltantes con material similar al original. Limpieza y remoción de capas de pintura no original. Reintegración de la capa pictórica en faltantes (lagunas) con materiales reversibles. Tratamiento de protección final con hidrorrepelente.

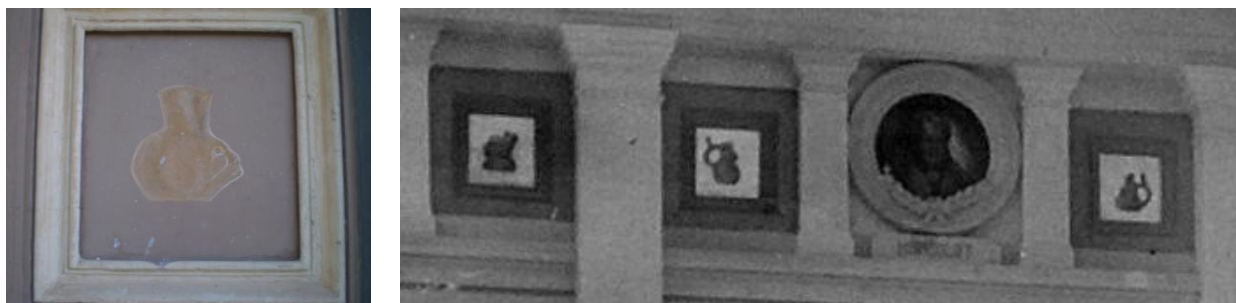
Fotografías 13-14. Paño mural (2011) y detalle de fotografía histórica (1921)

Un total de 24 cuadros murales pintados que presentan reproducciones de imágenes de objetos arqueológicos se distribuyen a cada lado de los bustos, separados por pilastras toscanas. Los motivos representados corresponden a ejemplos de alfarería y vasos peruanos (en su mayoría de cultura mochica).

Estos murales han sufrido muchos repintes y los diseños originales quedaron ocultos bajo las sucesivas capas de pintura. Las pinturas presentaban una degradación superficial notable a simple vista, suciedad, parches y repintados realizados en intervenciones anteriores, fisuras en el material fino y grueso, desprendimiento del material fino de su soporte grueso. Esta degradación dificultaba la diferenciación y visualización de los motivos y colores decorativos a distancia. Asimismo se pudo verificar mediante fotografías históricas de archivo (en blanco y negro) que originalmente los fondos eran blancos y las molduras de recuadros de color oscuro y no como se presentaban actualmente (al tomar el registro fotográfico inicial). Esto se pudo confirmar en obra con cateos más profundos.

En pinturas murales: se realizó un registro fotográfico inicial de cada una de las pinturas con su ubicación en plano. Una vez realizado el relevamiento se procedió a la pre-consolidación de material fino con el soporte (grueso) de los murales que así lo requerían. Posteriormente se realizaron cateos de limpieza para tratar de recuperar la pintura original. Las pruebas se efectuaron con distintos solventes comúnmente utilizados en las limpiezas de restauración. La intervención a fin de recuperar la apariencia original de los murales comprende: la consolidación de fisuras y material flojo; la integración de partes faltantes con material similar al original; limpieza y remoción de capas de pintura no original, reintegración de la capa pictórica con materiales reversibles en sector de los fondos (blancos) y en sectores faltantes; repintado de marcos; tratamiento de protección final.

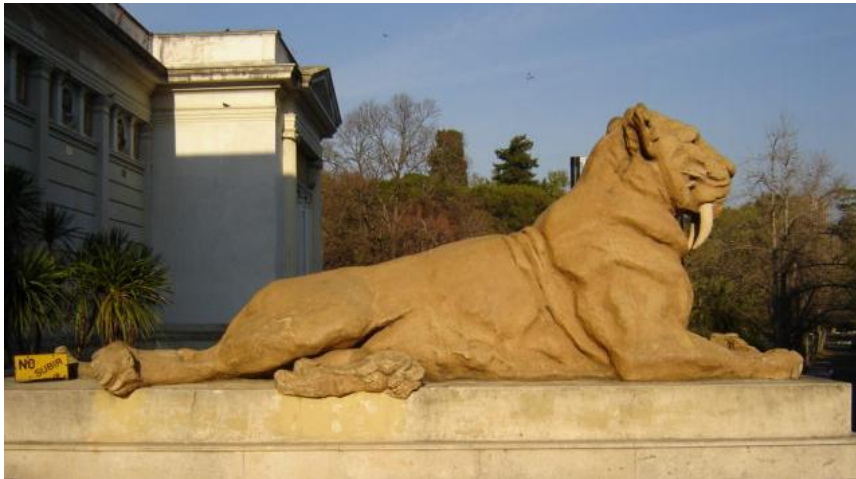
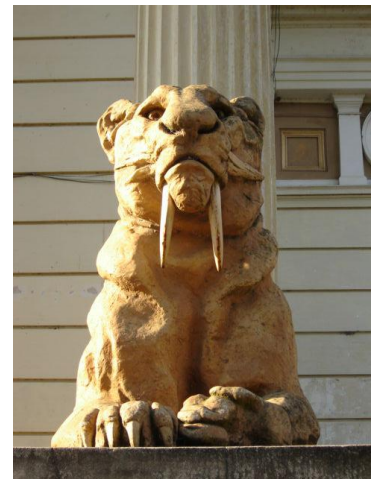
Fotografías 15-16. Esculturas esmilodotes (relevamiento 2011)

Las esculturas de los esmilodotes exponían patologías similares a la de los bustos. Se observaba suciedad superficial y estaban cubiertas con pinturas no originales, aparentemente pintura comercial de tipo al látex que ocultaba detalles y la textura del material original. También presentaban proliferación biológica en la superficie, en fisuras y en la base de apoyo. El material superficial mostraba fisuras y micro-fisuras, hierros de la estructura interior expuestos y con signos de corrosión, intervenciones anteriores con materiales incorrectos.

En esculturas de esmilodontes: se procedió a tomar un registro fotográfico inicial previo a la intervención. Se inspeccionaron y tomaron muestras para identificación de líquenes y otros microorganismos causantes de biodeterioro en las esculturas y bases de apoyo. Se realizaron cateos de limpieza para verificar la remoción de las capas de pintura no original. La intervención comprende: la limpieza y aplicación de biocidas para la eliminación de algas, musgos y líquenes existentes; la consolidación de fisuras, verificación, remoción de material no original y reintegración con material similar al original en los sectores intervenidos anteriormente; tratamiento de los hierros expuestos; sellado de las juntas y fisuras existentes para evitar el ingreso de agua y prevenir futuras degradaciones; integración de partes faltantes con material similar al original; reintegración de la capa pictórica en faltantes con materiales reversibles y tratamiento de protección final con hidrorrepelente.

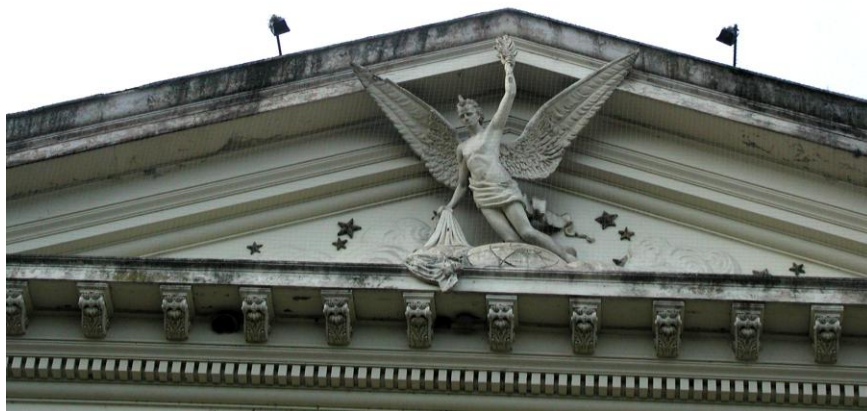
Fotografía 17- "La Ciencia", conjunto escultórico del tímpano (relevamiento 2011)

La cornisa superior, en el sector central en coincidencia con el acceso principal conforma un frontis triangular cuyo tímpano ha sido ornamentado con un grupo escultórico. Este grupo consiste en una representación alegórica: "...una figura femenina, que personifica a la Ciencia, procede a recoger el manto de la ignorancia que cubre el globo terráqueo, teniendo como fondo al cielo, con sus nubes y sus estrellas de primera magnitud" [4]. Realizado por Víctor de Pol [2].

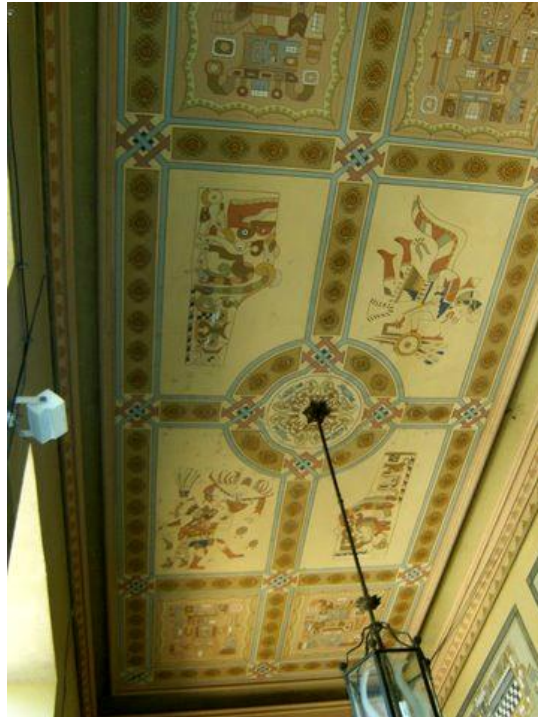
Fotografía 18. Motivos ornamentales con iconografía americanistas (relevamiento 2009)

Este espacio tanto en muros como en el cielorraso está ornamentado con interpretaciones de motivos aztecas, mayas y de culturas peruanas precolombinas. El medallón que figura a ambos lados de la puerta (por razones estéticas es el mismo invertido) representa motivos mayas. En las guardas se observan motivos calendáricos según códices mejicanos [5].
