**EL ESTUDIO DE DIAGNÓSTICO DEL PALACIO ORTIZ BASUALDO,
SEDE DE LA EMBAJADA DE FRANCIA EN ARGENTINA**

García Zúñiga, Federico
Arquitecto.

El objeto de la ponencia es presentar la metodología llevada adelante para el desarrollo del Estudio de Diagnóstico del Palacio Ortiz Basualdo, Sede de la Embajada de Francia en Argentina y exponer los resultados obtenidos.

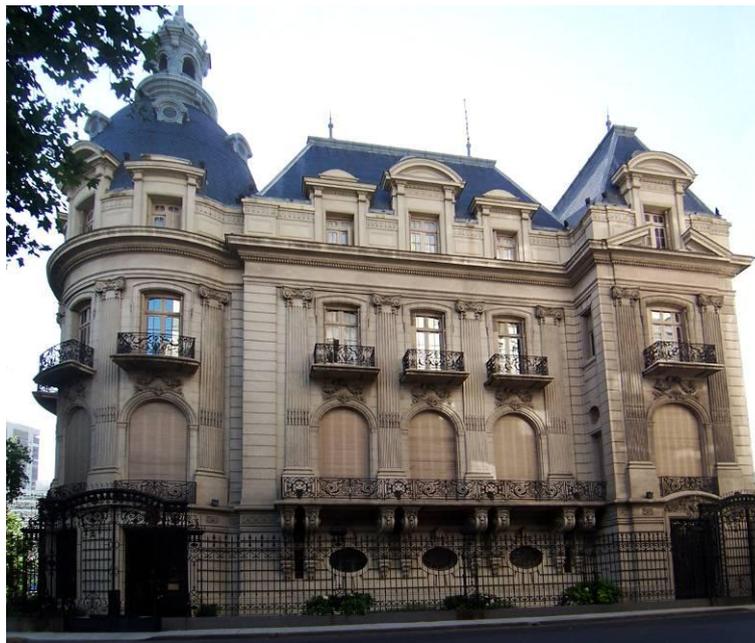
Figura 2 – El Palacio Ortiz Basualdo, fachada sobre calle Arroyo. Fuente: F. García Zúñiga

El proyecto de la Residencia Ortiz Basualdo responde en gran medida a los preceptos de la tipología desarrollados en el apartado anterior, aunque su composición y situación en lote en esquina como edificio semiexento, presenta algunas variantes con relación al modelo, acercando su disposición a un híbrido entre el *hôtel privé* y el *château* dentro de un entorno urbano. El edificio está levemente retirado de la línea municipal a partir de unos pequeños jardines a los que se llega atravesando la verja perimetral y se ingresa al cuerpo principal del edificio. Como en la mayoría de los ejemplos de la tipología en Argentina, no se recurre al semisótano como primer planta de servicios sino que la misma se encuentra a nivel de la vereda, por lo que se eleva el nivel principal a un primer piso. El esquema compositivo se basa en un tridente de ejes, en el que el intermedio forma la bisectriz del ángulo que envuelve a la residencia [3].

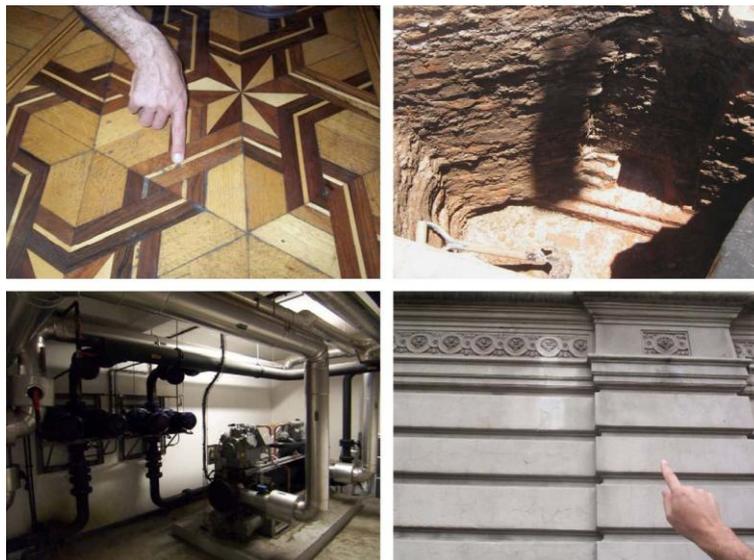
Figura 3 – Estudios, cateos y pruebas. Fuente: B4FS-JL&A.

La necesidad de evaluar procedimientos, técnicas, “métodos y materiales de la construcción muy similares a los que utilizaron los clásicos” planteaba además de la participación de expertos en la materia, la integración con contratistas especializados en la tradición constructiva de la época ya que “hasta los años cuarenta (del siglo pasado) la intervención en un monumento histórico se acometía con toda naturalidad, porque los métodos constructivos, apenas habían evolucionado respecto a los que se utilizaron para levantar el monumento original” [14]. En ese sentido colaboraron en el análisis y diagnóstico de patologías, además de los expertos, constructores y artesanos, en particular para la zinguería, los mármoles y piedras, las maderas y el revestimiento de símil piedra original de las fachadas.

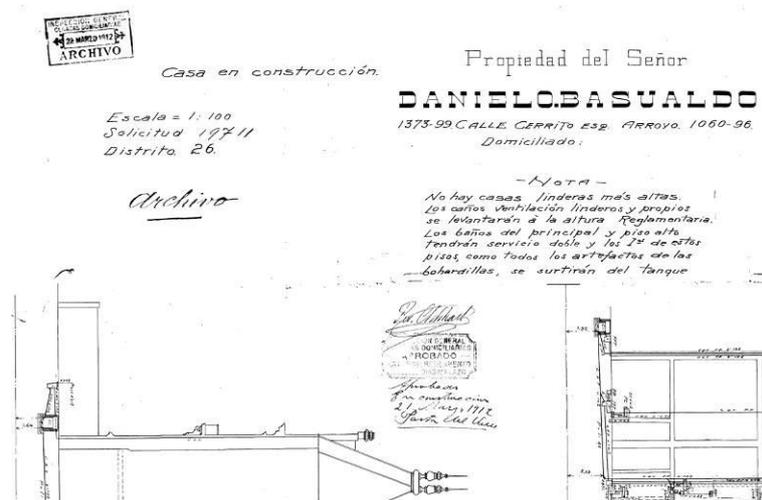
Figura 4 – Plano del Palacio año 1912 (detalle). Fuente: Archivo AySA.

Una de las primeras tareas de gestión llevadas a cabo fue verificar los planos obrantes en la Dirección General de Registro de Obras y Catastro del Gobierno de la Ciudad Autónoma de Buenos Aires y en el Archivo de Planos Históricos y Domiciliarios de AySA (Aguas y Saneamientos Argentinos SA, ex Obras Sanitarias de la Nación). En particular en este último archivo, se encontraban los planos de las instalaciones sanitarias del proyecto original del año 1912, así como los correspondientes a las modificaciones del año 1939.

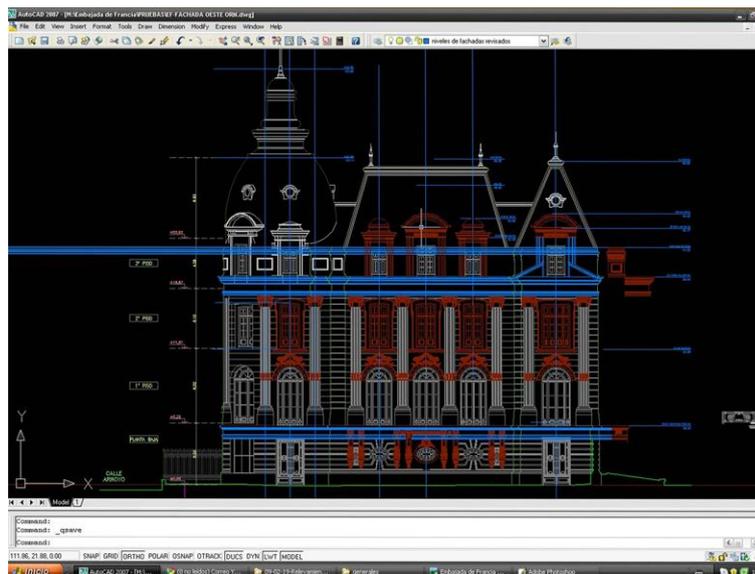
Figura 5 – La documentación del edificio. Fuente: B4FS-JL&A.

Durante esta etapa, se desarrollaron un total de 63 documentos entre planos y planillas, divididos en Series que abarcaron las áreas de Arquitectura, Paisajismo, Carpinterías, Estructuras, Instalación Sanitaria, Gas e Incendio, Instalación Termomecánica, Instalación Eléctrica y Corrientes Débiles, Panilla de Locales y Panillas de Carpinterías. Las escalas de los planos en esta etapa fueron en general 1:100, todos con leyendas bilingües francés-castellano, en formato CAD abierto sin proteger y en .pdf a tamaño para facilitar la impresión e intercambio de los mismos. Este relevamiento junto con más de 2.500 fotografías, permitieron recomponer en formato digital, los planos de la residencia y sobre esa base generar una descripción detallada del inmueble.

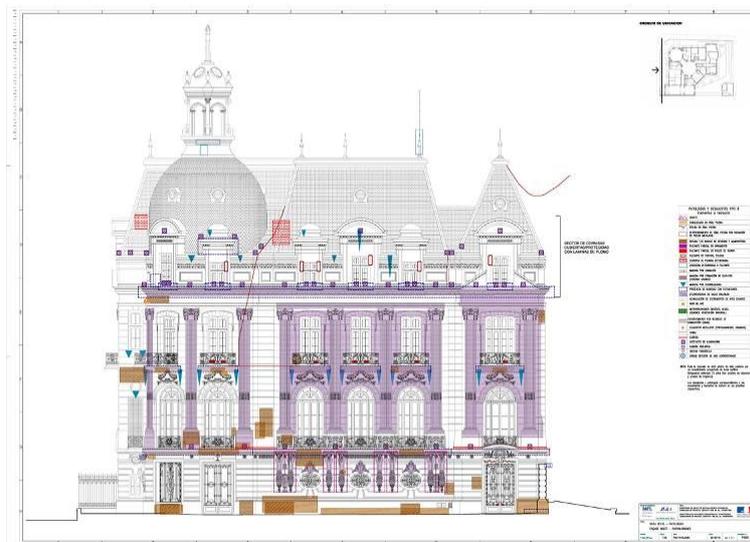
Figura 6 – Fachada sobre calle Arroyo. Patologías. Fuente: B4FS-JL&A.

Entre los cateos realizados en esta etapa, se cuentan el análisis de las características del acero de la estructura del edificio (realizado por el laboratorio del ITH – Instituto Tecnológico del Hormigón S.A.), que se utilizó para la verificación estructural de la losa del vestíbulo del Primer Piso que, a partir de los cálculos realizados, se recomendaba reforzar en el listado de obras a realizar.

Otro de los ensayos que se realizaron en el período estuvo relacionado con uno de los principales desajustes producto de una de las intervenciones anteriores. La prueba consistió en remover en un sector de la fachada el revestimiento acrílico aplicado sobre el mortero de símil piedra, a partir de la aplicación de geles removedores y enjuague con nebulizador manual y cepillos de plástico. Las pruebas realizadas permitieron elaborar una metodología para una prueba piloto de mayores dimensiones y que abarque en una franja de cuatro a seis metros de ancho, toda la altura del edificio, como instancia previa a la restauración de todas las fachadas.

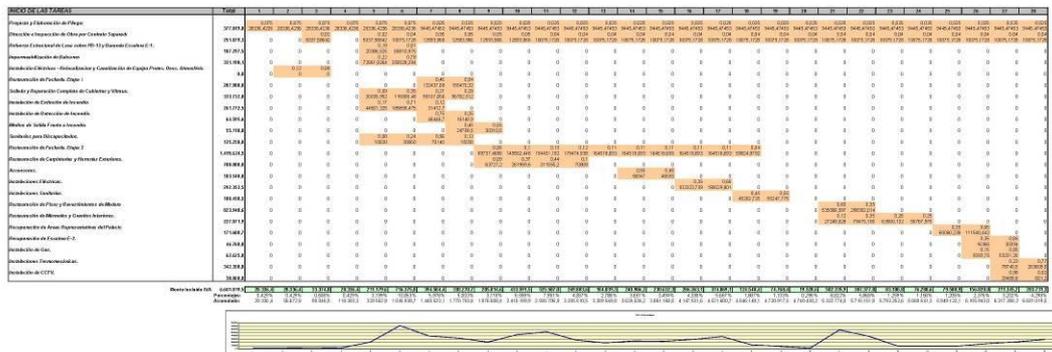
Figura 7 – Curva de Inversiones. Fuente: B4FS-JL&A.

Para la planificación del desarrollo de las actividades se confeccionó un Programa basado en un Camino Crítico (CPM) donde se indicó la relación temporal entre las distintas tareas en un plazo total de 28 meses para la realización de las obras. De la combinación del CPM con el monto

previsto para cada una de las obras, se elaboró una Curva de Inversiones, para permitir la planificación de las erogaciones en el presupuesto previsto por el Comitente en el Plan Plurianual de Obras de la Embajada.
