4. CONDICIONES HIDROGEOLÓGICAS EN SAN CLEMENTE DEL TUYÚ

4.1. Hidrogeología

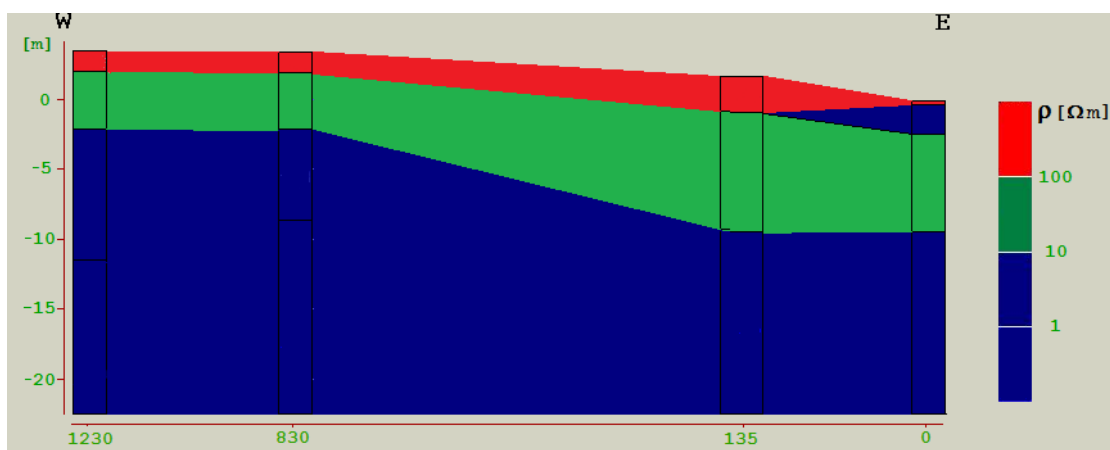
Figura 4.7. Perfil C

En el perfil C (Figura 4.7) donde se efectuaron 4 SEV en 1200 m el acuífero freático tiene una potencia máxima de 10 m en el sector central disminuyendo hasta los 6 m hacia el este y 4 hacia el oeste.

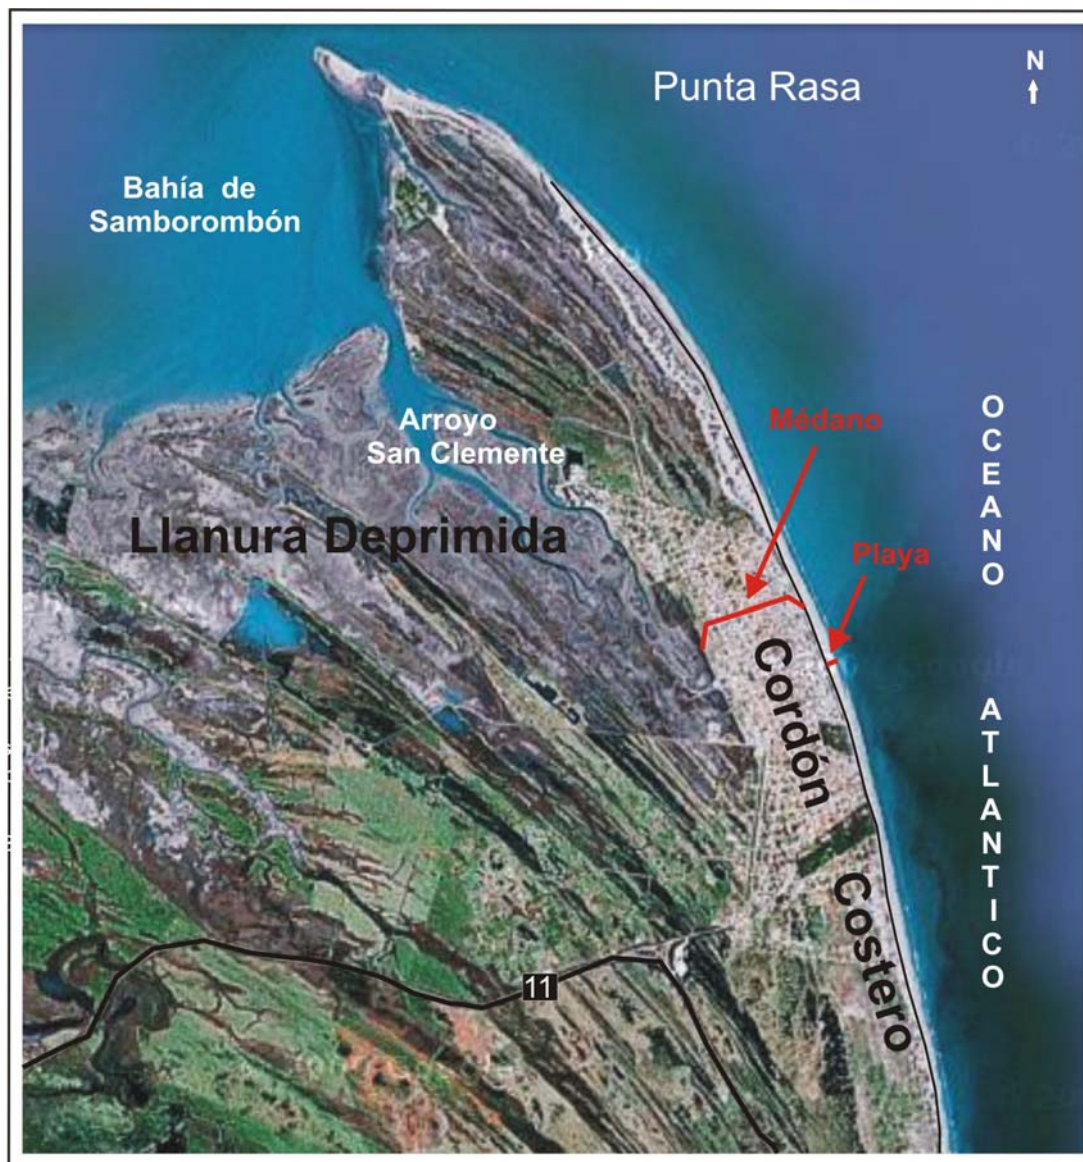
Figura 4.10. Ambientes geomorfológicos en el área de San Clemente

Se reconocen dos ambientes geomorfológicos, la llanura deprimida, que forma parte de lo definido regionalmente como terraza baja y el cordón costero. (Figura 4.10.)

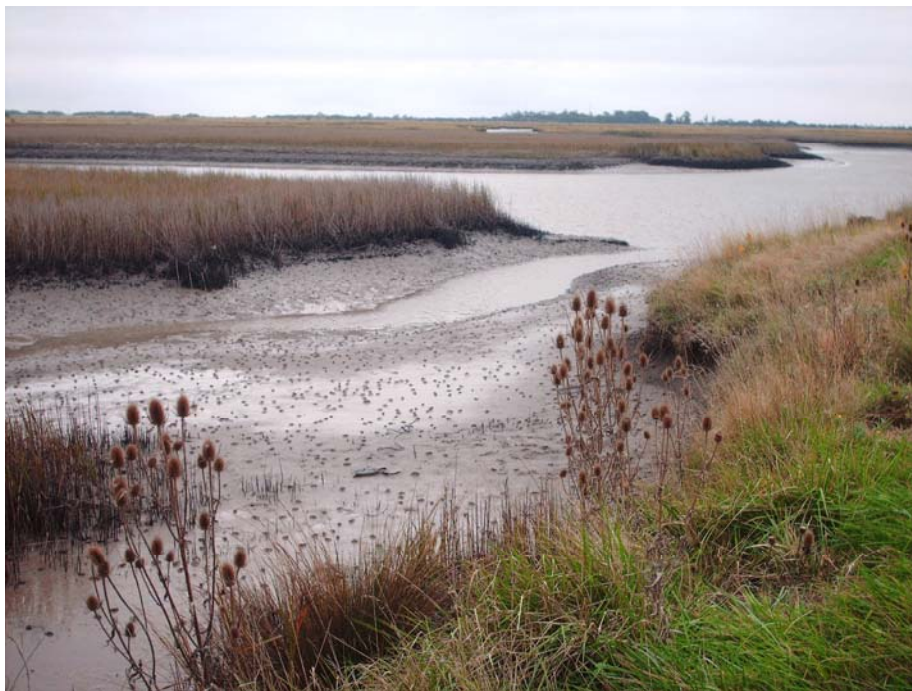
La llanura deprimida, en esta zona, se encuentra abierta y comunicada al estuario del Río de La Plata en la Bahía de Samborombón. El drenaje se efectúa por el Arroyo San Clemente a través de canales de marea en los cuales se desarrollan cangrejales (Figura 4.11).

Figura 4.11. Cangrejales en la llanura deprimida

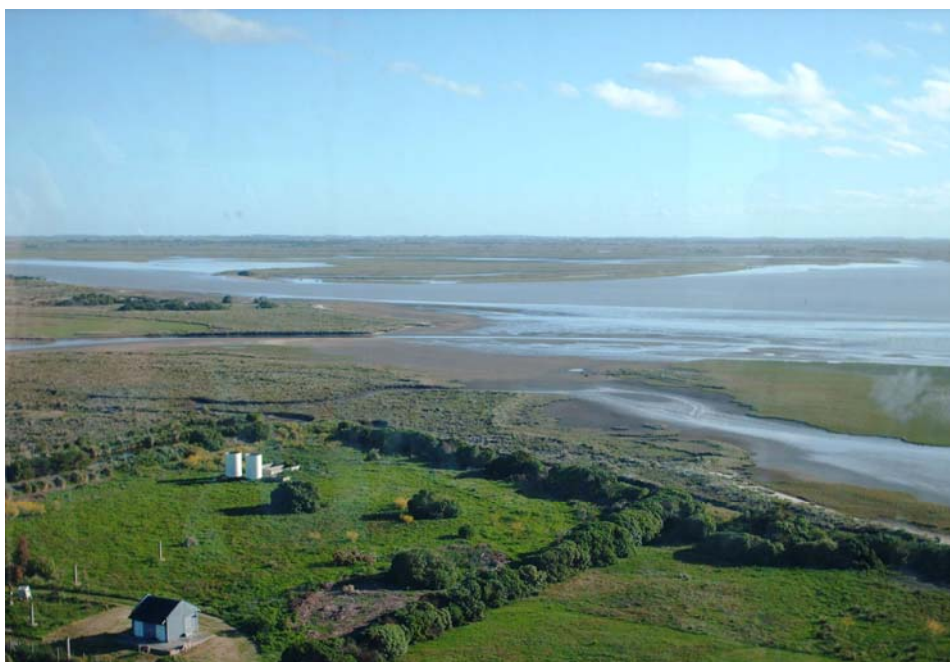
En la zona de Punta Rasa puede observarse la desembocadura de los canales de marea, áreas inundables por la influencia mareal. (Figura 4.12)

Figura 4.12. Llanura deprimida en la zona de Punta Rasa

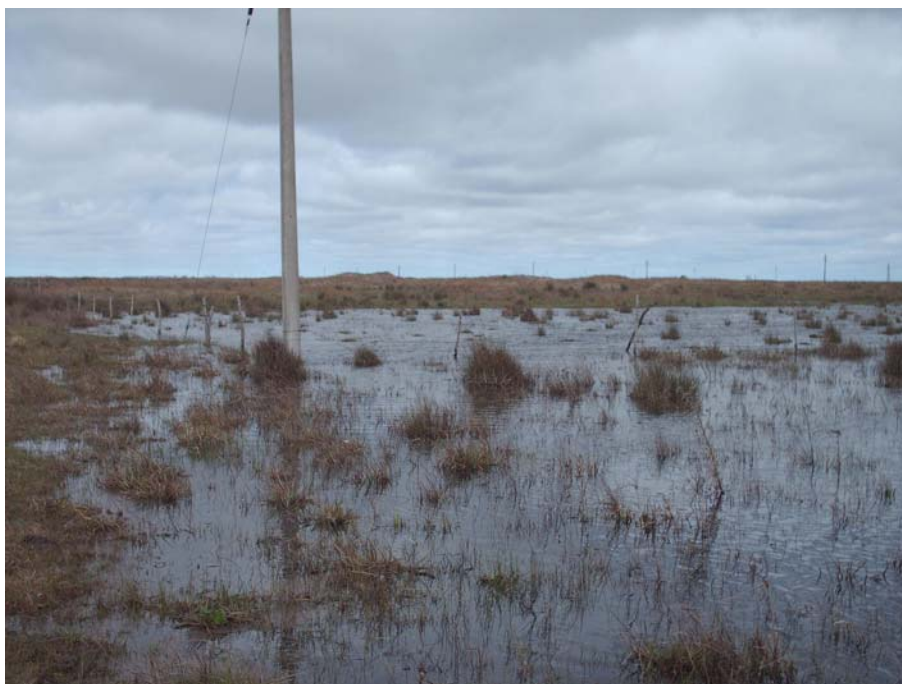
En el sector sur, este ambiente se manifiesta mediante la presencia de bajos que a su vez resultan fácilmente inundables debido a las altas precipitaciones y al ascenso de los niveles freáticos. (Figura 4.13)

Figura 4.13. Bajos inundables de la llanura deprimida en el sector sur.

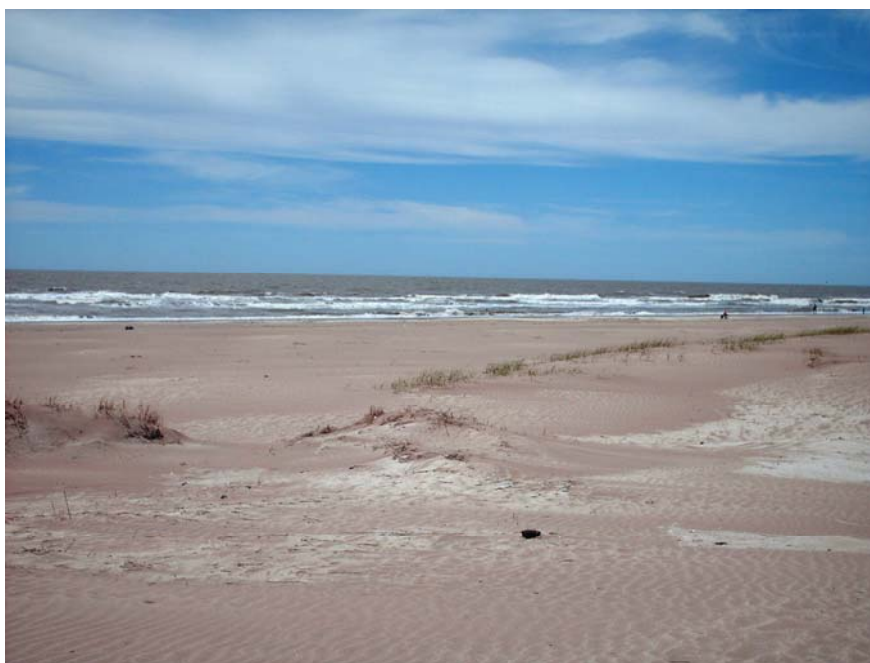
El cordón costero, está representado por dos subambientes: playa y médano. La zona de playa es rectilínea, tiene entre 50 y 150 m de ancho, con pendientes suaves hacia el este, las arenas son finas a medias con presencia de fragmentos de valvas (Figura 4.14).

Figura 4.14. Sector de playa, el color blanquecino que se observa en la arena son acumulaciones de fragmentos de valvas.

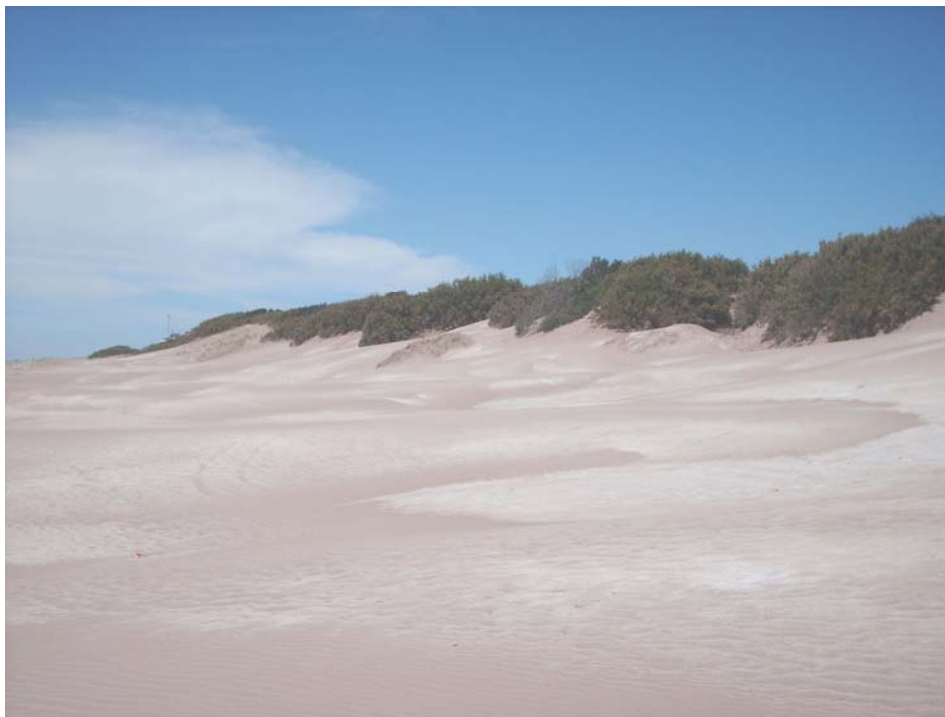
Los médanos que se encuentran emplazados al oeste de la playa que les da origen (Figura 4.15) son bajos (superan levemente los 3 m s.n.m.) y fijados por escasa vegetación. Su granulometría es de arenas finas y presentan, arealmente, un decrecimiento general del tamaño de grano de sur a norte.

Figura 4.15. Puede observarse la zona de transición entre la playa y la cadena de médanos

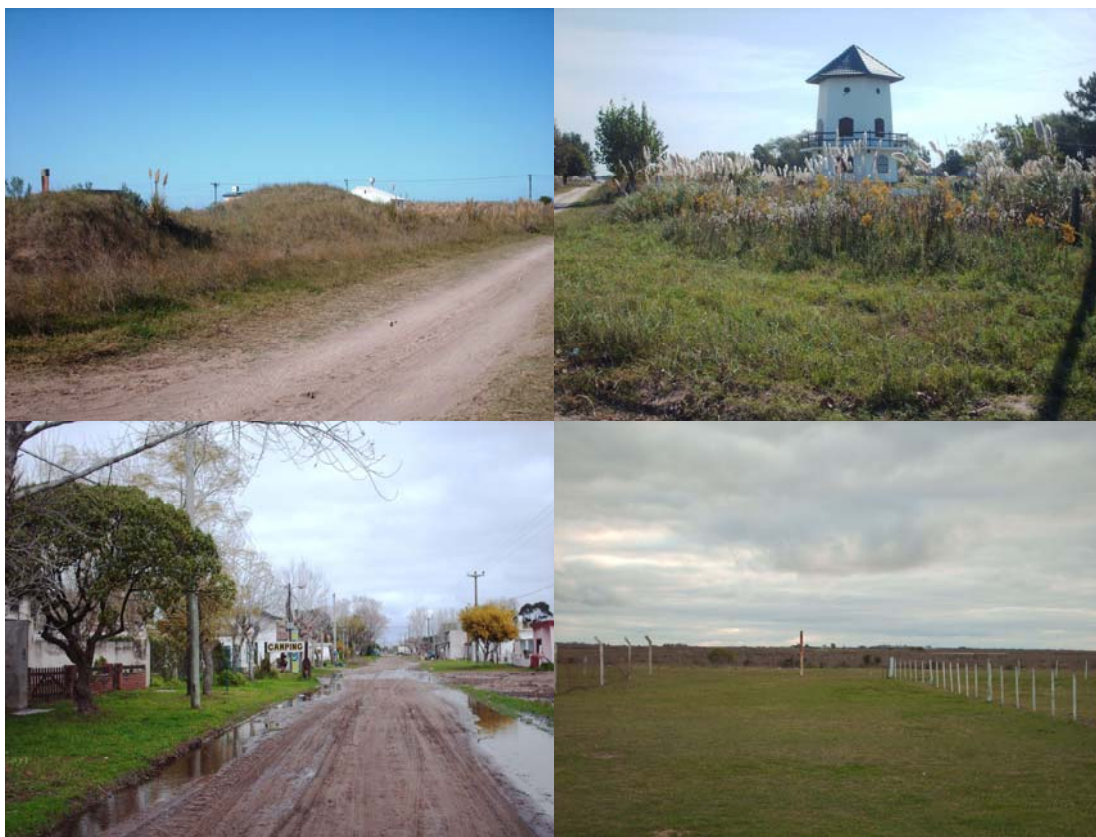
El médano fijo se encuentra al oeste del médano activo, y se observa una mayor presencia de vegetación que ha fijado el sustrato arenoso impidiendo su movilización. En ocasiones se trata de especies típicas de dunas y en otras, introducidas por el hombre con propósitos recreacionales (plazas, campings, etc) (Figura 4.17) La presencia de la urbanización extendida a lo largo de la localidad es

otro factor que ha contribuido a la compactación de las arenas del médano tanto mediante la construcción de viviendas como al trazado de calles.

Figura 4.17. Médano fijo, debido a la vegetación y la urbanización

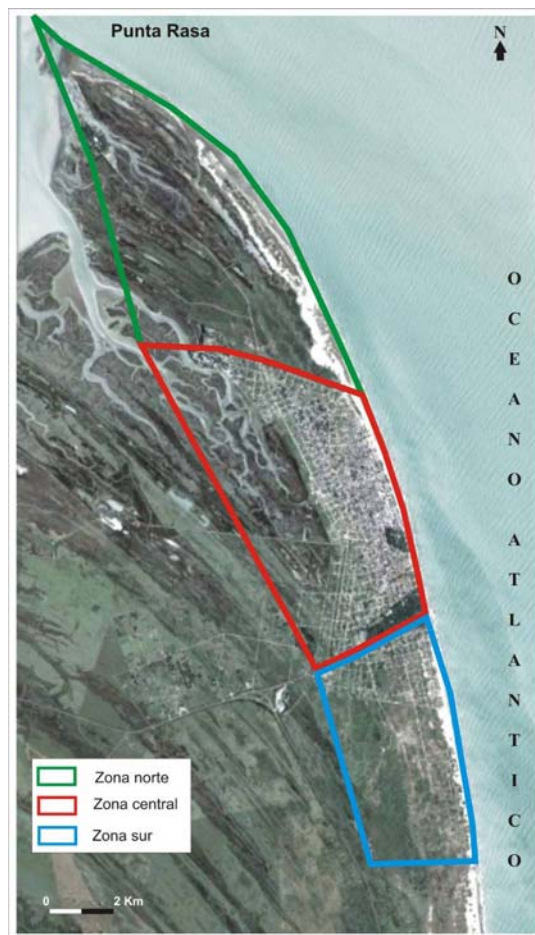
Figura 4.18. Ubicación de las zonas para el estudio geomorfológico

Para un análisis más detallado, a su vez se dividió la zona de estudio en tres partes, norte, central y sur (Figura 4.18). El primer sector se extiende desde Punta Rasa hasta donde comienza el trazado de la ciudad en la Avenida IX. La zona central

se corresponde con lo que actualmente abarca la mayor concentración de urbanización entre la Avenida IX y el Vivero Cosme Argerich en la Avenida XIV, mientras que el sector sur comienza en el límite con la Avenida XIV y termina en la calle 112 donde finaliza el trazado de la localidad.

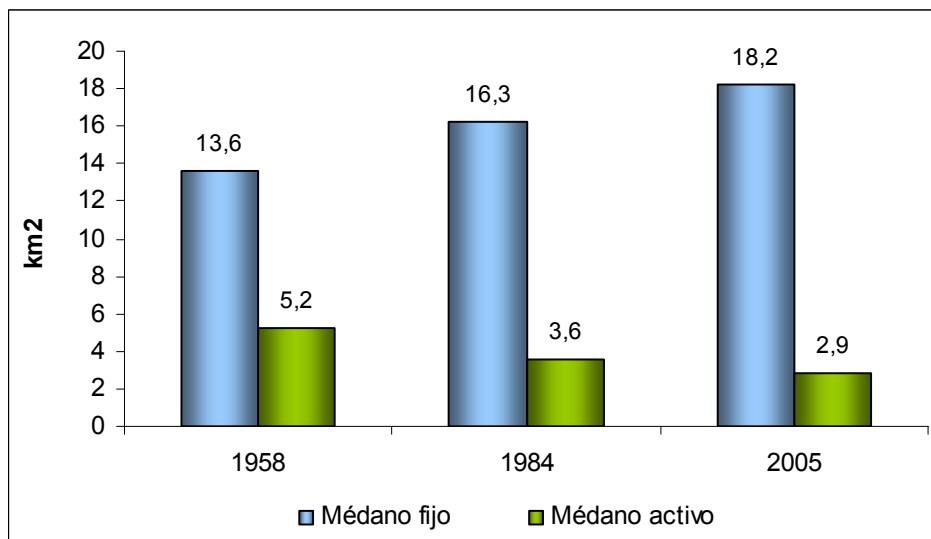
Figura 4.19. Evolución del médano fijo y activo a través del tiempo.

La evolución del médano fijo manifiesta un aumento de su superficie en detrimento del médano activo (Figura 4.19)

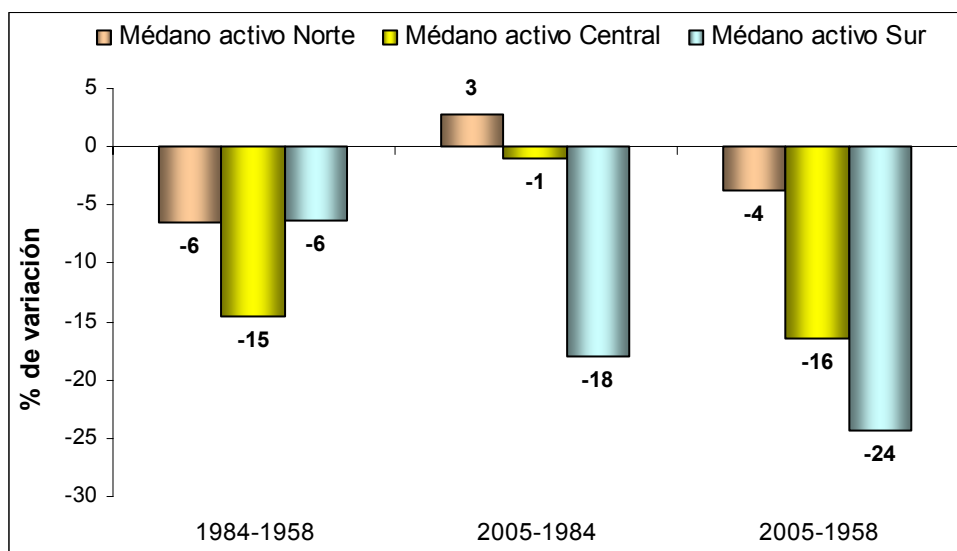
Figura 4.24. Porcentajes de variación del médano activo a través del tiempo

Los valores mencionados pueden observarse en la Figura 4.24 en donde se resumen los porcentajes de variación del médano activo a través del tiempo. .

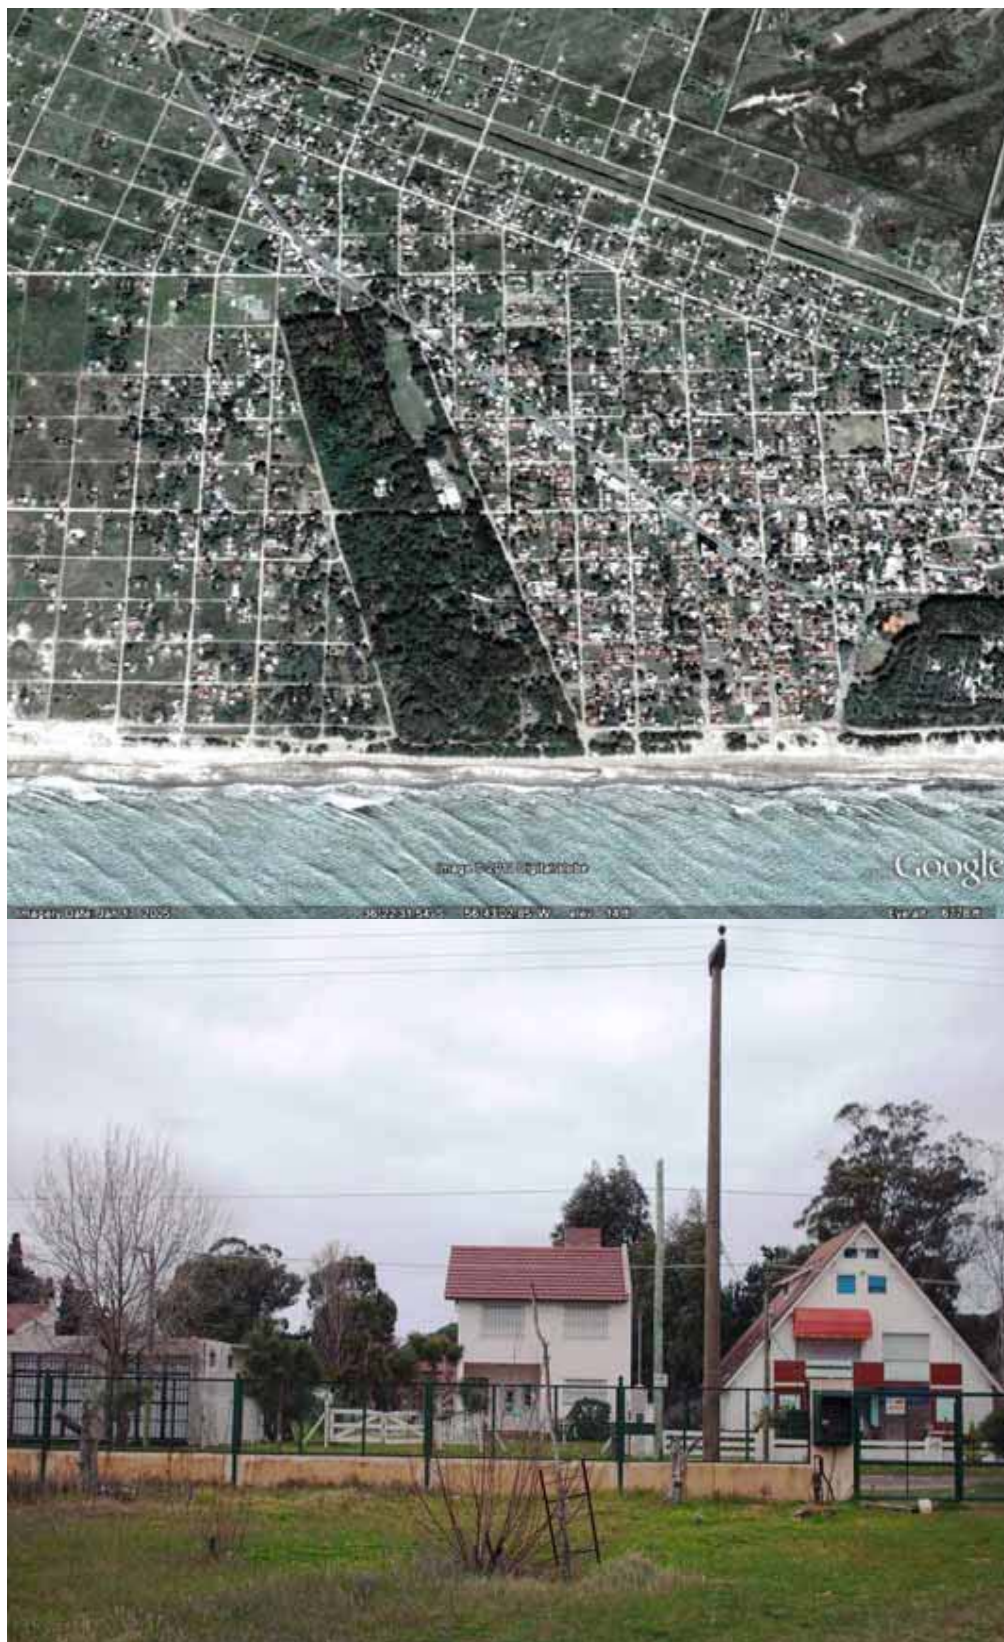
La Zona 1 está caracterizada por un suelo arenoso, con escasa urbanización y presencia de espacios verdes, ya sean áreas de camping o recreación, como jardines y espacios públicos, con calles que no se encuentran pavimentadas. En general es un ámbito favorable para la recarga, aunque limitada localmente en algunos sitios que presentan edificación o impermeabilización del terreno. Constituye un medio vulnerable y con riesgo de contaminación derivada de las actividades que en ella se desarrollan (Figura 4.26).

Figura 4.26. Imagen satelital Google Earth 2005 y fotografía de campo representativa de la Zona 1.

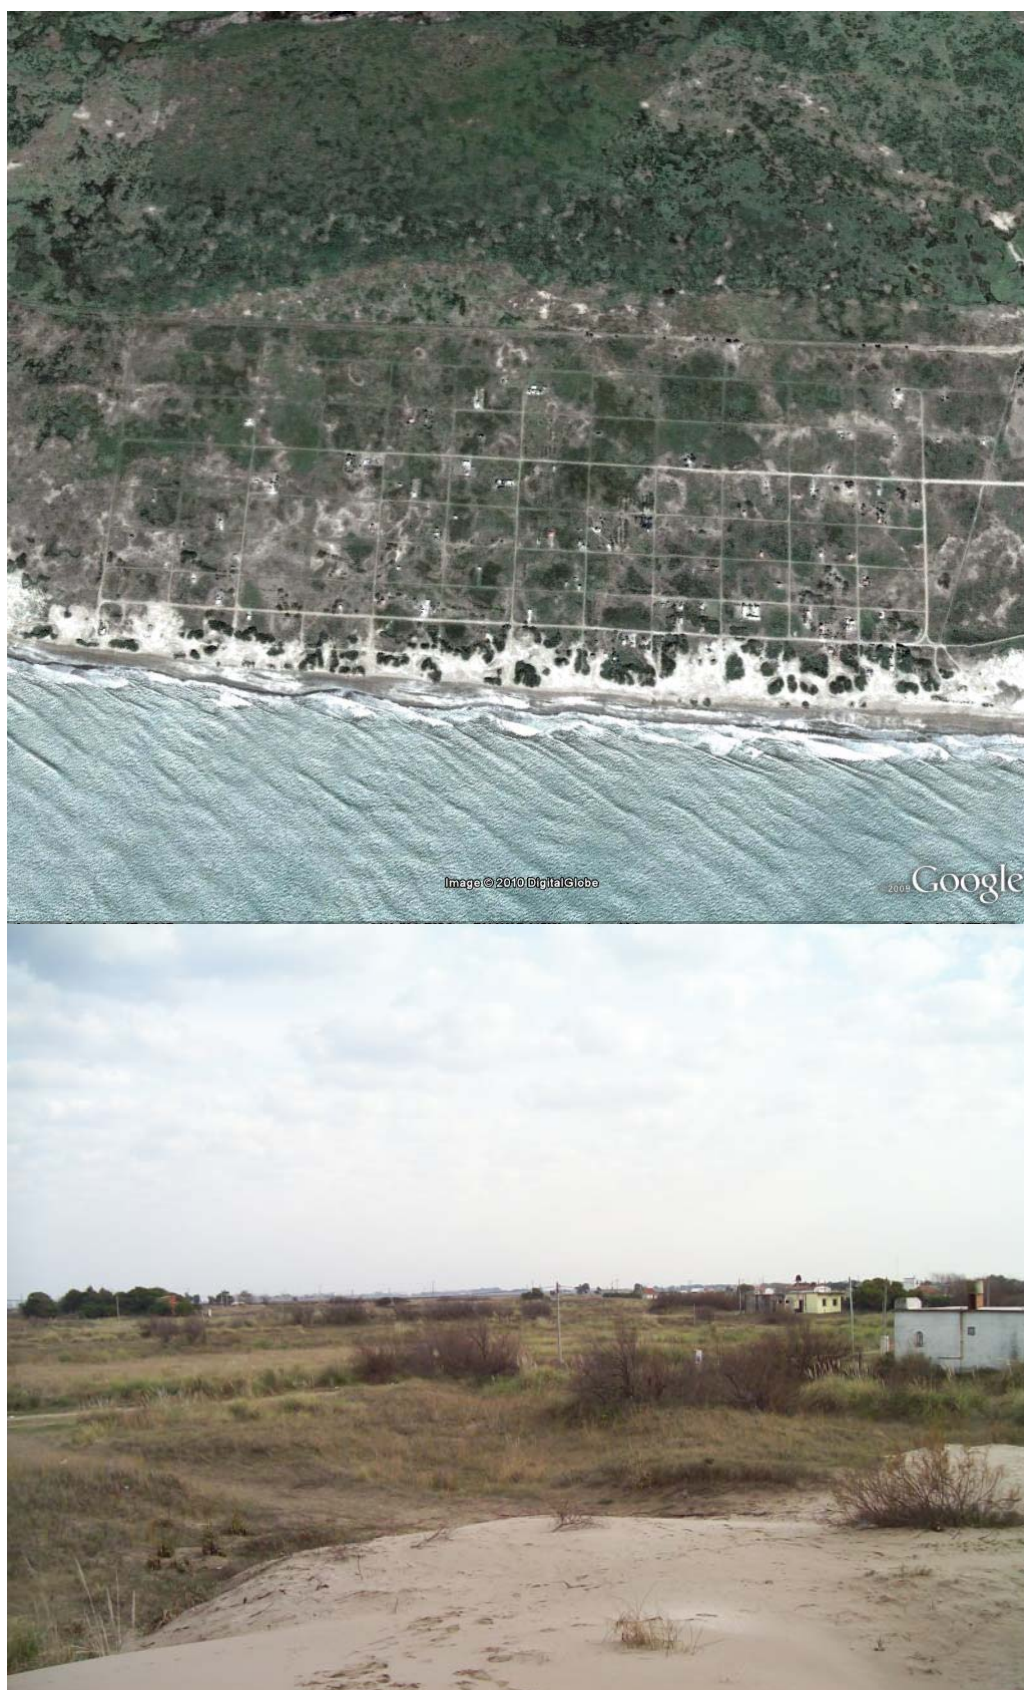
La Zona 2 se corresponde con el ambiente natural de médanos, que presenta un suelo arenoso con escasa vegetación, siendo insignificante la densidad de población. En este caso, los excesos de agua alimentan directamente al sistema hídrico subterráneo. El escurrimiento superficial tiende a cero, como consecuencia de las características morfológicas, de la inexistencia de una red de drenaje y de la alta permeabilidad de los sedimentos. En esta zona la baja actividad antrópica minimiza el riesgo de afectación de la calidad química del agua (Figura 4.27).

Figura 4.27. Imagen satelital Google Earth 2005 y fotografía de campo representativa de la Zona 2.

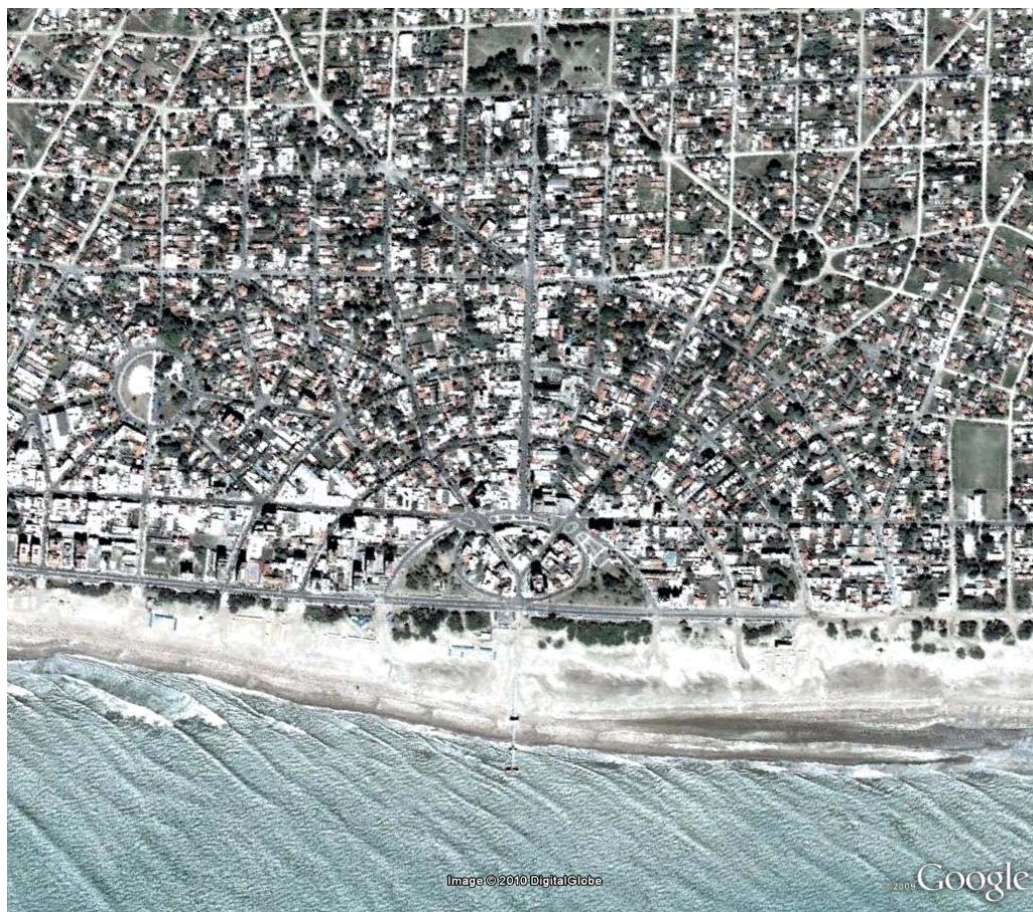
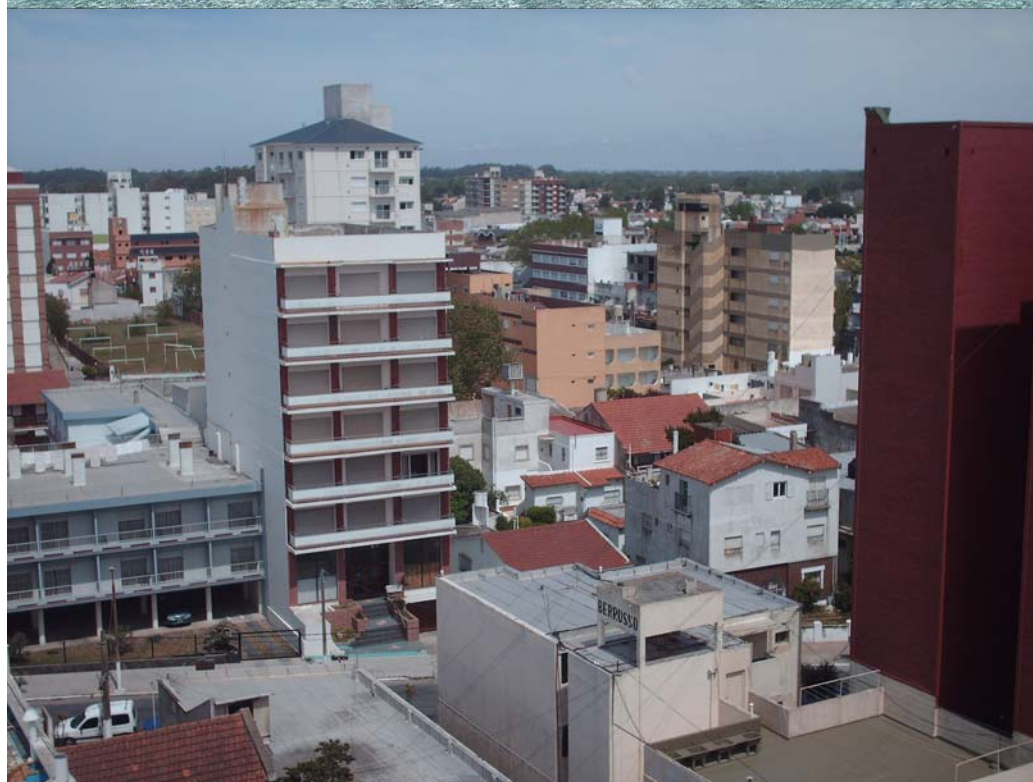
En la Zona 3 se han incluido los sectores densamente urbanizados, situados en el casco céntrico, donde se ubica el sector comercial, hotelero, gastronómico y las calles están pavimentadas. En estos sitios, como consecuencia de la impermeabilización prevalece el escurrimiento superficial de los volúmenes precipitados. En esta zona, que se encuentra aledaña a la costa, los desagües pluviales que colectan el escurrimiento superficial terminan en la zona de playa. La descarga se produce hacia el mar y se pierde parte de lo aportado por las precipitaciones, dando lugar a una situación desfavorable para la recarga, la cual se lleva a cabo sólo en pequeñas superficies libres como unas pocas plazas y jardines de reducido tamaño. Esta zona es la única abastecida por agua corriente. Se considera que no existen pérdidas significativas de la red de distribución de agua que aporten a la recarga debido a que se trata de una red en buen estado que cuenta con menos de 20 años de funcionamiento. Lo mismo ocurre con el servicio cloacal, que tiene menos de 10 años de instalación. Los bajos contenidos de nitratos en el agua freática son indicadores de tal situación (Figura 4.28).

Figura 4.28. Imagen satelital Google Earth 2005 y fotografía de campo representativa de la Zona 3.

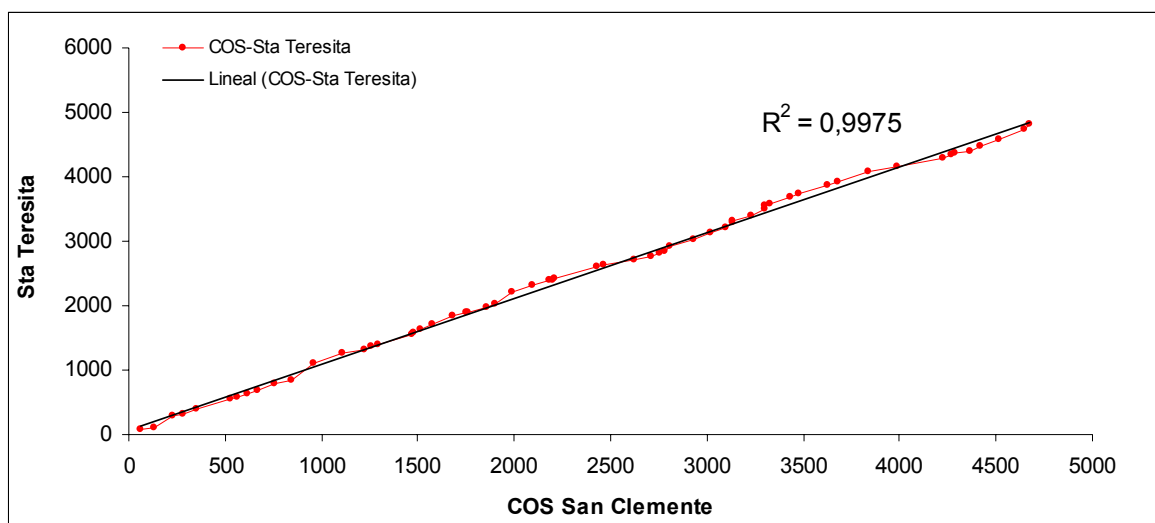
Figura 4.31. Grafico que representa los resultados del análisis de doble masa entre la estación Sta. Teresita y COS para el periodo diciembre 2002 - noviembre 2007.

4.31 se puede observar la curva correspondiente, cuyo coeficiente de correlación es próximo a 1. Dado este resultado, se ha considerado a los datos del pluviómetro COS como información que puede ser utilizada en posteriores análisis.

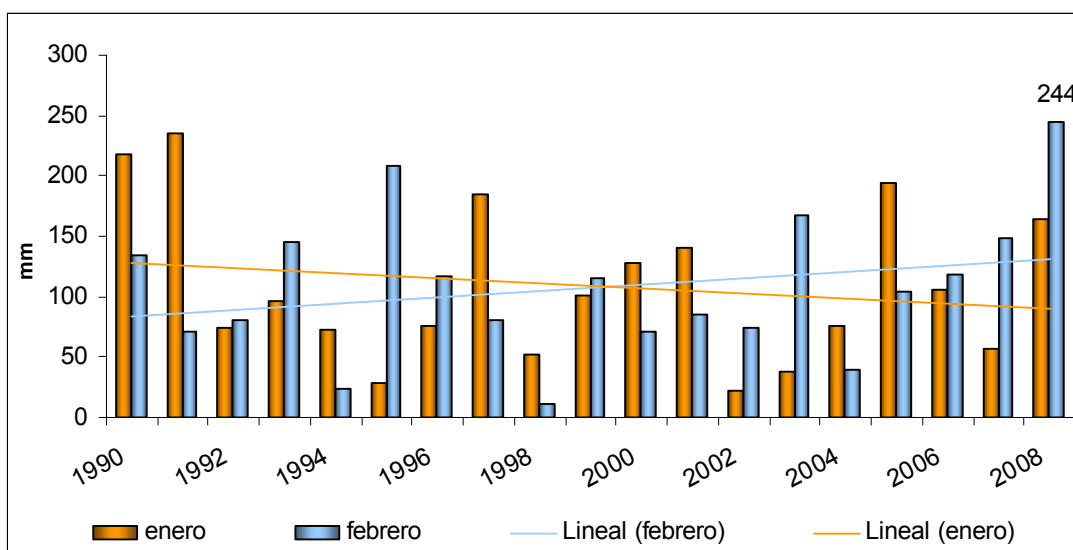
Figura 4.32. Precipitaciones mensuales en enero y febrero (1990-2008)

previos a las mediciones realizadas) en la serie 1990-2007 en Santa Teresita es de 106 y 100 mm respectivamente, con una tendencia al aumento en las precipitaciones en febrero y una disminución en enero (Figura 4.32).

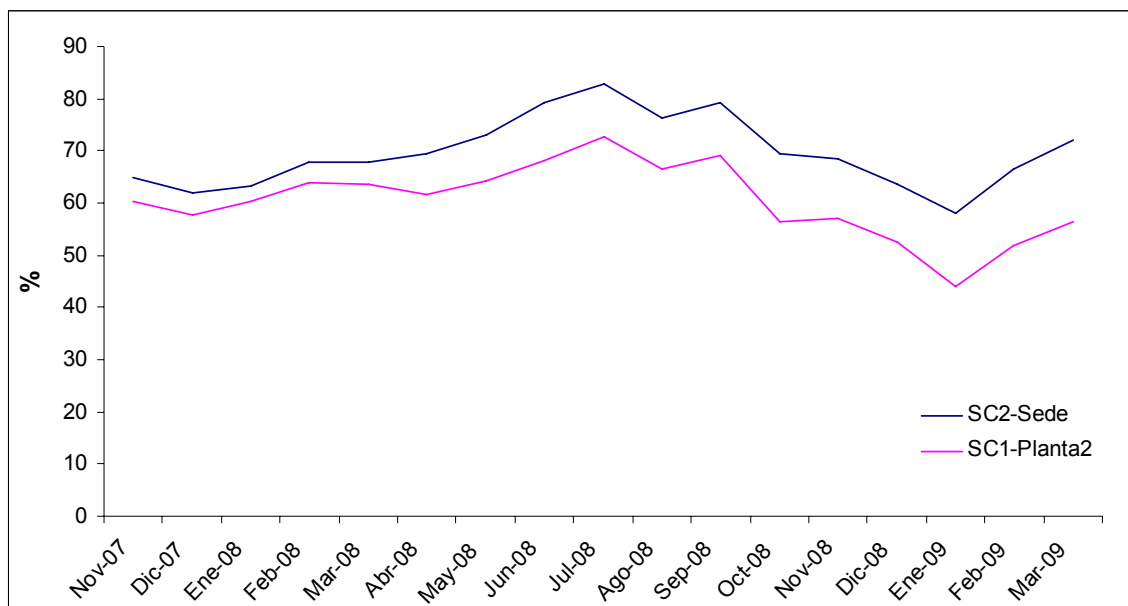
Figura 4.37. Media mensual de la humedad relativa para las dos estaciones en el periodo 14/11/2007-23/03/2009

En la Figura 4.37 puede observarse que los valores de la Sede son levemente mayores. El mayor porcentaje de humedad relativa se manifiesta durante el invierno.

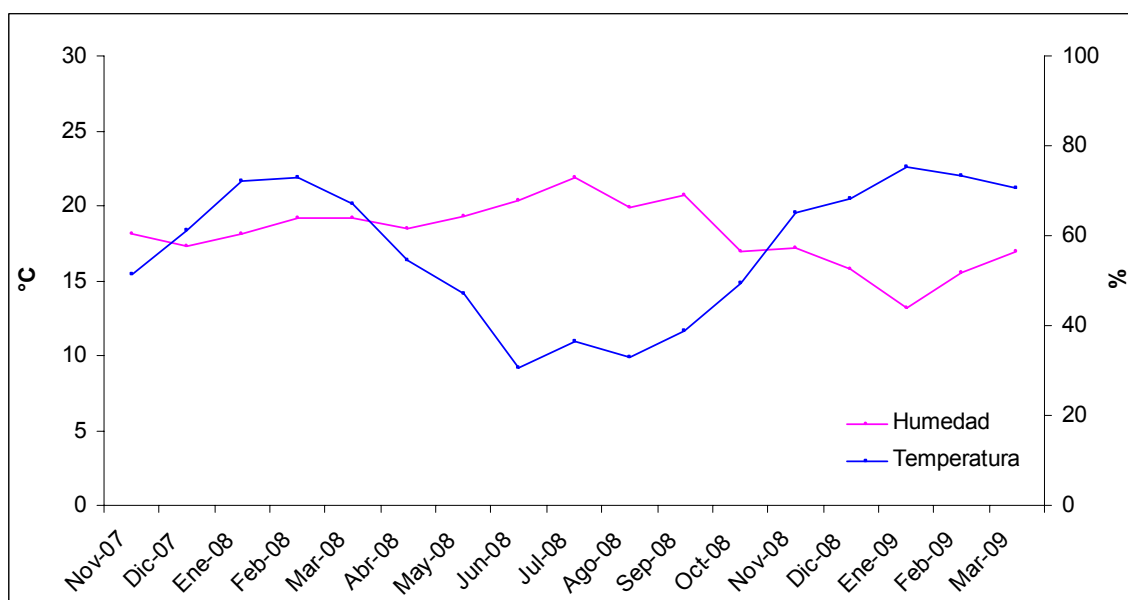
Figura 4.38. Humedad y temperatura para el periodo noviembre-2007 a marzo-2009

En análisis del comportamiento de la humedad relativa en relación con la temperatura se visualiza en la Figura 4.38. Se observa que en los meses de invierno, cuando la temperatura baja, la humedad tiende a ser mayor.

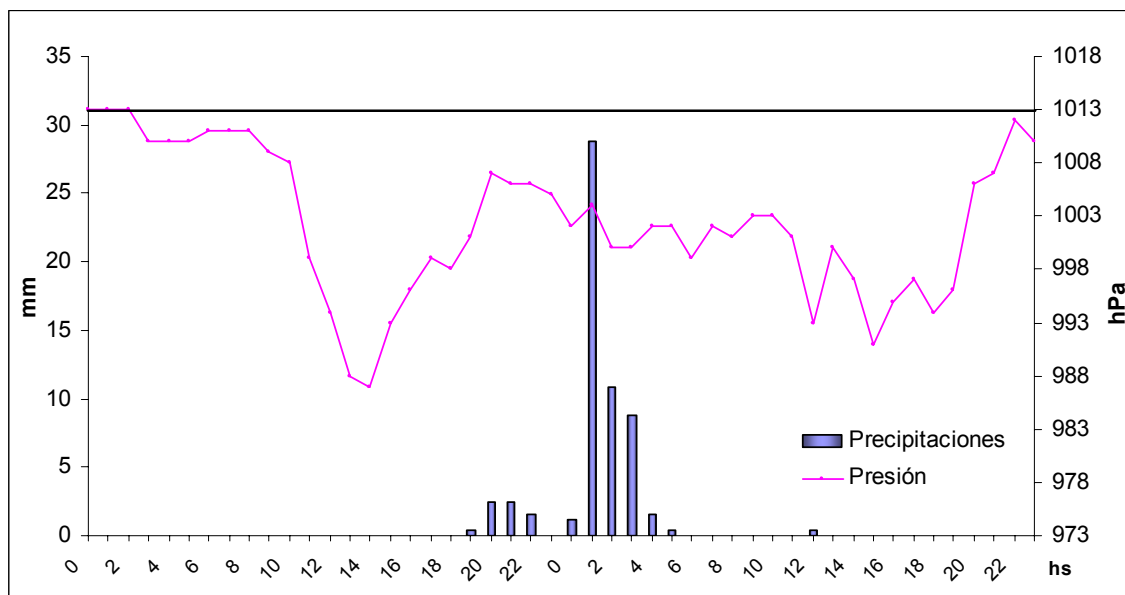
Figura 4.42. Comportamiento de la presión atmosférica y precipitaciones para los días 10 y 11 de febrero de 2009

Se han elegido los días 10 y 11 de febrero 2009 como ejemplo para visualizar el comportamiento entre estas dos variables (Figura 4.42). El sensor ha registrado un valor por debajo de los 1013 hPa a partir de las 2 hs del día 10. En el transcurso de las horas siguientes los valores descienden aún más, llegando a un mínimo de 987 hPa a las 14 hs. Las precipitaciones comienzan a las 20 hs y tienen su pico a las 2 hs del día siguiente con 30 mm. La presión vuelve a elevarse hacia finales del día 11.

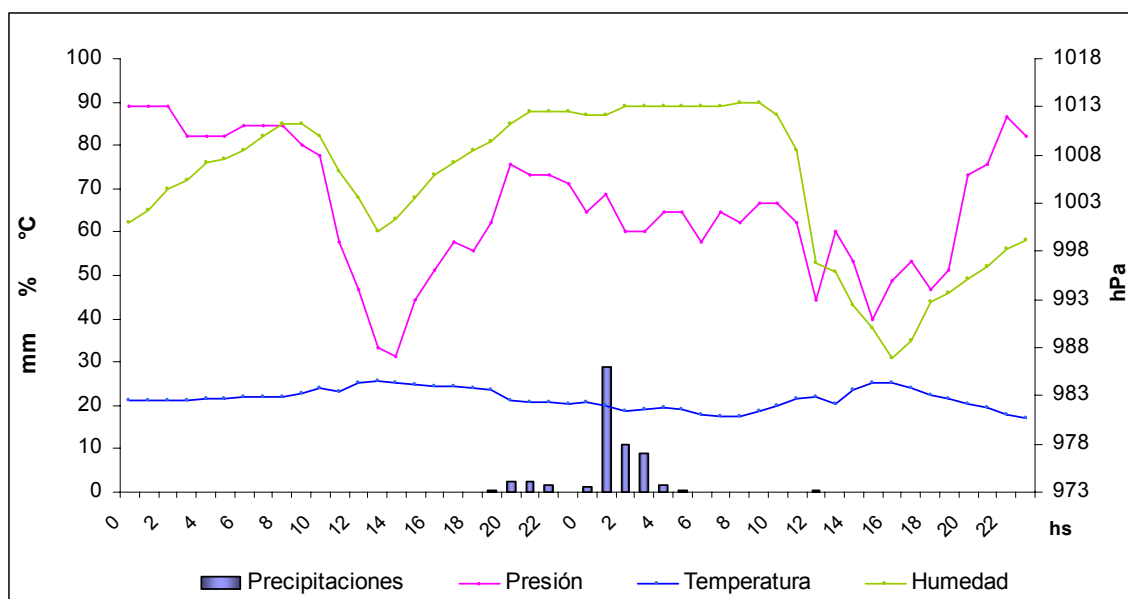
Figura 4.43. Comportamiento de las variables meteorológicas para los días 10 y 11 de febrero de 2009

En la Figura 4.43 se muestra la relación entre precipitación, temperatura, humedad relativa y presión atmosférica para el 10 y 11 de febrero de 2009. A la relación presión-precipitaciones descrita, se suma a esta observación el hecho que durante el periodo de lluvias la humedad relativa alcanza su máximo. Las temperaturas disminuyen durante las horas de la noche que es además, el periodo en donde se produjeron las precipitaciones.
