XXXIV Encuentro Arquisur.
XIX Congreso: "CIUDADES VULNERABLES. Proyecto o incertidumbre"

**MONITOREO ESTIVAL DE CONDICIONES AMBIENTALES EN ARCHIVO DE
PROTOCOLOS DEL COLEGIO ESCRIBANOS DE BUENOS AIRES**

En el marco de un convenio de asesoramiento entre el Laboratorio de Arquitectura y Hábitat Sustentable (LAyHS) y el Colegio de Escribanos de la Provincia de Buenos Aires se realiza una evaluación del comportamiento de este nuevo edificio respecto a los parámetros de conservación de papel de los nuevos depósitos construidos *ad hoc* en Gonnet, partido de La Plata.

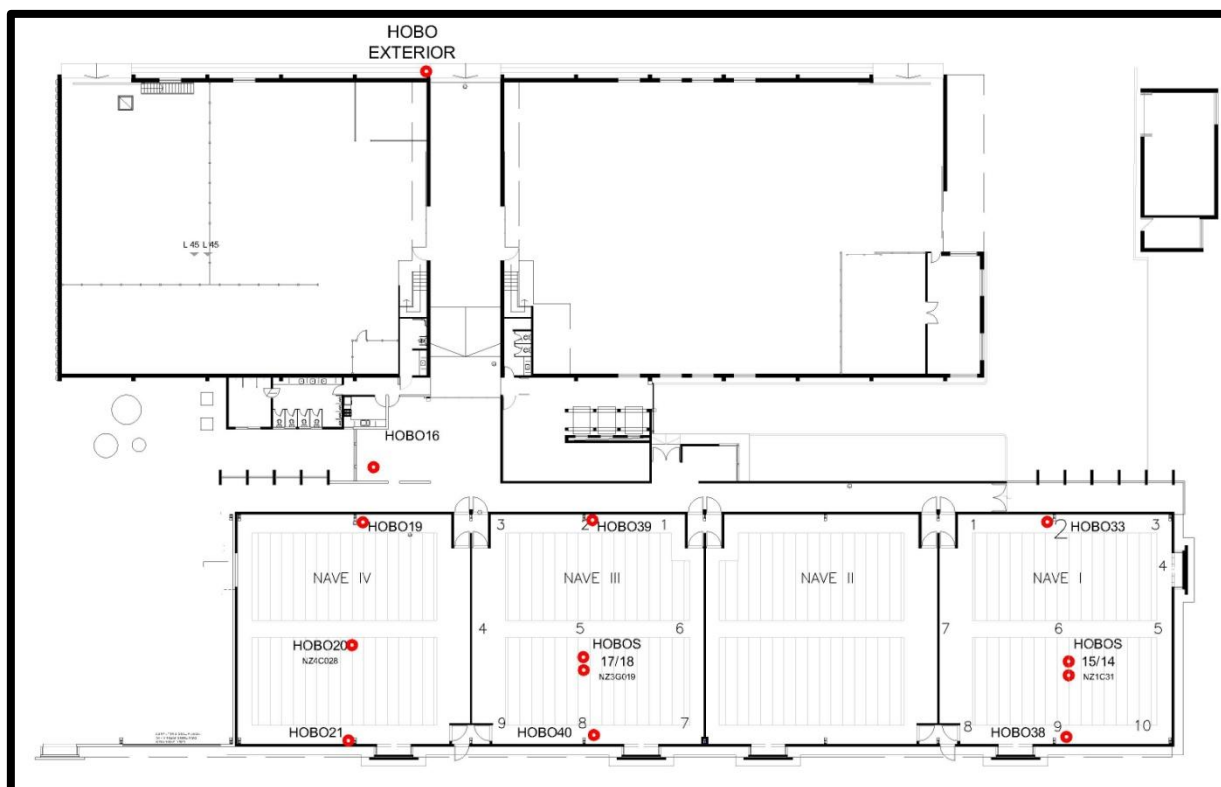
Figura 2: Depósitos organizados en 4 naves. Se indica la posición de los DL y los puntos singulares.

En las naves I y III, una en el extremo del conjunto y otra en el centro, se colocaron 4 sensores: 1 en la cara este a una altura de 2 metros respecto del nivel de piso, otro en la cara oeste a una altura similar, y los dos restantes en el centro de las estanterías, a 0,60m y a 2,20 m. del piso respectivamente.

En la nave IV se colocaron dos sensores en los entremos y un central en estantería a una altura de 1,50m.

En el hall de acceso, fuera de las naves se colocó un sensor a una altura de 1,70m, y por último un sensor exterior registró la situación higrotérmica exterior.

En la figura 2 se muestran los puntos en los que se controló la iluminación en las naves, el día 13 de febrero de 2015 entre las 11 y las 12 horas. La iluminación de las naves es combinada entre natural y artificial.

La medición en puntos significativos muestra T, HR, T de punto de rocío, iluminancia y radiación ultravioleta incidente en los puntos determinados en la figura 2.

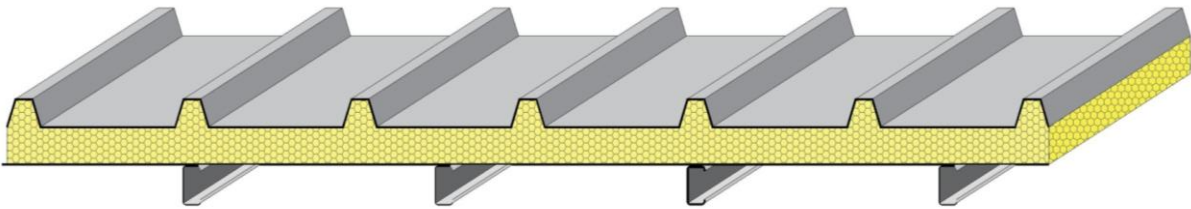
CUBIERTA	ESPESOR E (m)	COEFICIENTE DE CONDUCTIVIDAD λ (w/mK)	RESISTENCIA TÉRMICA R (m ² K/W) = E/ λ	DENSIDAD APARENTE (Kg/m ³)	DENSIDAD APARENTE (Kg/m ²)	COEFICIENTE DE TRANSMITANCIA TÉRMICA K (w/m ² K)
RESISTENCIA SUPERFICIAL INTERNA	-	-	0,120	-	-	
CHAPA DE ZINC	0,0005	20	0,000	8500	4	
ESPUMA DE POLIURETANO	0,09	0,024	3,750	8501	765	
CHAPA DE ZINC	0,0005	20	0,000	8502	4	
RESISTENCIA SUPERFICIAL EXTERNA	-	-	0,040	-	-	
TOTAL			3,910		773,6	
COEFICIENTE DE TRANSMITANCIA TÉRMICA (1/R)						0,256

COEF. K MÁXIMO ADMISIBLE PARA LA LOCALIDAD (IRAM 11605)	NIVEL A		→ 0,296			
LA PLATA - PCIA BUENOS AIRES	NIVEL B		0,758			
TEMP DISEÑO -2,4°C	NIVEL C		1

Figura 3: Detalle y propiedades físicas de la cubierta

Los cálculos de las figuras 3, 4 y 5 muestran que la envolvente es ciertamente liviana: la masa de muros y cubierta es de 153 y 774 Kg/m² respectivamente. El suelo ha sido sobre

elevado con relleno de tosca, lo que aumenta su masa a 3330 Kg/m²; y la transmitancia térmica es baja, en Nivel A de la Norma IRAM 11605.

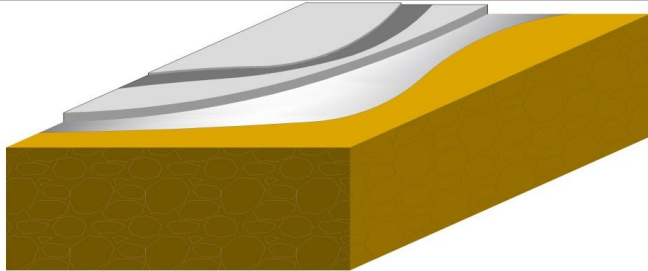
SUELO	ESPESOR E (m)	COEFICIENTE DE CONDUCTIVIDAD λ (w/mK)	RESISTENCIA TÉRMICA R (m ² K/W) = E/ λ	DENSIDAD APARENTE (Kg/m ³)	DENSIDAD APARENTE (Kg/m ²)	COEFICIENTE DE TRANSMITANCIA TÉRMICA K (w/m ² K)
RESISTENCIA SUPERFICIAL INTERNA	-	-	0,120	-	-	
CARPETA CEMENTO ALISADO	0,025	1,3	0,019	2100	53	
CARPETA HIDRÓFUGA	0,005	1,3	0,004	2100	11	
CONTRAPISO H° DE CASCOTE	0,12	0,93	0,129	1900	228	
SUELO SELECCIONADO	1,6	2,8	0,571	1900	3040	
TOTAL			0,844		3331	
COEFICIENTE DE TRANSMITANCIA TÉRMICA (1/R)						1,185

Figura 5: Detalle y propiedades físicas del suelo.
