XXXIV Encuentro Arquisur.
XIX Congreso: "CIUDADES VULNERABLES. Proyecto o incertidumbre "

EJE: Investigación
Área 1 – PROYECTO ARQUITECTÓNICO Y URBANO

**LOS EQUIPAMIENTOS SOCIALES EN LA PERIFERIA DE CORDOBA.
ANALISIS ARQUITECTONICO-CONSTRUCTIVO
CRITERIOS PARA SU DISEÑO**

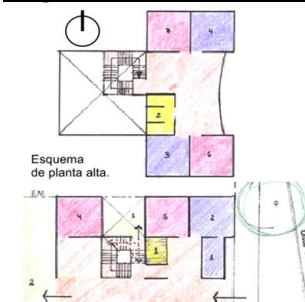
Fig. 4 Esquema planta de organización funcional

*Esquema funcional: tipo "b", estructurado a partir de un espacio troncal (distribuidor) destinado a circulaciones y áreas de espera, permite la comunicación: cabina de recepción y locales destinados a consultorios y servicios.

-Ingreso, circulación horizontal y vertical y áreas de espera (incluidas en áreas de circulación): 113 m². [Color naranja].

-Social: salas de atención (consultorios): 112 m². [Color rosa].

-Privado: cabina de recepción, administración, sala de reuniones y farmacia: 54 m². [Color azul].

- Servicios: sanitarios: (25 m²), sala de máquinas/depósito (4 m²) y patio de servicio (16 m²): 45 m². [Color amarillo].
 - Espacio Verde: 787,5 m².

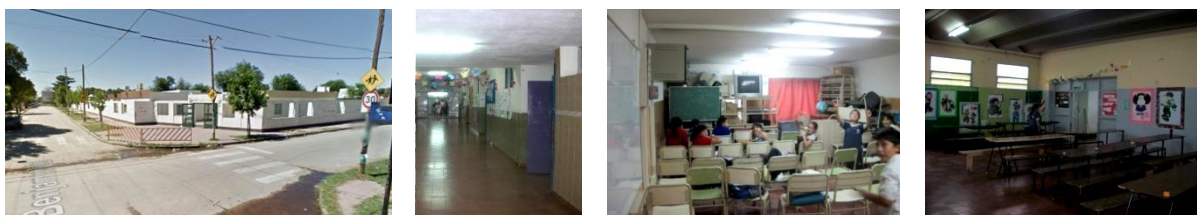
Fig. 5 – Caso 1E- Escuela Teniente Gral. Pablo Ricchieri- Barrio Villa Bustos

Aspectos constructivos: Estructuras: Se diferencian dos sistemas: 1°) En área pedagógica: sistema tradicional de muros portantes de ladrillo común (esp= 0,30m.) y techo de losas alivianadas de viguetas prefabricadas de H°A° y bovedillas cerámicas. 2°) En comedor y cocina: sistema independiente de piezas prefabricadas de H°A° pretensado en muros y techos. Las estructuras resistentes de los edificios escolares deben ser preferentemente independientes de los muros divisorios o de los cerramientos.¹⁴

Envoltentes y Terminaciones: *1°: **Envoltentes** de ladrillo común: en el exterior, a la vista con pintura blanca. En el interior, revoque a la cal con pintura y revestimiento cerámico (en circulaciones hasta 1,20 m de altura y en baños hasta 2 m). 2°: **Placas de envoltente:** terminación de pintura, y revestimiento cerámico en cocina (hasta 2 m).

No cumple con la altura mínima de revestimiento en baños y circulaciones.¹⁵ ***Pisos y zócalos:** de mosaico granítico. ***Aberturas:** de carpinterías metálicas con paños fijos y móviles de vidrios simples de 4 mm. No poseen sistemas de protección solar. No cumplen con estanqueidad al aguay coeficiente de transmisión de calor.¹⁶

Estado estructural edilicio: bueno. La antigüedad, la ausencia de mantenimiento (a falta de presupuesto estatal y de la cooperadora), el uso intensivo del equipamiento, y los repetidos actos vandálicos (pertenece a una zona insegura) repercuten desfavorablemente en el correcto funcionamiento de los sistemas de instalaciones, aberturas y terminaciones de envolventes. Carece de salas para usos específicos.
