XXXIV Encuentro Arquisur. XIX Congreso
“CIUDADES VULNERABLES. Proyecto o incertidumbre”

MUTIRÃO PRÓ – MOSTARDAS

MOSTARDAS, RS; PATRIMÔNIO URBANO; DIRETRIZES PARA NORMATIVA E INTERVENÇÃO.

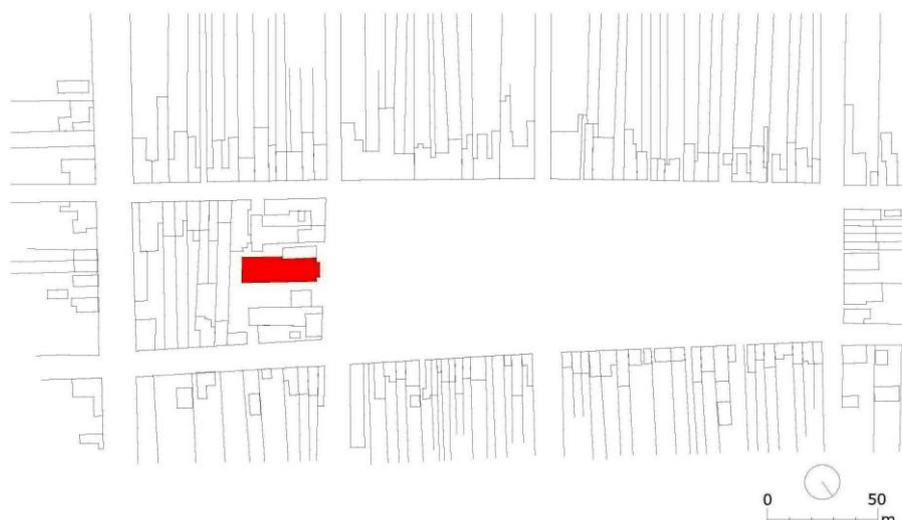
Fig. 1. Mostardas: hipótese sobre a forma urbana inicial em relação às estruturas atuais.

O aglomerado, durante as primeiras décadas, provavelmente não era mais que um arranchamento. Com a criação da freguesia estruturou-se a praça central em formato retangular. Os quarteirões formaram-se já no século XX com a demarcação de duas ruas principais que coincidem com os lados maiores da praça e seis travessas perpendiculares a estas, de menor largura (Fig. 1). Embora sensivelmente quadrados, inicialmente se dividiram em uma fileira de lotes estreitos e profundos, de rua a rua, ocupados em toda a frente da rua principal. A igreja, como elemento primário e singular, posiciona-se sobre um dos lados menores da praça. Por volta da década de 60, a ocupação da metade da praça com edifícios de uso coletivo e equipamentos como a torre para o reservatório de água potável, descaracterizou o espaço central (Fig. 2).

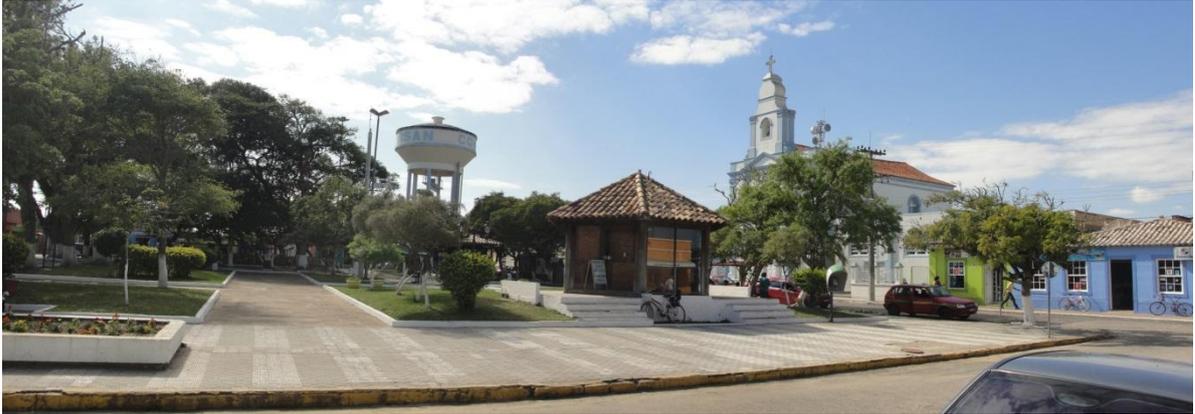
Fig. 2. Configuração atual da Praça central de Mostardas. Fotografia do Acadêmico André R. Thies, 2013. Os viajantes do século XIX deixaram impressões sobre Mostardas. O botânico francês Saint Hillaire percebeu a praça alongada como uma rua larga: *A aldeia é construída no meio das areias e compõe-se de cerca de 40 casas formadoras de uma larga rua, muito curta e tendo na extremidade a igreja situada no eixo da via.* (SAINT HILLAIRE, 1999, p.49)

Em relação ao mobiliário urbano se verifica que este foi colocado em função das necessidades da praça como núcleo social da comunidade (bancos, canteiros, brinquedos infantis, quiosques comerciais), porém não existe um projeto unitário. Ainda que funcional a praça está saturada de elementos diversos e a torre da caixa d’água da CORSAN deve ser removida.

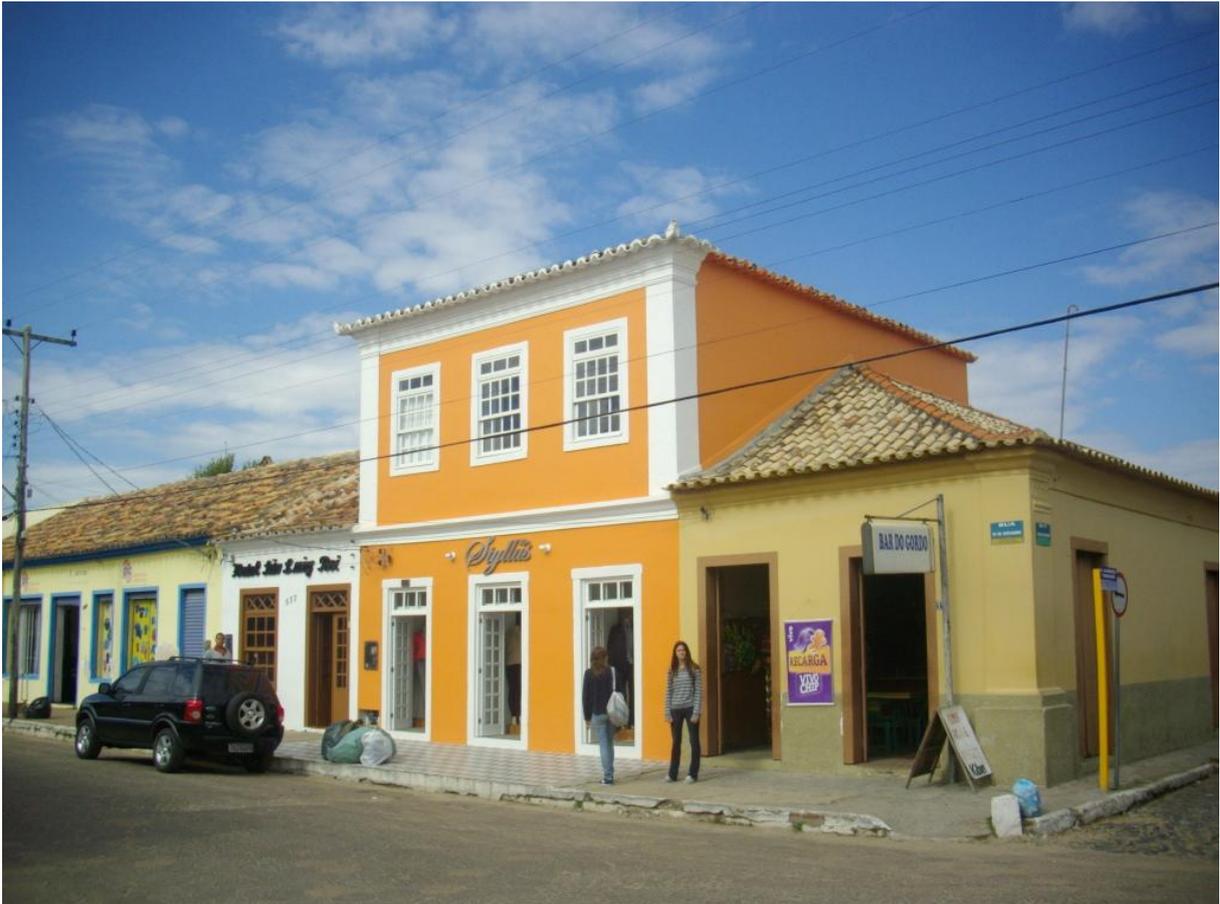
Fig. 3. Casario de Mostardas, Rua 15 de novembro, um dos trechos em bom estado de conservação.

As edificações da área central correspondem ao padrão da arquitetura popular de origem portuguesa com predomínio das seguintes características: ocupação da frente do lote, com edificações térreas sem recuos laterais; lotes e construções modulados em palmos (1 palmo = 0,22m), com cumeeira paralela ao alinhamento; alvenaria caiada e cobertura em telha capa canal.
