## CAPÍTULO VI

### **TRAYECTO EL SHINCAL DE QUIMIVIL – POZO DE PIEDRA: DESCRIPCIÓN VIAL Y PUNTOS DE INTERÉS ASOCIADOS**

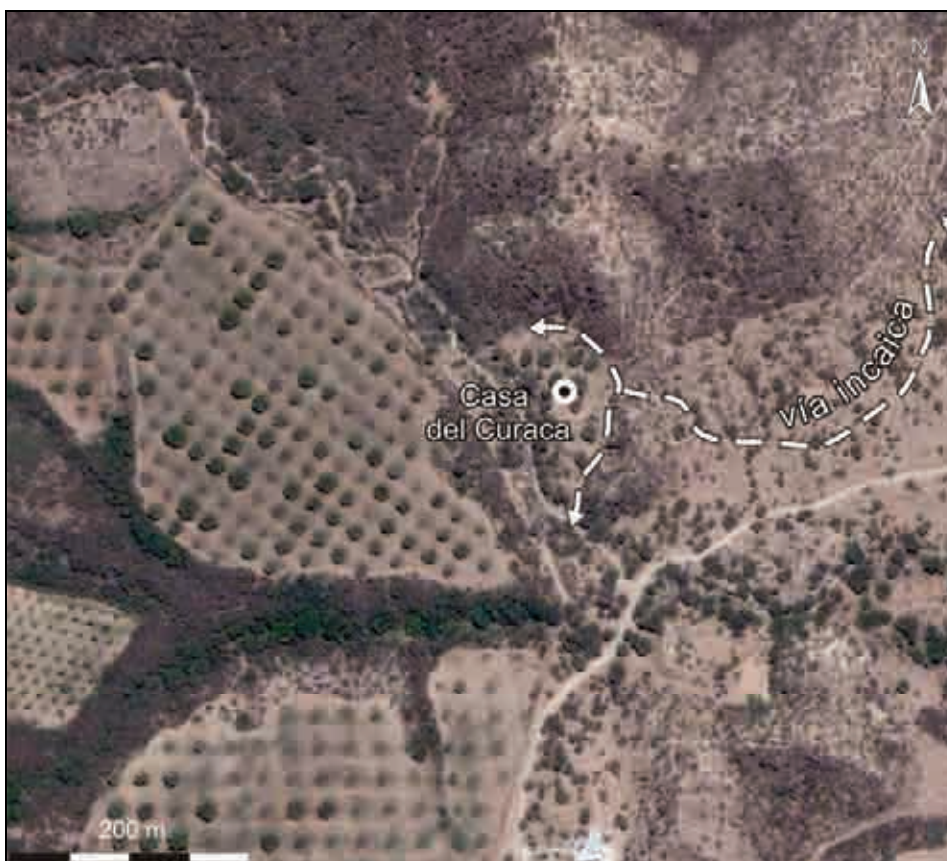
Figura VI.1. Traza vial en relación a los campos de cultivos modernos.

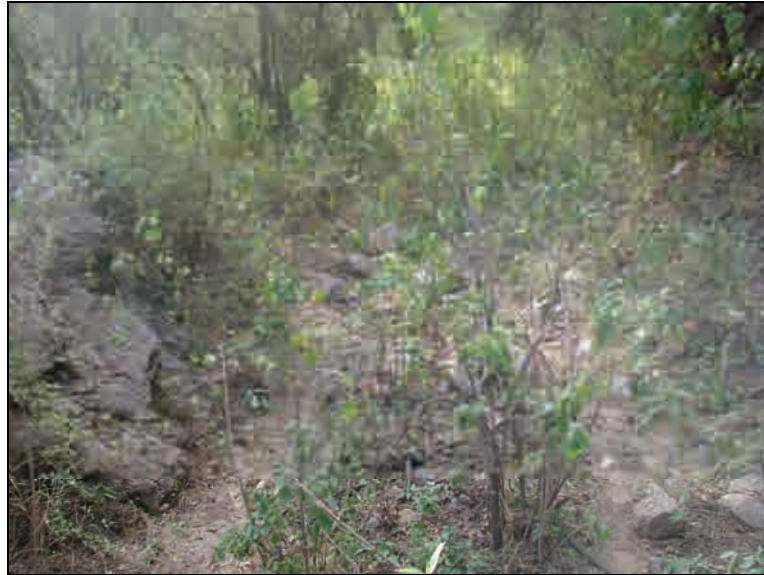
Figura VI.3. Segmento vial por encima del Conjunto La Isla  
(Tomada de Giovannetti 2009, T. 1: 888, fig. 158)

Sobre el lado izquierdo de la foto se puede apreciar una fracción de la roca que contiene las unidades de molienda. Según las observaciones de Giovannetti (comunicación personal) esta roca presenta secciones de corte transversal sobre el borde de cara al camino, lo cual podemos apreciar en la imagen. El borde opuesto que corresponde a la ladera occidental del Cerro Shincal (lado derecho de la foto) no posee rocas ni demarcación pero es fácilmente notable debido al cambio de pendiente entre la ladera y la superficie horizontal del camino. Además, se observa una coloración diferente entre el camino y el entorno. Esta vía reúne las características de un camino tipo despejado y amojonado en donde el mortero múltiple estaría actuando como mojón demarcatorio. Este dato no es menor sobre todo si consideramos el trabajo intencional de la pared de la roca hacia el borde interno del camino. Al parecer no se han hallado sobre la misma orilla del Conjunto La Isla otras rocas que indiquen un amojonamiento continuo. Justamente esto último es lo atractivo de este punto de interés. Hasta el momento desconocemos la existencia de algún caso similar en la región Andina y, como ya expusimos, esta asociación ha sido un patrón frecuentemente significativo en nuestras investigaciones.

A una distancia de 530 m de la toma de agua mencionada, siguiendo el rumbo anteriormente indicado y por encima de la planicie de inundación del río se encuentra un conjunto con seis unidades de molienda denominado *La Isla* ( $27^{\circ} 40' 43.00''$  S;  $67^{\circ} 11' 55.00''$  O. Altura: 1478 msnm). El contexto de este mortero ha sido definido por Giovannetti (2009: 533-536) teniendo en cuenta su asociación al río, la presencia de un posible conducto de agua tallado en la roca soporte, restos de cemento de un canal moderno y la presencia de una huella de camino inmediatamente por encima de la roca (Figura VI.3).

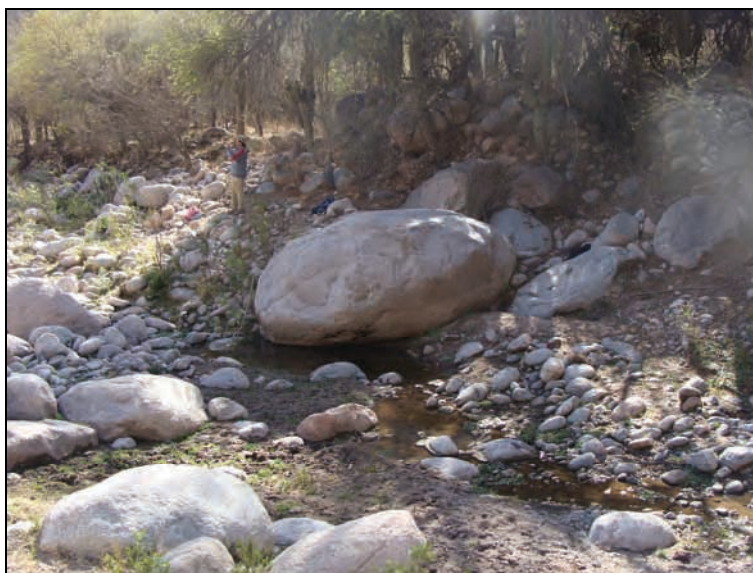
Figura VI.4. Bloque sobre el que se disponen las unidades de molienda de Los Talas (Tomado de Giovannetti 2009, T.1: 537, foto 7.50)

A esta altura el río adquiere un diseño anastomosado en cuyo cauce encontramos una pequeña isla de sedimentos donde se ha desarrollado un intenso bosque de tala (*Celtis tala*). En esta zona se han detectado numerosas estructuras arquitectónicas, la mayoría de forma circular similares a las localizadas cerca del Conjunto Piedra Volcada del Simbolar (Giovannetti 2009: 537). Sobre la orilla de uno de los canales anastomosados, del lado opuesto al Conjunto La Isla pero aproximadamente a la misma altura, se encontró una gran roca con nueve unidades de molienda en su superficie. Este conjunto ha sido denominado *Los Talas* (Giovannetti 2009: 537-540) (Figura VI.4).

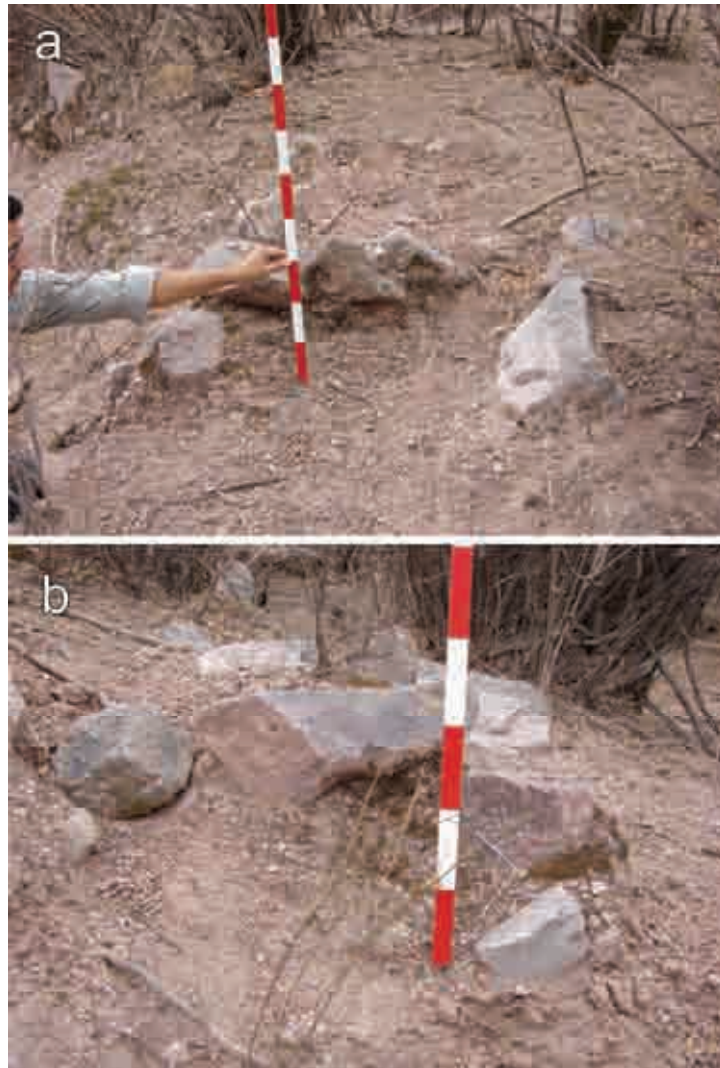
Figura VI.5. Camino con alineamiento contiguo de rocas de una sola hilada.  
Obsérvese el detalle de las caras planas hacia el interior de la traza.  
Fotografías del autor.

Casi unos 900 metros aguas arriba del Conjunto La Isla volvemos a encontrar evidencias directas de infraestructura vial. En este caso se trata de una hilada de rocas con sus caras planas hacia el interior, simplemente apoyadas sobre el nivel del piso de su margen derecha ( $27^{\circ} 40' 17''$  S;  $67^{\circ} 12' 04.3''$  O. Altura: 1469 msnm). Las rocas, que en este caso conforman el borde interno del camino, son contiguas y casi no existe separación entre ellas. Lamentablemente, este rasgo aparece en un punto donde la vía se interrumpe por el derrumbe de la terraza, por lo que de haber existido más evidencias éstas han desaparecido. Sobre la margen izquierda del camino yace una roca que también podría estar formando parte de algún alineamiento, pero debido a lo anterior esto solo constituye una hipótesis. Un dato a tener en cuenta es el ancho del camino: si consideráramos ambos bordes delineados con rocas el ancho no sobrepasaría los 45 cm, lo que se convertiría en una medida bastante llamativa por su extremada estrechez (Figura VI.5). Este tipo de alineamiento demarcatorio nos recuerda a los hallados en algunos segmentos del trayecto El Shincal de Quimivil - La Aguada. Tal como hemos indicado en esa oportunidad, corresponden a un alineamiento contiguo de rocas de una sola hilada.

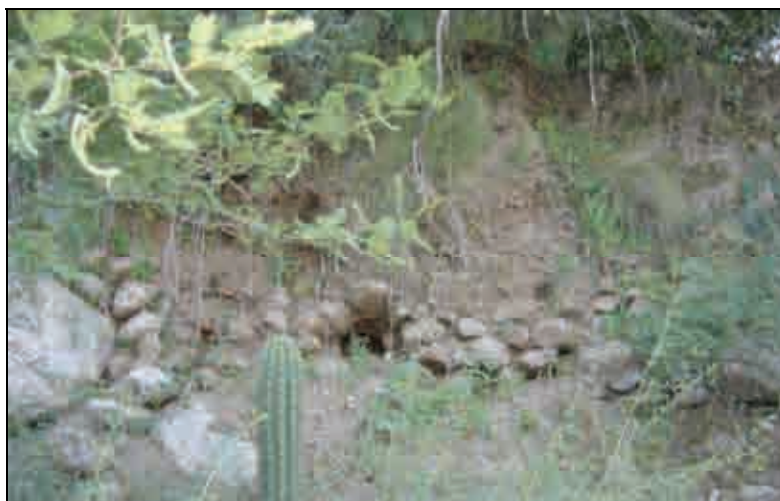
Figura VI.6. Sitio Muro Enterrado  
(Tomado de Giovannetti 2009, T.1: 126, foto 5.12).

Inmediatamente al bajar al río se observa un muro de aproximadamente cinco metros de largo sobre la barranca derecha que limita la planicie de inundación. Éste se encuentra enterrado por una gruesa capa de sedimento de 2,30 m y constituye uno de los sitios pequeños hallados a la vera del camino entre El Shincal y Los Colorados, denominado Muro Enterrado (Giovannetti 2009: 125) (Figura VI.6). Las rocas que forman el muro son de tamaño regular y corresponden a rodados provenientes del cauce del río. Desconocemos el grado de asociación que pueda tener este sitio con la vía que estamos tratando pero, a juzgar por el perfil observado en la barranca, éste estaría muy por debajo del alineamiento indicado anteriormente.

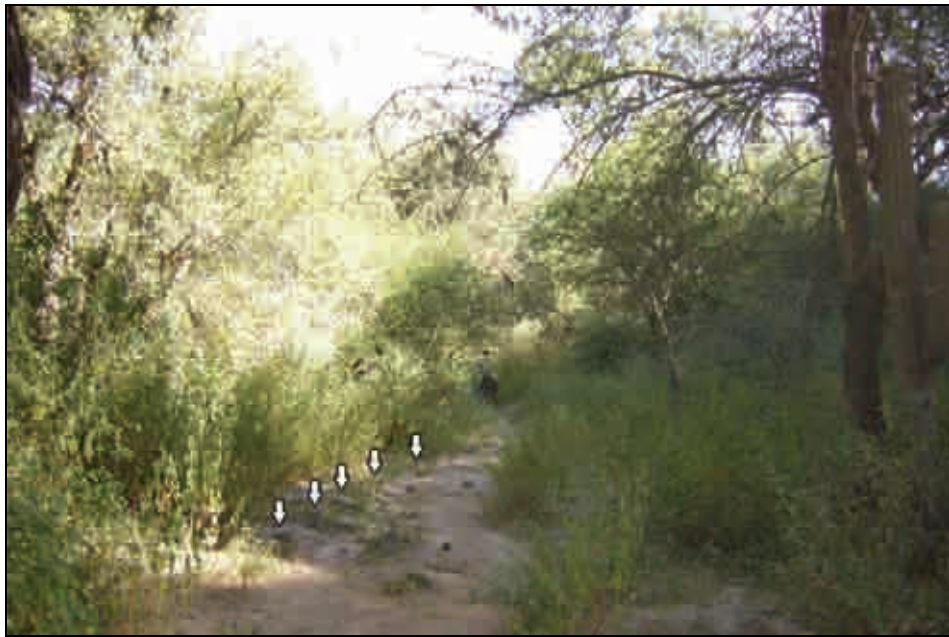
Figura VI.7. Camino despejado y amojonado sobre el borde izquierdo.  
Fotografía del autor.

Continuando por el camino moderno, nuestra vía arqueológica inferida, nos adentramos nuevamente en un bosque de tala desarrollado sobre la terraza superior derecha del río Quimivil. Tal como se puede ver en la Figura VI.7 sobre la lado izquierdo del camino se observan una serie de rocas alineadas dispuestas sobre la superficie ( $27^{\circ} 40' 6.17''$  S;  $67^{\circ} 12' 13.51''$  O. Altura: 1516 msnm. Ancho: 1,20 m). Estas presentan sus caras planas hacia el interior del camino y se encuentran separadas unas de otras a espacios casi regulares. Podría tratarse de un tipo de camino despejado y amojonado pero con la particularidad de señalar solo uno de sus lados. Al respecto, no es casualidad que se trate del lado izquierdo paralelo a la barranca del río, ya que el derecho se mantiene delimitado por la ladera del cerro que se levanta a escasos metros. Este tipo de segmentos es muy común observarlos a lo largo del camino, aunque en algunos casos el registro se ha visto dificultado debido a la alteración producida por agentes antrópicos y naturales.

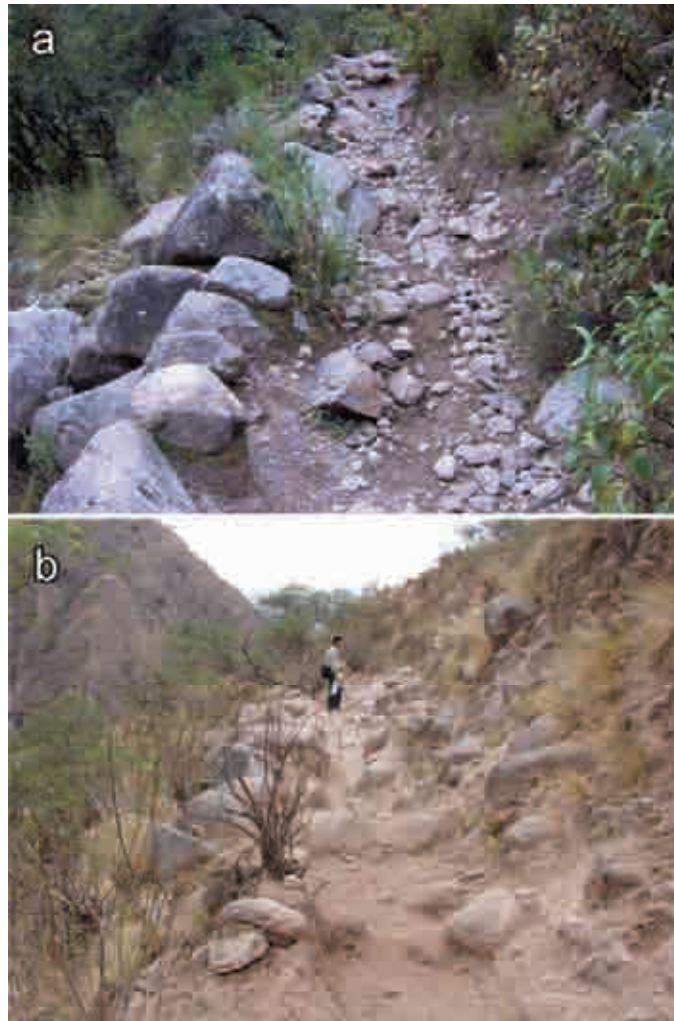
Figura VI.9. Segmento de camino en el Puesto de Celsa Ramos:  
a) Fotografía tomada en abril de 2006; b) Fotografía tomada en noviembre de 2006.  
Obsérvese la diferencia ocasionada por los derrumbes y procesos erosivos.  
Fotografías del autor.

En relación a los derrumbes, se suelen encontrar muchas rocas tendidas sobre la traza del camino, las cuales son colocadas por los residentes del puesto o transeúntes en cada uno de sus lados. Este fenómeno ha sido observado por nosotros en sucesivas oportunidades y constituye uno de los principales elementos para pensar en la reutilización y mantenimiento constante de las vías de comunicación. Además resulta significativo destacar que el mantenimiento, en la mayoría de los casos, es realizado por los residentes de los puestos o localidades vecinas. Esto podría estar marcando que el simbolismo del camino continúa presente en la vida de las comunidades contemporáneas. Gary Urton (1984), a través de sus estudios etnoarqueológicos y etnohistóricos en la localidad de Pacariqtambo (Cusco), describe una forma andina de organización comunitaria, denominada *chuta*, encargada del arreglo de los caminos. Esto constituye un dato muy relevante a la hora de evaluar el conjunto de resignificaciones a lo largo del mismo.

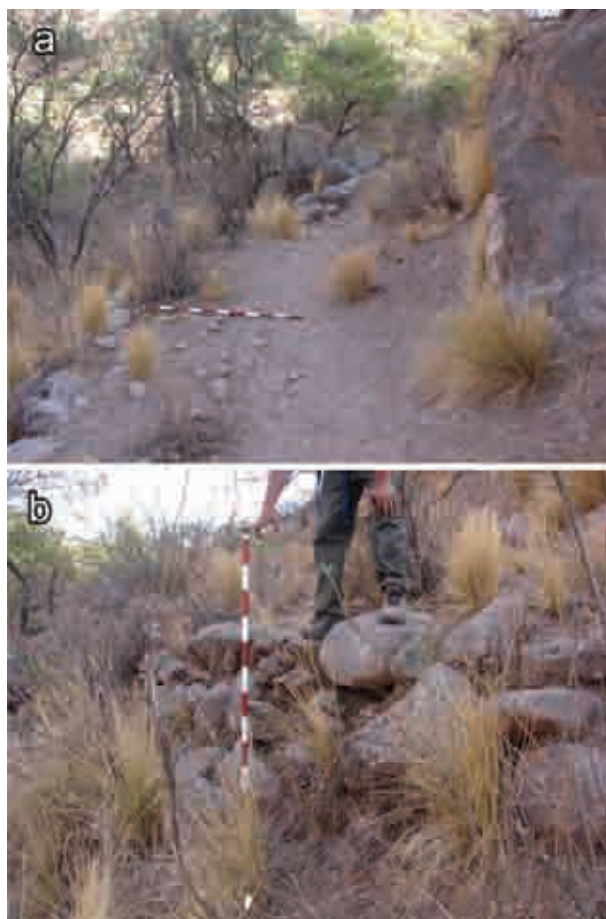
Figura VI.10. Segmento de camino en el Puesto de Celsa Ramos.  
a) Excavación dentro de la ladera (ancho del camino: 2,35 m);  
b) Muro de contención. Fotografías del autor.

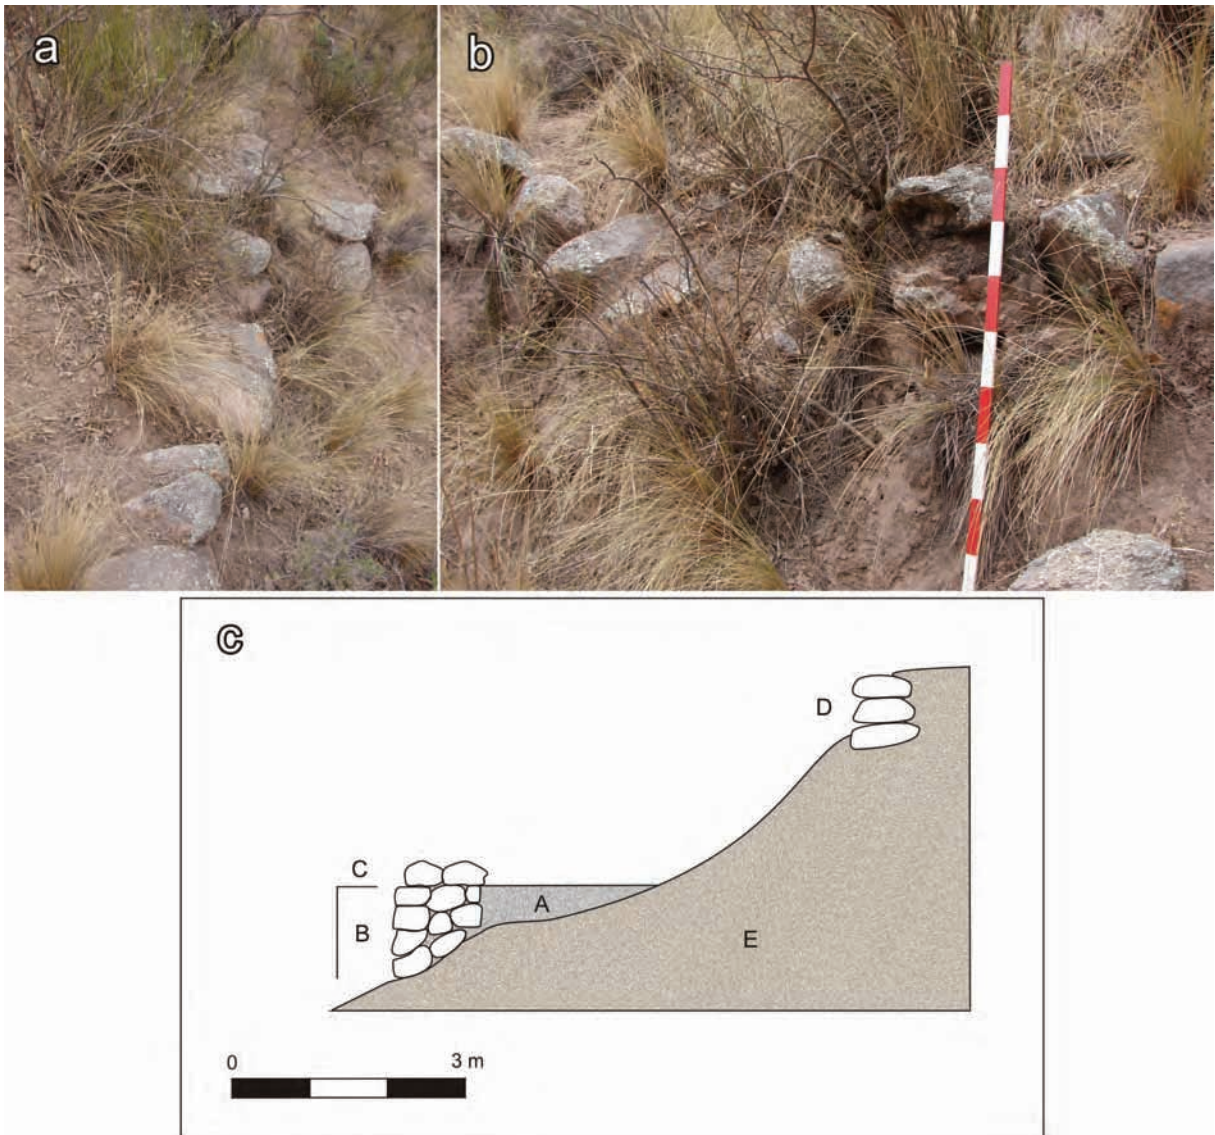
Figura VI.12. Muro de retención o contención ladera arriba: a) visto desde la parte superior, b) visto desde adelante; c) Esquema general de disposición de los elementos mencionados: A= superficie del camino y relleno; B= muro de contención ladera abajo; C= alineamiento contiguo de piedras; D= muro de contención ladera arriba; E= ladera del cerro.

Otra variedad arquitectónica del segmento vial, registrada en el Puesto de Celsa Ramos, fue la presencia de dos muros pircados, calzados sobre el flanco de la ladera, hacia arriba del camino. Ambos se disponen paralelamente a éste y tendidos a lo largo del mismo. Uno de ellos se encuentra inmediatamente al camino, conformando su borde derecho; posee una longitud de 3,53 m de largo y está compuesto por dos hiladas de rocas (Figura VI.11). El siguiente, por otra parte, está compuesto por al menos tres hiladas de rocas; mide 5,10 m de largo y se dispone a unos tres metros más arriba del camino (siguiendo el flanco de la ladera) (Figura VI.12).

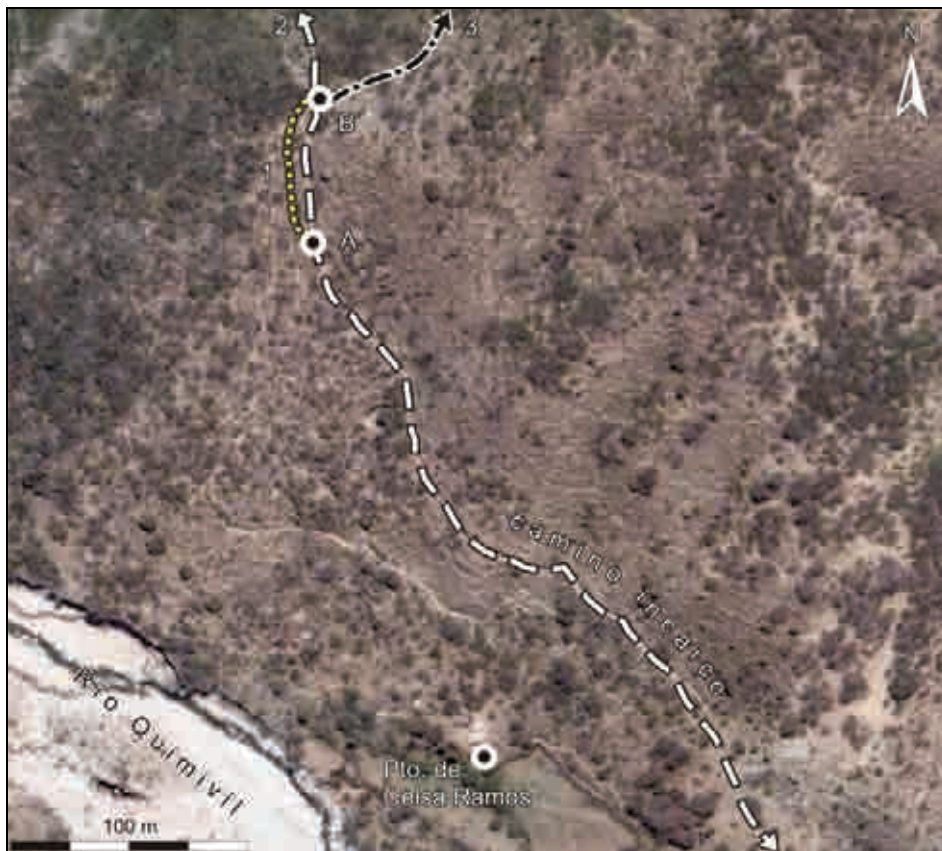
Figura VI.13. Pequeño desvío a la altura del Puesto de Celsa Ramos. El punto A ( $27^{\circ} 38' 39.13''$  S;  $67^{\circ} 12' 49.14''$  O. Altura: 1658 msnm) indica el lugar donde se origina el desvío. La línea amarilla (1) indica el desvío propiamente dicho. El punto B indica la división del camino hacia Los Colorados (2) y hacia La Cañada (3).

aéreas e imágenes satelitales y, por supuesto, de toda aquella información aportada por los pobladores de la región. De esta manera se pudo resolver el dilema generado por la presencia de estas dos vías, arribando a una conclusión muy alejada de nuestra hipótesis original. El segmento que describimos es el camino que se viene utilizando desde hace ya varias generaciones con su correspondiente mantenimiento. Por su parte, la senda desde la cual fue visualizado constituye una variante o desvío del camino principal, que se vuelve a unir a éste unos 70 metros más adelante. Este pequeño desvío fue realizado en época más reciente cuando el camino principal estaba bloqueado por grandes rocas caídas del cerro. En la siguiente figura (Figura VI.13) se puede ver claramente lo que venimos diciendo:

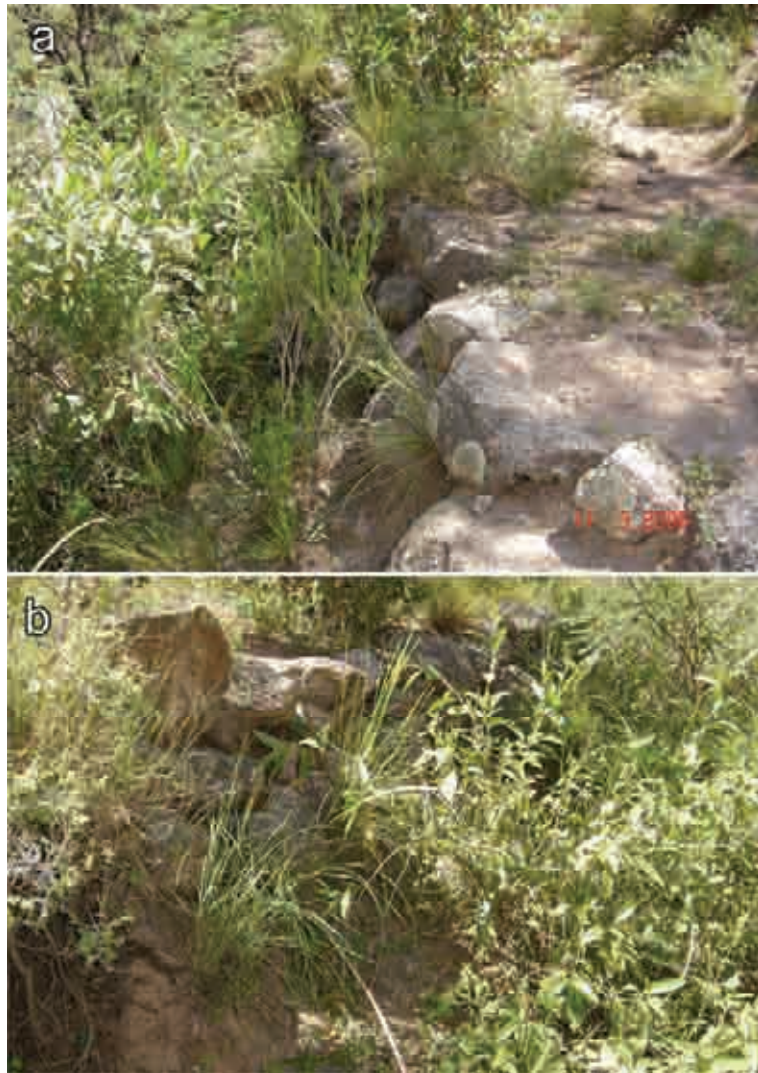
Figura VI.14: a) parte superior del muro de contención ladera abajo;  
b) el mismo muro visto de frente. Fotografías del autor.

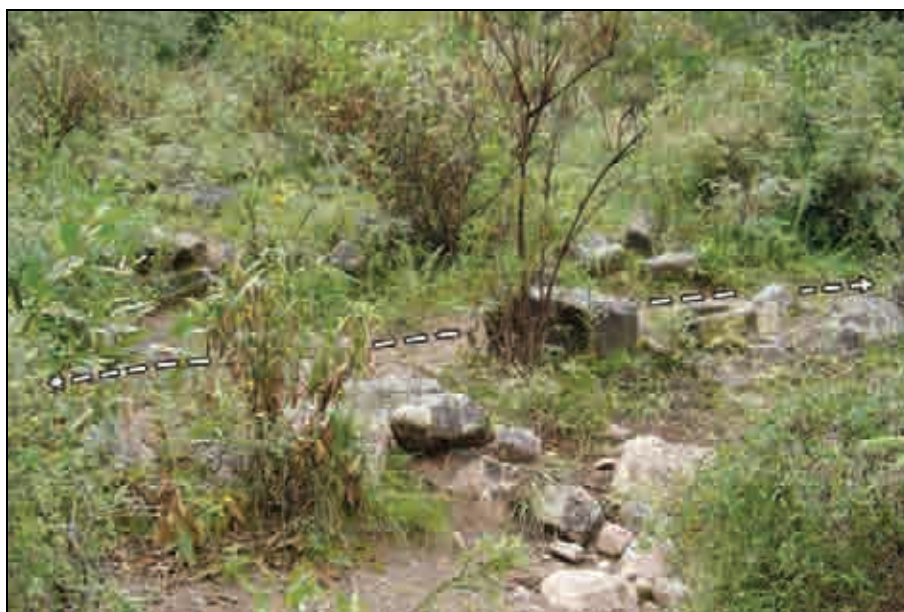
Figura VI.16. Sitio Filo del Burro. Obsérvese como la vía pasa entre los andenes de cultivo. Fotografía del autor.

Volviendo a la margen derecha río arriba, ya dijimos que la vía penetra en la terraza del Río Quimivil encontrándose nuevamente con una vegetación de bosque de quebrada con predominio de tala, pero esta vez más raleada. En la primera parte de esta franja boscosa circula entre una serie de andenes construidos con grandes rodados, sitio que ha sido denominado Filo del Burro ( $27^{\circ} 38' 20.78''$  S;  $67^{\circ} 13' 12.73''$  O. Altura: 1682 msnm). Asociado a estos andenes se hallaron fragmentos de cerámica Aguada, Belén y Sanagasta (Giovannetti 2009: 126-127) (Figura VI.16)

Tal como puede observarse en las figuras VI.16 y VI.17 los muros simples utilizados en los andenes de cultivo para contener el empuje del agua o la tierra (Field 1966, Denevan 1980, Gómez 2003) también sirven para delimitar y evitar la destrucción de la vía, confiriéndole así características formales.

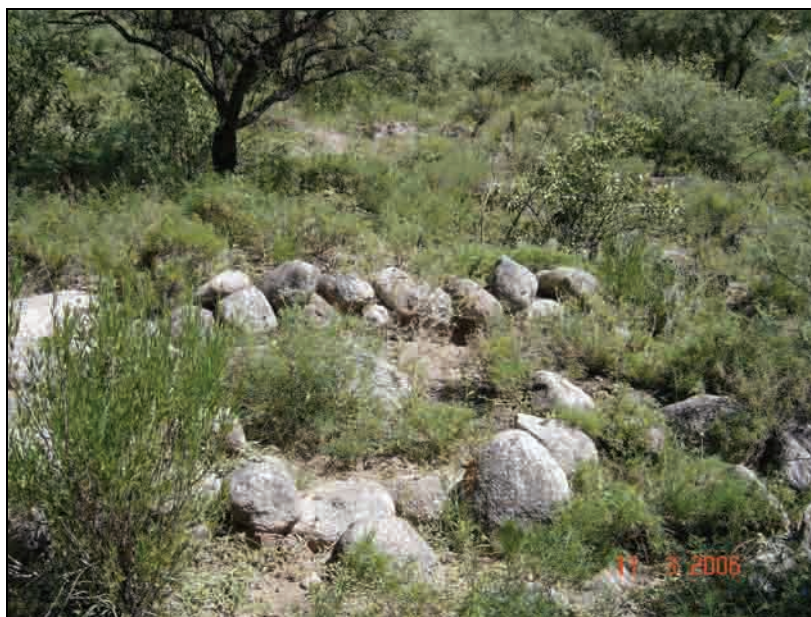
Figura VI.17. Sitio Filo Largo. La imagen fue obtenida desde el camino con vista hacia la ladera del cerro. Fotografía tomada de Giovannetti (2009, T. 1: 128, foto 5.14).

Cerca de un kilómetro más adelante, sobre el final de este bosque de quebrada, volvemos a encontrarla -al igual que en el sitio anterior- asociada con andenes de cultivos que se disponen transversalmente a la pendiente, sobre el piedemonte ubicado entre la ladera del cerro y la barranca del río (Figura VI.17). Este sitio se ha denominado Filo Largo (Giovannetti 2009) ( $27^{\circ} 38' 29.64''$  S;  $67^{\circ} 13' 39.64''$  O. Altura: 1661 msnm). Allí hemos observado, en superficie, cerámica de color negro sobre rojo posiblemente Belén, cerámica Sanagasta, núcleos y lascas. En el límite con el río, sobre la barranca, se ubica una roca mediana con un mortero cuya oquedad se presenta desgastada a raíz del uso. También hemos observado algunas estructuras rectangulares que podrían pertenecer a recintos

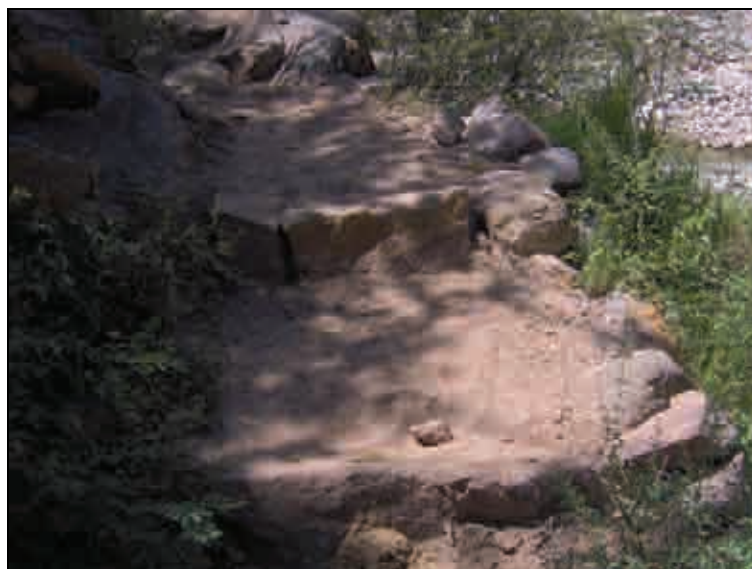
Figura VI.18. Camino reconstruido con escalonado y muro de contención actual.  
Anchura: 1,50 m. Fotografía del autor.

A continuación, sobre un recodo del río, el camino comienza a elevarse sobre la ladera de una de las estribaciones meridionales del Cordón de los Colorados. Allí se puede observar un muro de contención y un escalonado construidos en la actualidad<sup>1</sup> para salvar fácil y rápidamente la diferencia de altura ( $27^{\circ} 38' 33.37''$  S;  $67^{\circ} 13' 45.61''$  O. Altura: 1668 msnm) (Figura VI.18). Desde allí se puede acceder al Puesto de Zapata pasando por un sector conocido por los lugareños como *Loro Huasi*, topónimo que también está presente en la hoja geológica del SEGEMAR (Fiambalá 13c, Escala 1:200000) y cartas topográficas del IGN (Belén 2766-25, Escala 1:100000 y Andalglá 2766-III, Escala 1:250000). Asimismo, unos 75 metros más arriba encontramos un segmento de camino en cornisa de 1,10 m de ancho trazado sobre una pendiente lateral fuerte que ha demandado, tal como se puede ver en la Figura VI.19, excavar la ladera y reforzar el borde externo con un talud de 0,35 m.

Figura VI.20: A= camino incaico; B= muro de contención y escalonado actual (Figura VI.18); C= segmento de camino con talud y excavación dentro de la ladera (Figura VI.19); D= senda actual hacia el Puesto de Zapata.

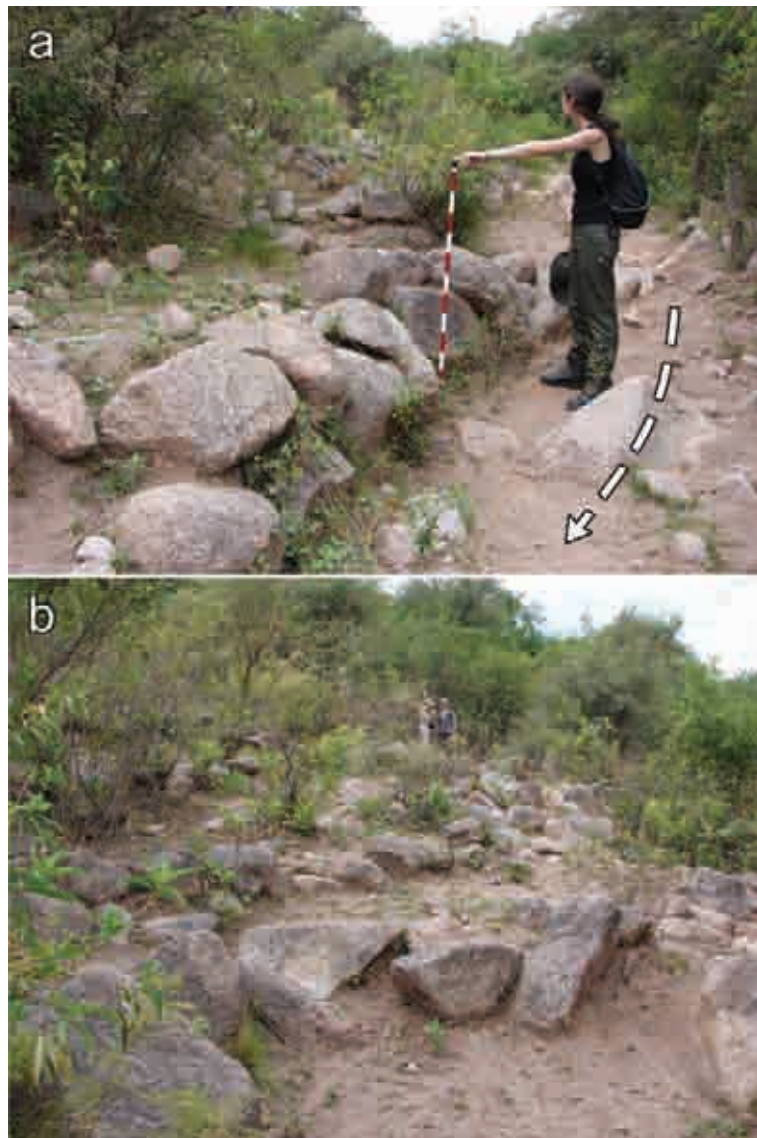
Figura VI.21. Sitio Puesto de Zapata: a) el jalón marca el borde izquierdo del camino. Anchura: 1,78 m. Hacia la derecha se encuentra una franja de tierra donde la familia Morales cultiva nogales; b) andenes de cultivos del sitio. Fotografías del autor.

En el Puesto Zapata ( $27^{\circ} 38' 33.63''$  S;  $67^{\circ} 14' 17.23''$  O. Altura: 1762 msnm) reside la familia de Juan Morales (otro de los hermanos que posee derechos de campo sobre esta región<sup>2</sup>). Anteriormente este puesto se encontraba casi un kilómetro en línea recta aguas arriba, en la confluencia de los ríos Quimivil y Duraznillo; este último proviene de la cuenca de Las Pailas ubicada hacia el suroeste. En este lugar se concentra un número importante de andenes agrícolas (Giovannetti 2009: 128) distribuidos sobre un sector alto del piedemonte aterrazado y en medio de una vegetación raleada de bosque de quebrada. Estos andenes están construidos con rocas provenientes tanto de la ladera como del cauce del Río Quimivil. Aquí el camino transcurre de la misma manera que indicamos para los sitios Filo del Burro y Filo Largo, es decir entre los andenes y resguardado por sus muros de contención (Figura VI.21).

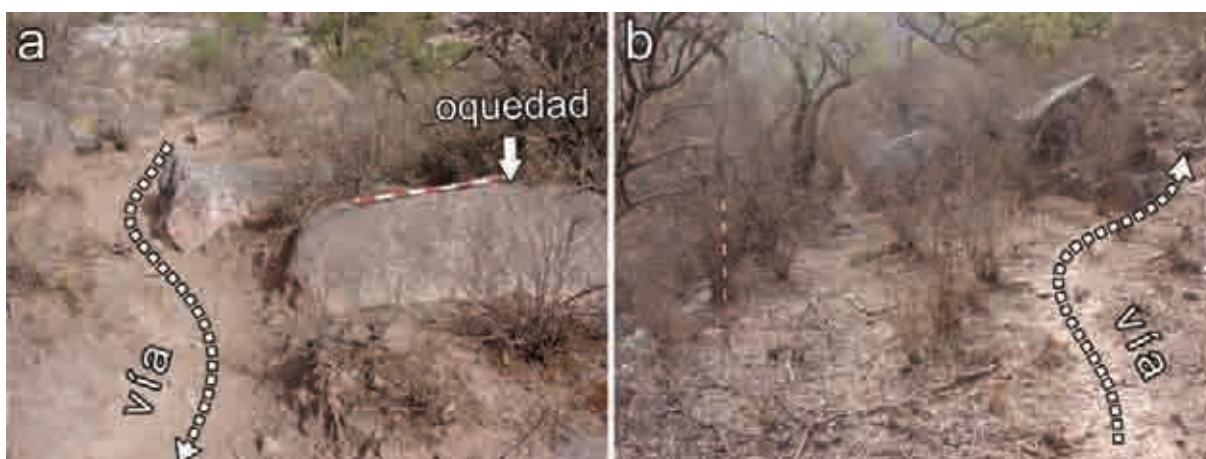
Figura VI.22. Sitio Piedra Dentada: a) obsérvese la relación de la oquedad (supuesto mortero) con la vía. Anchura: 0,77 m; b) el jalón indica el muro de contención de una antigua terraza de cultivo. Fotografías del autor.

Más adelante sobre los 27° 38' 31.96" latitud sur y 67° 14' 56.22" longitud oeste (1854 msnm) se encuentra el lugar donde anteriormente estuvo emplazado el Puesto de Zapata (Sitio Antiguo Puesto Zapata) antes de ser trasladado donde ya indicamos. Este fue un dato obtenido por medio de diferentes entrevistas realizadas a los pobladores de la zona<sup>3</sup>. Aquí solo hemos hallado muros de contención de 1,30 de altura, muy deteriorados, que podrían corresponder a antiguos andenes de cultivos. Creemos que la vía cruza por este sector y luego retoma la margen derecha del río encontrándose, nuevamente, con un conjunto de andenes de cultivo contruidos con rodados medianos acarreados del río (27° 38' 26.19" S; 67° 15' 15.66" O. Altura: 1925 msnm). Estos andenes son traspuestos de la misma forma que ya hemos señalado. En este sitio, llamado Piedra Dentada<sup>4</sup>, se halló un gran bloque de granito dispuesto a la vera del camino con un mortero de paredes pulidas a causa del uso (Figura VI.22). También observamos cerámica Aguada en superficie.

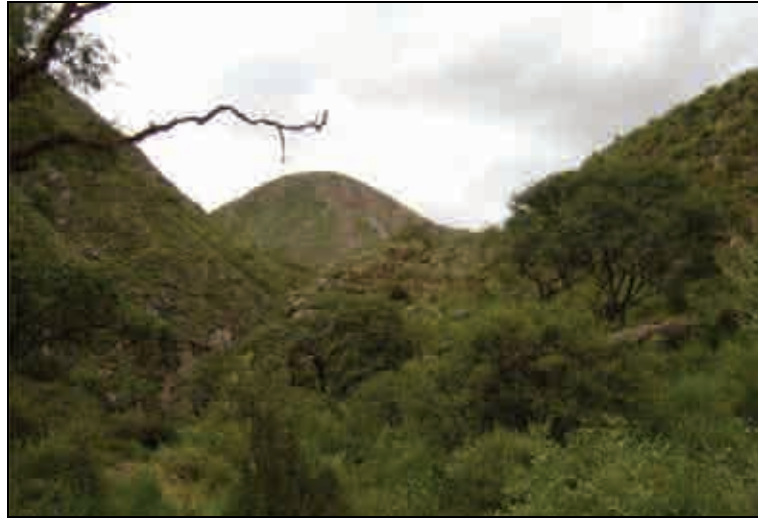
Figura VI. 23. Cerro Bonito hacia el fondo de la imagen, visto desde el sitio Piedra Dentada (definido como punto de visibilidad). Fotografía del autor.

Desde Piedra Dentada, donde todavía resta una distancia de aproximadamente 2 km para arribar al sitio de Los Colorados, se puede observar claramente el Cerro Bonito uno de los aspectos más destacados del paisaje de Los Colorados (Giovannetti 2009) (Figura VI. 23). Por lo tanto constituye un lugar de visualización muy significativo sobre todo si tenemos en cuenta la altura de los cerros y el alto nivel de sinuosidad del río. De esta manera podríamos pensar que, en este punto del camino, el Cerro Bonito se transforma en una especie de mojón o hito natural (Farrington, com. per.). Este tipo de situaciones han sido observadas en varios lugares de las vías representadas y han sido denominadas “puntos de visibilidad”.

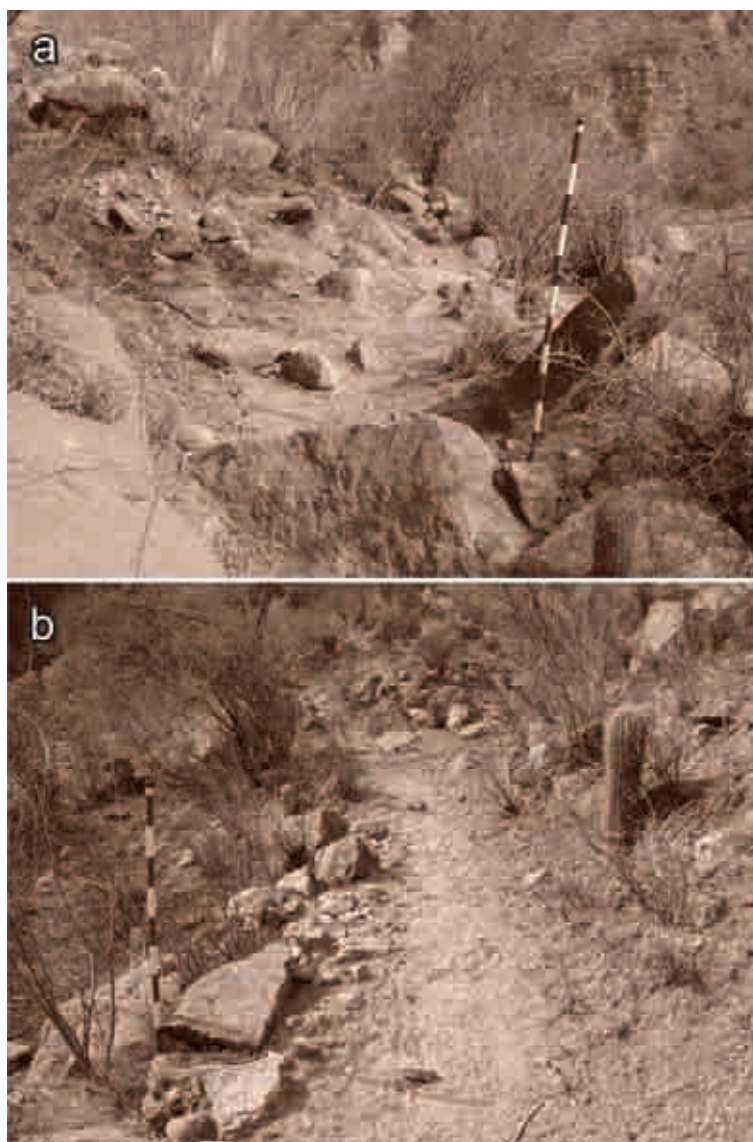
Figura VI. 24. Camino con talud o muro de contención ladera abajo ( $27^{\circ} 38' 25.36''$  S;  $67^{\circ} 15' 19.19''$  O. Altura: 1940 msnm). Anchura del camino: 1 m. Fotografías del autor.

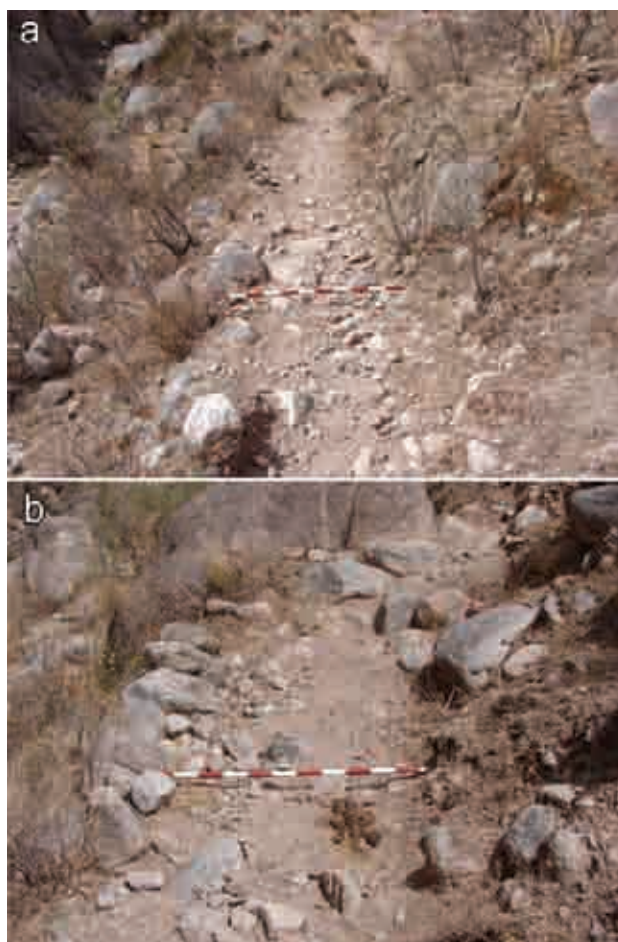
Figura VI.25: a) camino con talud y posible excavación dentro de la ladera;  
b) camino con talud y posible excavación dentro de la ladera.

Después de unos metros vuelve a bajar hacia el río, recorriéndolo por una distancia de 150 metros hasta acceder, nuevamente, a su terraza derecha (Figura VI.27-punto A4). En este sector el camino posee un ancho de 0,90 m y se presenta con talud y posible excavación dentro de la ladera (coordenadas: 27° 37' 59.22" S, 67° 15' 52.81" O; altura: 1967 msnm) (Figura VI.25-a; Figura VI.27-punto A4.C)<sup>5</sup>.

Luego la traza vial se curva y contra-curva, de la misma manera que lo hace el cauce del Quimivil, cruzando hacia la terraza de la margen izquierda (Figura VI.27-punto A5). Aquí el camino posee un ancho de 1 m y se presenta tipo en talud y posible excavación dentro de la ladera, trazado sobre una pendiente suave sobrepuesta a la terraza fluvial indicada (coordenadas: 27° 37' 55.03" S; 67° 15' 53.80" O; altura: 1982 msnm) (Figura VI.25-b; Figura VI.27-punto A5.D).

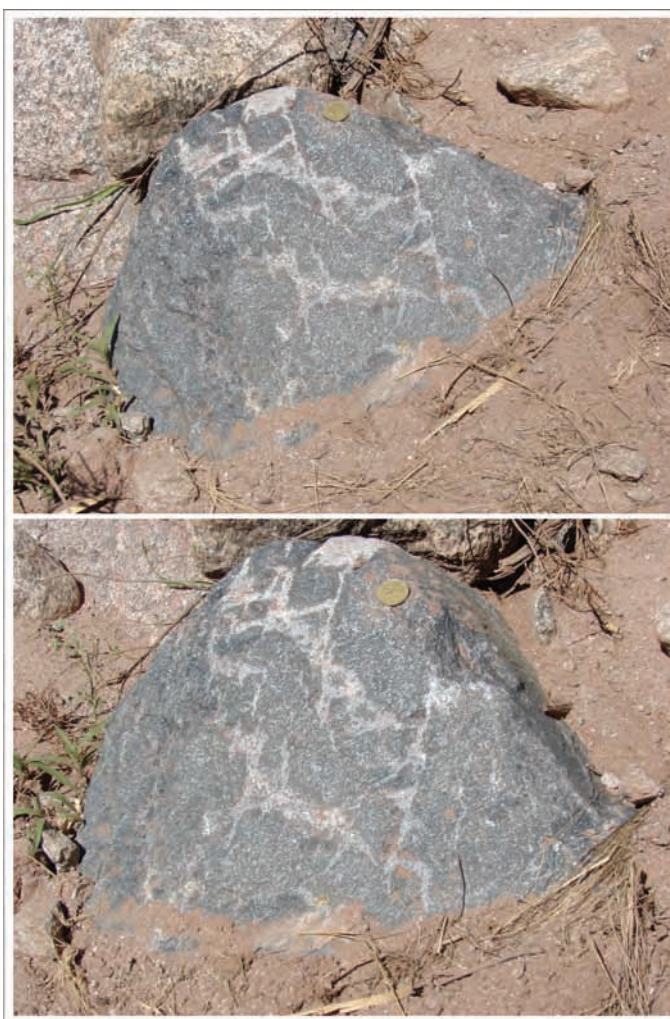
Figura VI.26. Paneles de camélidos en el tramo Puesto de Zapata-Los Colorados (Tomado de Giovannetti 2009, T.1: 130, fotos 5.15 y 5.16)

Seguidamente, vuelve a vadear el río sobre uno de sus recodos y se dirige hacia la margen derecha (Figura VI.27-punto A6). En este sector, y justo antes de alcanzar el sitio agrícola de Los Colorados (ubicado sobre la margen izquierda -aguas arriba- del Quimivil), Giovannetti (2009: 129-130, fotos 5.15 y 5.16) halló una roca grabada con motivos de camélidos (Figura VI.26; Figura VI.27 – punto A6.E). Al respecto, se conoce muy bien la relación de este tipo de petroglifos con los caminos o senderos (Nuñez A. y Dillehay 1979; Berenguer Rodríguez 2004; Meninato 2008) y mas aún la presencia de paneles de llamas en el período incaico (Podestá *et al.* 2005). Pero sobre este punto volveremos cuando se realice el cómputo de todos los hitos mencionados.

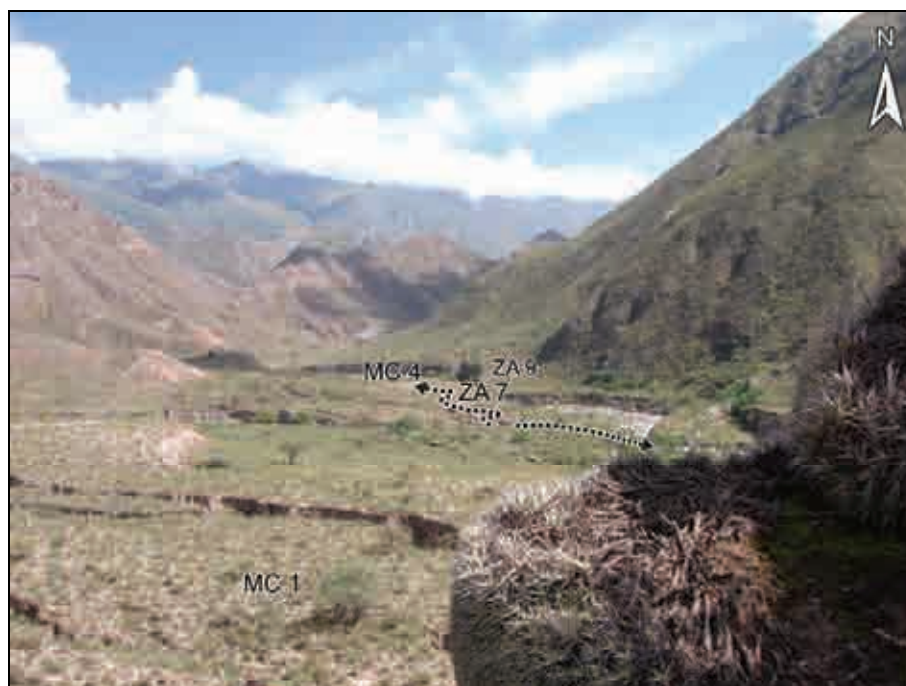
Figura VI.28. Sitio Los Colorados: la línea de puntos indica la vía o ruta que venimos describiendo. MC1= Meseta de Cultivo 1; MC4= Meseta de Cultivo 4; ZA7= Zona de Andenes 7; ZA9= Zona de Andenes 9.

Andenes 7 (ZA7). La misma está conformada por muros de contención dobles y simples construidos con grandes bloques de piedra (Giovannetti 2009: 194-195) (Figura VI.28).

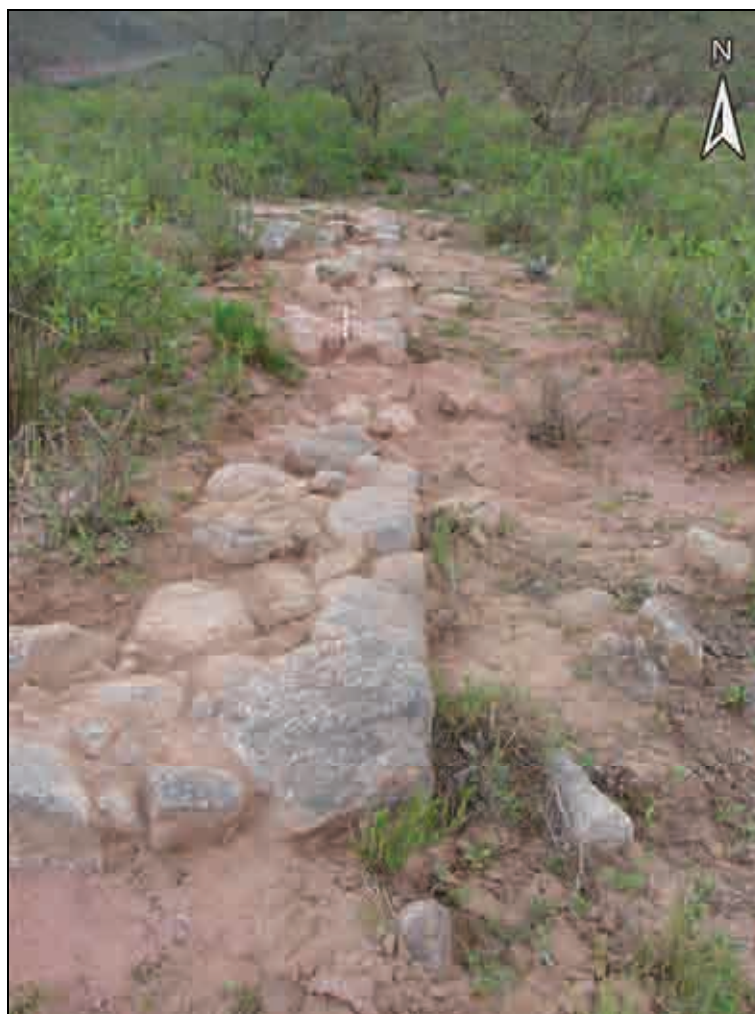
Figura VI.33. Plataforma (Pla) del sitio Los Colorados  
(Imagen tomada y modificada de Giovannetti 2009, T. I: 253, foto 5.84).

3. A 200 m en dirección NO del SH se observan tres cerritos de areniscas pardo-rojizas denominados Cerritos Colorados. Al pie del más oriental de ellos se ubica una estructura abierta apenas sobreelevada del suelo construida en pirca con rocas graníticas canteadas y muy bien seleccionadas y un alto grado de pulimento en algunas de sus caras. Conforman una Plataforma (Pla) cuya fachada plana se dispone de cara al camino a una distancia de solo 53 m. Posee un muro principal de 11,4 metros alineado en sentido N-S y dos muros perpendiculares de 2 metros de largo dispuestos en cada uno de sus extremos en sentido E-O. El espesor de los tres varía de 0,70 a 0,80 m (Figuras VI.33 y VI.34). Las excavaciones realizadas sobre esta estructura no arrojaron material asociado. La perfección en la construcción de esta estructura materializada a través de su orientación cardinal, la búsqueda de caras planas por medio del tallado y la selección de rocas y su

posición frente a uno de los cerritos colorados han llevado a plantear su vinculación a practicas rituales (Giovannetti, 2009). En relación a esto también es importante destacar el rol escénico que cumplen los tres cerritos y la disposición frontal de la fachada con respecto al camino. De esta manera, además de comprender el carácter cúlctico de ciertos sectores del sitio<sup>2</sup>, podemos ver la sacralización de determinados espacios vinculados visualmente, en este caso, al camino (Criado Boado 1993; Dillehay y Matos 2006).

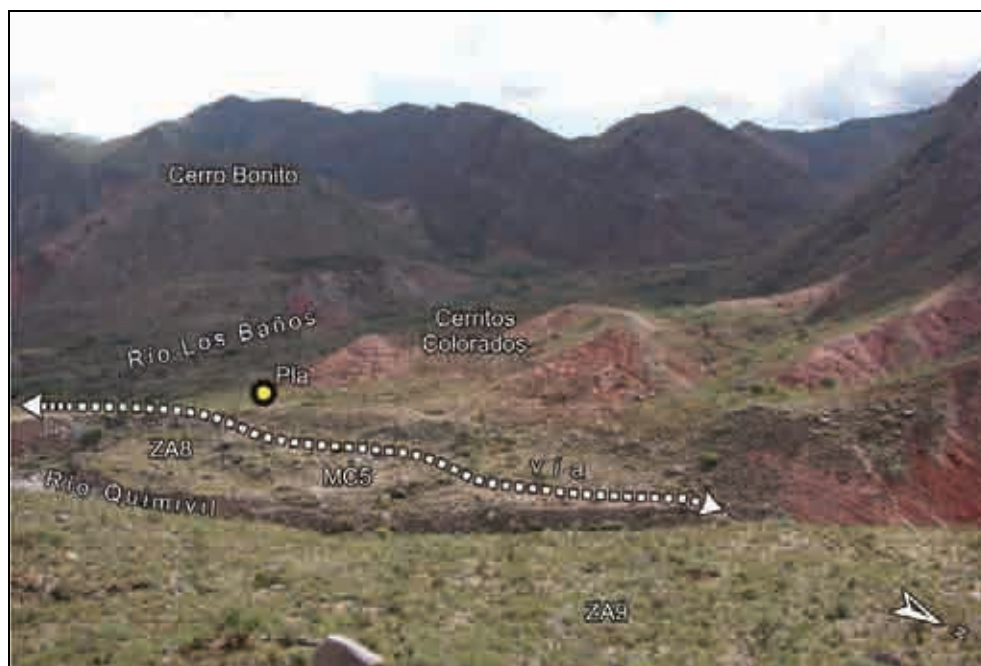
Figura VI.34. Sitio Los Colorados visto desde la ZA9 (terrazza de la margen derecha -aguas arriba- del Quimivil). ZA= Zona de Andenes; MC= Meseta de Cultivo.

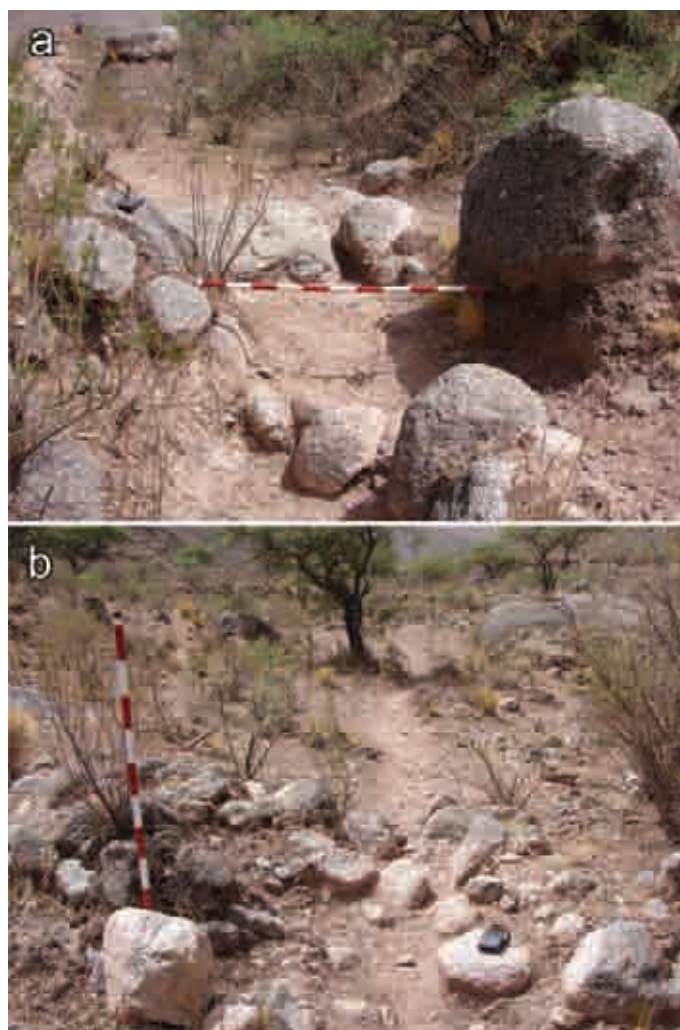
Figura VI.35. Pasos a través de las estructuras de cultivo: a) Paso transversal 1º en ZA8. Las rocas sobre la traza corresponden al derrumbe de los muros; b) Paso transversal 2º en MC5. Fotografías del autor.
