## CAPÍTULO VI

### **TRAYECTO EL SHINCAL DE QUIMIVIL – POZO DE PIEDRA: DESCRIPCIÓN VIAL Y PUNTOS DE INTERÉS ASOCIADOS**

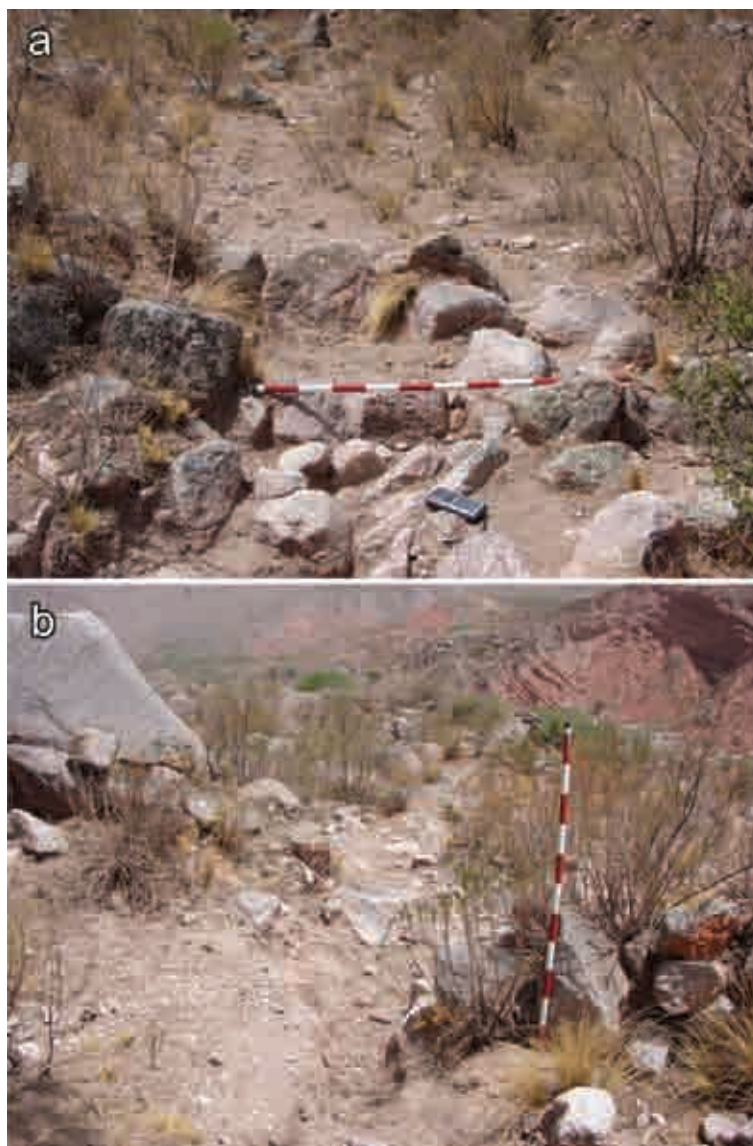
Figura VI.39: a) Paso transversal 3°; b) Paso transversal 4°.

1) El Paso Transversal 3° (27° 37' 23.42" S; 67° 16' 16.21" O. Altura: 2069 msnm) posee un metro de ancho y transcurre por encima del muro de un antiguo canchón de cultivo. El muro se presenta altamente deteriorado y con algunas capas de líquenes sobre la superficie de las rocas que lo conforman. En un primer momento este tipo de asociación "camino sobre muros" llamó poderosamente nuestra atención y generó dudas acerca si se trataba de un paso moderno. Efectuamos una serie de prospecciones longitudinales a la pendiente, es decir desde la barranca del río hasta varios metros entrada la ladera, sin lograr resultados positivos. Si a eso le sumamos la proximidad (28 m) y alineación con el sitio Estructura Abierta Los Colorados estaríamos ante un caso de asociación semejante al descrito más arriba, en donde la vía se superpone estructural y temporalmente al muro (Figura VI.39-a).

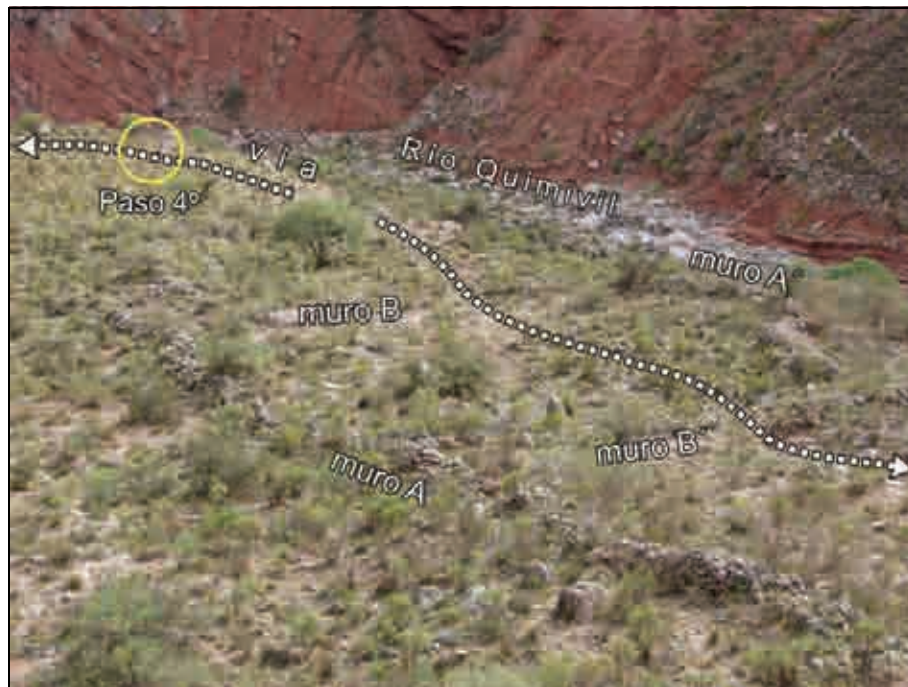
Figura VI.40. Canchones atravesados por la vía en Ext. ZA9.

Una imagen de la Ext. ZA9, obtenida desde la ladera occidental del Cordón de los Colorados, nos permite divisar dos muros largos de aproximadamente un metro de ancho

después del Paso Transversal 4° (Figura VI.40). Ambos se disponen paralelamente hacia ambos lados de la traza vial y de forma transversal a la pendiente de la Ext. ZA9 (Figura VI.40-muros A y A'). También pueden observarse claramente dos muros longitudinales a la pendiente atravesados por la vía (Figura VI.40-muros B y B'). Este conjunto posiblemente corresponda a canchones adosados y posiblemente intercomunicados entre si. La arquitectura agrícola presente en este sector es muy semejante a la observada en el límite occidental de la MC4.

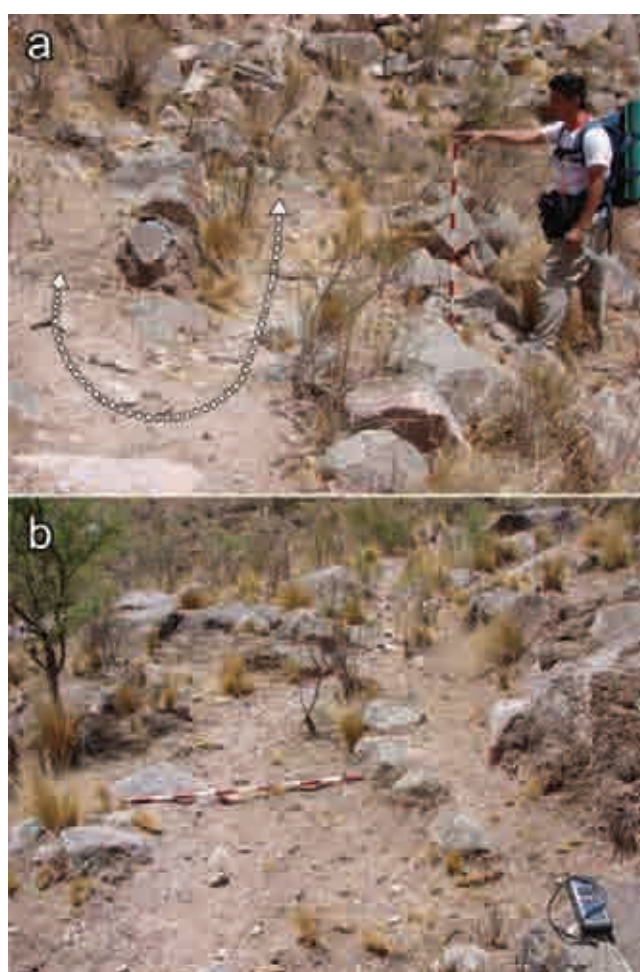
Figura VI.42. Traza del camino en función de los muros de contención de los andenes de cultivo. Fotografías del autor.

Superado este obstáculo topográfico, la vía adquiere un rumbo N 12° O y se introduce en una zona de andenes de pircado simple, unidos con mortero de barro y construidos sobre una pendiente moderada. Esto último explicaría porque estos muros de contención son de menor altura que los observados en pendientes de mayor porcentaje. En la Figura VI.42-a (27° 37' 18.58" S; 67° 16' 15.91" O. Altura: 2082 msnm) se puede observar, primero, como los muros de los andenes delimitan la traza del camino (1,10 m de ancho) y, segundo, como ésta se curva de acuerdo a la disposición de aquellos. Lo mismo se puede observar unos metros más adelante en la Figura VI.42-b donde el camino mantiene el ancho de 1,10 m (27° 37' 14.58" S; 67° 16' 16.60" O. Altura: 2088 msnm).

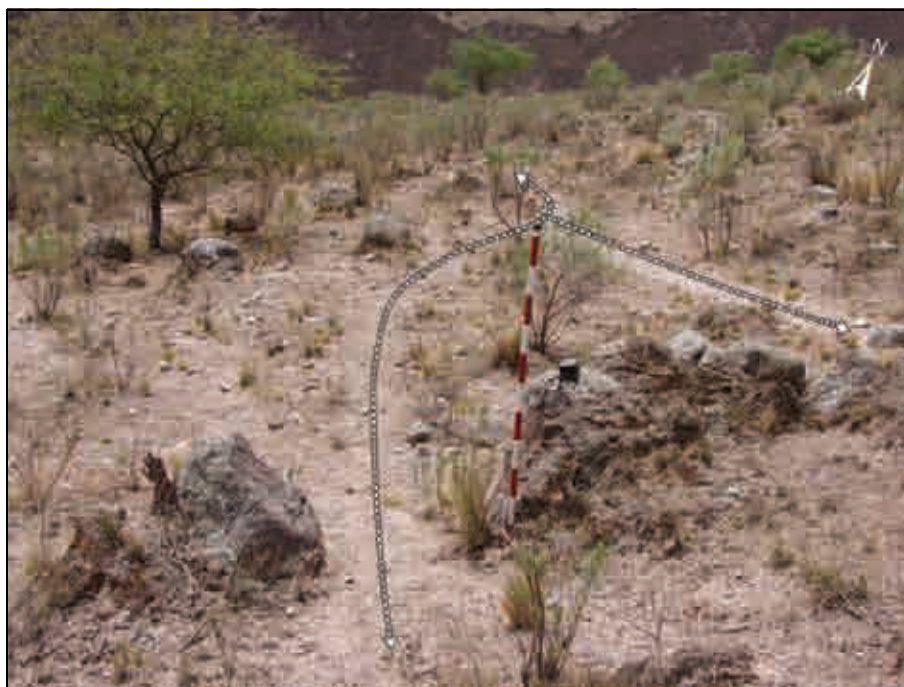
Figura VI.44. Paso Transversal 6° (27° 37' 8.63" S; 67° 16' 18.34" O.

A escasos metros (65 m) hallamos una bifurcación de la vía con empalme en ángulo agudo (Vitry 2000b: 196) que, una vez que atraviesan el mismo muro de contención (Paso Transversal 6°), se unen más adelante (Figura VI.44).

Es difícil determinar la simultaneidad o continuidad de ambas trazas, sobre todo si tenemos en cuenta que la circulación ha sido continua lo largo del tiempo, pudiendo generarse cambios en la disposición de la misma. Con respecto a la relación temporal “camino - muro” volvemos a la hipótesis de superposición del primero, ya señalada anteriormente.

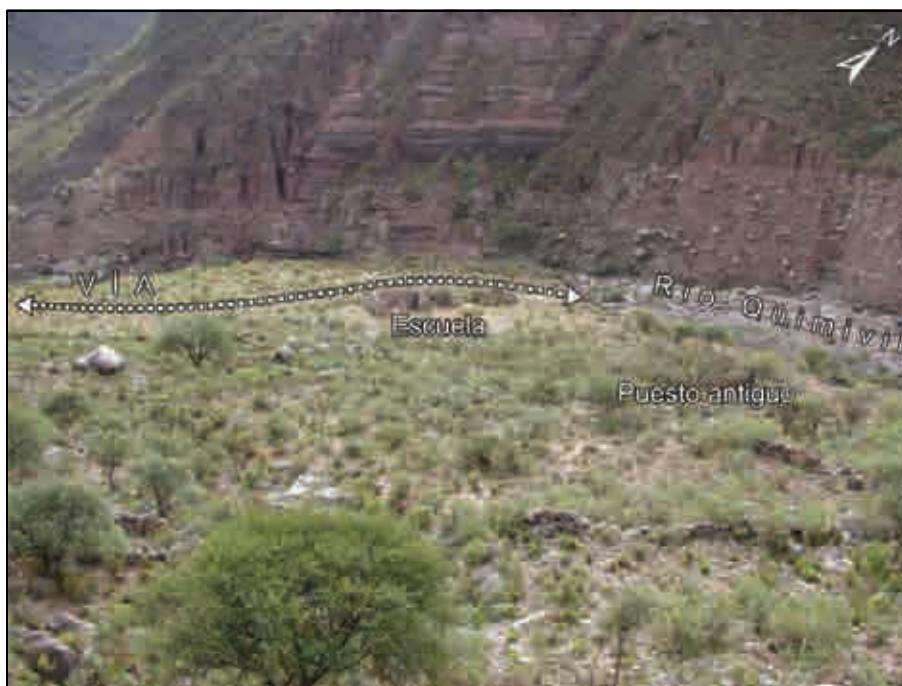
Imagen VI.46. Relación de la vía con la escuela y el puesto abandonado.

Por detrás de la escuela, sobre un sector con mayor cubierta de vegetación (*Celtis tala*, *Lithraea ternifolia* y estrato arbustivo), se hallan las ruinas de un antiguo puesto actualmente en desuso. Esta compuesto por un conjunto de recintos de pircado simple con mortero de barro y calzados con lascas (Gómez 2003: 70) (Imagen VI.46).

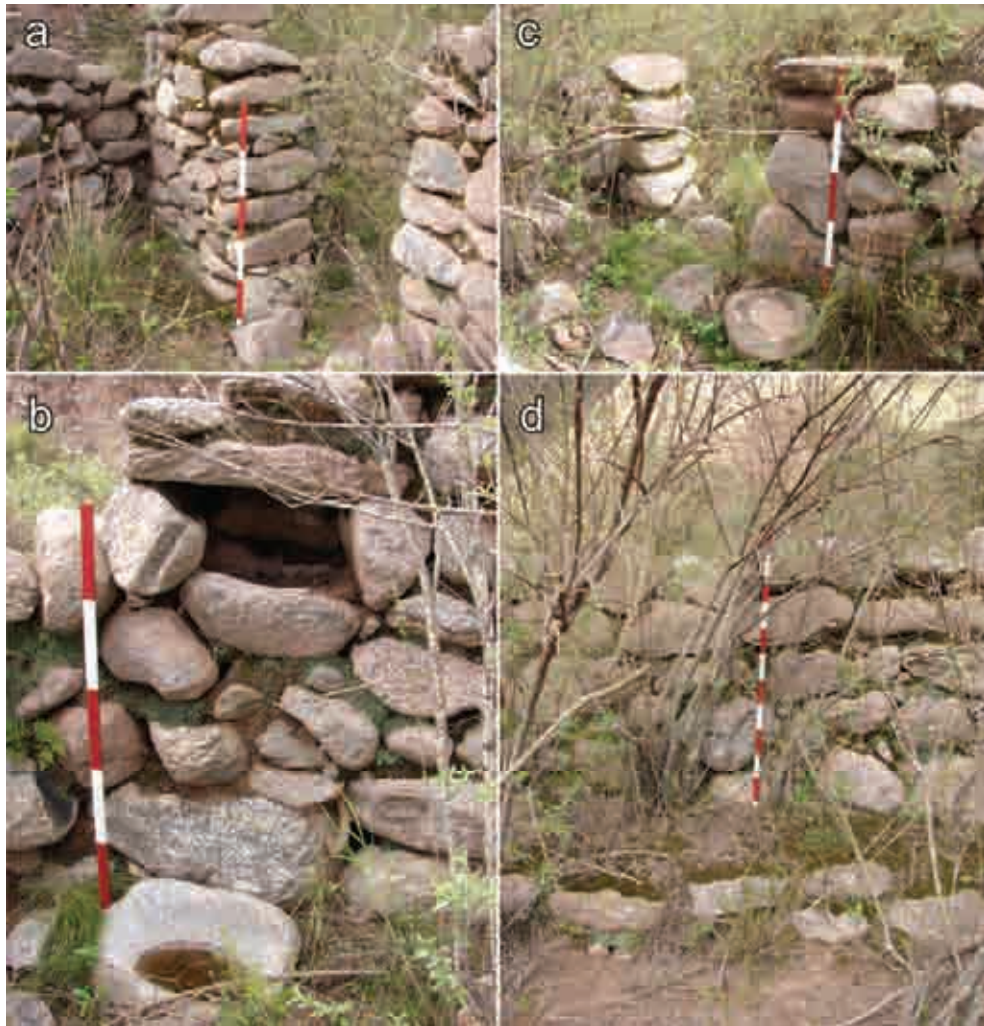
Figura VI.47. Puesto abandonado ubicado por detrás de las ruinas de la escuela: a) vano de acceso y muro de unos de los recintos; b) muro con presencia de hornacina. Obsérvese la unidad de molienda móvil apoyada sobre el piso; c) unidad de molienda cercana a un vano de acceso; d) muro bajo o banqueta. Fotografías del autor.

Realizamos una brevísima prospección por el lugar a fines de identificar algún indicador de filiación cronocultural. Las piedras que conforman los muros de los recintos, aparentemente habitacionales, poseen un ancho de 0,35 a 0,40 m originando una pared bastante fuerte (Figura VI.47-a). En algunos sectores también se presentan hornacinas (un total de tres) que nos recuerdan a las descritas por Giovannetti (2009) para el Sector Habitacional (SH) de Los Colorados (Figura VI.47-b). Sobre la superficie interna de dos recintos hemos localizado dos morteros móviles (Figura VI.47-c) y muros bajos de piedras a manera de banquetas o zócalos (Figura VI.47-d). Por detrás de este complejo y sobre la cota de 2125 msnm se presentan recintos más grandes que probablemente funcionaran como corrales. Las recolecciones no probabilísticas de material en superficie arrojaron abundante cantidad de vidrio y cerámica utilitaria (véase Capítulo VIII).

En cuanto a las características arquitectónicas de ambos conjuntos parece ser que la escuela, por el acabado de sus paredes, sería más moderna que el puesto; o al menos fue construida con otro tipo de esfuerzo, quizás mayor. Las paredes de la escuela presentan rocas canteadas y altamente seleccionadas, mientras que la del conjunto ubicado por detrás son mayormente seleccionadas. Un dato a tener en cuenta es que en este lugar finaliza la Extensión de la Zona de Andenes 9 (Ext. ZA9), por lo que se siguen observando restos de andenes, en mal estado de conservación, entre los corrales y recintos habitacionales. Muchas de las rocas de los muros de los recintos han sido extraídas de los muros de contención de los andenes más cercanos, además del río y del mismo cerro. Mucho más no queremos aventurar considerando que la información recabada solo ha sido a título informativo y que haría falta un cierto número de excavaciones para corroborar cualquier interpretación.

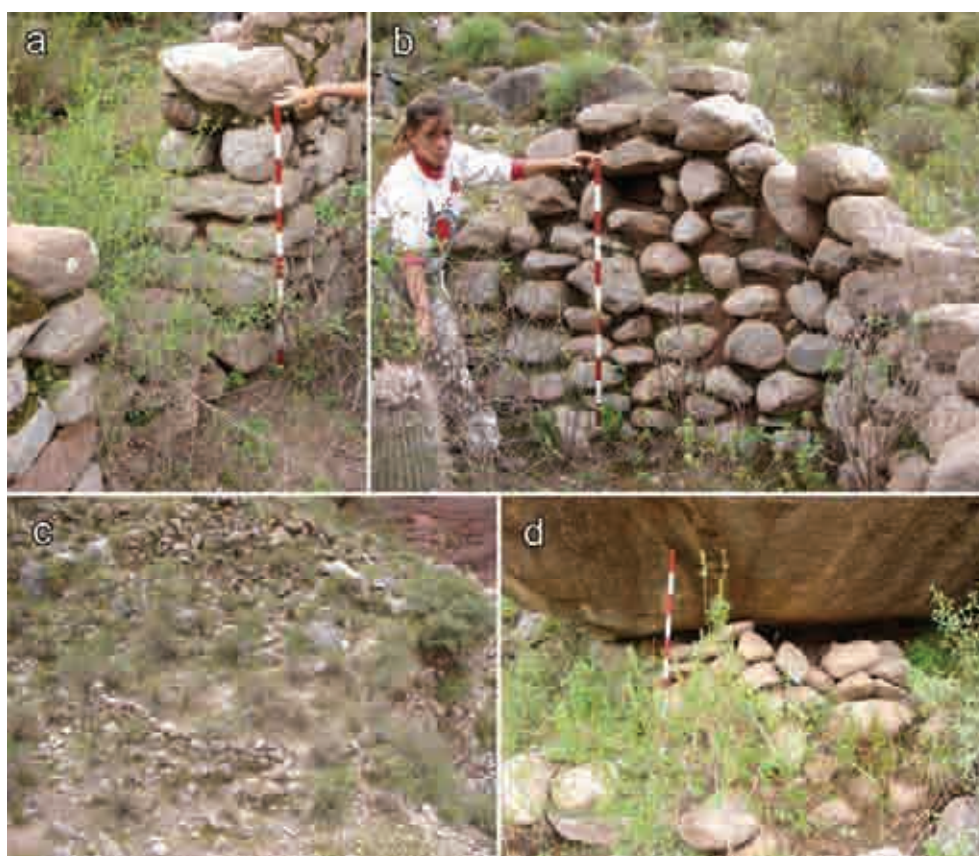
Figura VI.48. Puesto abandonado ubicado sobre la margen izquierda del Quimivil:

- a) detalle de la técnica constructiva; b) hornacina sobre una de las paredes;
- c) corral; d) posible enterratorio. Fotografías del autor.

Lo antedicho también sucede con el conjunto habitacional asentado sobre la margen opuesta del Río Quimivil ( $27^{\circ} 37' 9.29''$  S;  $67^{\circ} 16' 21.48''$  O. Altura: 2092 msnm). Éste ha sido construido con paredes de piedra simples y dobles calzadas con lascas y unidas con mortero (Gómez 2003: 70) (Figura VI.48-a). Se halló un tortero labrado en granito formando parte del relleno de una de las paredes (Figura VI.49); una hornacina (Figura VI.48-b); restos de un corral (Figura VI.48-c); un pequeño pircado debajo de un gran bloque rocoso que podría indicar la presencia de un enterratorio (Figura VI.48-c) y una disposición en planta semejante al patrón general observado en los puestos actuales de la región.

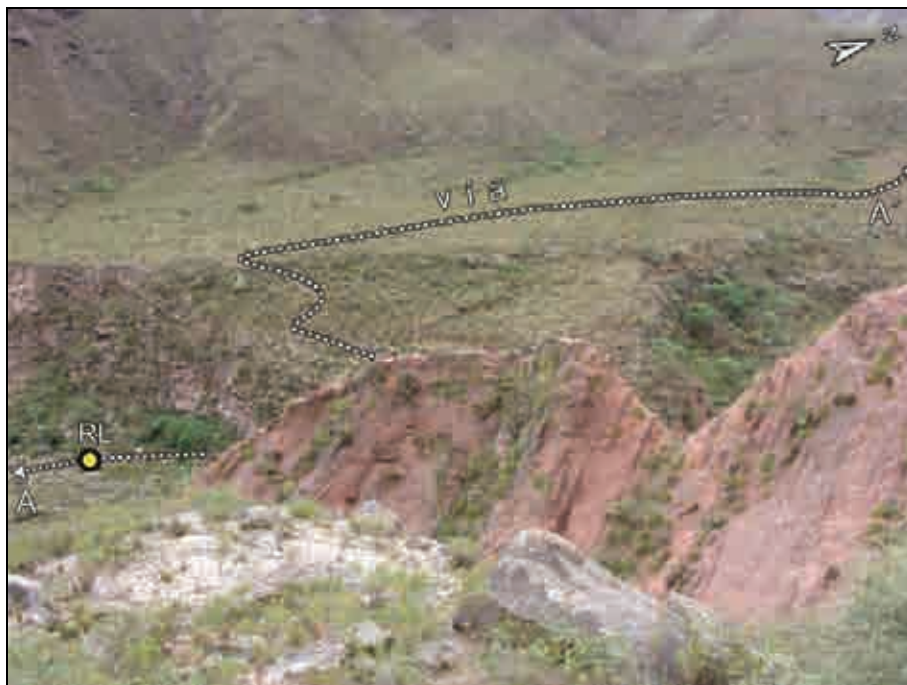
Figura VI.50. Ascenso de la vía sobre la margen izquierda del Río Quimivil después de salir de la Ext. ZA9. El punto RL indica la presencia de rocas laterales a la vía (A – A'). Fotografía del autor.

Volviendo a la margen derecha del Quimivil, sobre la ladera occidental del Cordón de los Colorados ( $27^{\circ} 37' 3.25''$  S;  $67^{\circ} 16' 11.59''$  O), a una altura de 2135 msnm se encuentran los últimos relictos de los andenes de la Ext. ZA9 (Giovannetti 2009). En dicho punto se obtiene una visibilidad muy detallada del camino y el recorrido que éste efectúa (Figuras VI.50 y VI.51).

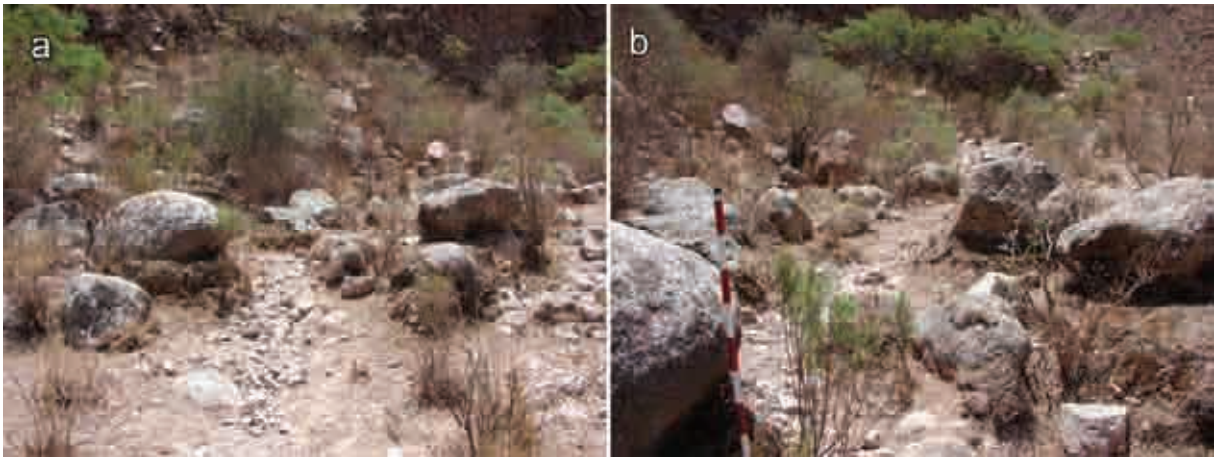
Figura VI.52. Planicie de inundación de la margen izquierda del Río Quimivil: rocas dispuestas hacia el costado del camino. Fotografías del autor.

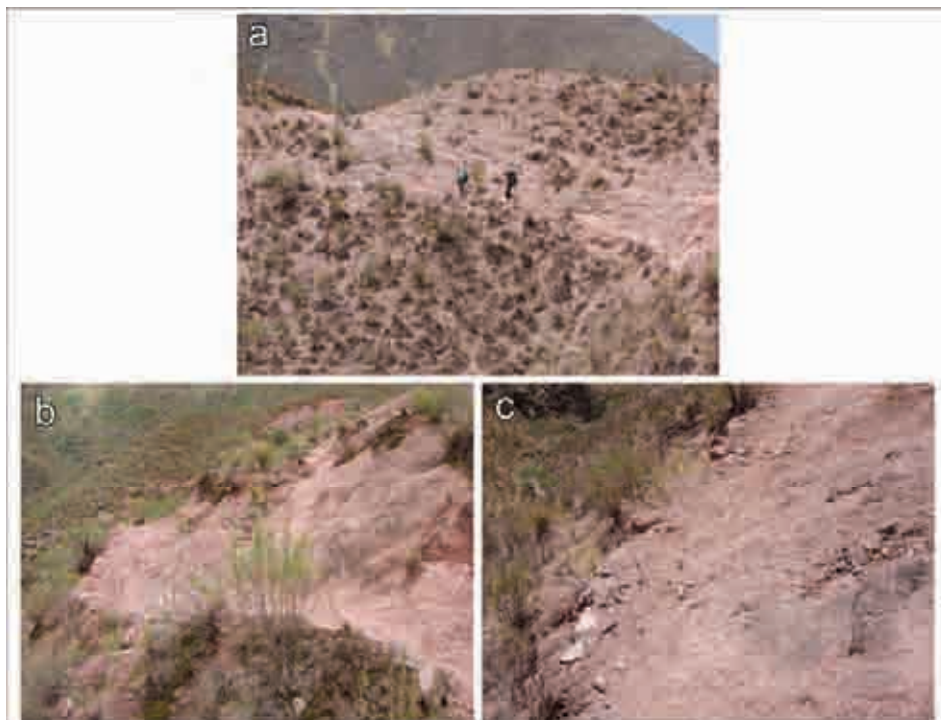
Figura VI.54: a) Ladera norte del Abra de Las Cuestas; b) y c) Se puede observar que el muro de contención de rocas no es continuo y que aparece un bordillo formado por rocas pequeñas, barro y vegetales a manera de muro de protección. Fotografías del autor.

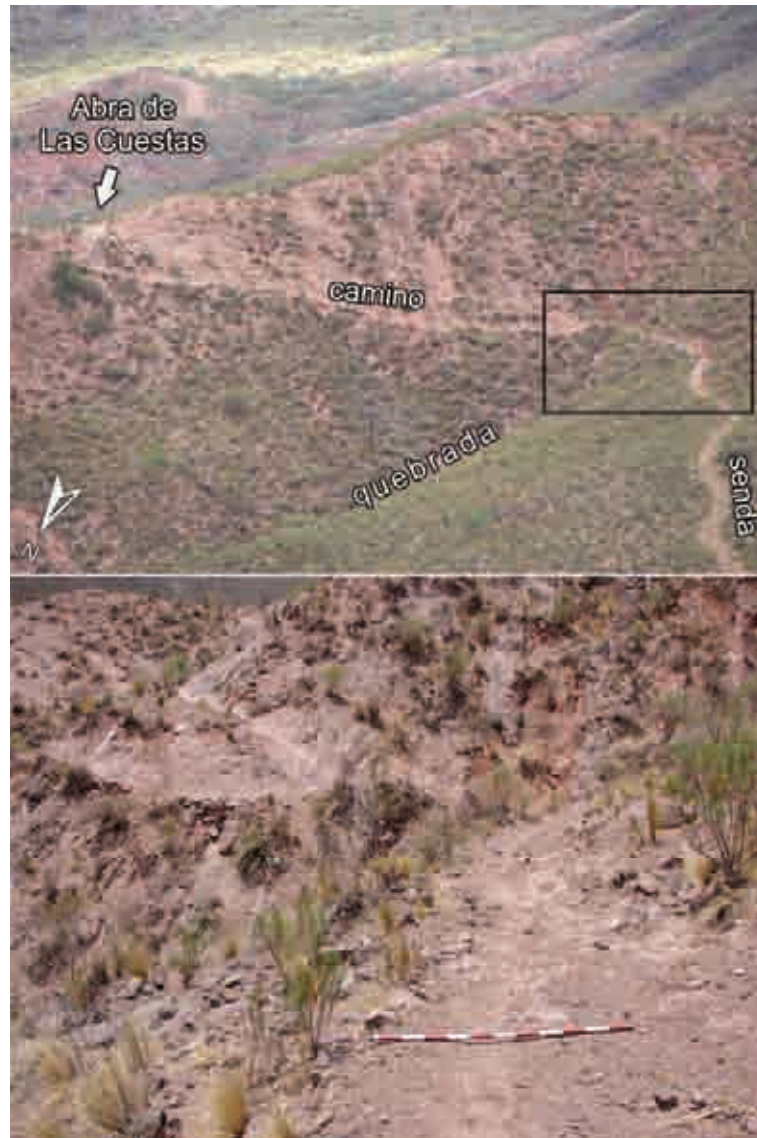
Figura VI.56. Arriba: ladera septentrional del Abra de Las Cuestas con los rasgos descritos. Abajo: detalle del diseño vial sobre una pendiente que tiende a suavizarse inmediatamente después de la curva (27° 36' 41.88" S; 67° 16' 12.51" O. Altura: 2220 msnm).

Hacia el final de la cornisa realiza una curva angulosa, casi en ángulo recto, justo en el punto donde desciende la pequeña quebrada que profundiza la ladera norte. Allí vemos como comienza a introducirse en una superficie horizontal correspondiente al piedemonte oriental de otra estribación del cordón de Las Lajas (Figura VI.56). Este cambio de pendiente determinó la transformación del diseño del camino. El mismo, debido a la suavización de la pendiente lateral, comienza a presentar un muro de contención de una sola hilada de rocas al nivel del piso con sus caras planas hacia el exterior. El ancho del camino en este segmento es de 1,25 metros (Figura VI.57). Luego, más adentrado en el piedemonte, retoma el carácter de senda con un ancho que oscila de 1 a 1,20 metros.

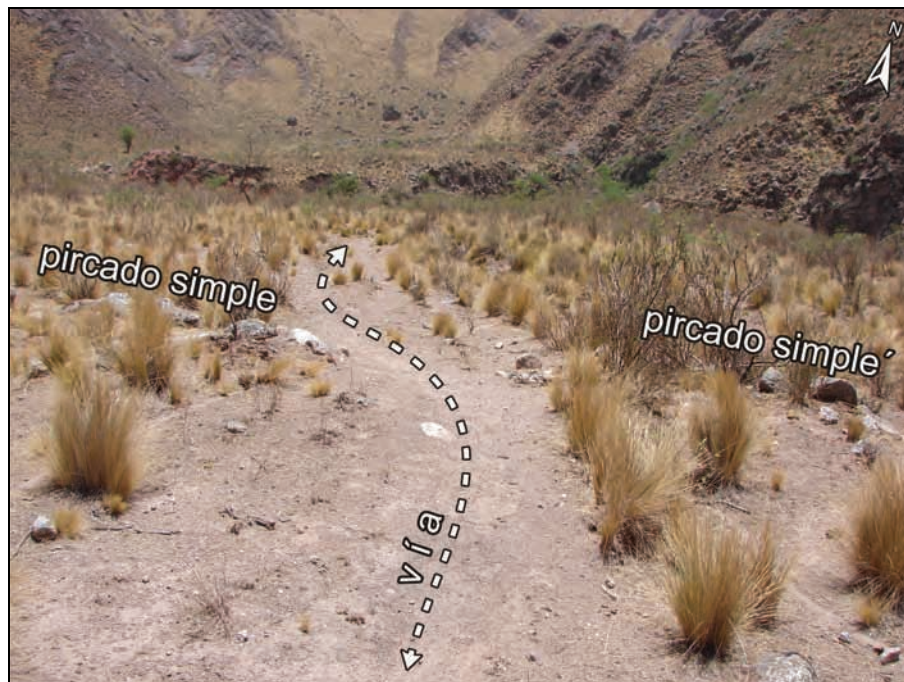
Figura VI.58. Muro o pircado simple atravesado por la vía de tránsito (27° 36' 32.85" S; 67° 16' 10.92" O. Altura: 2210 msnm). Fotografía del autor.

En este nuevo sector se observaron algunos muros simples en mal estado de conservación. Uno de ellos aparece dispuesto transversalmente al camino pero atravesado por éste a manera de acceso lo cual vuelve a indicar la superposición temporal que hemos discutido antes (Figura VI.58).

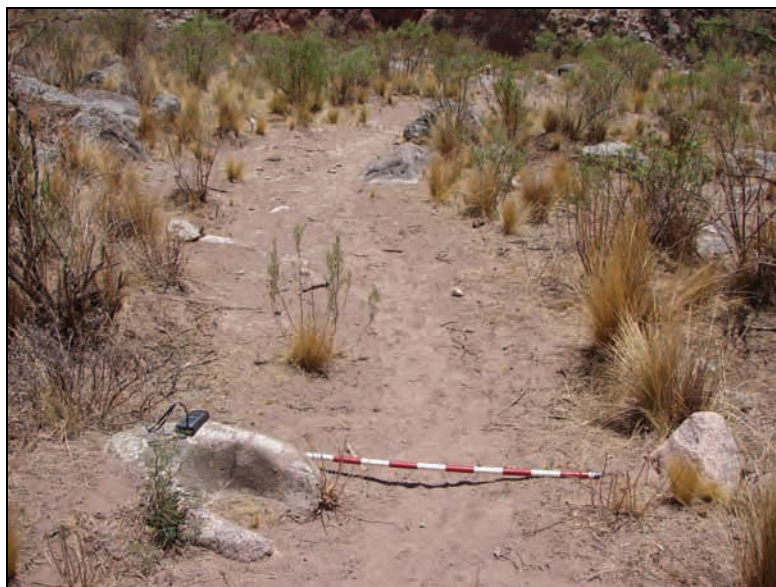
Figura VI.59. *Qhonana* fragmentada y roca sobre la orilla de la vía (27° 36' 30.37" S; 67° 16' 11.04" O. Altura 2210 msnm). Fotografía del autor.

A 75 m del punto anterior hallamos los restos de una pecana o *qhonana* (instrumento de molienda móvil) semienterrada, exactamente sobre el borde izquierdo de la vía y enfrentada a una roca de 0,30 m de alto ubicada sobre el lado opuesto (Figura VI.59).

Ambos elementos -mortero y roca- fueron observados durante el primer viaje de campo, en el año 2006; manteniéndose las mismas condiciones hacia fines del año 2009, fecha cuando se realizó la última observación. Si bien es difícil plantear la asociación original de la vía con dos elementos fácilmente transportables, no podemos dejarlos de lado teniendo en cuenta la amplia recurrencia de las unidades de molienda con la traza y los campos de cultivos, descritos hasta el momento.

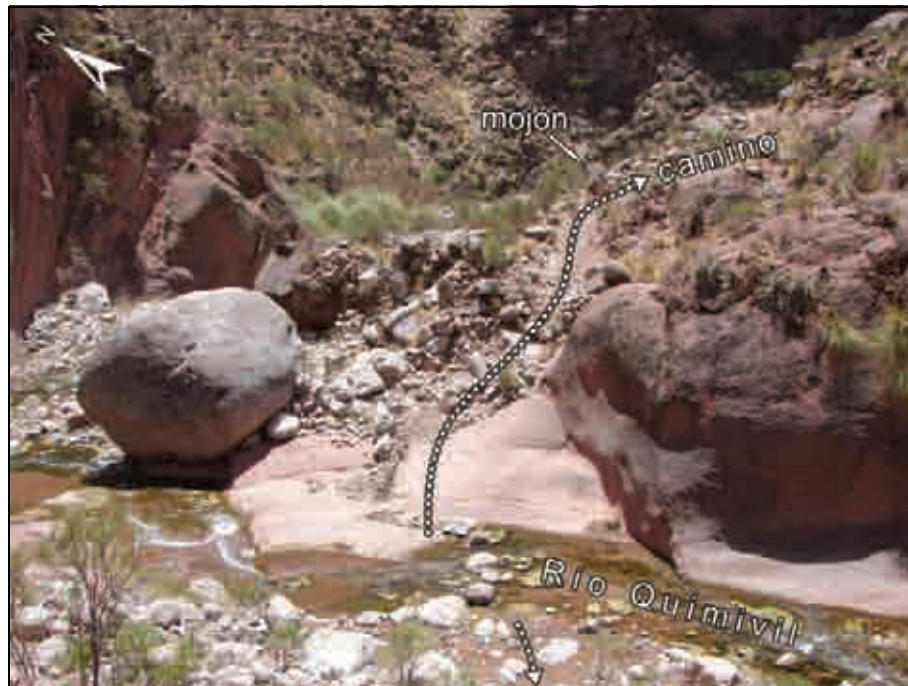
A pocos metros (27° 36' 28.57" S; 67° 16' 11.32" O. Altura: 2203) realiza una curva angulosa, tipo cerrada (Vitry 2000: 193,194), para vadear el cauce del Quimivil; e inmediatamente una contra-curva de igual configuración para poder retomar su rumbo N 5° O (Figura VI.60).

Figura VI.60. Vadeo del Quimivil. Se puede observar el conglomerado de areniscas pardo-rojizas donde la profundidad del río se hace menor y, por lo tanto, fácil de sortear. Fotografía del autor.

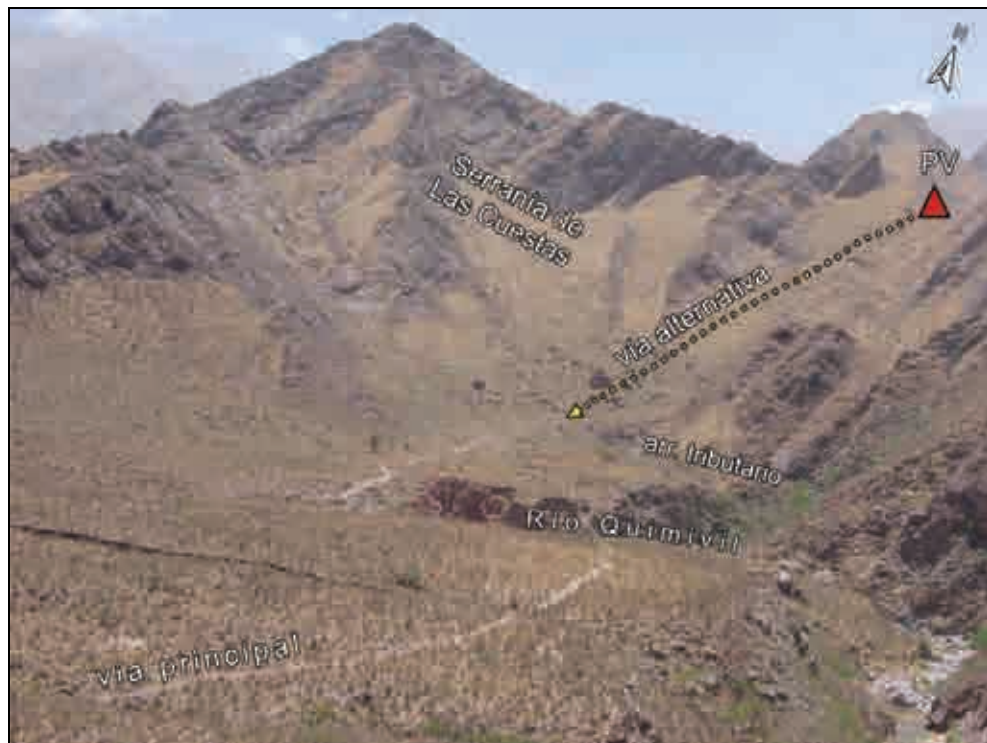
Figura VI.61. Vista hacia la serranía de Las Cuestas. PV= punto de visibilidad sobre una de las abras. Fotografía del autor.

prospecciones llevadas a cabo en esta ladera hemos notado la presencia de varios senderos entrecruzados que bajan hasta la planicie sin un patrón definido, como si fueran sendas de animales. Cualquier interpretación que podamos hacer acerca de la profundidad temporal de este desvío sería muy arriesgada, pero no se puede obviar la opción de circulación y visibilidad que este faldeo otorga a los viajeros (Figuras VI.61 y VI.62).

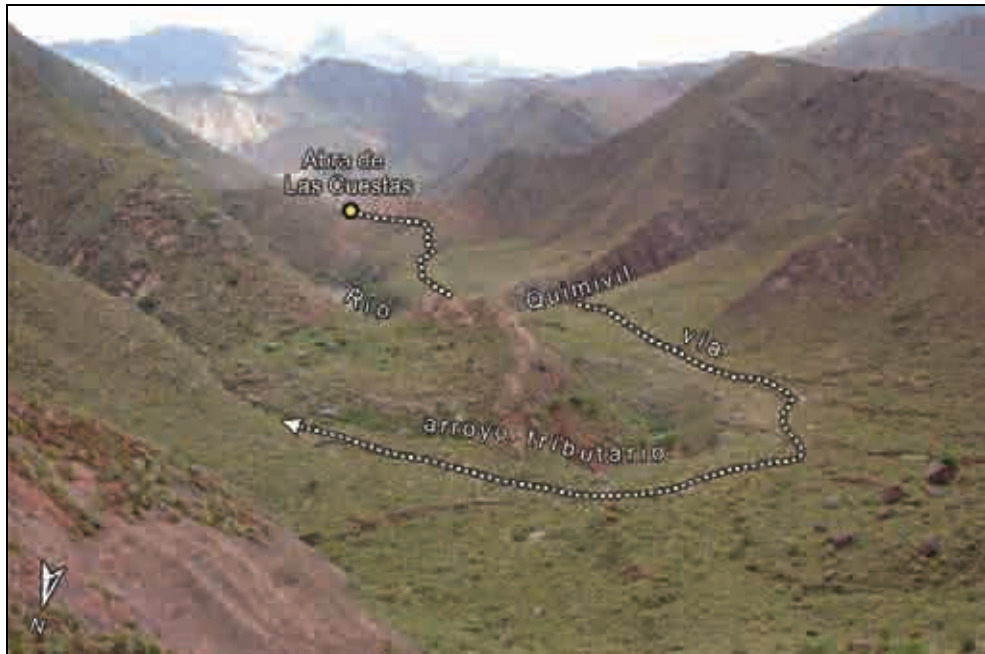
Figura VI.62. Punto de visibilidad ( $27^{\circ} 36' 6.57''$  S;  $67^{\circ} 16' 4.13''$  O. Altura: 2354 msnm) sobre la serranía de Las Cuestas. Desde aquí probablemente desciende una vía alternativa que se comunica con la principal. Fotografía del autor.

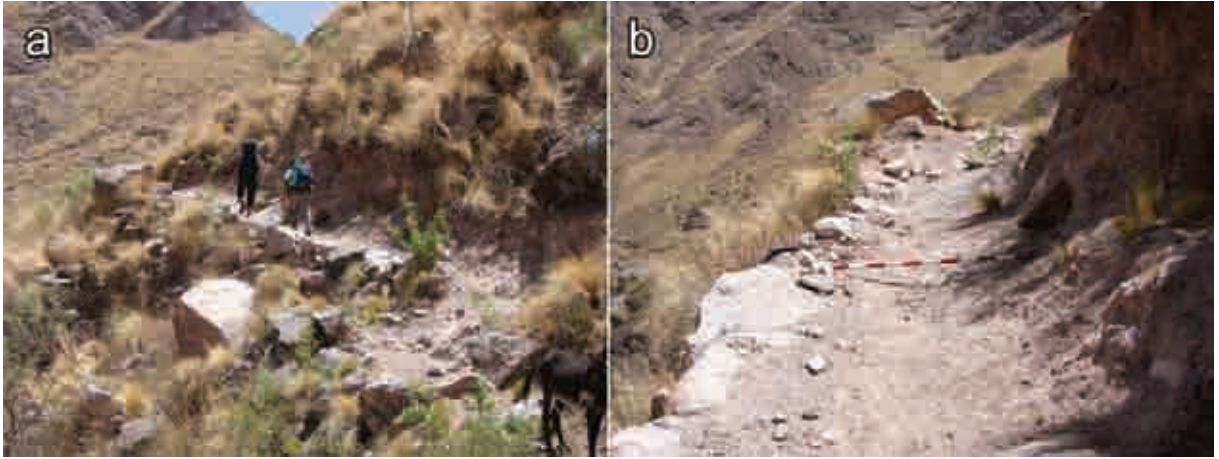
Anteriormente habíamos señalado que la senda transcurre paralela a dos recodos consecutivos (curva y contra-curva) de un arroyo tributario del Quimivil. Sobre las coordenadas de  $27^{\circ} 36' 18.10''$  de latitud sur y  $67^{\circ} 16' 5.44''$  de longitud oeste (2259 msnm), e inmediatamente antes de vadear el arroyo, la pendiente lateral alcanza un valor de 43,67% ( $20^{\circ}$ ). Esto ha determinado la construcción de un talud de contención de 0,70 m de altura, que ha sido complementado con una excavación sobre la ladera del lado más alto del camino (Figura VI.63).

Figura VI.63: a) Camino con talud y excavación; b) El esquema general de disposición de los elementos corresponde al mismo de la Figura VI.19, pero en este caso sin la presencia de un muro de protección por encima del talud. Fotografías del autor.

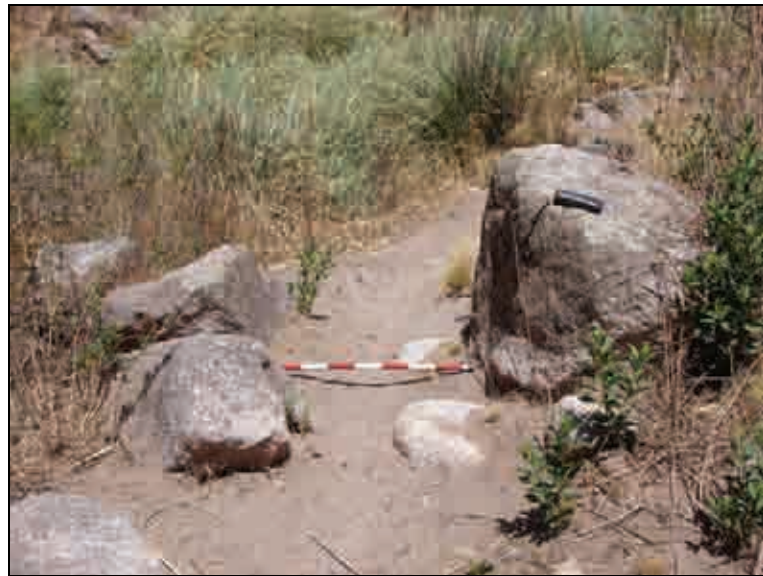
Figura VI.64. Paso Transversal 7°. Sobre la esquina superior derecha se puede observar un alineamiento de piedras a manera de talud. Fotografía del autor.

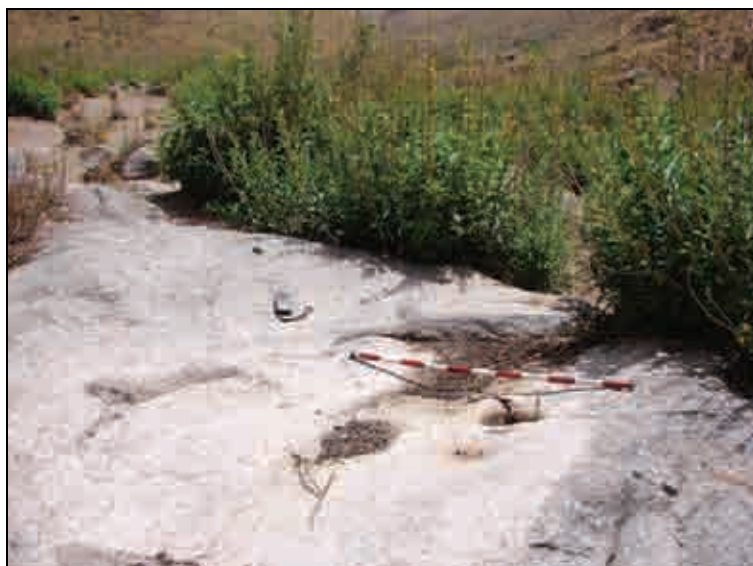
Rápidamente efectúa una curva abierta redondeada arribando al Puesto Las Cuestas. En este paraje observamos otro mortero múltiple (27° 36' 3.23" S; 67° 16' 2.73" O. Altura: 2341 msnm) sobre la orilla izquierda de la vía (Figuras VI.65 y VI.66).

Figura VI.65. Mortero múltiple en el Puesto Las Cuestas, ubicado a pocos metros de la vía. Fotografía del autor.

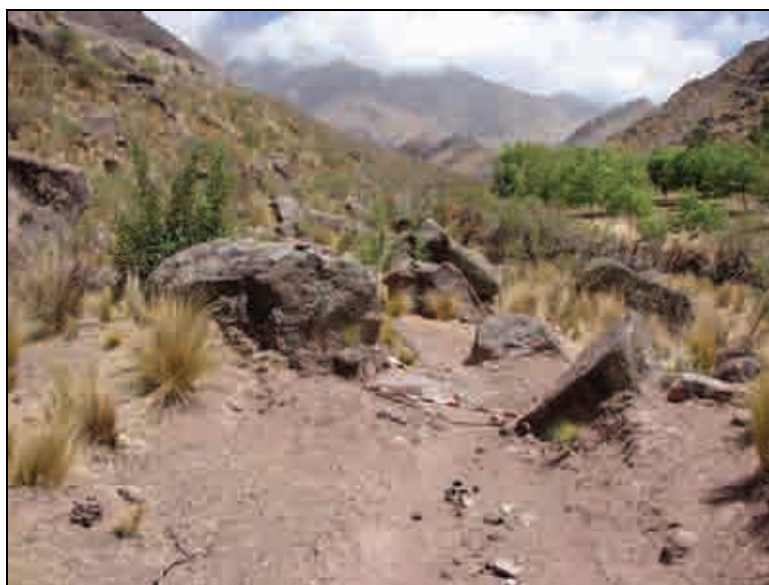
Figura VI.67. Paso Transversal 8°. Fotografía del autor

Desde este puesto la vía toma un rumbo N 32° O, paralelo a un pequeño curso de agua canalizado que, actualmente, conforma una de las acequias del paraje. A los cuatrocientos metros pasa entre dos grandes bloques de areniscas pardo-rojizas que delimitan un ancho de 1,20 metros. Este punto ha sido denominado Paso Transversal 8° (27° 35' 53.10" S; 67° 16' 11.78" O. Altura: 2366 msnm) (Figura VI.67). Nuevamente, aparecen sus caras planas hacia el interior del camino. El bloque de la margen derecha (1 m de altura) se encuentra inclinado y su cara plana parece haber sido canteada. Mientras que el de la margen opuesta (0,85 m de altura) presenta una cara plana dispuesta verticalmente solo con algunas evidencias de alisado.

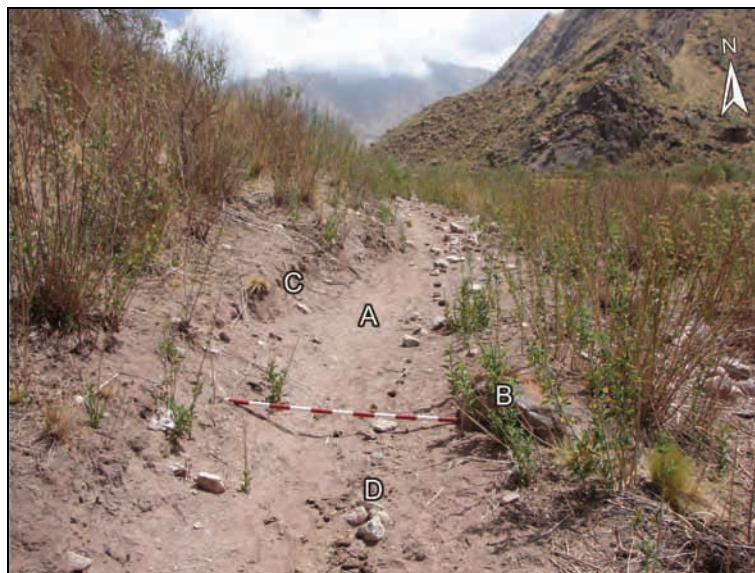
Seguidamente el camino realiza una curva y contra-curva redondeada y abierta (Vitry 2000b) sobre el piedemonte oriental de una pequeña cadena de cerros intermontanos del Terciario, orientada en sentido norte-sur (González Bonorino 1972). En su superficie se pueden observar (desde la vía) algunos relictos de antiguos andenes de cultivo en muy mal estado de conservación. Hacia el oeste de esta serranía oblonga se encuentra el curso del Río Quimivil, aunque todavía no es posible divisarlo desde el camino. Después de la última curva, tomará un rumbo N 12° O. En este segmento se puede observar un camino despejado casi rectilíneo cuya margen derecha presenta rocas de tamaño medio, fácilmente transportables, a manera de mojones con sus caras interna, superior y laterales canteadas. Éstas se disponen a espacios irregulares delimitando una anchura de 1,10 m (Figura VI.68). El borde izquierdo está demarcado por algunas rocas y un notable cambio de pendiente

entre la ladera y la superficie horizontal; además en determinados sectores como en el de la figura indicada se pueden observar, también, excavaciones artificiales. Otro detalle muy interesante es la presencia de una línea continua de piedras de tamaño más pequeño ubicadas lateralmente hacia la derecha. Ello podría estar relacionado con la zona efectiva de circulación que, generalmente, se realiza por la línea media del camino.

Figura VI.68. Camino despejado y amojonado ( $27^{\circ} 35' 31.79''$  S;  $67^{\circ} 16' 7.04''$  O.

Altura: 2425 msnm). A= superficie central del camino; B= mojón;  
C= ladera excavada; D= alineamiento de piedras pequeñas que  
marcan el borde derecho de la circulación. Fotografía del autor.

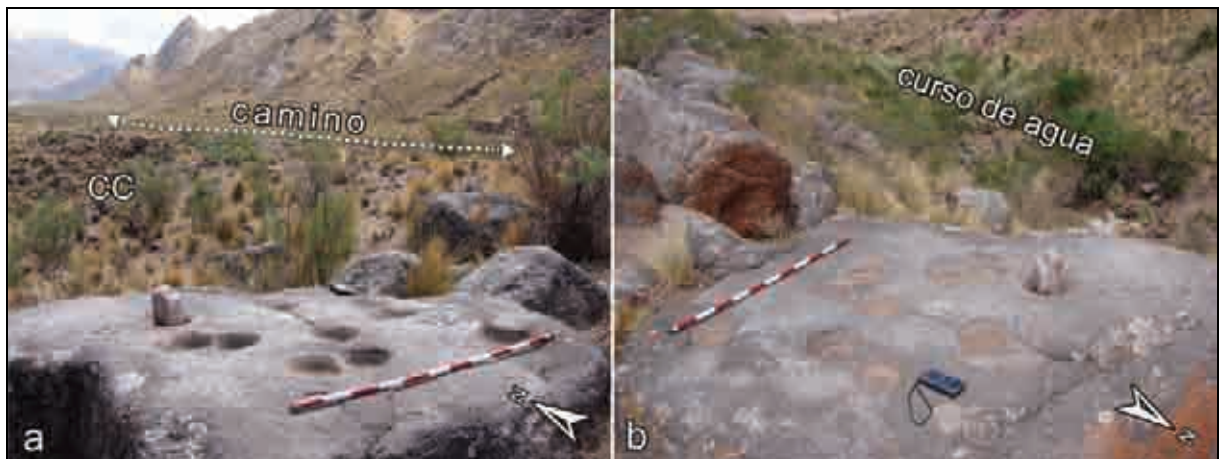
[González Bonorino 1972: 57)]<sup>1</sup> y hacia el oeste por el Río Quimivil. Aquí observaremos un paisaje tapizado de andenes y canchones de cultivo hacia ambos lados del camino. Sobre las coordenadas geográficas 27° 35' 17.86" S; 67° 16' 5.78" O (2450 msnm) y a solo 40 m a la izquierda del camino se halló una unidad múltiple de molienda con una mano de moler, dispuesta dentro de una de las oquedades (Figura VI.69-a). Resultó muy interesante la presencia de un pequeño curso de agua, ubicado inmediatamente hacia la izquierda de la roca (Figura VI.69-b). Esto nos remite nuevamente a la relación camino - curso de agua - morteros que se viene observando desde el inicio del trayecto.

Figura VI.69: a) Asociación de mortero múltiple, campos de cultivos (CC) correspondientes a Ruinas La Cienaguita y camino; b) Asociación del mortero múltiple y el curso de agua.

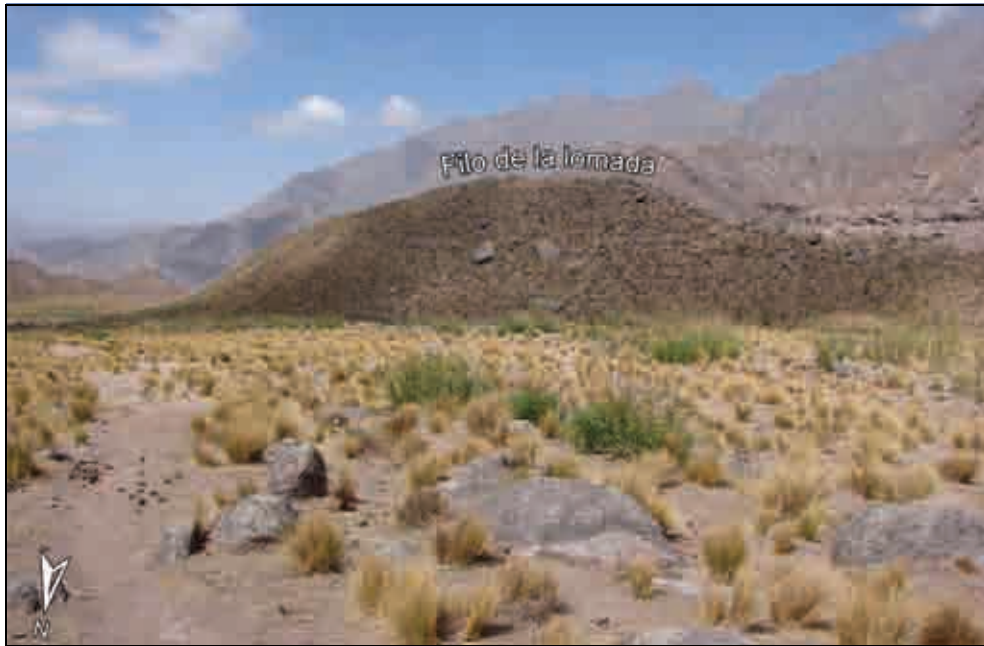
Figura VI.70. Imagen parcial del sitio Ruinas La Cienaguita.

Obsérvese el camino hacia la izquierda de la imagen. Sobre el filo de la lomada se encuentra el sitio Lomada de Ruinas La Cienaguita. Fotografía del autor.

Sierra de Fiambalá. Este notable geólogo (1918-1998) realizó el primer estudio regional de la zona y a través de su trabajo deja en claro que uno de los recorridos realizados para efectuar su levantamiento fue a través de la ruta que estamos describiendo. Una vez cotejada la información proporcionada por la carta geológica con nuestros puntos de GPS, llegamos a la conclusión que *Ruinas La Cienaguita* se refiere a este conjunto de andenes y canchones de cultivos distribuidos a la vera del camino, sobre la planicie del Terciario. Desconocemos los límites precisos de las *ruinas* pero por las características de las estructuras y su localización geográfica se extendería un poco más al norte del Puesto Agua del Monte. No hemos realizado un mapeo del complejo agrícola debido a su gran amplitud, lo que hubiera demandado un tiempo considerable que no estaba prefijado en nuestros objetivos originales<sup>2</sup>. Si podemos adelantar que existe un sinnúmero de andenes y canchones con un patrón constructivo similar a lo observado para el sitio de Los Colorados (Giovannetti 2009) (Figura VI.70):

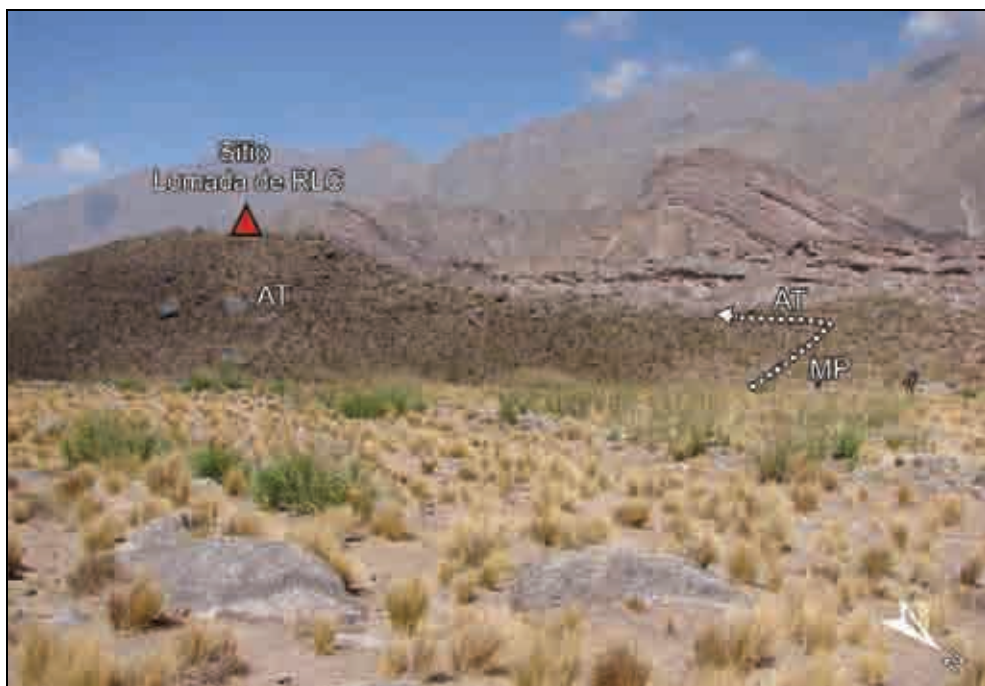
No se pudo identificar un claro acceso hasta el sitio Lomada de Ruinas La Cienaguita, aunque, se puede decir que desde la planicie alcanzamos un punto medio de la falda caminando de manera paralela a uno de los muros que descienden desde el filo. Luego continuamos por un andén transversal hasta rápidamente alcanzar la cima (Figura VI.72). El campo visual que se logra es altamente significativo; desde allí se obtiene un panorama completo de la planicie agrícola en dirección a los puestos de Las Cuestas y Agua del Monte; mas hacia el norte se encuentra el paraje de Las Vallas, donde también se han observado estructuras especializadas para el cultivo (Figuras VI.73 y VI.74).

Figura VI.72. Posible acceso al Sitio Lomada de Ruinas La Cienaguita (RLC). MP= muro paralelo a la pendiente; AT= andenes transversales a la pendiente. Fotografía del autor.

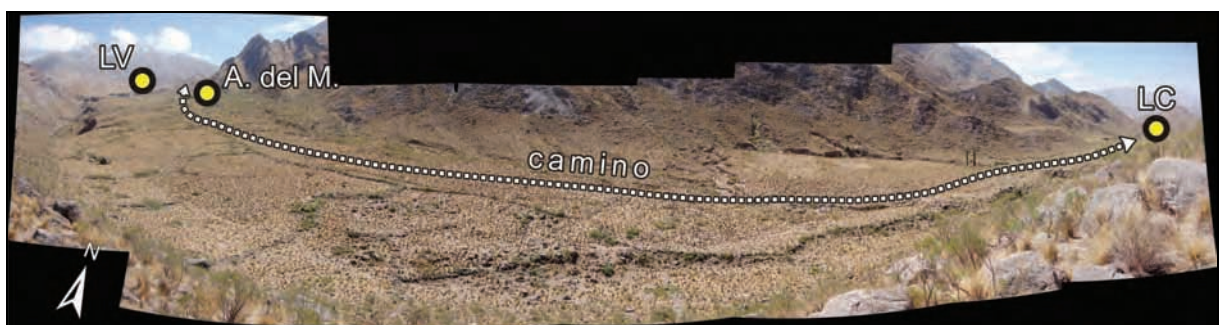
Figura VI.73. Imagen panorámica tomada desde el sitio Lomada RLC: LC= Puesto de Las Cuestas; A. del M.= Puesto Agua del Monte; LV= Paraje Las Vallas. Hacia la izquierda del camino se observa un muro largo, ancho y continuo. Fotografías del autor.

- Presencia de un muro largo, ancho y continuo, casi rectilíneo ubicado hacia la izquierda del camino (ver mas adelante Figura VI.73).

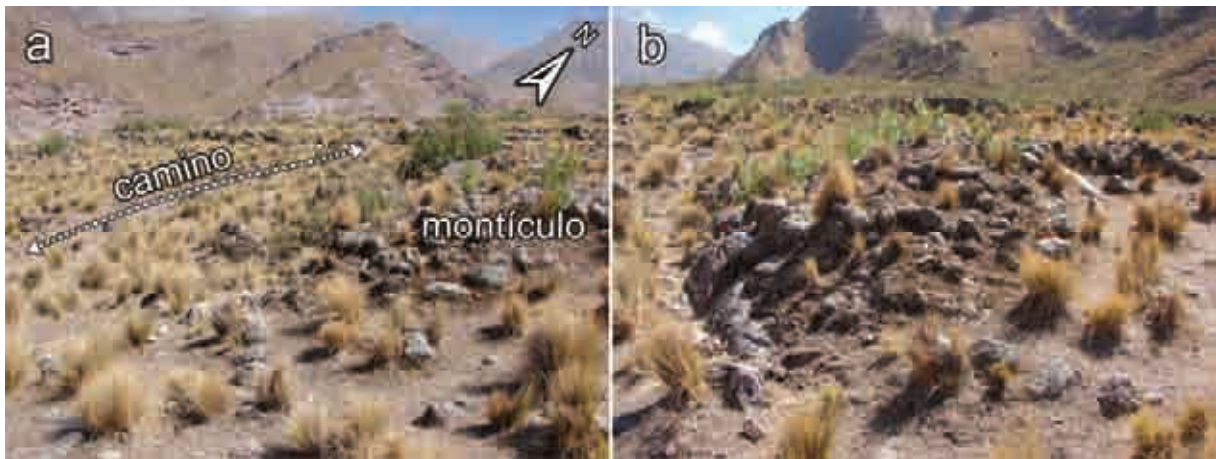
Unos quince metros más adelante, y a solo 10 m a la derecha del camino, se halló un montículo de piedras asociado a los relictos de un muro de pircado doble en mal estado de conservación (Figura VI.77). Es muy probable que este montículo sea producto de un trabajo intencional de despedre cuyo propósito radicaba en la limpieza de los campos. Este rasgo también ha sido identificado por Giovannetti (2009) en Los Colorados.

Figura VI.77. Montículo de despedre: a) obsérvese la relación proximal con el camino; b) detalle del montículo. Fotografías del autor.

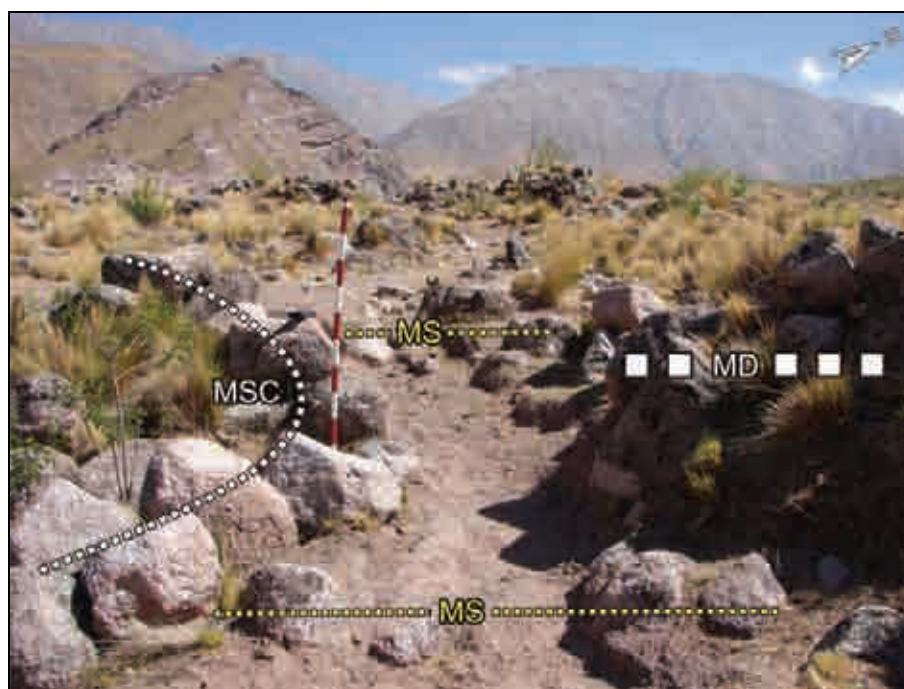
Figura V.78. Paso Transversal 10<sup>o</sup>: MD= muro doble; MSC= muro simple curvado; MS= muro simple. Anchura del camino: 0,90 m. Fotografía del autor.
