## CAPÍTULO VI

### **TRAYECTO EL SHINCAL DE QUIMIVIL – POZO DE PIEDRA: DESCRIPCIÓN VIAL Y PUNTOS DE INTERÉS ASOCIADOS**

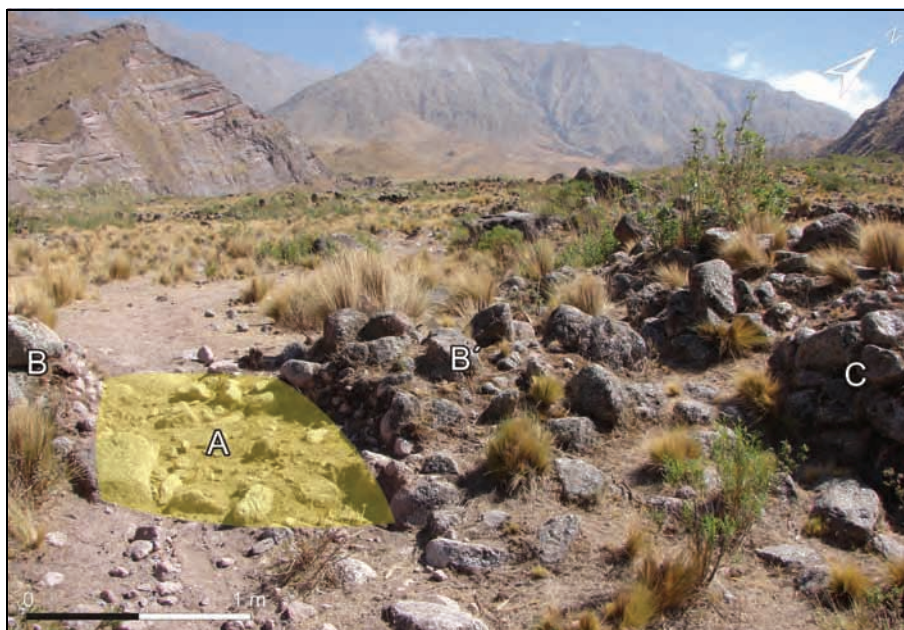
Desde el punto anterior el camino continúa con el mismo rumbo (N 12° E) y a 16 m vuelve a seccionar un muro de piedras, ubicado de forma paralela a la pendiente. Dicho muro posee un metro de espesor y registra hasta seis rocas en su sección transversal. Su altura varía a lo largo del mismo sin superar los 0,70 m. En el perfil del muro se observan rocas medianas desde el piso hasta aproximadamente 0,30 m e, inmediatamente, rocas más grandes hasta completar la altura máxima. La anchura de la vía en este segmento es de 1,10 m (Figura VI.79).

Aquí podemos ver como la traza del camino, en su punto de intersección con el muro, posee un entramado de rocas dispuestas caóticamente sobre la superficie (Figura VI.79-A). Se cree que dicha superficie no ha sido elaborada intencionadamente, ya que a priori estaría dificultando la circulación y el transporte. Además, es un rasgo que solo se hace presente en el punto de intersección entre el camino y el muro. Por ende, las rocas de la superficie podrían corresponder a la base del propio muro, el cual habría sido intervenido (seccionado) transversalmente -durante un evento cultural posterior- para dar paso al camino.

Figura VI.79. Paso Transversal 11°: A= punto de intersección entre la traza del camino y el muro (B-B'); C= estructura cónica con extremo superior romo de piedras canteadas y seleccionadas (posiblemente un mojón). Fotografía del autor.

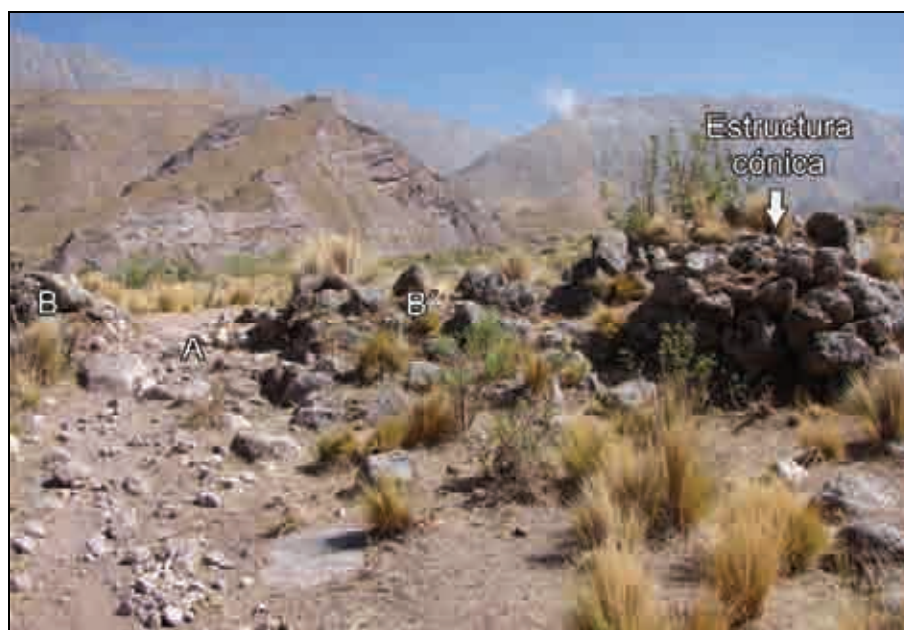
A 2,5 m hacia la derecha del camino se encuentra emplazada una estructura circular con forma de cono truncado que posee una altura de 1,10 m, un diámetro mayor de 2,10 m

(sobre su base) y un diámetro menor de 1,23 m (sobre la sección superior). La posibilidad que se tratara de un montículo de despedre fue descartada desde el principio debido a la disposición ordenada de las rocas exteriores (Figura VI.80).

Figura VI.80. Estructura cónica con extremo superior romo: A= Paso Transversal 11°; B-B' = muro atravesado por la traza. Fotografía del autor.

Las rocas de tamaño relativamente regular (principalmente medianas) que conforman la estructura han sido seleccionadas y parcialmente canteadas. En su interior presenta un relleno de barro y piedras. Para determinar la funcionalidad de este rasgo es necesario tener en cuenta el contexto en el cual se encontró, es decir su asociación –en este caso directa con el camino dentro de un conjunto arquitectónico vinculado a prácticas agrícolas. Como vimos anteriormente, Vitry (2000b) encuentra este tipo de estructuras asociadas al camino Morohuasi-Incahuasi, sosteniendo que podrían tratarse de mojones de comunicación visual o puestos de observación, en este caso, con relación directa al camino. Resulta interesante destacar la presencia de un leve cambio de pendiente a la altura del Paso Transversal 11°, por lo cual también es posible obtener un vasto campo de visibilidad tanto hacia el puesto de Las Cuestas como hacia Agua del Monte (Figuras VI.75-a y VI.79). Durante nuestra marcha, mientras nos íbamos aproximando a este punto no teníamos la sensación de encontrarnos a una altura considerable, sino hasta el momento en que arribamos a él y pudimos comprobar la visión hacia lugares distantes. La presencia del mojón en este lugar, que a simple vista no parece significativa, quizás se relacione con el hecho de señalar los cambios mínimos en el paisaje. En este caso podría estar vinculado con lo que expresa Mostajo acerca de aquellos rasgos ubicados en puntos elevados del camino, desde los cuales uno puede *descubrir un nuevo horizonte o un accidente capital de la naturaleza* (tomado de Regal 1936: 19).

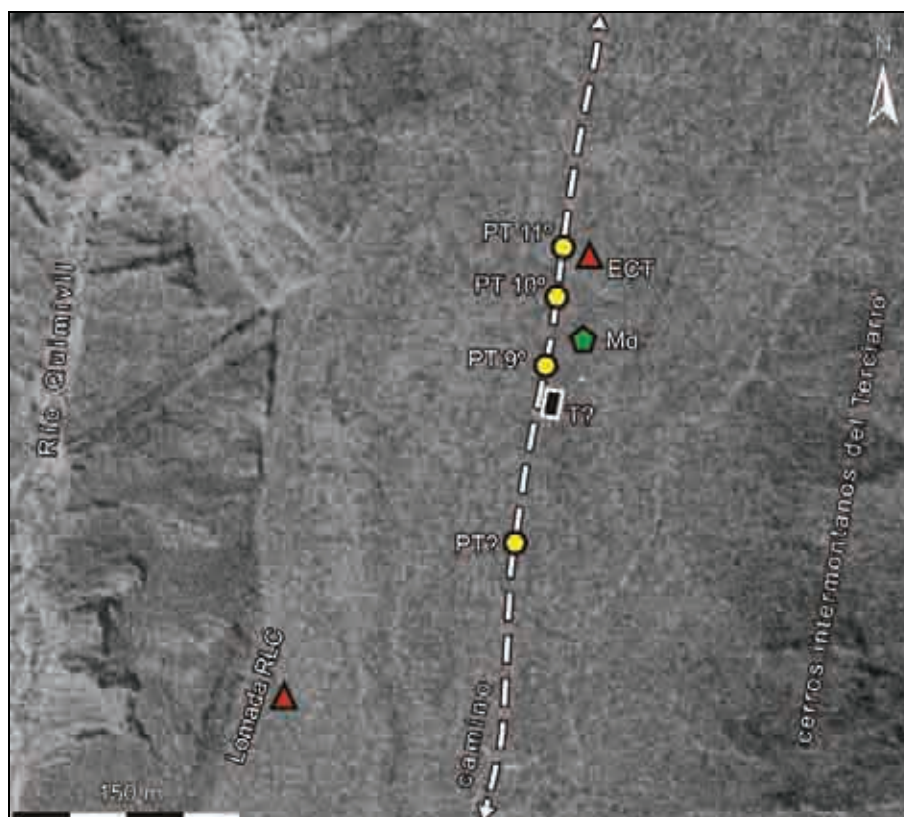
Figura VI.82. Ruinas La Cienaguita. Se puede observar la disposición casi rectilínea del camino sobre la peneplanicie terciaria y los rasgos de vialidad asociados: Lomada RLC= sitio Lomada de Ruinas La Cienaguita; T?= posible *tokanka*; PT= Pasos Transversales; PT?= posible paso transversal (lamentablemente no pudo identificarse en el terreno, solo fue observado en gabinete durante el procesamiento de las fotografías. Esto condujo a que se descartara de la lista general); Md= montículo de despedre; ECT= Estructura cónica truncada.

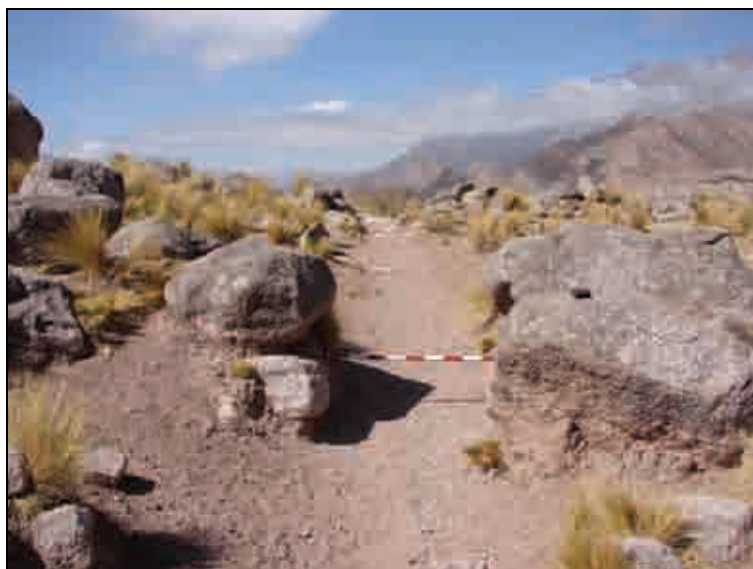
Figura VI.83. Paso Transversal 12°. Fotografía del autor.

Superado el Paso Transversal 11°, el camino se eleva suavemente hasta alcanzar la cota de los 2505 msnm, en el mismo sitio de Ruinas La Cienaguita, donde se encuentran dos grandes rocas delimitando otro paso de 0,90 m de ancho. La roca de la margen derecha posee una altura de 0,50 m y esta acompañada por una más pequeña de 0,30 m, mientras que la ubicada hacia la izquierda también mide 0,50 m y está acompañada por otra más grande de 0,70 m de altura. Las cuatro se apoyan sobre una acumulación de barro y pedregullo (Figura VI.83).

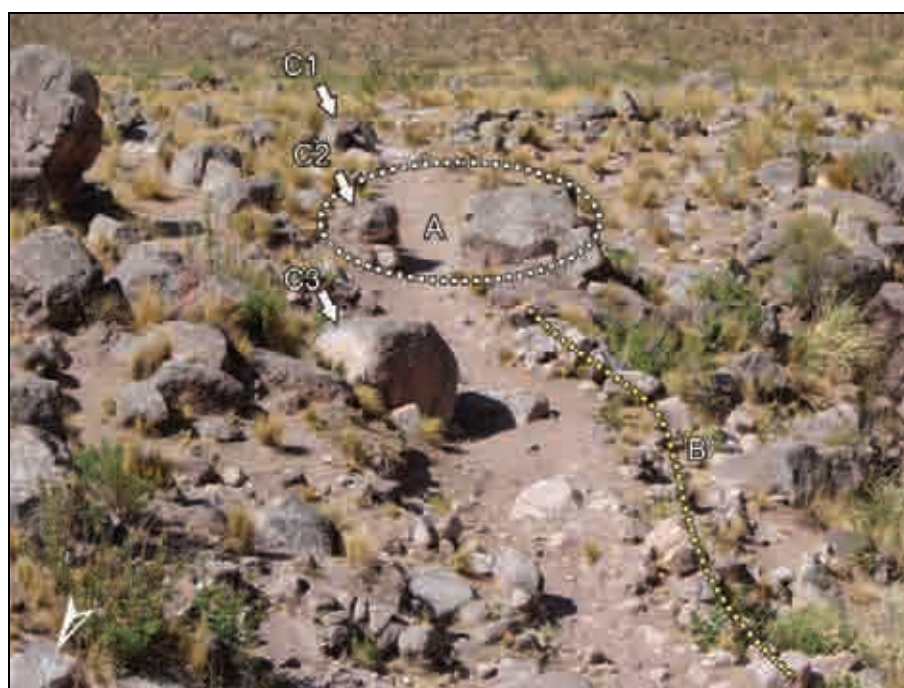
Figura VI.84. A= Paso Transversal 12°; B= alineamiento de rocas formando un talud; C1, C2 y C3= grandes rocas alineadas y separadas por espacios regulares. Fotografía del autor.

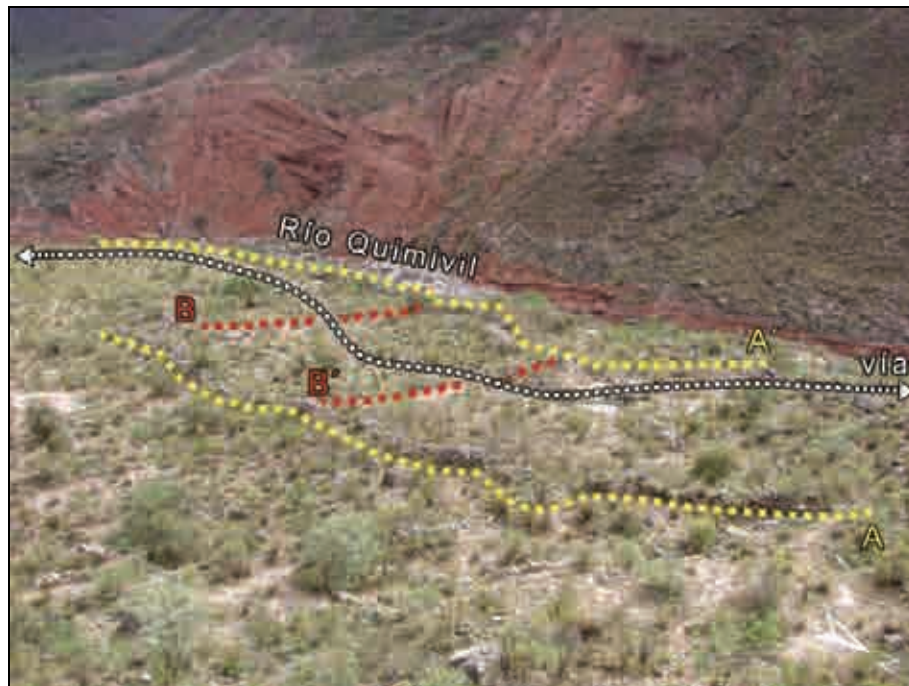
Figura VI.86. Extensión Zona de Andenes 9: representación de los muros paralelos (A y A') y transversales (B y B') a la vía de circulación. Fotografía del autor.

Vemos que cualquier interpretación puede resultar compleja hasta no contar con un mapeo adecuado y completo de los sectores, tarea que esta programada a futuro y requerirá de una labor exhaustiva. De todas maneras, una primera aproximación, teniendo en cuenta la presencia de muros transitados por encima, nos estaría indicando que los mismos pudieron corresponder a una instalación anterior al camino. O dicho de otra manera, estaríamos ante

una vía construida sobre un área saturada de pircados cuya disposición y arquitectura estuvo vinculada, sin lugar a dudas, con prácticas agrícolas.

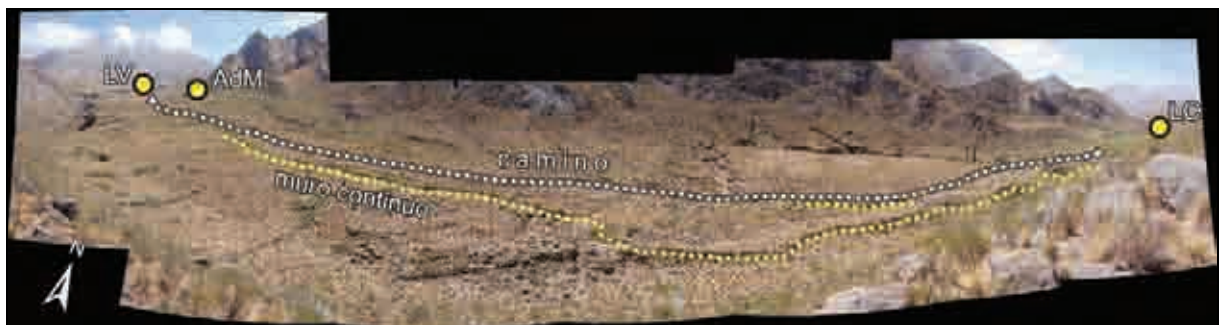
Figura VI.87. Panorámica de Ruinas La Cienaguita: LC= Puesto de Las Cuestas; AdM= Puesto Agua del Monte; LV= paraje Las Vallas. Fotografías del autor.

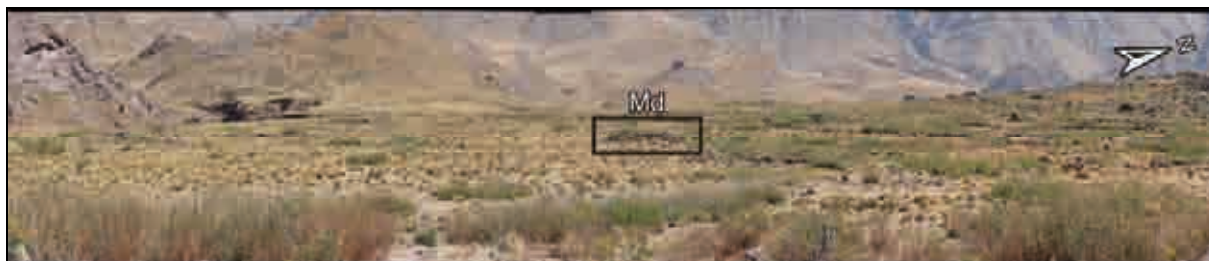
Figura VI.88. Imagen panorámica del sitio Ruinas de La Cienaguita a la altura del puesto Agua del Monte: Md= Montículo de despedre. Fotografías del autor.

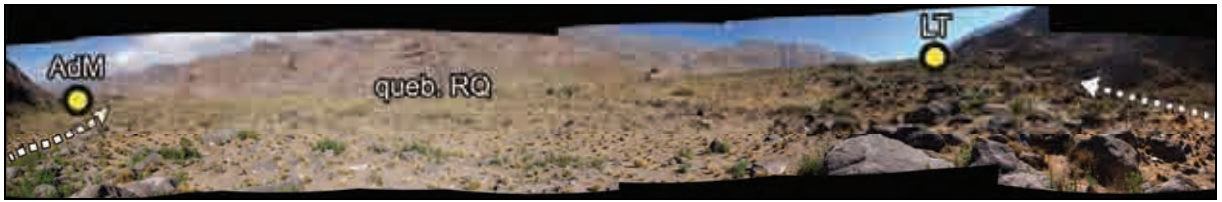
Figura VI.89. Imagen panorámica del sitio Ruinas de La Cienaguita obtenida unos 450 m más adelante del puesto, siguiendo la vía<sup>1</sup>. Fue tomada con un ángulo de giro de 270° en dirección oeste hacia la quebrada del Río Quimivil. El camino pasa por detrás del punto de toma, por lo que podrá observarse sobre el borde izquierdo –suroeste- viniendo desde Agua del Monte (AdM) y sobre el borde derecho –noreste- yendo hacia La Tranca (LT).

<sup>1</sup> El punto de toma de las fotografías se encuentra sobre las coordenadas 27° 34' 35.28" S y 67° 15' 46.75" O.

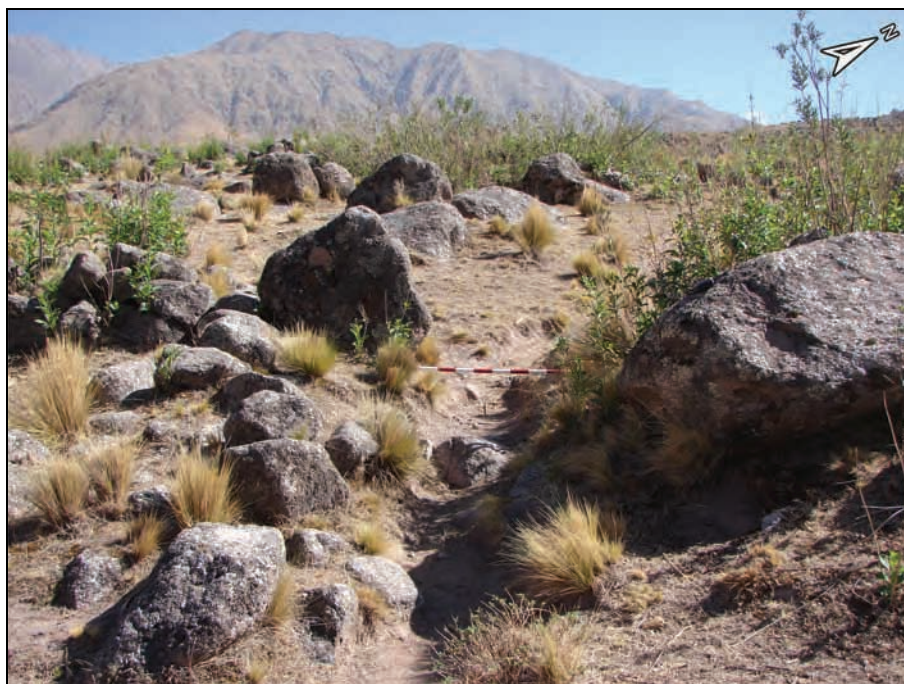
Figura VI.92. Paso Transversal 13°. Hacia la izquierda de la traza se puede observar el muro doble y una remoción de rocas que han dado lugar al paso indicado. Fotografía del autor.

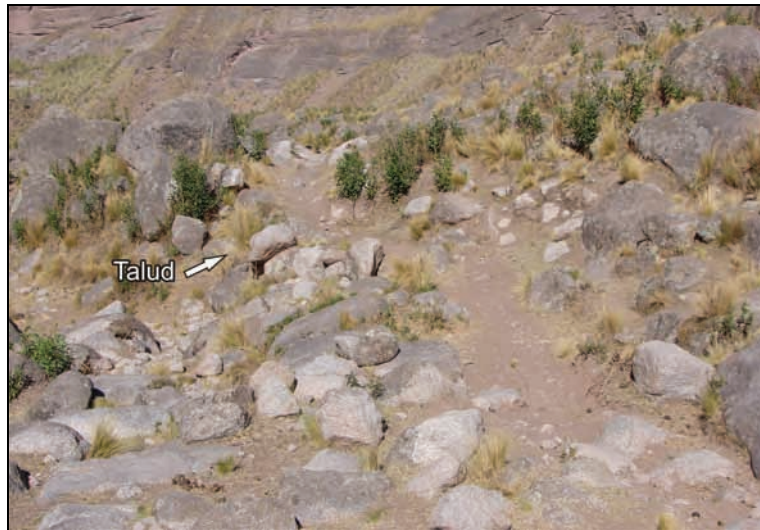
La primer parte del ascenso se realiza sobre una superficie de sedimentos eluvio-eólico de falda<sup>2</sup>, por medio de un camino tipo con talud trazado sobre una pendiente lateral suave; razón por la cual solo ha sido necesario construir un muro de contención de 0,45 m de altura (Figura VI.94).

Figura VI.94. Camino con talud o muro de contención sobre superficie eluvio-eólica (Altura: 2626 msnm). Fotografía del autor.

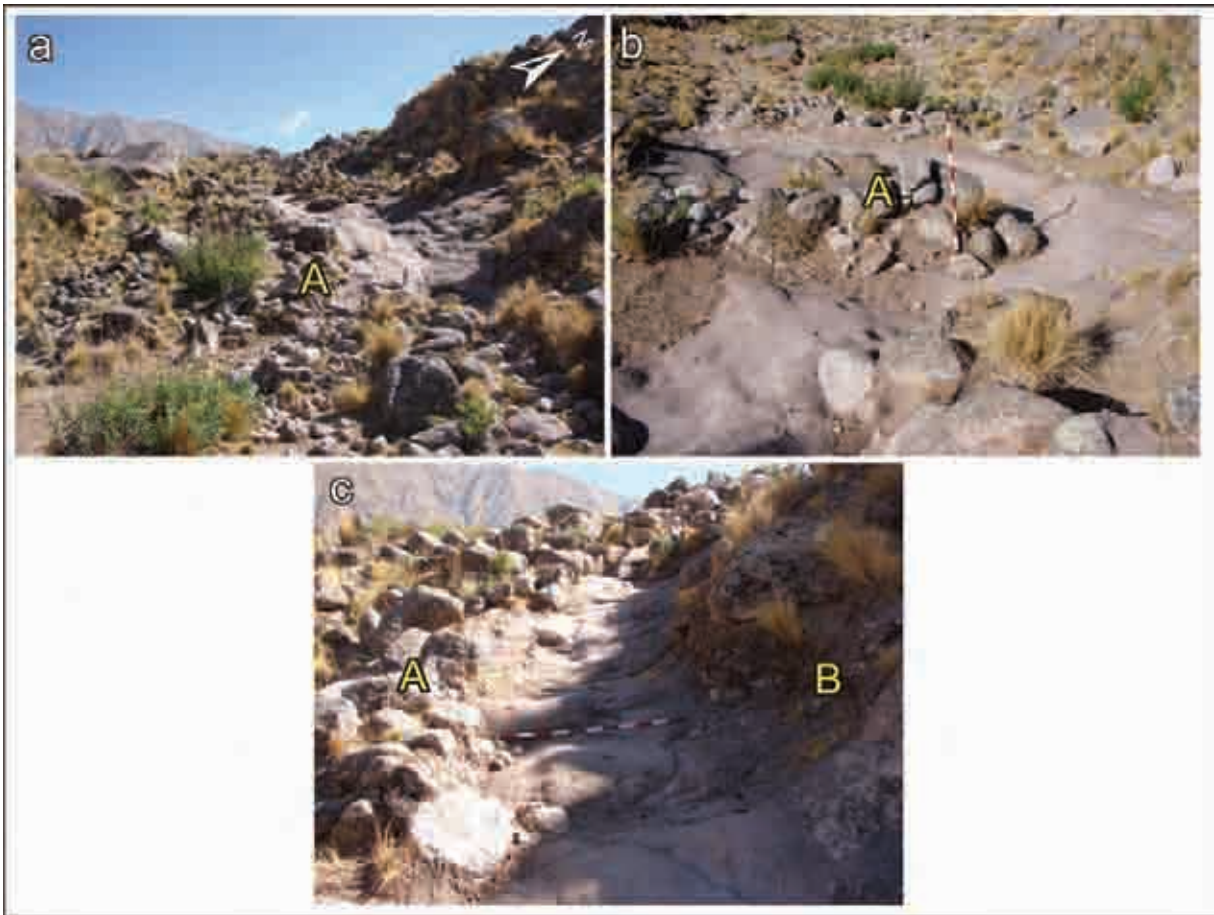
Figura VI.95. Camino sobre superficie de areniscas consolidadas (jaci): A= muro de protección; B= excavación dentro de la ladera (Altura: 2629 msnm). Se puede observar el desgaste de la roca producto del continuo transito. Fotografías del autor.

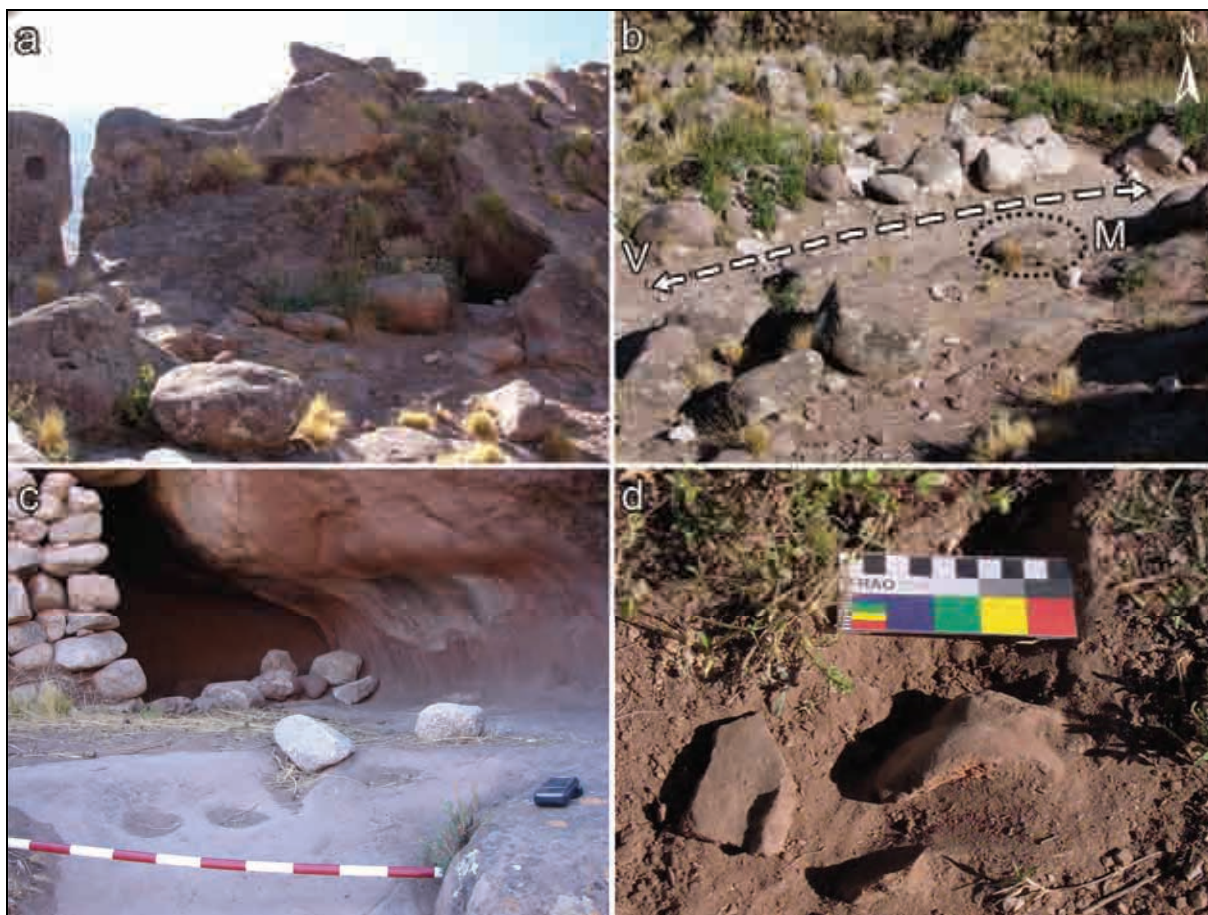
Mas adelante (130 metros), a solo cinco metros a la derecha del camino, se encuentra el sitio "Cueva-La Tranca". Se trata de una pequeña cueva cuya forma general es casi ovalada, probablemente formada por la erosión natural (eólica y pluvial) sobre la roca sedimentaria. La boca de acceso tiene 3,65 m de ancho y está orientada hacia el noroeste (Figuras VI.96a y VI.96b). Próximo a su entrada reposa un conjunto de 7 oquedades (dos de los cuales presentan una profundidad de apenas dos cm) labrados sobre el mismo piso de arenisca consolidada (Figura VI.96c). Esta cueva presenta una baja sedimentación factible de ser excavada pero con la salvedad de que en la actualidad es utilizada como corral. Esto último se hace evidente a raíz de la alta presencia de guano de cabra doméstica (*Capra hircus*) en su interior y por la adición de una pared simple de piedra sobre la mitad izquierda de su boca de acceso dejando un espacio de 1,73 m. Por delante de Cueva-La Tranca,

inmediatamente a la vera del camino, se hallaron tres fragmentos de cerámica utilitaria - asociados a un fragmento de diáfisis de hueso largo (indeterminado)- que podrían corresponder al período Hispano-Indígena (Figura VI.96d); y dos fragmentos de cerámica del Período Tardío. En ambos casos se remite a la cronología propuesta por González y Cowgill (1975: figura 2) para el valle de Hualfín.

Figura VI.96. Sitio Cueva-La Tranca: a) Cueva propiamente dicha vista desde el camino; b) Vía (V) y mortero (M) vistos desde la boca de la cueva; c) Morteros próximos a la boca de entrada; d) Fragmento óseo y cerámica correspondiente al período Tardío e Hispano-Indígena. Fotografías del autor.

Desde la boca de entrada a la cueva también se puede observar uno de los tres morteros ubicados exactamente a la vera del camino, sobre una roca del mismo afloramiento terciario ( $27^{\circ} 34' 29.01''$  S;  $67^{\circ} 15' 36.07''$  O. Altura: 2648 msnm) (Figura VI.96-b). Esta última se encuentra alineada con un sector esculpido del afloramiento. Ambas estarían marcando el lado derecho interno de la vía. En la siguiente imagen (Figura VI.98) se puede observar ello con mayor claridad:

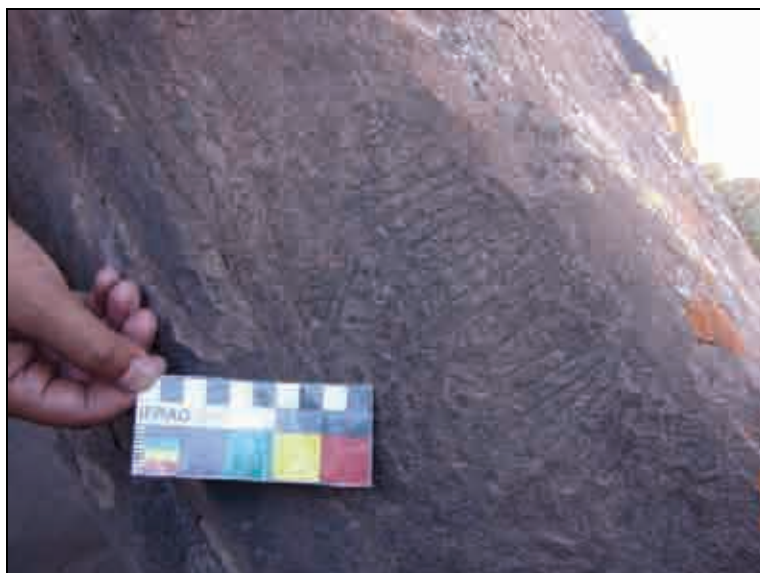
Otro dato relevante asociado a la cueva es la presencia de grabados en la roca, localizados sobre el lateral derecho próximo a su entrada. Se trata de un diseño en el que se encuentran comprendidos motivos de líneas paralelas entre si, elaboradas según un principio simétrico abstracto de traslación (Paola González Carvajal, com. pers.; véase también Carbajal 2010; Washburn 1983; Washburn y Crowe 1988) (Figura VI.97). Para avanzar un poco más en la interpretación de estos petroglifos creemos conveniente efectuar excavaciones dentro de la cueva.

Figura VI.97. Grabados de líneas paralelas en Cueva La Tranca

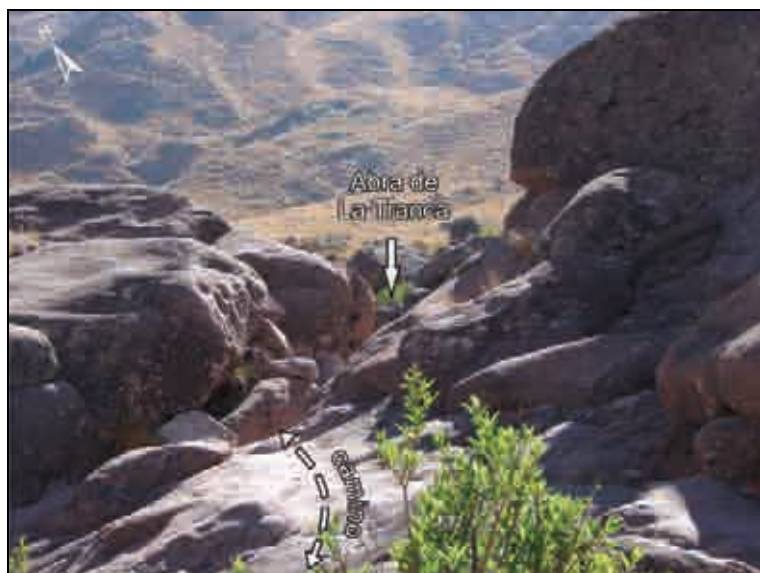
Figura VI.98. La Tranca: obsérvese la roca esculpida sobre el lado derecho del camino en dirección norte. Fotografía del autor.

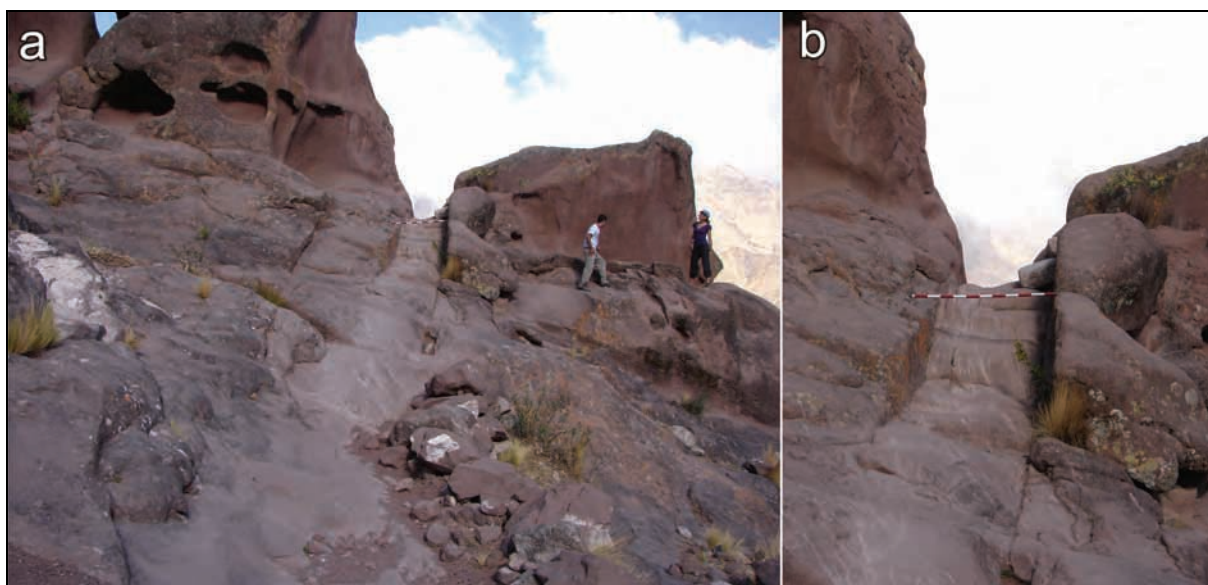
Siguiendo el camino unos metros más adelante se alcanza el Abra de La Tranca. Esta presenta evidencias de tallado y pulido sobre la roca sedimentaria (Figura VI.99). Es aquí donde el lugar toma su respectivo nombre: sobre ambas paredes laterales del afloramiento que delimitan el abra se han confeccionado una serie de agujeros (al menos tres), enfrentados entre sí. Siguiendo un relato de Carrizo (1975: 111), las paredes verticales laterales representarían los aujones donde se introducen las trancas; estas últimas pueden estar elaboradas en madera liviana, *p.e.* álamo, conformando así una especie de puerta (Figura VI.100). Farrington no descarta que este tipo de orificios sobre la roca puedan corresponder a la presencia Inka en la zona. El autor ha encontrado este tipo de oquedades, llamadas *barholds*, en los sitios incaicos de Quispeguanca (Distrito de Urubamba) y Casa de la Ñusta (Distrito de Yucay), ambos ubicados en el Valle Sagrado de Cuzco (Farrington, *com. pers.*; véase también Bouchard 1983)

Figura VI.99. Abra de La Tranca. Obsérvese las evidencias de tallado y pulimento sobre la roca sedimentaria. Fotografías del autor.

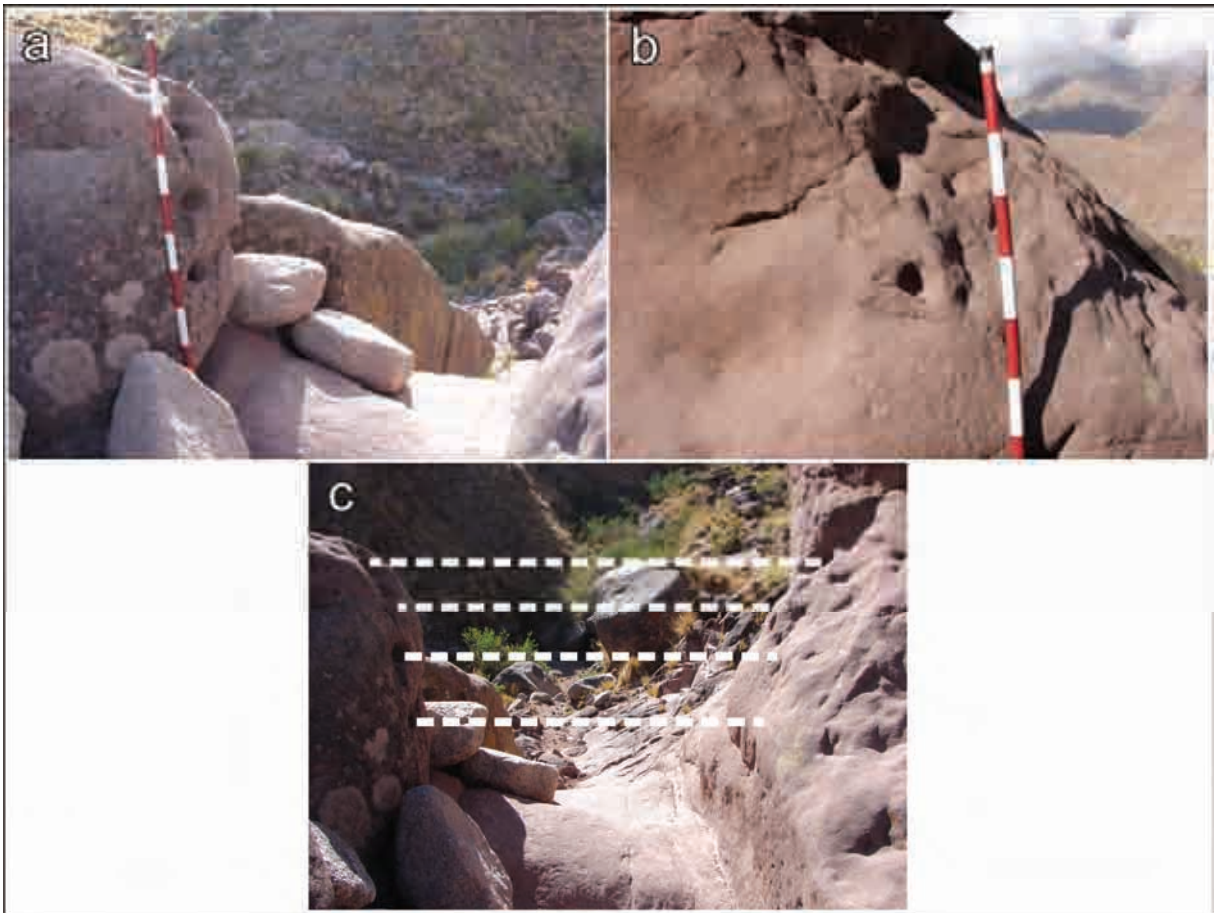
Figura VI.100. Abra de La Tranca: a y b) Detalle de los agujeros cavados sobre la roca; c) Representación hipotética de como podría realizarse el cerramiento. Fotografías del autor.

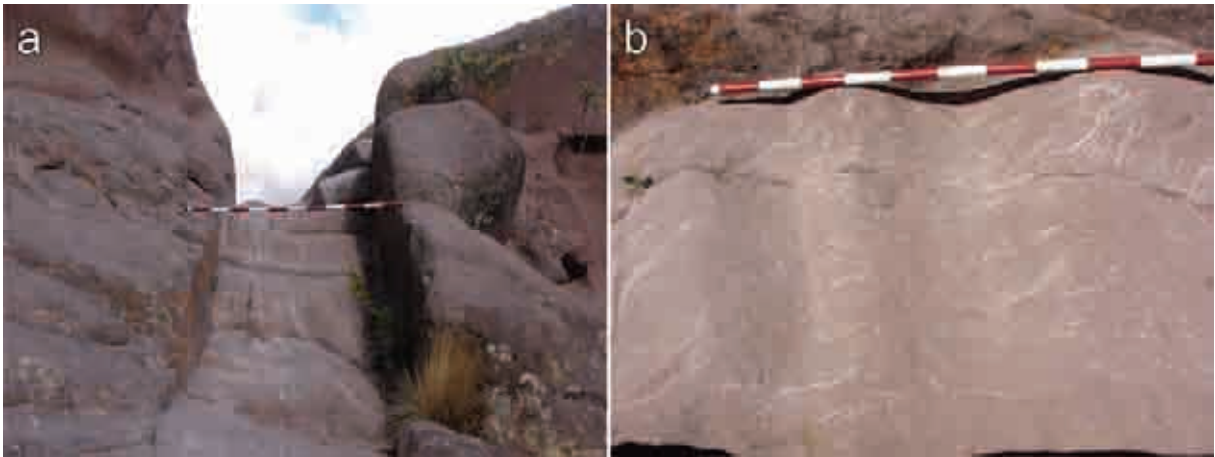
Figura VI.101: a) Peldaños y borde de la vía labrados sobre la roca madre;  
b) Detalle de los escalones. Fotografía del autor.

Superando el Abra de La Tranca el camino desciende (rumbo N 120° E) rectilíneamente por una pendiente de 22,22% (6 m ascendidos; 27 m recorridos). Ello implicó la adopción de una modalidad de escalinatas, proveyendo así una base plana para pisar (Hyslop 1992). La escalinata está formada por siete peldaños labrados sobre la roca natural de la pendiente y delimitada por cortes perfectamente verticales hacia ambos costados (Figura VI.101). Este tipo de construcción, a diferencia de lo que plantea Hyslop (*op. cir.:* 76) para otro tipo de escalinatas -aquellas construidas con escalones de piedras ancladas en la superficie de la pendiente-, no requieren un trabajo continuo de mantenimiento.

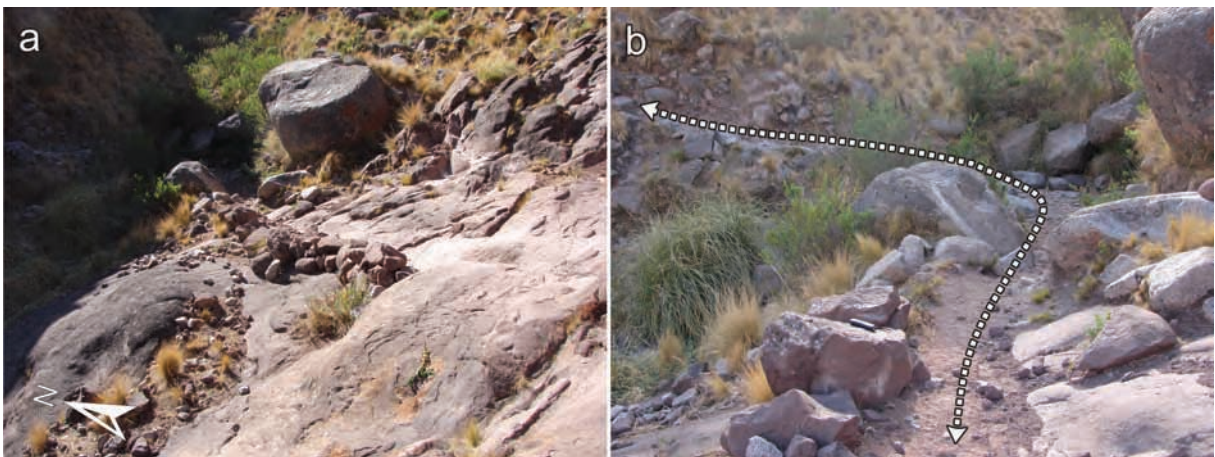
Figura VI.102. Muro de protección a continuación de la escalinata: a) Visto desde el Alero-La Tranca; b) Visto desde el camino. Fotografías del autor.

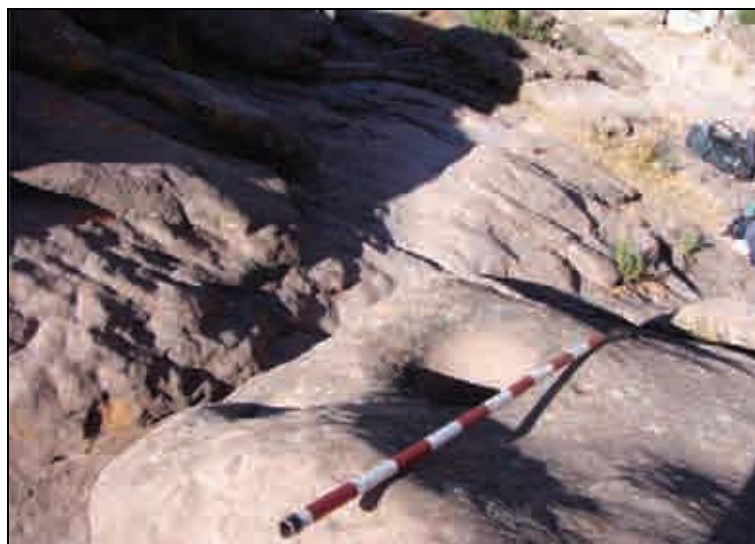
Por encima del techo del Alero-La Tranca se encuentra el punto más alto de este complejo con indicios de utilización humana debido a la presencia de dos oquedades, cuyo pulido interno deja en claro su función como unidades de molienda (Figura VI.104). Este punto, al igual que la boca de la cueva y el alero, han sido definidos como punto de visualización teniendo en cuenta el dominio visual que se tiene sobre el valle del Quimivil, el camino y los campos de cultivos de Ruinas La Cienaguita y de Las Vallas.

Figura VI.104. Morteros hallados por encima del Alero-La Tranca.  
Fotografía del autor.

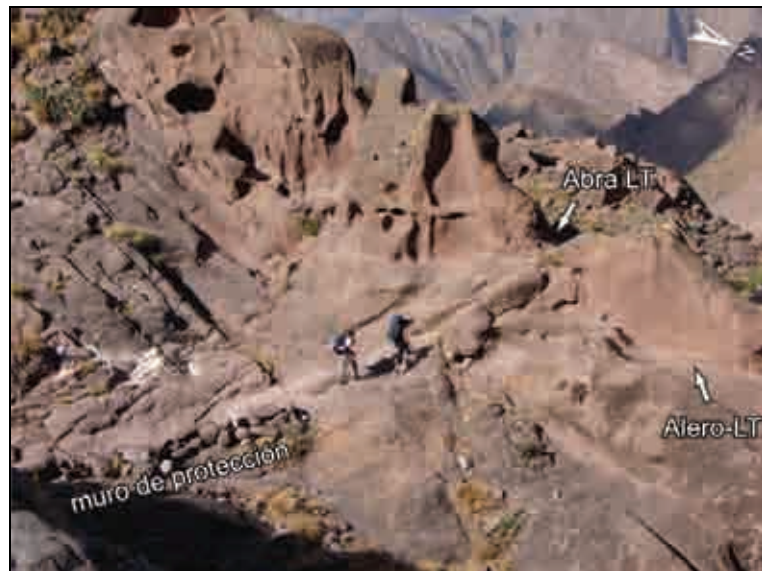
La siguiente imagen (Figura VI.105) muestra el complejo La Tranca visto desde el NE. En el sector derecho de la imagen se observa el Alero-La Tranca; hacia la izquierda podemos ver el afloramiento de areniscas pardo-rojizas con cavidades de diferentes tamaños producto de la alteración por agentes naturales. Éstas últimas, en conjunto con las evidencias culturales presentes, le confieren al complejo un aspecto significativamente particular desde el punto de vista simbólico y paisajístico.

Figura VI.105. Complejo La Tranca visto desde el camino por el NNE. Fotografía del autor.

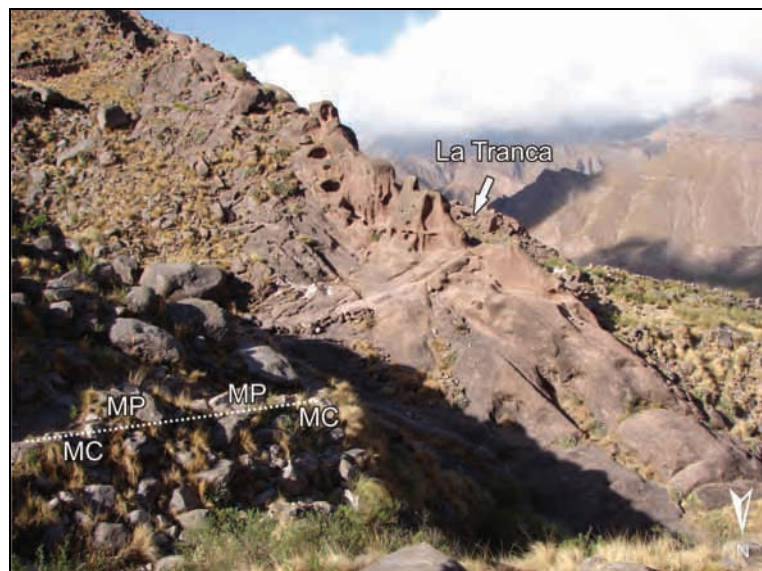
Luego del conjunto descrito el camino se introduce nuevamente en un sustrato de sedimentos eluvio-eólico adoptando una configuración en cornisa trazada en zig-zag sobre la ladera occidental de la serranía terciaria (rumbo N 38° E). Arquitectónicamente exhibe un muro de protección muy bajo complementado, de manera alternada, con muros de contención o talud sobre el borde ladera abajo (Figura VI.106).

Figura VI.106. Segmento vial posterior a La Tranca: MP= muro de protección; MC= muro de contención. Fotografía del autor.

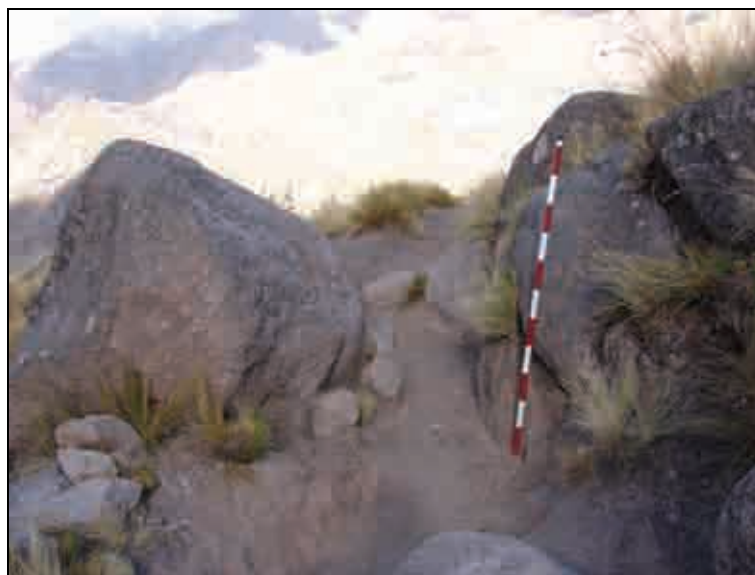
A 150 m de La Tranca se encontró una roca granítica de 1,10 m de alto dispuesta sobre el borde del camino ladera abajo. Esta roca se encuentra demarcando, en relación a otras dos de la misma naturaleza dispuestas sobre el borde ladera arriba, un acceso o paso caminero de 0,55 m de ancho. El mismo ha sido denominado Paso Transversal 14º.

El sustrato de arena, limo y arcilla que subyace a estas rocas contiene evidencias de excavación<sup>1</sup> para favorecer el tránsito. Por debajo de las mismas se alinean rocas seleccionadas de menor tamaño con sus caras planas hacia el interior de la vía (Figura VI.107).

Figura VI.107. Paso Transversal 14º. Fotografía del autor.

<sup>1</sup> Por la forma que adopta el negativo del cavado en algunos sectores creemos que podría tratarse de algún elemento con forma de pala (contemporánea). Esto estaría señalando el mantenimiento que recibe la vía en la actualidad.

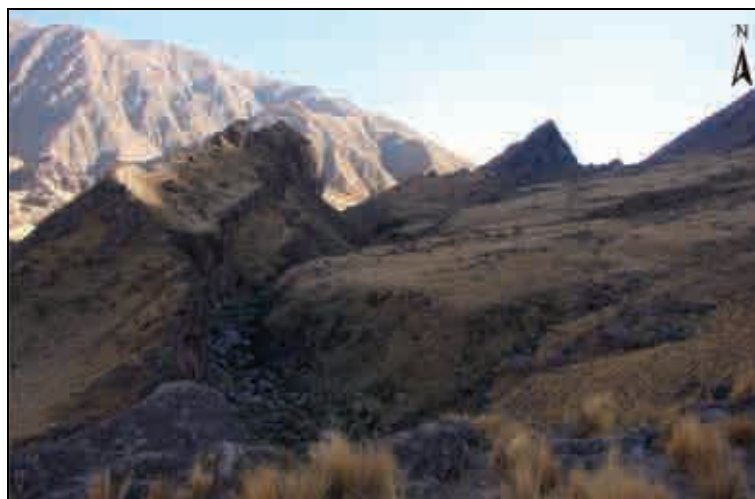
Hacia la izquierda de este paso se puede observar como la ladera cae abruptamente, provocando que la traza voltee hacia la derecha, adoptando un rumbo general N 26º E. A partir de allí penetra en una altiplanicie esteparia de arbustos y gramíneas con predominio de coirones (Provincia Puneña), ubicada entre los estratos del Terciario y el Cordón de Los Colorados (Figura VI.108). El cambio vegetacional fuertemente marcado a partir de esta inflexión estaría reflejando el carácter trascendental de este punto del camino. En este caso creemos que la importancia del hito reside, principalmente, en una función demarcatoria (mojón).

Figura VI.108. Vegetación de Provincia Puneña inmediatamente después de superar el PT 14°. Fotografía del autor.

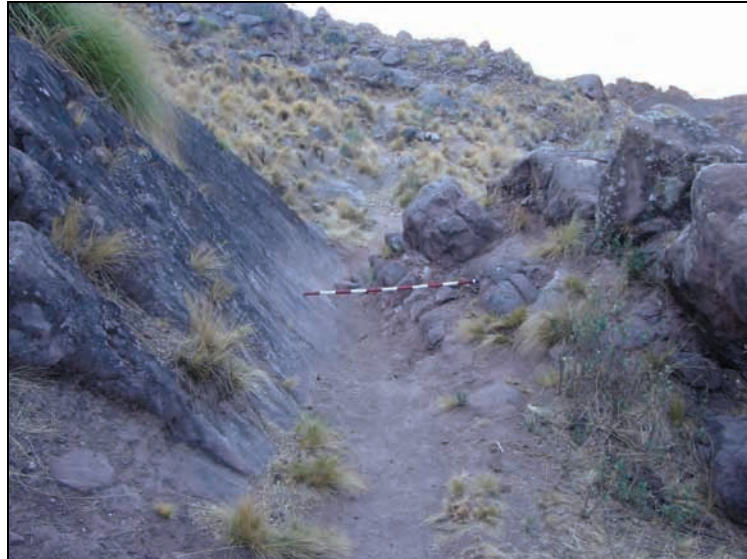
A continuación se eleva rápidamente en zig-zag sobre el borde lateral de la quebrada y sale (rumbo N 39° E) nuevamente a la altiplanicie con una disposición casi paralela al río Lampazar. Debido a la pendiente lateral suave, el muro de contención o talud donde se asienta el camino no supera los 0,30 m de altura. En algunos segmentos circula entre los afloramientos del estrato terciario, que asimismo demarcan sus bordes (Figura VI.109). El ancho máximo del camino es de 0,50 metros.

Figura VI.109. Camino entre sustratos ( $27^{\circ} 34' 6.08''$  S;  $67^{\circ} 15' 20.27''$  O. Altura: 2699 msnm). Fotografía del autor.

Luego comienza a curvarse ligeramente obteniendo un rumbo N 35° E y a los cincuenta metros repite el diseño de camino entre sustratos indicado anteriormente (véase segmento Figura VI.109). Aquí se puede observar claramente la continuidad entre el estrato natural y el talud o muro de contención ladera abajo; indicando que el mismo estrato donde se asienta el camino estaría actuando como talud de contención. En ambos casos es posible observar el desgaste del camino producido por el constante tránsito. Inclusive se puede ver una serie de trazos paralelos, que varían de 0,60 a 0,85 m de altura, “impresos” sobre el afloramiento que marca el costado derecho. Desconocemos el origen de los mismos pero dado el patrón de su disposición no descartamos un origen antrópico vinculado al desgaste de la roca (Figura VI.114).

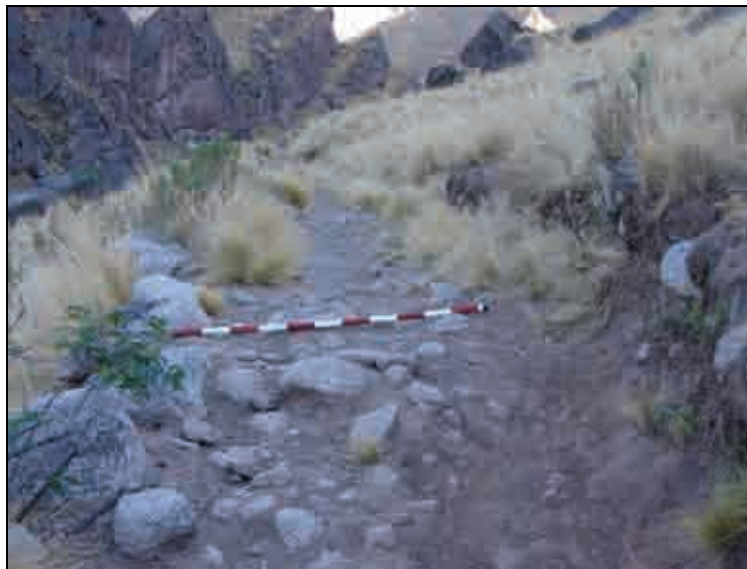
Luego, vuelve a realizar una curva abierta y cruza en zig-zag otra pequeña quebrada, en este caso seca, que converge con el río indicado anteriormente. Toma un rumbo  $N 8^{\circ} E$  y a pocos metros adopta una forma de camino tipo con talud con excavación dentro de la ladera (Hyslop 1992: 82, fig. 3.25A). La última hilada de rocas del talud sobresale unos centímetros con respecto a la superficie horizontal del camino, conformando un muro de protección de 0,40 m de alto (Figura VI.110).

Figura VI.110. Camino con talud ladera abajo y excavación dentro de la ladera -ladera arriba- ( $27^{\circ} 33' 59.28''$  S;  $67^{\circ} 15' 15.10''$  O. Altura: 2734 msnm). Fotografía del autor.

A una distancia de aproximadamente 17 m hacia adelante, al igual que en el segmento de la Figura VI.110, se observó un camino tipo con talud con excavación dentro de la ladera. Éste presenta una particularidad: la pendiente lateral es muy suave existiendo un muro, en el borde ladera abajo, de una sola hilada apoyado sobre el sustrato. En relación a ello las rocas que lo conforman se disponen con un leve espaciamiento entre si (Figura VI.115). En la misma imagen -después del segmento descrito- se advierte que vuelve a aflorar la roca de areniscas pardo-rojiza sobre el borde del camino ladera arriba. No presenta excavación lo cual estaría indicando que no era necesario semejante tarea para mantener la circulación. Además, la orientación del afloramiento por si solo actúa como muro de retención o contención ladera arriba. Estas diferencias, muy próximas entre si en el “cuerpo” del camino, indican su grado de sensibilidad a los cambios en el terreno.

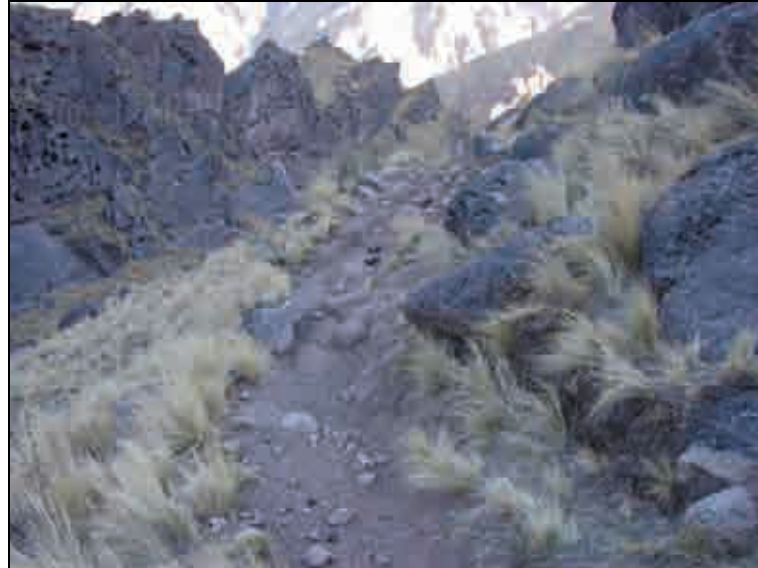
Unos 60 metros más adelante mantiene las mismas características pero con la particularidad de poseer grandes rocas naturales al costado del camino ladera arriba (Figura VI.111). Éstas podrían actuar como muros de retención o contención para evitar la erosión ocasionada por el movimiento natural de los suelos (Vitry 2004a).

Figura VI.111. Camino con talud ladera abajo y muro de retención ladera arriba (27° 33' 57.34" S; 67° 15' 14.79" O. Altura: 2735 msnm). Fotografía del autor.

Seguidamente (a una distancia de 11 m), retoma las características del segmento descrito en la Figura VI.111. El ancho de la traza<sup>4</sup> es de 1 m con un talud de 0,30 m de altura y 0,40 m de espesor (Figura VI.113).

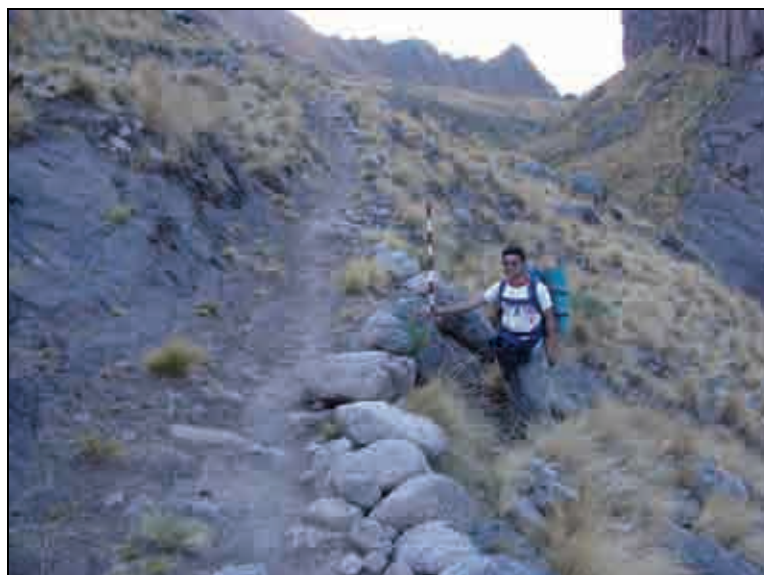
A 110 metros se registra un cambio en la infraestructura; si bien conserva el talud se adiciona una hilada de piedras o muro de protección por encima que apenas sobrepasa el nivel del piso del camino. Por otra parte, la disposición del afloramiento sobre el borde ladera arriba ha sido aprovechada con la intención de delimitarlo y resguardarlo del empuje lateral (Figura VI.112). Es decir que actuaría, al igual que en los casos ya vistos, como un muro de contención o retención. Desde el punto de vista técnico este diseño le da un aspecto correspondiente a una variedad de camino encerrado por muros (Vitry 2004a: 14, figura 5). Esto último también podría suceder con el segmento correspondiente a la Figura VI.111, pero haciendo la salvedad de que probablemente se haya aprovechado la disposición de las grandes rocas para construir el camino inmediatamente por debajo.

Figura VI.112. Camino con talud y muro de protección -ladera abajo- y con afloramiento a manera de muro de retención -ladera arriba- ( $27^{\circ} 33' 53.77''$  S;  $67^{\circ} 15' 14.26''$  O. Altura: 2736 msnm). Ancho del camino: 1,15 m. Fotografía del autor.

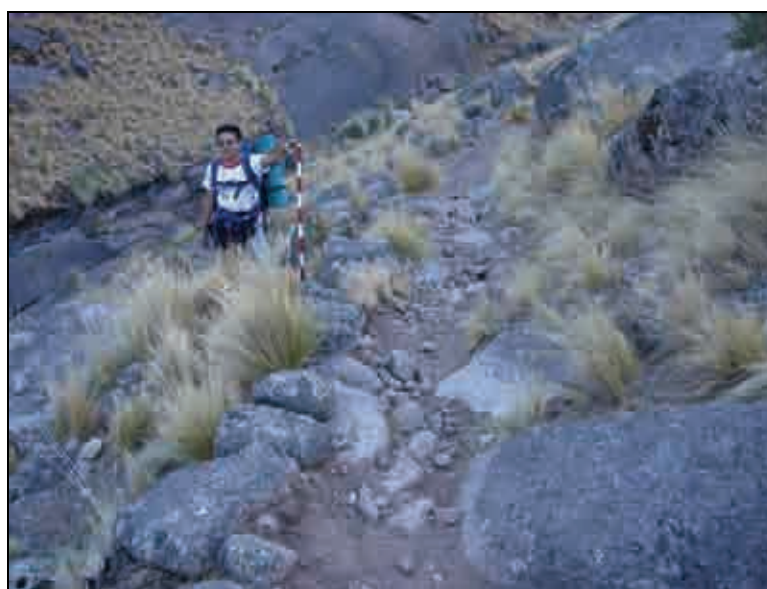
Figura VI.113. Camino con talud ladera abajo y muro de retención ladera arriba ( $27^{\circ} 33' 53.40''$  S;  $67^{\circ} 15' 14.24''$  O. Altura: 2736 msnm). Fotografía del autor.

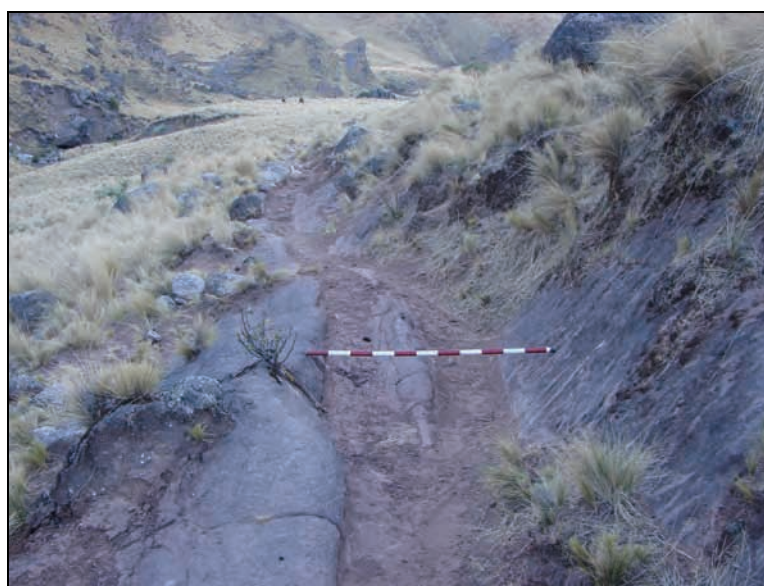
Figura VI.114. Camino entre sustratos (27° 33' 49.62" S; 67° 15' 12.69" O.  
Altura: 2740 msnm). Fotografía del autor
