## CAPÍTULO VI

### **TRAYECTO EL SHINCAL DE QUIMIVIL – POZO DE PIEDRA: DESCRIPCIÓN VIAL Y PUNTOS DE INTERÉS ASOCIADOS**

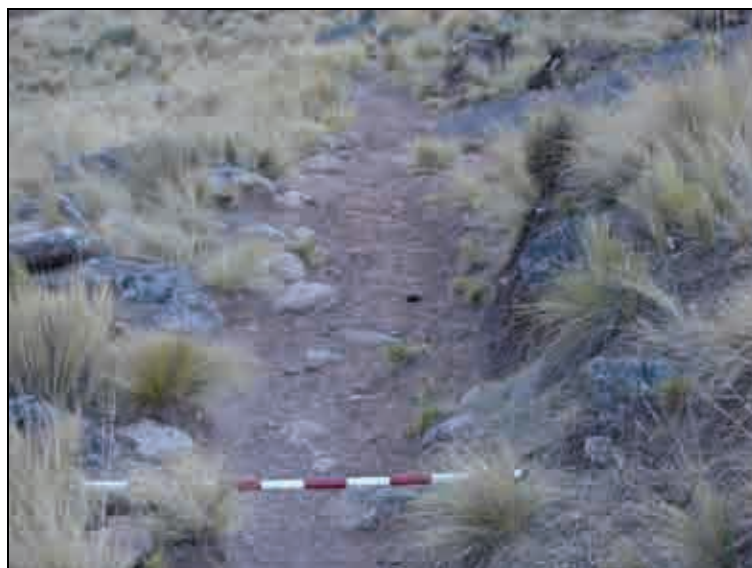
A una distancia de aproximadamente 17 m hacia adelante, al igual que en el segmento de la Figura VI.110, se observó un camino tipo con talud con excavación dentro de la ladera. Éste presenta una particularidad: la pendiente lateral es muy suave existiendo un muro, en el borde ladera abajo, de una sola hilada apoyado sobre el sustrato. En relación a ello las rocas que lo conforman se disponen con un leve espaciamiento entre si (Figura VI.115). En la misma imagen -después del segmento descrito- se advierte que vuelve a aflorar la roca de areniscas pardo-rojiza sobre el borde del camino ladera arriba. No presenta excavación lo cual estaría indicando que no era necesario semejante tarea para mantener la circulación. Además, la orientación del afloramiento por si solo actúa como muro de retención o contención ladera arriba. Estas diferencias, muy próximas entre si en el “cuerpo” del camino, indican su grado de sensibilidad a los cambios en el terreno.

Figura VI.115. Camino con talud ladera abajo y excavación dentro de la ladera -ladera arriba- ( $27^{\circ} 33' 49.18''$  S;  $67^{\circ} 15' 12.34''$  O. Altura: 2738 msnm).

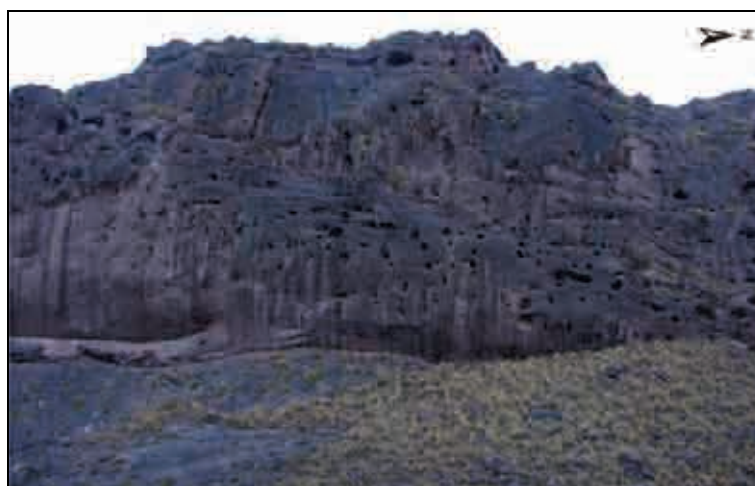
Hacia la izquierda del punto anterior se pueden apreciar nuevamente las areniscas pardo-rojizas colmadas de diferentes tipos de concavidades naturales, un rasgo que se ha tornado bastante conspicuo en esta parte del trayecto (Figura VI.116). Al respecto, no olvidemos lo observado en el complejo La Tranca y la Gran Roca Perforada descrita por Giovannetti (2009: 213, foto 5.76) en el sitio Los Colorados. Los tres elementos del paisaje se destacan por su aspecto visual (Criado Boado 1991), mientras que en dos (Gran Roca Perforada y La Tranca) se han encontrado evidencias de intervención humana.

Figura VI.116. Areniscas pardo-rojizas con varias concavidades naturales. Fotografía del autor.

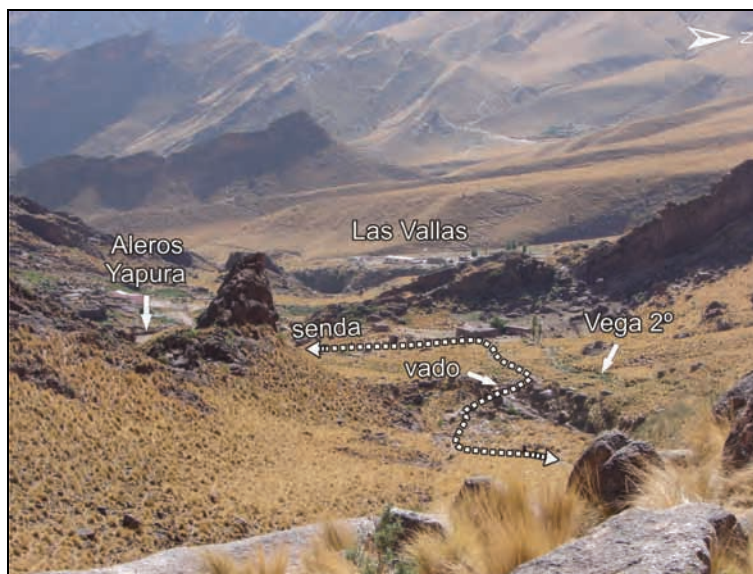
Figura VI.122. Cambio de rumbo después de transitar por los Aleros Yapura. Fotografía del autor.

Desde los Aleros Yapura el camino toma un rumbo N 71° E con un diseño de senda muy bien marcada sobre el sustrato. Inmediatamente se observó la Vega 2° (27° 33' 30.53" S; 67° 15' 0.10" O. Altura: 2819 msnm), ubicada unos pocos metros a la izquierda de la vía (Figura VI.122). Después de cruzar el río Lampazar zigzaguea hasta alcanzar una altura de 2840 msnm, inmediatamente se curva y nuevamente con un movimiento en zigzag, trazado sobre el sustrato de rocas sedimentarias, termina alcanzando el Abra de Las Vallas (coordenadas: 27° 33' 29.13" S; 67° 14' 48.2" O. Altura: 2889 msnm).

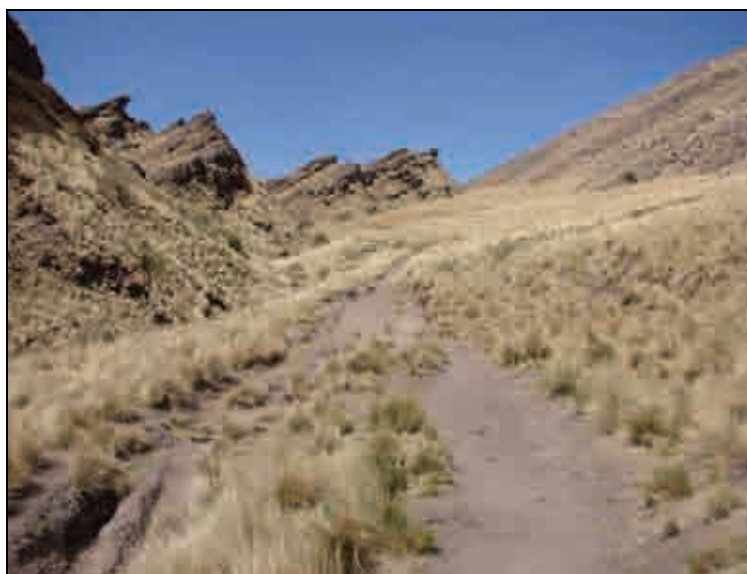
Figura VI.125. Segmento de la vía con doble traza.

Unos 380 m más adelante, hallamos una serie de vegas ubicadas a la vera del camino: Vega 3° (27° 33' 25.20" S; 67° 14' 35.89" O; 2912 msnm), Vega 4° (27° 33' 24.86" S; 67° 14' 33.69" O; 2918 msnm), Vega 5° (27° 33' 24.34" S; 67° 14' 33.07" O; 2922 msnm), Vega 6° (27° 33' 23.06" S; 67° 14' 28.72" O; 2939 msnm). En este último punto la senda adquiere un ancho de casi dos metros con un trazado doble (Figura VI.125).

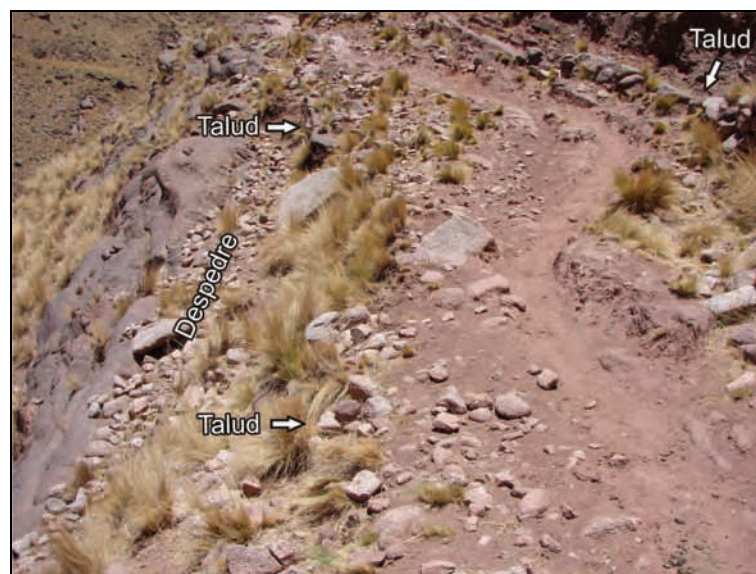
Figura VI.131. Posible despedre a la vera del camino.

A 130 m del portezuelo, en plena bajada, hallamos un conjunto de piedras pequeñas dispersas hacia la derecha del camino ( $27^{\circ} 32' 55.81''$  S;  $67^{\circ} 14' 0.64''$  O. Altura: 3031 msnm) (Figura VI.131). Este rasgo llamó poderosamente nuestra atención dada su cantidad y concentración. Advirtiendo que se trata de un segmento del camino muy perturbado físicamente hemos hipotetizado que serían producto del despedre o limpieza de la vía. En este segmento, el camino presenta un refuerzo con muro de contención o talud sobre ambos laterales.

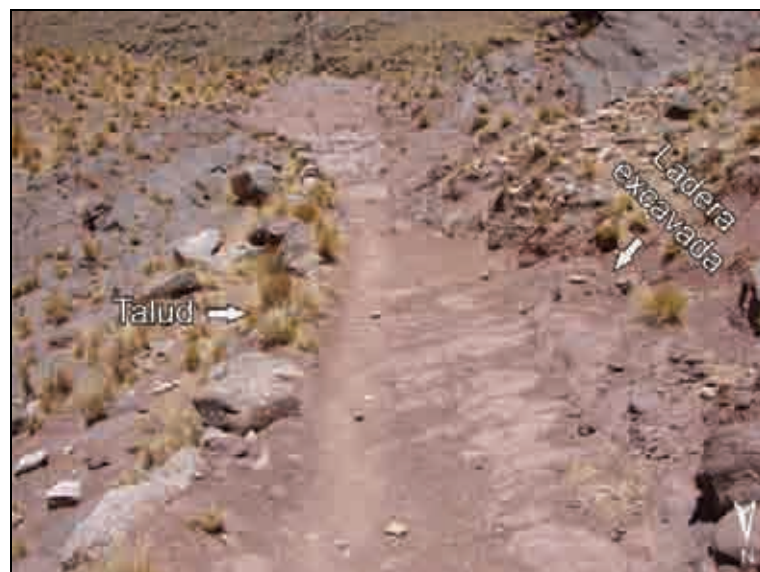
Figura VI.133. Obsérvese el talud sobre el borde ladera abajo en relación con la excavación sobre el borde ladera arriba. Fotografía del autor.

Inmediatamente el camino cambia de fisonomía, adopta una forma con talud de 0,70 m de altura y excavación sobre el borde ladera arriba (Figuras VI.132 y VI.133). El ancho de la circulación es de dos metros ( $27^{\circ} 32' 51.57''$  S;  $67^{\circ} 14' 1.03''$  O. Altura: 3016 msnm). La materia prima que conforma los muros son "jaci" y rocas graníticas, ambas provenientes de la zona. También se han observado algunas rocas canteadas con sus caras planas dispuestas hacia el exterior. La mayor parte de las rocas canteadas son areniscas pardo-rojizas o "jaci" de naturaleza más dúctil para la talla.

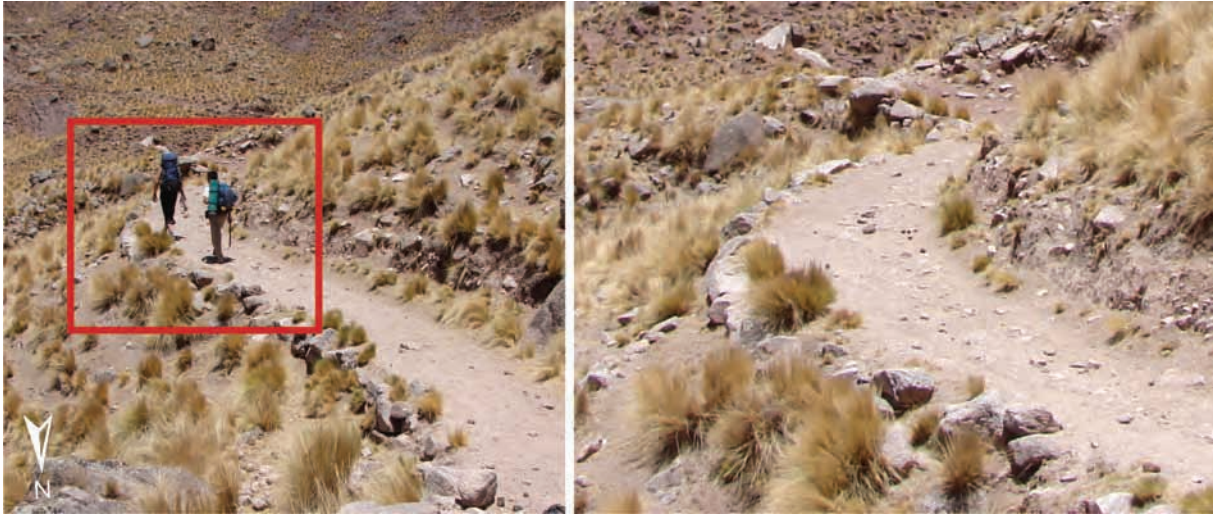
Figura VI.135. Obsérvese el detalle de la construcción del talud sobre la curva.

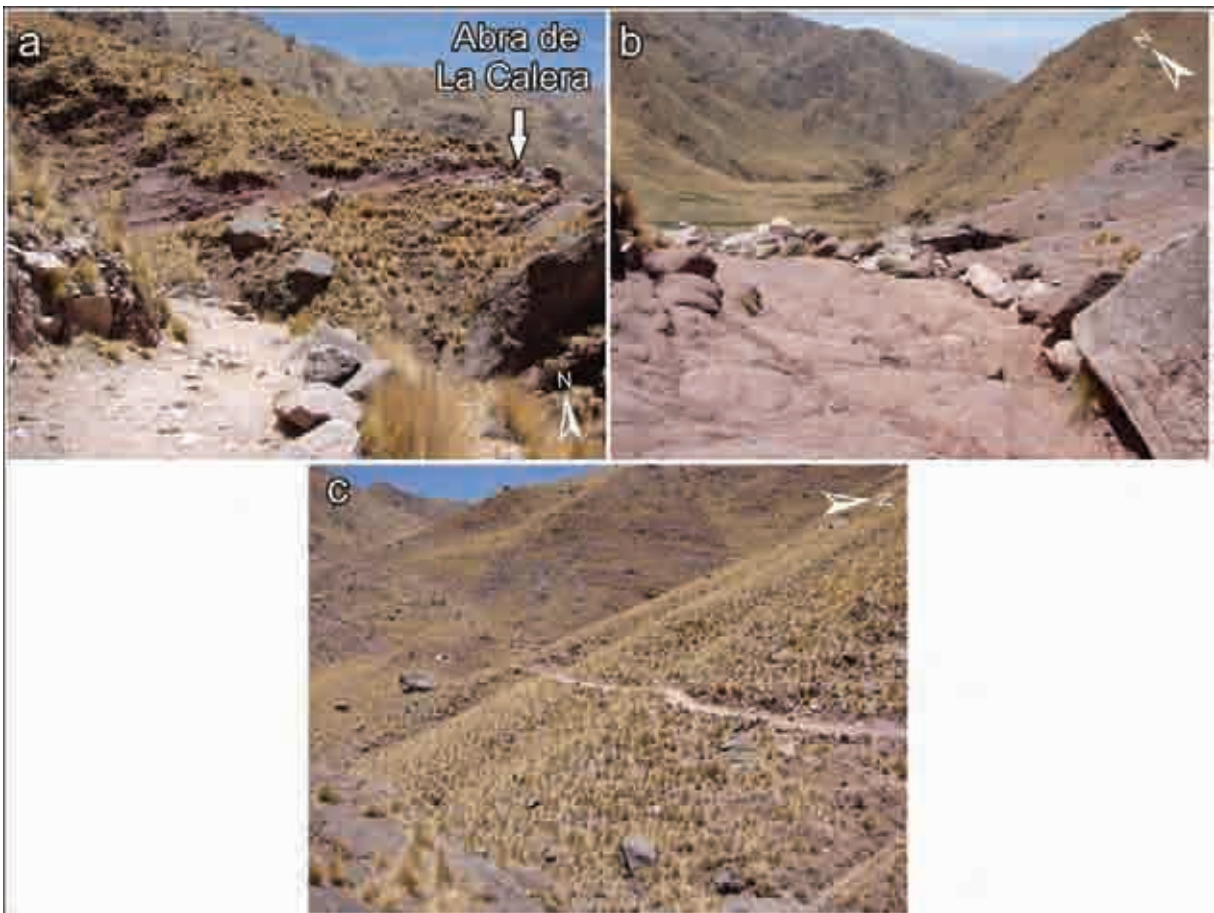
Figura VI.136. Ascenso al Abra de La Calera: a) Vista antes de subir; b) Abra propiamente dicha; c) Vista hacia el camino de ascenso desde el abra. Fotografía del autor.

A pocos metros, sobre las coordenadas (27° 32' 45.42" S; 67° 14' 3.37" O; 3003 msnm), comienza a remontar -rumbo N 78° E- rápidamente hasta el Abra de La Calera (Figura VI.136). El camino de ascenso presenta las mismas características que hemos descrito en estos últimos segmentos: muro de contención o talud (0,30 m de altura) hacia el borde externo y marcas de excavaciones discontinuas dentro de la ladera (Figura VI.137). El ancho varía de 2 a 2,75 m; y algunas piedras que conforman el talud ubican sus caras planas hacia fuera.

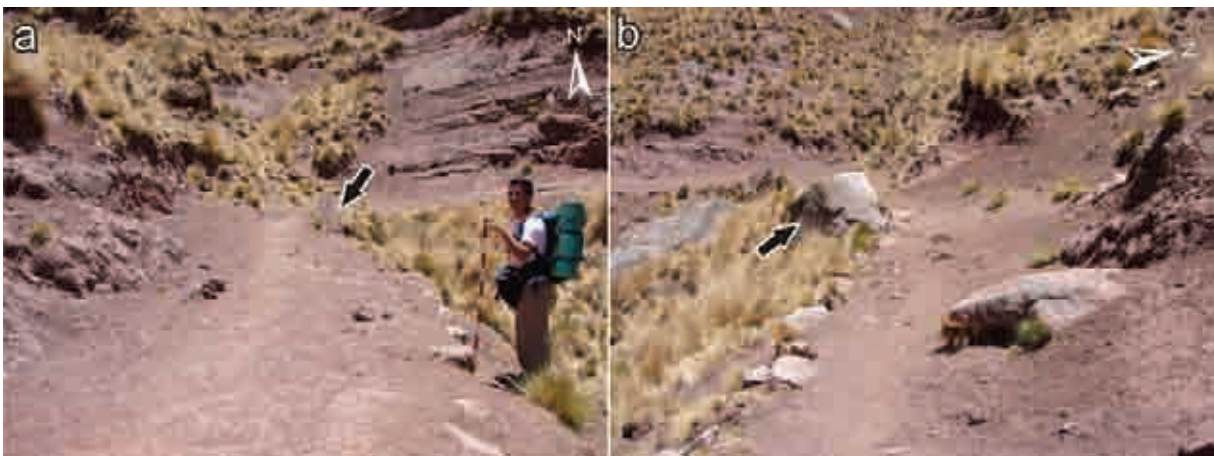
Figura VI.137. Ascenso al Abra de La Calera. Camino con talud y excavación. Las flechas indican las piedras en posición vertical a la vera del camino. Fotografías del autor.

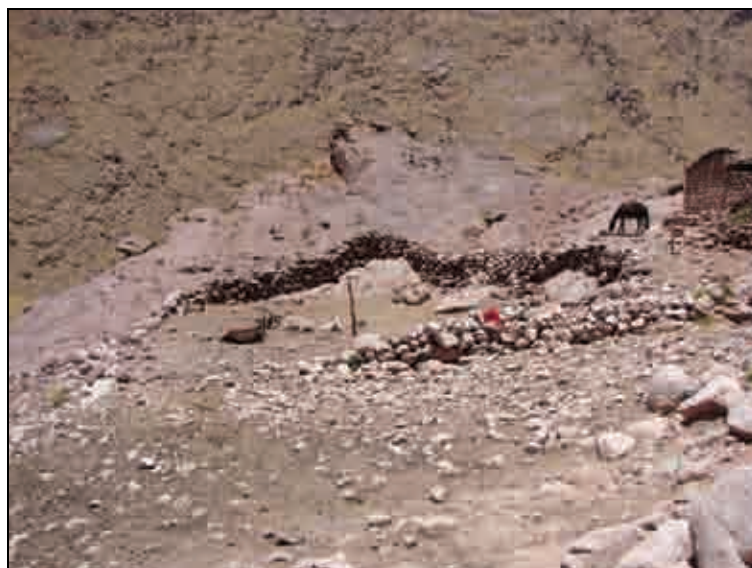
Figura VI.138. Puesto La Calera. Obsérvese la arquitectura del corral moderno, muros simples sin mortero. Fotografía del autor.

Por debajo del abra se emplaza el puesto La Calera ( $27^{\circ} 32' 43.69''$  S;  $67^{\circ} 14' 1.47''$  O; 3001 msnm) también conocido como El Portezuelo, donde actualmente reside la familia del Sr. Alfonso Ochoa (Figura VI.138).

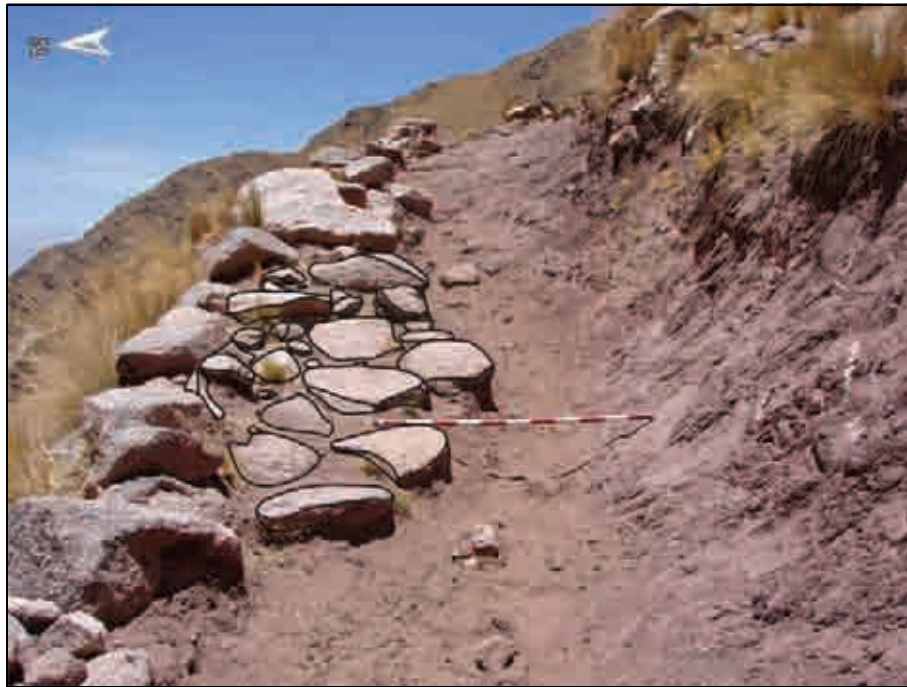
Figura VI.140. Camino tipo empedrado. Las rocas marcadas corresponden al empedrado de la superficie del camino. Fotografía del autor.

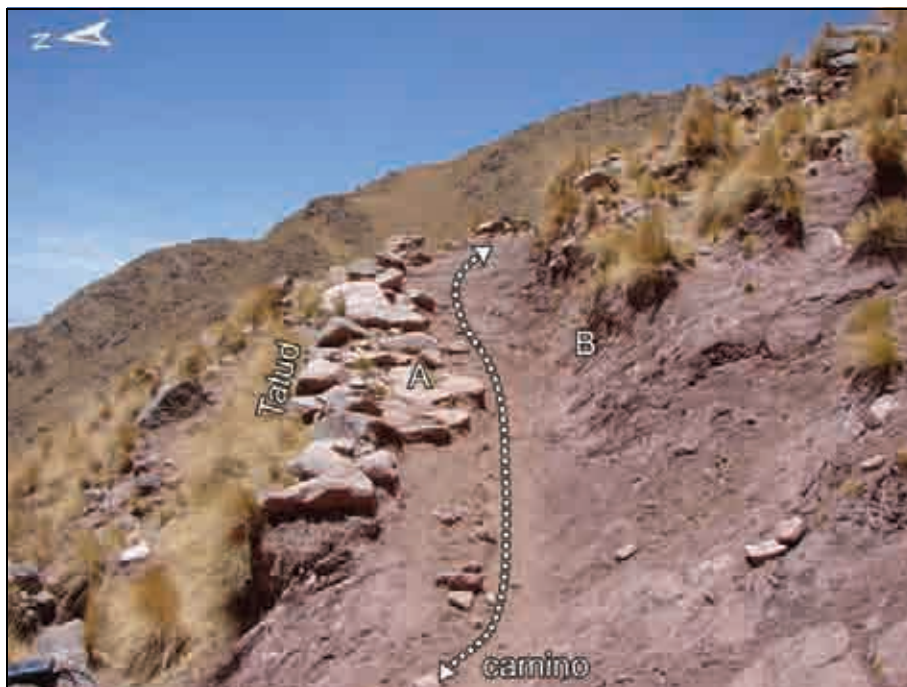
Figura VI.141. Camino tipo empedrado: A= sector empedrado; B= sector excavado de la ladera. El camino indica la circulación actual, posiblemente cubierta por el empedrado en algún tiempo pasado. Fotografía del autor.

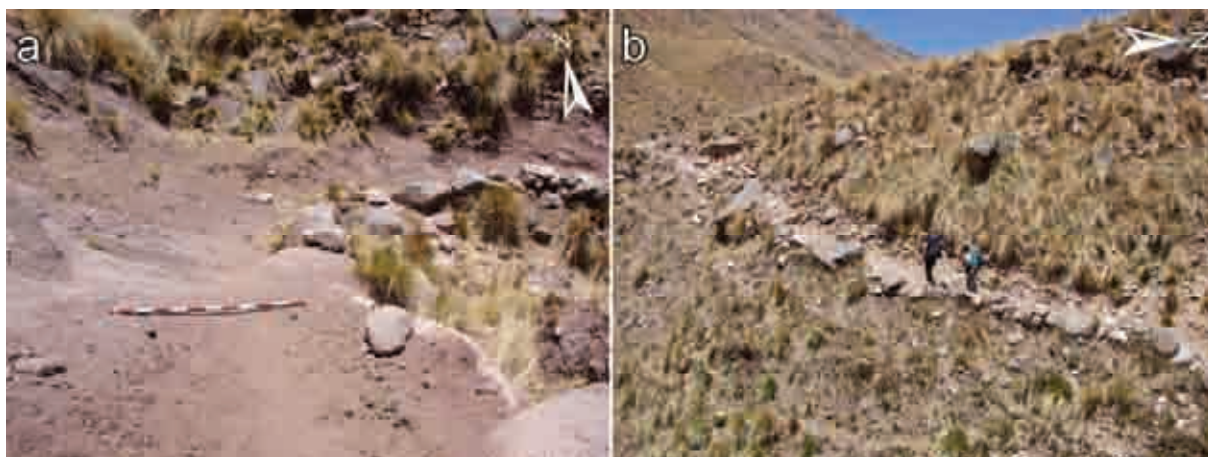
Figura VI.142. Camino con talud y excavación. Obsérvese la baja altura del talud.

Posteriormente, regresa a la técnica constructiva en cornisa con talud y labrado sobre la ladera ( $27^{\circ} 32' 39.50''$  S;  $67^{\circ} 14' 1.55''$  O; 2968 msnm) (Figura VI.142). El talud no supera los 0,35 m de altura y en algunos sectores esta formado por una sola línea de piedras. Éste apenas sobresale del nivel del piso del camino (0,15 m) no llegando a conformar un verdadero muro de protección. Esta técnica constructiva se mantiene durante un tramo de 490 m (medida tomada sobre el camino) con una morfología de curva y contracurva de variedad redondeada abierta (Vitry 2000a: 194). El rumbo que adopta es  $N 59^{\circ} E$  y se encuentra emplazado sobre una de las mesetas ubicadas hacia la izquierda del Río Blanco<sup>1</sup>.

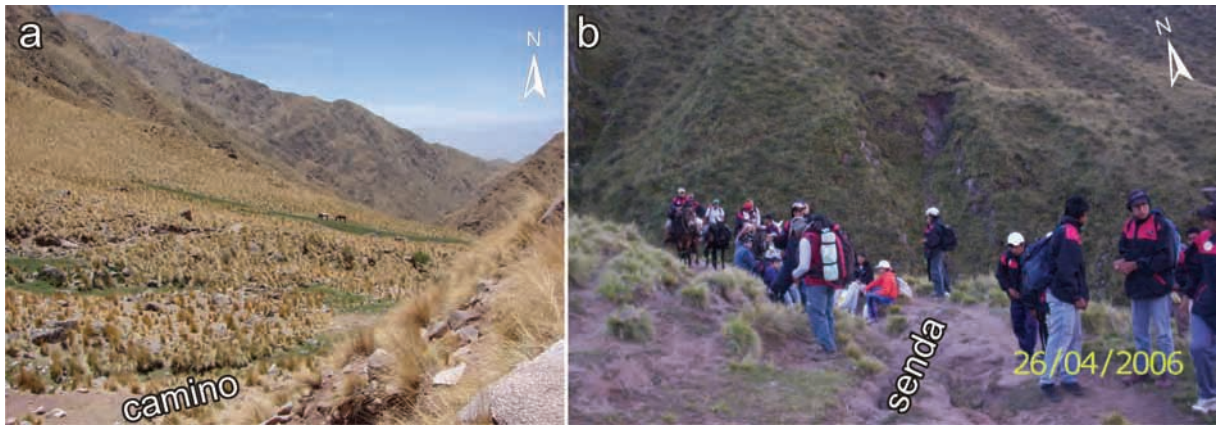
Figura VI.143. a) Camino próximo a la Vega 9°. Fotografía del autor; b) Senda (punto GPS de la imagen: 27° 32' 31.75" S; 67° 13' 45.52" O; 2886 msnm). Fotografía de Hernán Alancay.

Durante este tramo se identificaron las siguientes vegas íntimamente ligadas al camino: Vega 9° ( $27^{\circ} 32' 38.32''$  S;  $67^{\circ} 14' 0.64''$  O; 2962 msnm) (Figura VI.143-a); Vega 10° ( $27^{\circ} 32' 38.19''$  S;  $67^{\circ} 13' 54.09''$  O; 2935 msnm) y Vega 11° ( $27^{\circ} 32' 33.48''$  S;  $67^{\circ} 13' 50.05''$  O; 2899 msnm). A partir de esta última, la vía adquiere una configuración de senda por una distancia de aproximadamente 200 metros (Figura VI.143-b) hasta alcanzar una altura de 2878 msnm, sobre las coordenadas geográficas de  $27^{\circ} 32' 30.17''$  S y  $67^{\circ} 13' 44.67''$  O.

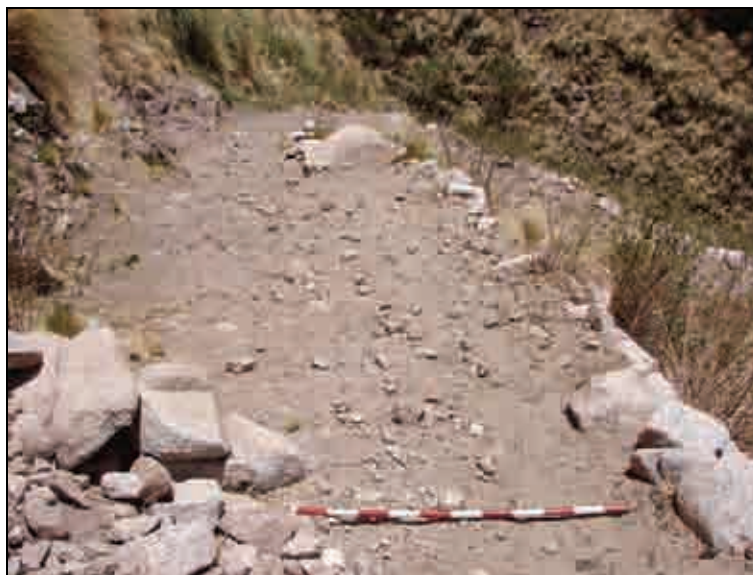
Figura VI.145. Camino de descenso de la altiplanicie en dirección a Mal Paso. Diseño en zigzag con talud y excavación dentro de la ladera. En la esquina inferior izquierda de la imagen se pueden observar los restos de un derrumbe. Fotografía del autor.

13' 46.24" O. Altura: 2867 msnm). El ancho varía de 1,25 m a 2 m (Figuras VI.145 y VI.146). Esta modalidad de desafiar las pendientes cuesta arriba o cuesta abajo es muy común entre los Inkas (Hyslop 1992: 81). Probablemente, esta configuración en zigzag, demandó un esfuerzo considerable desde el punto de vista formal (construcción del talud ladera abajo y excavación ladera arriba), convirtiéndolo en otro de los máximos exponentes del trayecto El Shincal de Quimivil - Pozo de Piedra.

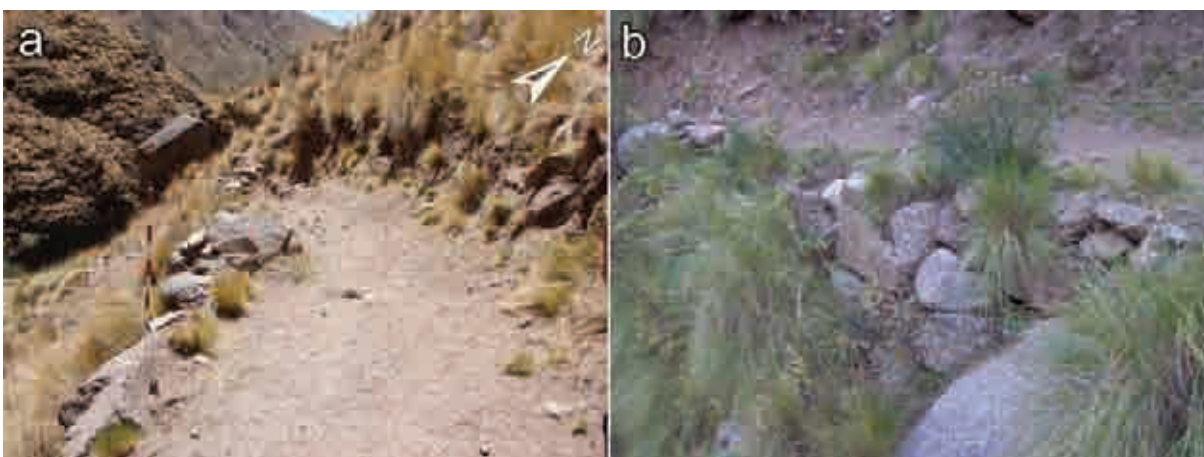
Figura VI.149. Camino con talud y excavación después de Mal Paso: a) Imagen tomada en las coordenadas 27° 32' 26.66" S; 67° 13' 31.41" O; 2793 msnm. Fotografías del autor.

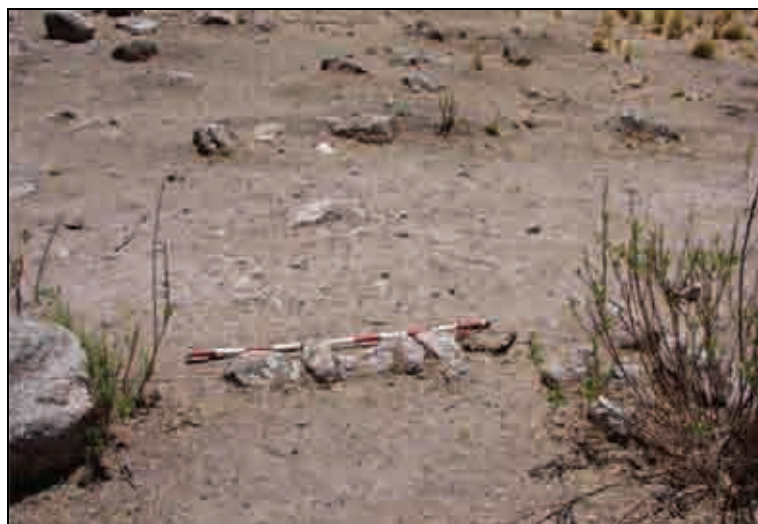
Figura VI.152. El Refugio: muro de una sola hilada de rocas formando parte del amojonamiento lateral. Fotografía del autor.

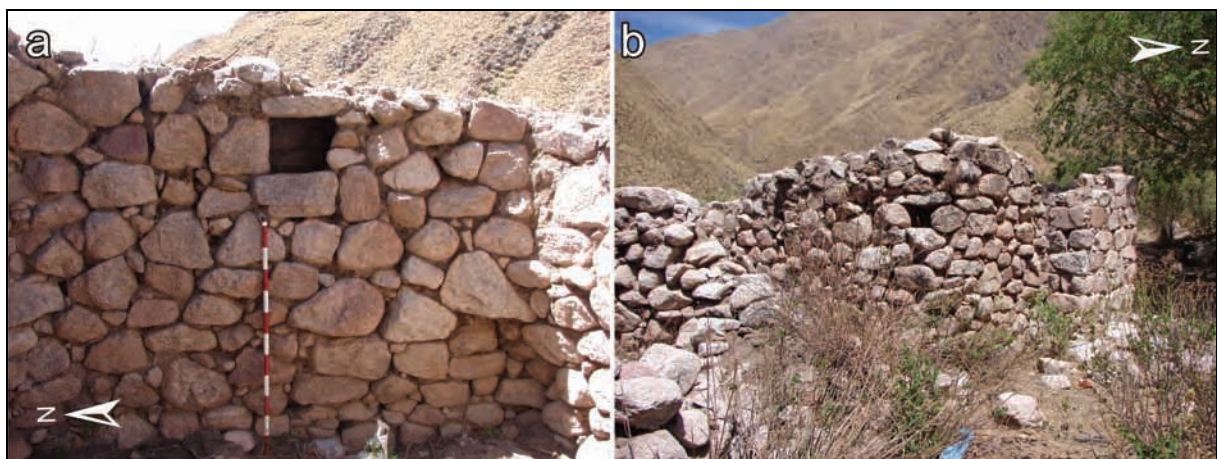
Figura VI.154. Puesto Sacha Uva: a) Vista exterior de una de las habitaciones del puesto; b) Vista interior de otra habitación. En ambos casos se puede observar la presencia de hornacinas. El pircado es doble, con mortero y calzado con lascas (piedras más pequeñas).

Próximo a este segmento, a una distancia de 72 metros ladera arriba, se sitúa el puesto Sacha Uva, actualmente abandonado. Su construcción posee características arquitectónicas semejantes a las observadas, anteriormente, en otros sitios (uno de ellos correspondiente al Sector Habitacional del sitio Los Colorados, señalado por Giovannetti [2009], y dos ubicados a la altura de la Escuelita N° 280 de Los Colorados) (Figura VI.154). En las inmediaciones del puesto se hallaron tres unidades de molienda con una distancia hacia el camino -en línea recta- de 69, 82 y 105 metros (Figura VI.155).

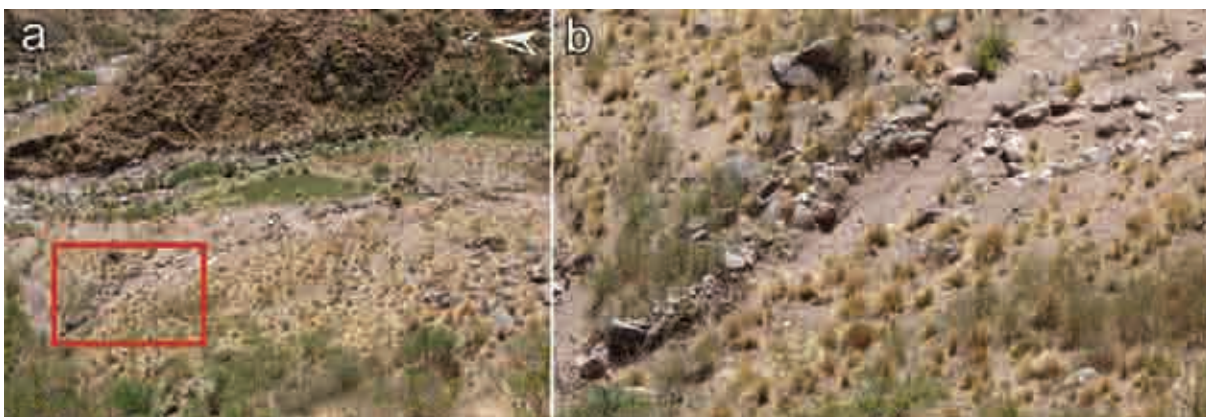
Figura VI.157: a) Vista panorámica desde Sacha Uva hacia el oriente; b) Detalle de un segmento de camino con talud, muro de protección y leve excavación dentro de la ladera, observado desde el Puesto Sacha Uva. Fotografías del autor.

El Puesto Sacha Uva esta emplazado sobre una pequeña planicie, por encima de una de las estribaciones del Cordón de Los Colorados. Esto lo posiciona como un punto estratégico de acuerdo al panorama visual en dirección al oriente, justo por donde el camino continúa su recorrido (Figuras VI.156 y VI.157).

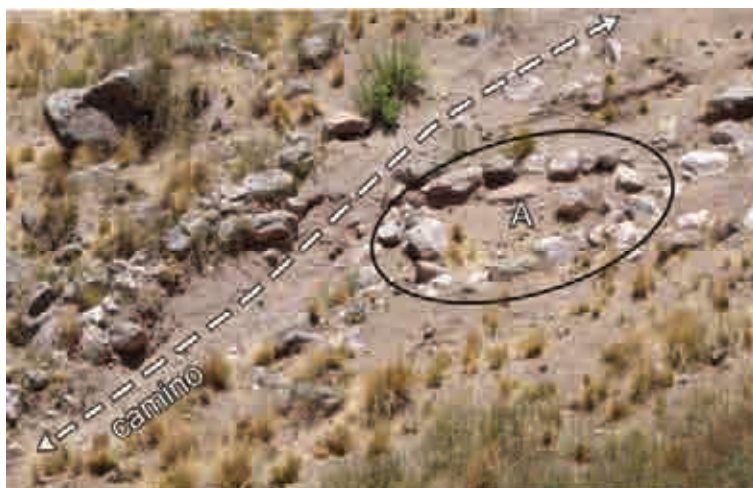
Figura VI.158. Posible *chasquiwasi* o puesto de control (A).

Volviendo al camino, éste continúa bordeando la estribación, donde se emplaza el puesto antedicho, efectuando una curva abierta con rumbo N 27° E. Sobre la margen derecha observamos la Vega 13° (27° 32' 22.76" S; 67° 13' 2.31" O; 2684 msnm) y unos metros más adelante, hacia el lado izquierdo, se encontró una estructura subcuadrangular de 1,63 m x 3,39 m (Figura VI.158). No hemos hallado material en superficie que permita realizar algún tipo de aproximación crono-cultural, pero por su tamaño y posicionamiento -inmediatamente a la vera del camino y sobre el recodo del río- consideramos que podría tratarse de un *chasquiwasi* o un puesto de control o peaje (Vitry 2000b: 209). Por el momento ello solo constituye una hipótesis de trabajo, que hasta no contar con un mayor número de investigaciones no podrá ser contrastada.

Las características de la vía asociadas a dicha estructura indican que se trata de un camino con talud, muro de protección y excavación dentro de la ladera.

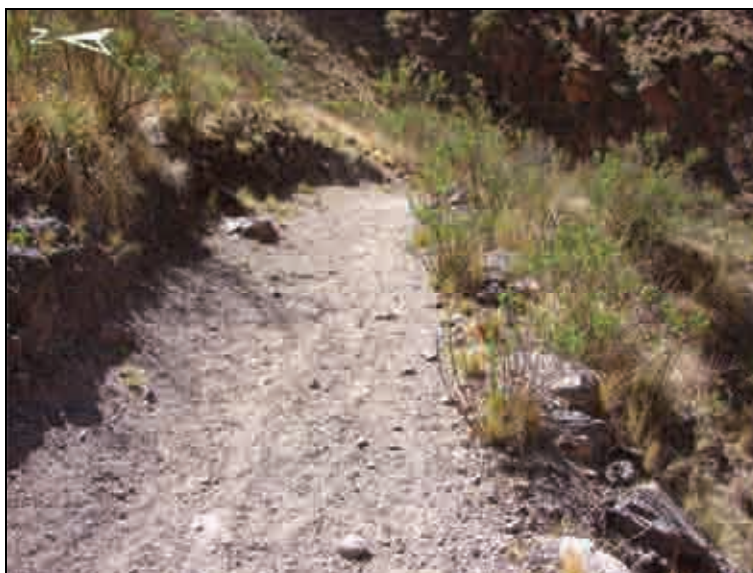
Figura VI.159. Camino tipo con talud y excavación dentro la ladera. El ancho del camino varía de 1,7 a 2,25 m. Fotografía del autor.

Seguidamente, la vía efectúa una curva abierta redondeada adoptando un rumbo N 121° E. Adquiere una forma de senda, manteniéndola por una distancia aproximada de 200 m, hasta que comienza a elevarse sobre el piedemonte de otra estribación meridional del Cordón de Los Colorados (que cae hacia la margen izquierda del Río Blanco). En este punto volvemos a divisar un camino en cornisa excavado sobre la ladera y calzado con muro de contención o talud (27° 32' 25.28" S; 67° 12' 49.51" O; Altura: 2637 msnm) (Figura VI.159).

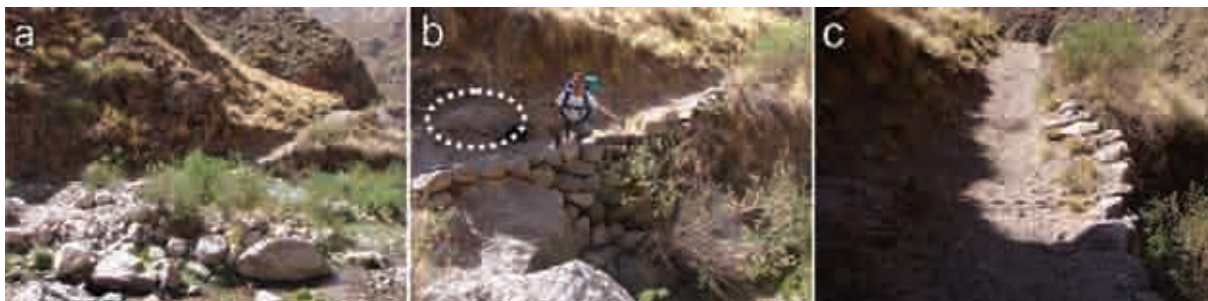
Figura VI.160. Camino con talud y excavación: b) Una de las rocas dispuesta sobre la margen izquierda de la traza también posee rastros de haber sido trabajada.

pedemonte sur del cordón mencionado. A 400 metros vadea el Río Blanco y remonta rápidamente el flanco del cerro calzado sobre un muro de contención de 2,15 m de altura - ladera abajo- con evidencias de excavación ladera arriba ( $27^{\circ} 32' 38.21''$  S;  $67^{\circ} 12' 41.81''$  O; 2579 msnm). El ancho de este segmento es de 1,75 m (Figura VI.160).

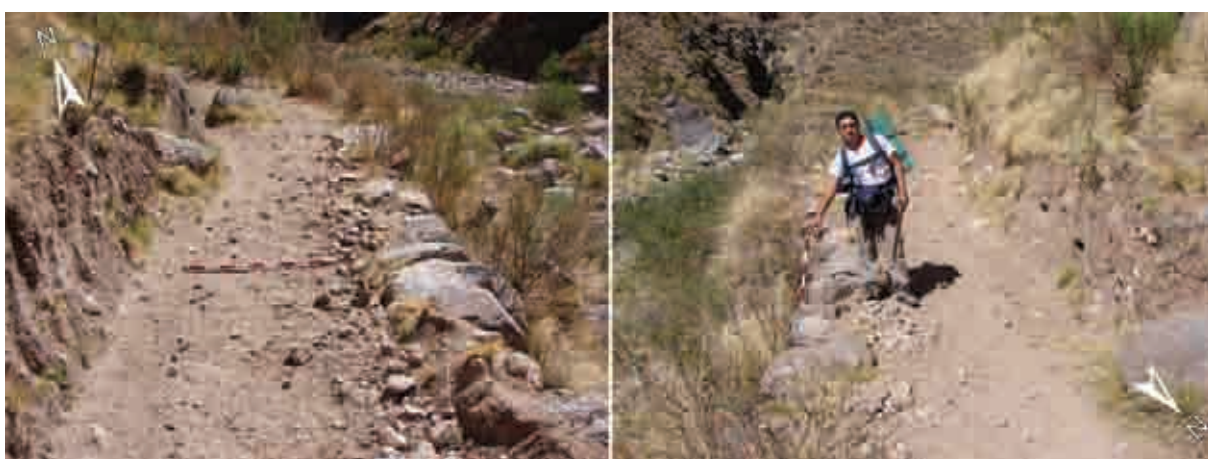
Figura VI.161. Camino con talud y excavación con un ancho de 1,60 m. Imagen tomada en las coordenadas  $27^{\circ} 32' 51.09''$  S;  $67^{\circ} 12' 12.71''$  O. Altura: 2497 msnm. Fotografía del autor.

Esta forma constructiva continua, con algunas interrupciones, por un espacio de un kilómetro, punto donde se halló otro de los máximos exponentes en relación a este tipo de arquitectura vial (rumbo N  $52^{\circ}$  E). Se trata de un corte netamente marcado sobre la ladera y la presencia de rocas medianas sellando el borde derecho pendiente abajo. Las rocas, canteadas y seleccionadas, disponen sus caras planas hacia el exterior del camino (Figura VI.161).

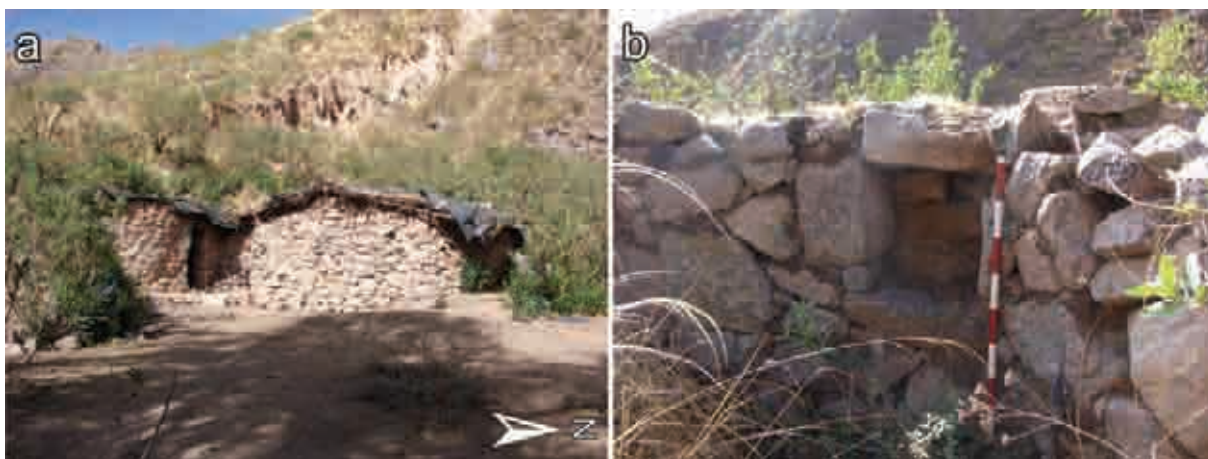
Figura VI.162. Puesto Río Blanco: b) Obsérvese la configuración de la hornacina, muy semejante a las observadas en los otros puestos descritos. Fotografías del autor.

A solo 45 m más adelante, ladera arriba del camino, se emplaza el Puesto Río Blanco<sup>1</sup> también conocido como Puesto El Sauce (Figura VI.162). Es un sitio de ocupación transitoria que estaba siendo habitado al momento de realizar las investigaciones (abril de 2006 y noviembre de 2009). Hacia la izquierda se observó un conjunto residencial abandonado cuya construcción se asemeja a lo que describimos para el Puesto Sacha Uva (paredes con doble fila de rocas y mortero de barro, calzadas con piedras de menor tamaño). Este lugar está asociado a la Vega 15<sup>o</sup>, ubicada a 65 metros por encima del puesto.

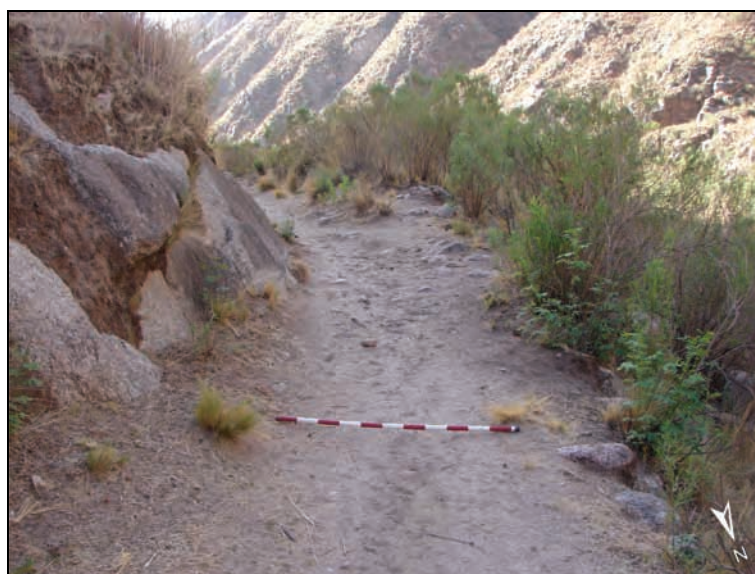
Figura VI.163. Camino con talud y excavación. Ancho del camino: 2 m (27° 33' 39.17" S; 67° 10' 52.50" O; 2246 msnm). Fotografía del autor.

A continuación, la vía prosigue con características de senda casi 2,3 km a través de la quebrada del río Pozo de Piedra. Su traza se identificó de manera alternada entre la actual planicie de inundación del río y una terraza, más antigua, ubicada a escasos metros por encima. Una vez que se eleva sobre la serranía vuelve a exhibirse un camino tipo en talud con excavación ladera adentro sobre el afloramiento rocoso. Este último, tal como se ha visto para la zona de Las Vallas, actuaría como un muro de retención conteniendo los empujes laterales de la pendiente. En este segmento se registró un ancho que oscila entre 1,25 y 2 m (Figuras VI.163 y VI.164).

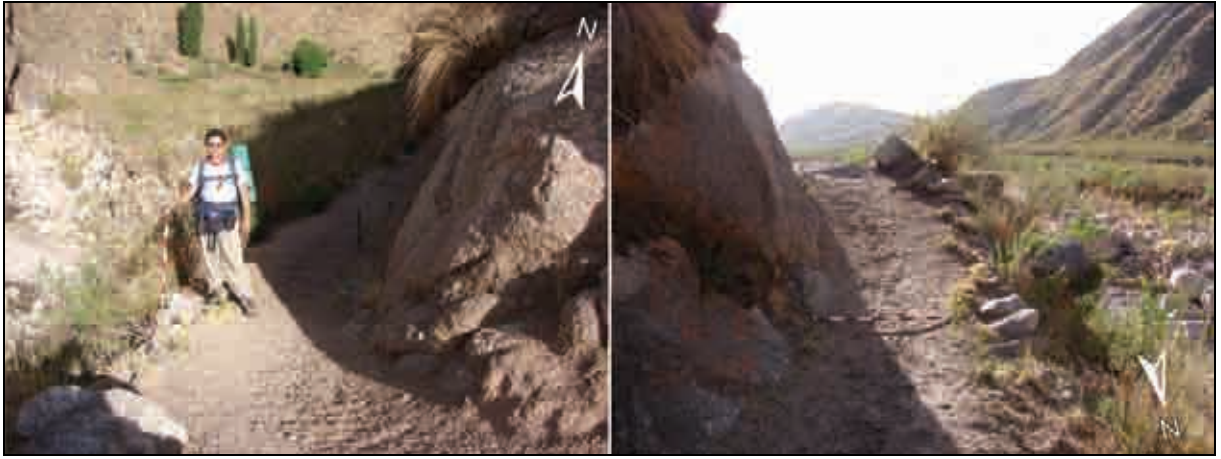
Figura VI.164. Camino con talud y excavación. Ancho del camino: 1,25 m  
(27° 33' 43.25" S; 67° 10' 48.89" O; 2224 msnm). Fotografía del autor.

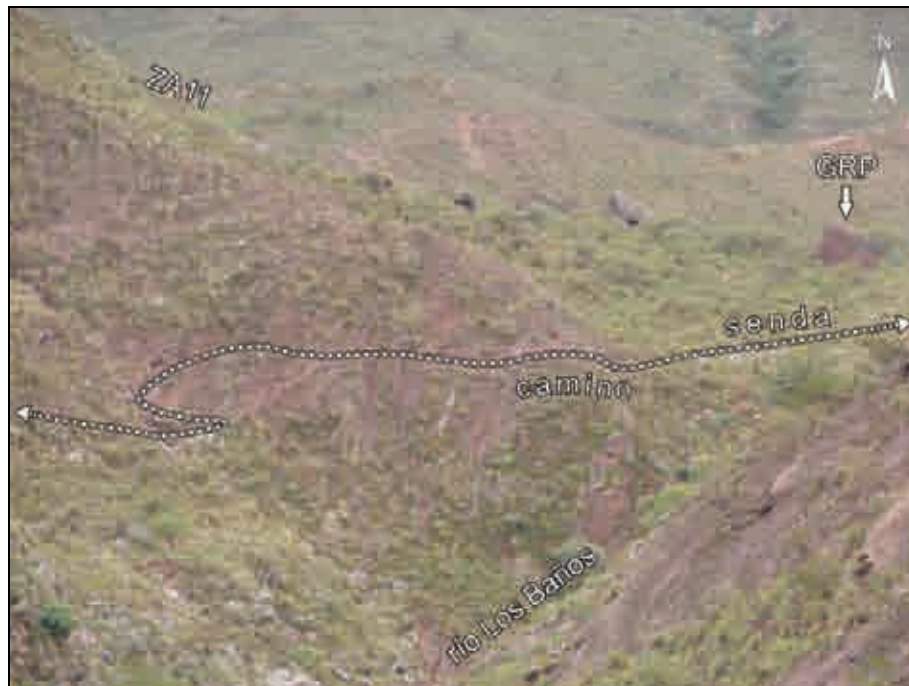
Figura VI.166. Vía desde Los Colorados a La Ramadita vista desde la margen opuesta del río Los Baños: ZA11= Zona de Andenes 11; GRP= Gran Roca Perforada. Fotografía del autor.

Llegando al pie del cerro (en dirección occidental) la vía comienza a registrar rasgos formales en su construcción. Se observó un muro de contención de piedra, de 0,45 m de alto, que delimita su borde ladera abajo. La pendiente lateral de este cerro es muy escarpada, situación que condujo -a sus constructores- a tallar la ladera compuesta por areniscas pardo rojizas (jaci) y construir, en consecuencia, una serie de taludes o muros de contención. Este tipo de camino, con excavación y talud, se hace presente una vez más durante nuestras tareas de campo (Figuras VI.166, VI.167, VI.168). Parece haber sido una

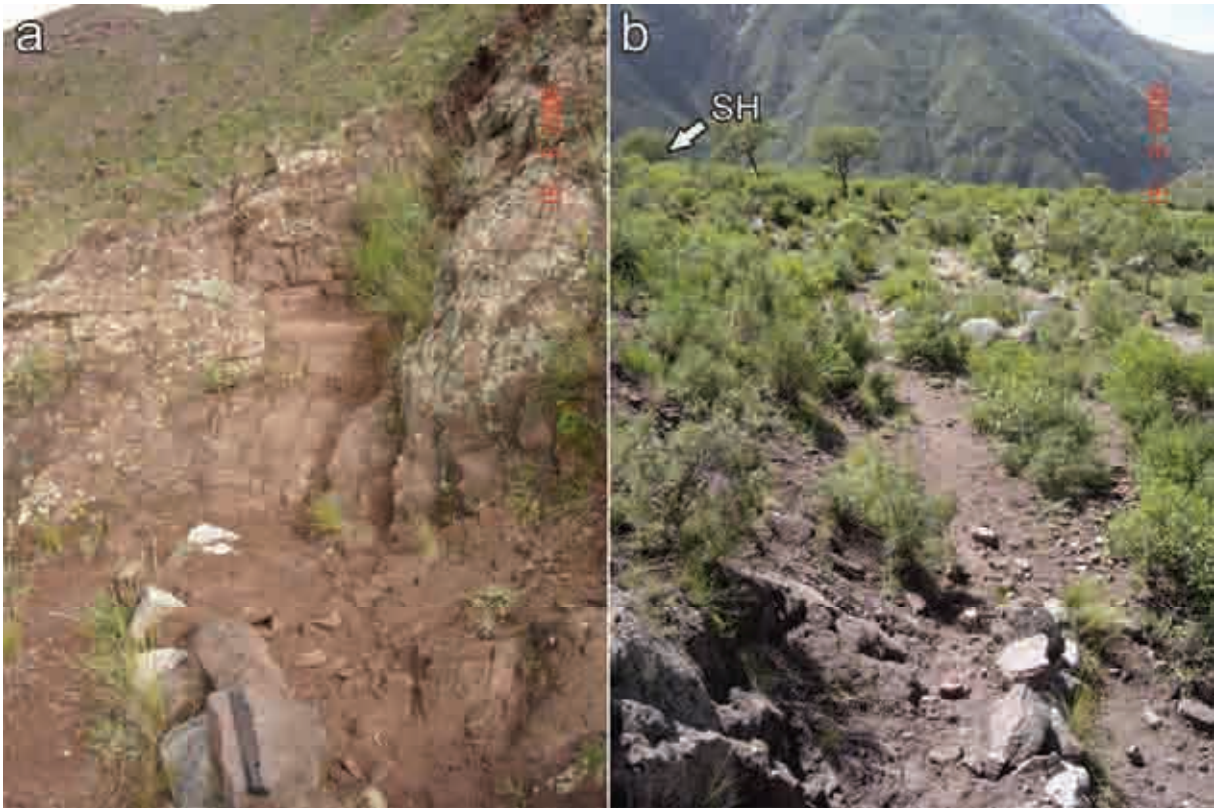
Figura VI.167. Camino con talud y excavación construido sobre el jaci: a) Segmento inmediatamente posterior a la meseta inicial; b) Vista del sector donde la senda se constituye en camino (27° 37' 48.29" S; 67° 16' 31.69" O; 2071 msnm).

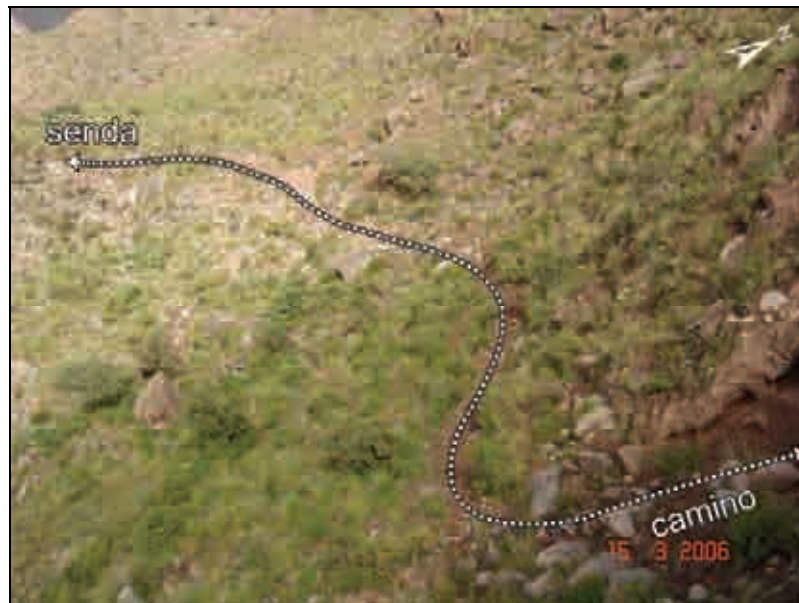
Figura VI.169. Segmento de camino con evidencias de reconstrucción.  
Fotografía del autor.

Unos metros más adelante ( $27^{\circ} 37' 48.07''$  S;  $67^{\circ} 16' 34.32''$  O; 2071 msnm), y por una distancia de 80 m, se mantiene la forma constructiva con excavación -ladera arriba- y talud -ladera abajo-. Este último presenta en sucesivas oportunidades evidencias de reconstrucción, situación relacionada con el mantenimiento de los caminos al que ya nos hemos referido anteriormente. En este segmento del trayecto, la pendiente abrupta y la superficie irregular, en conjunto con los derrumbes, provocan que el evento de reconstrucción sea continuo a lo largo del tiempo (Figuras VI.169 y VI.170).

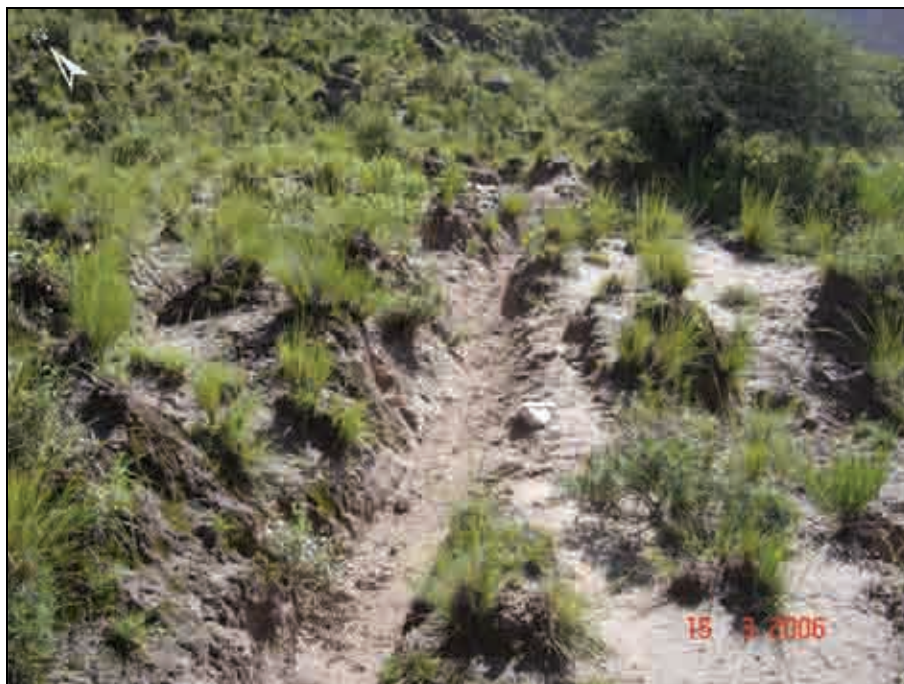
Figura VI.171. Senda. Imagen tomada en las coordenadas 27° 37' 50.38" S y 67° 16' 37.85" O (Altura: 2071 msnm). Fotografía del autor.

Luego del segmento anterior, sobre las coordenadas de 27° 37' 49.66" S y 67°16' 36.59" O (Altura: 2064 msnm), el camino se pierde en una meseta, transformándose en una senda. Aquí se vuelven a observar, de la misma forma que en la meseta inicial, una especie de surcos camineros producto del uso y el encauzamiento del agua. La utilización de estos senderos se evidencia por la presencia de huellas de pisadas de humanos y animales, como así también guano de animales, a lo largo de la traza. Esta modalidad se mantiene por una distancia aproximada de 110 m (Figura VI.171)

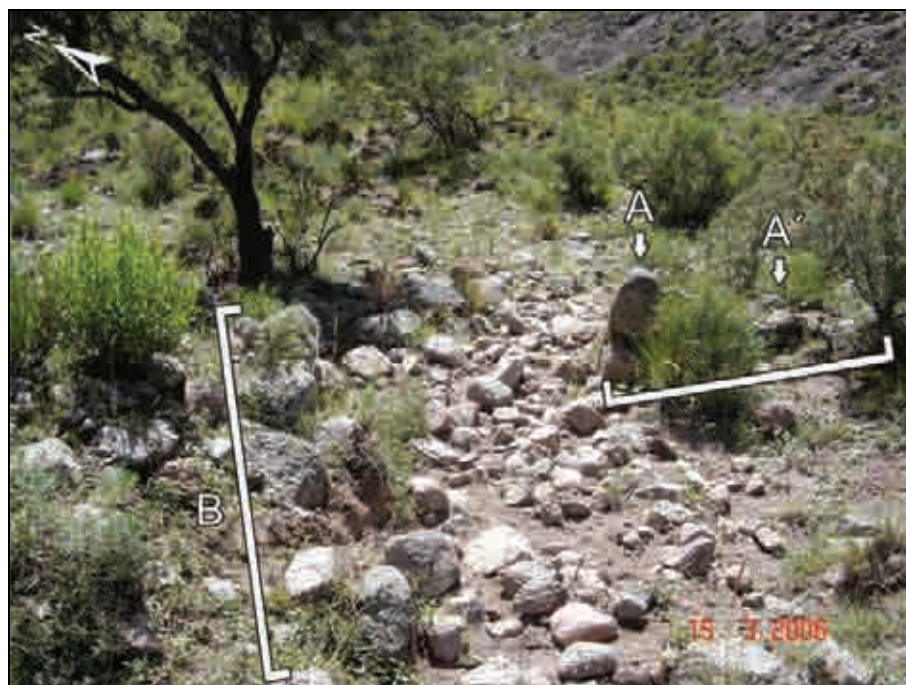
Figura VI.172: A= rocas apiladas; A'= muro por detrás de A;  
B= alineación de rocas. Fotografía del autor.

Seguidamente, el camino reaparece a través de sucesivos andenes, terrazas y pequeños canchones de cultivos, emplazados sobre la ladera de la margen derecha del río Los Baños (27° 37' 51.67" S; 67° 16' 39.61" O; 2075 msnm). En este segmento llamó nuestra atención la presencia de dos rasgos enfrentados entre sí: por un lado, dos rocas formando una especie de mojón sobre el costado izquierdo de la traza (Figura VI.172-A) y, por otro, un alineamiento de rocas paralelo al costado derecho de la misma (Figura VI.172-B). Por detrás del primero aparece otro alineamiento de rocas, perpendicular a la traza, conformando un muro de baja altura (Figura VI.172-A'). Ello condujo a pensar que ambos elementos (supuesto mojón + muro) podrían estar asociados y, teniendo en cuenta su disposición, quizás vinculados con prácticas agrícolas. Es decir, podrían constituir el muro de algún antiguo canchón de cultivo.

Por otra parte, la disposición, transversal a la pendiente, del alineamiento ubicado sobre el lado derecho de la traza lleva a pensar que podría tratarse del muro de contención de un antiguo andén o terraza de cultivo (Figura VI.172-B).

Lo importante de este conjunto es establecer su relación temporal con el camino. Este segmento se encuentra muy deteriorado por la presencia de detritos rocosos provocados por los derrumbes, hecho que dificulta cualquier interpretación de tipo cronológica. La disyuntiva es la siguiente:

- a) Si el corte vertical del muro izquierdo indica el extremo final del mismo, se podría pensar que entre éste y el muro de contención de la derecha se concedió, intencionalmente, un espacio para la circulación.
- b) Por el contrario, si se tratara de un muro continuo ladera arriba, hecho que se dificulta determinar por el deterioro del segmento, se podría pensar que durante algún evento posterior fue atravesado por el camino. Esta hipótesis cobra sentido si se compara con lo descrito para ciertos sectores del trayecto El Shincal de Quimivil-Pozo de Piedra descritos en la primera parte, donde la vía cruza a través de diferentes áreas de cultivo.

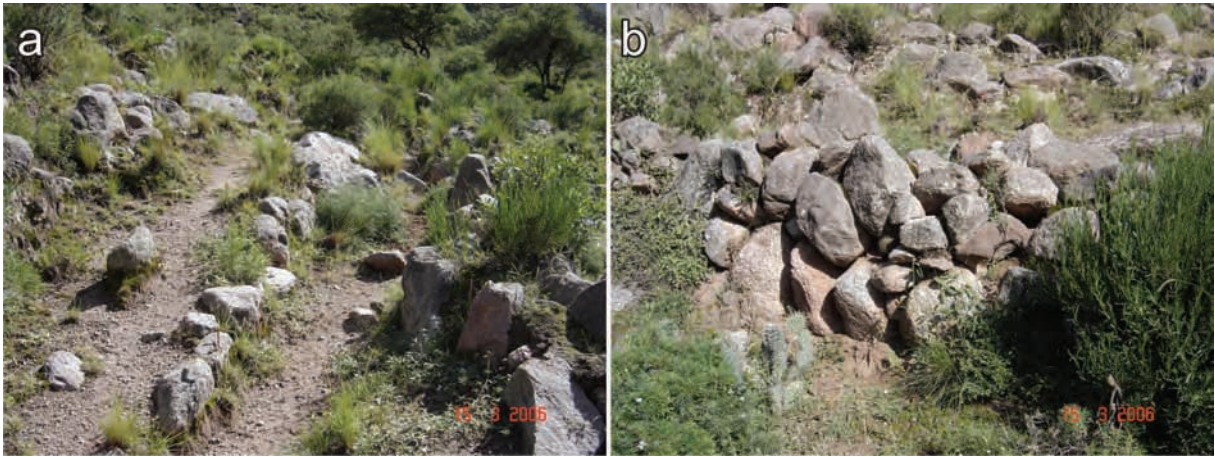
Figura VI.174. Camino entre muros de contención de andenes de cultivos: a) Camino con doble traza entre andenes; b) Muro de contención ladera abajo. Fotografías del autor.

En términos generales, las estructuras agrícolas de este sector han sido construidas con muros simples y dobles que, además de cumplir con su función específica (Field 1966; Denevan 1980) sirven para delimitar y contener el camino (Figuras VI.173 y VI.174).
