## CAPÍTULO VI

### **TRAYECTO EL SHINCAL DE QUIMIVIL – POZO DE PIEDRA: DESCRIPCIÓN VIAL Y PUNTOS DE INTERÉS ASOCIADOS**

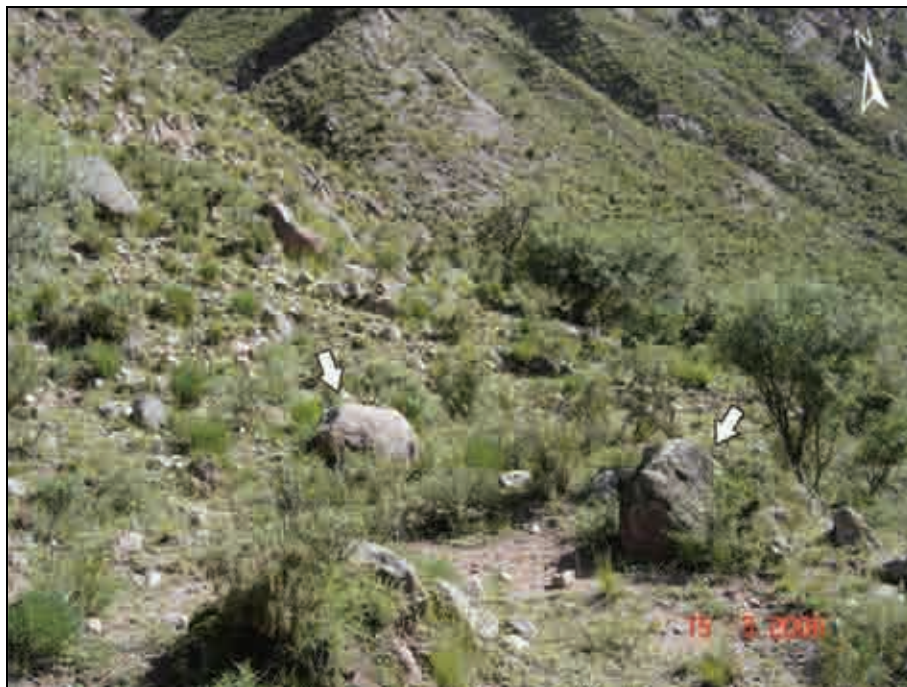
Figura VI.175. Paso o acceso hacia un sector de pequeños canchones de cultivos. Las flechas señalan las rocas que delimitan el supuesto acceso. Fotografías del autor.

A continuación, se observaron dos grandes rocas de granito enfrentadas entre si y delimitando una especie de paso o acceso hacia los canchones de cultivos allí emplazados ( $27^{\circ} 37' 53.94''$  S;  $67^{\circ} 16' 40.91''$  O; 2096 msnm) (Figura VI.175).

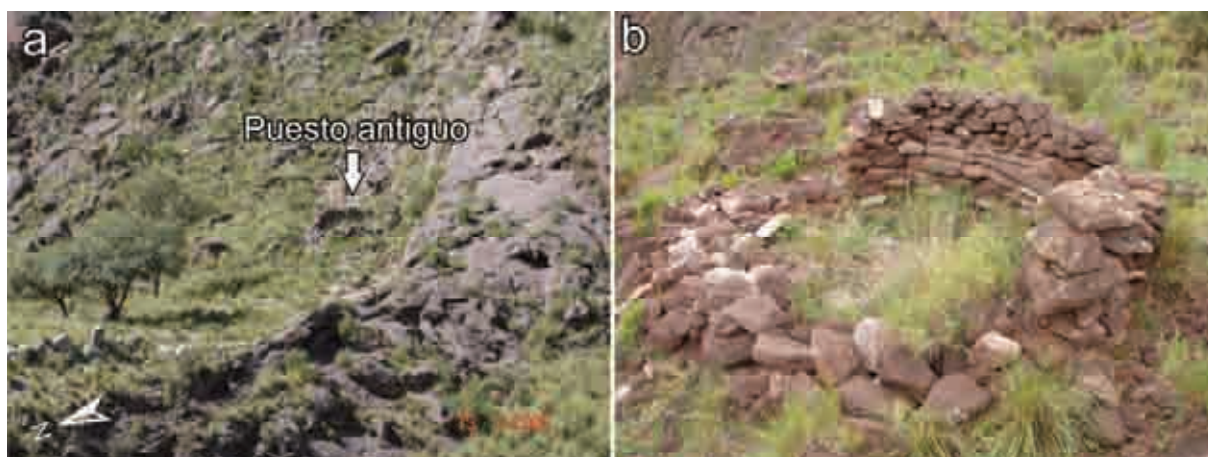
Figura VI.179. Puesto abandonado sobre la terraza opuesta al Abra de La Ramadita.  
Fotografías del autor.

Desde el portezuelo del abra se observó hacia el suroeste, sobre la terraza de la margen izquierda del río Los Baños, un puesto abandonado (Figura VI.179). Teniendo en cuenta el tipo de construcción de sus paredes, la presencia de fragmentos de vidrio, metal y loza en superficie, como también fragmentos de alfarería doméstica de manufactura moderna, podría corresponder a una ocupación relativamente reciente. Cabe destacar la presencia de

restos de cerámica Aguada y Belén correspondientes a los períodos Medio y Tardío, respectivamente.

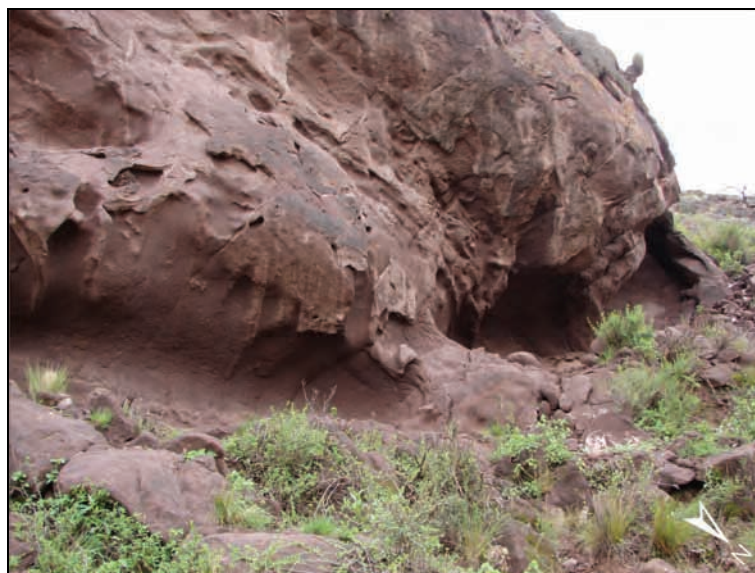
Figura VI.180. Vista parcial de los aleros ubicados en la ladera del cerro por encima del puesto. Fotografía del autor.

Por encima del puesto, en el flanco de la ladera, se halló un conjunto de cinco aleros (Figura VI.180). Todos presentaban evidencias de guano de animales (Figura VI.181-a). En uno de ellos se encontró un mortero labrado sobre la boca de entrada; mientras que en otro, un muro de piedras sellando parcialmente la entrada (Figura VI.181-b).

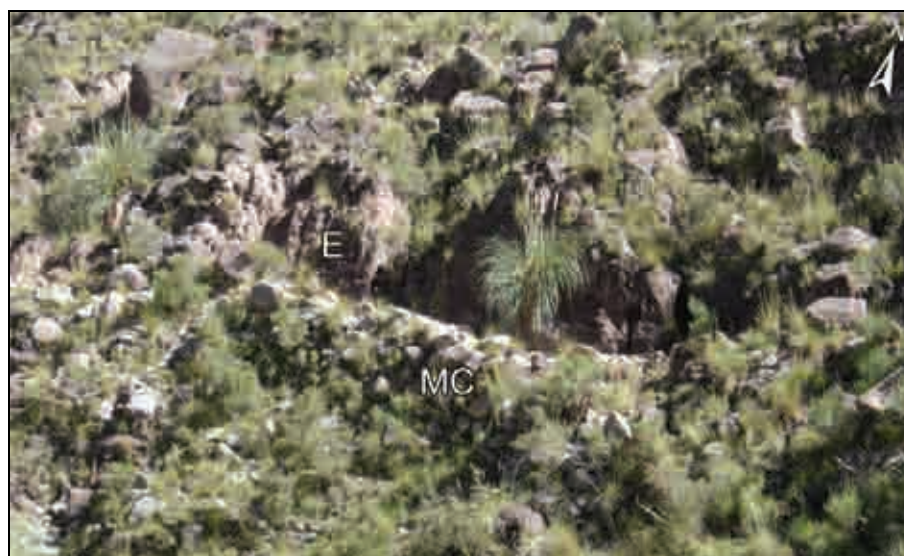
Figura VI.184. Otro segmento del camino con talud y excavación que desciende del Abra de La Ramadita: MC= muro de contención o talud ladera abajo; E= excavación dentro de la ladera. Fotografía del autor.

El descenso del abra, continua sobre la margen derecha del río Los Baños, se presenta en cornisa con muros de contención –ladera abajo- y excavación -ladera arriba- (Figuras VI.183 y VI.184). De manera intermitente va transitando entre diferentes secciones de campos de cultivos hasta llegar al puesto La Ramadita (27° 37' 57.06" S; 67° 16' 54.00" O; 2140 msnm).
