CAPÍTULO V

TRAYECTO EL SHINCAL DE QUIMIVIL – LA AGUADA: DESCRIPCIÓN VIAL Y PUNTOS DE INTERÉS ASOCIADOS

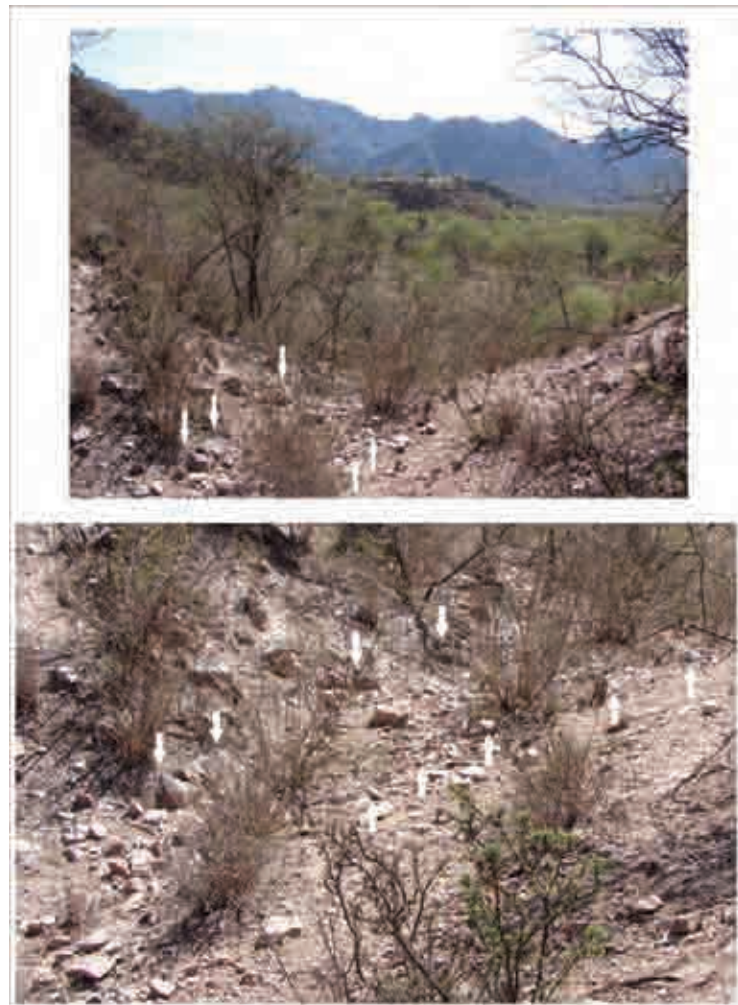
A la altura del abra, este segmento presenta algunos alineamientos de piedras sobre sus bordes. Estos son apenas visibles debido al gran nivel de remoción superficial presente (Figura V.2).

Figura V.2. Arriba: la flecha blanca marca la alineación de piedras sobre el borde del camino en el abra de la Casa del Curaca. Abajo: imagen con mayor detalle.

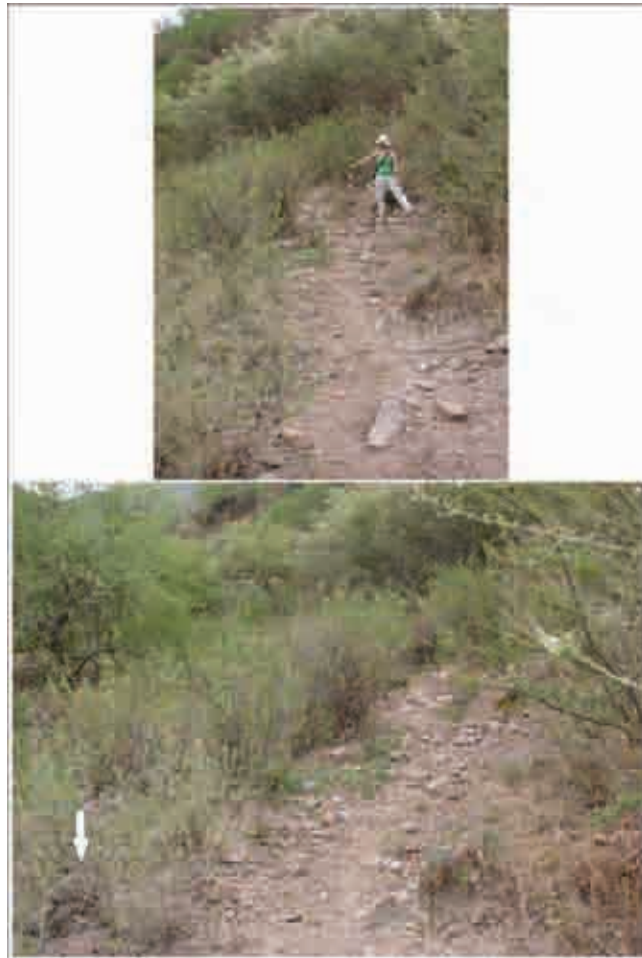
- 1) Sobre el borde noreste del conjunto residencial y por encima de la muralla de circunvalación que actuaría como muro de contención (Figura V.3). En este caso correspondería a un tipo de "camino con talud" (Vitry 2004a). Este se continúa de forma paralela a la muralla, hasta perderse en la barranca del arroyo Simbolar.

Figura V.3. Imágenes del camino sobre el borde noreste de la Casa del Curaca. La flecha en la imagen de abajo señala la muralla de circunvalación del conjunto residencial. Ancho del camino: 1,60 m. Fotografías del autor.

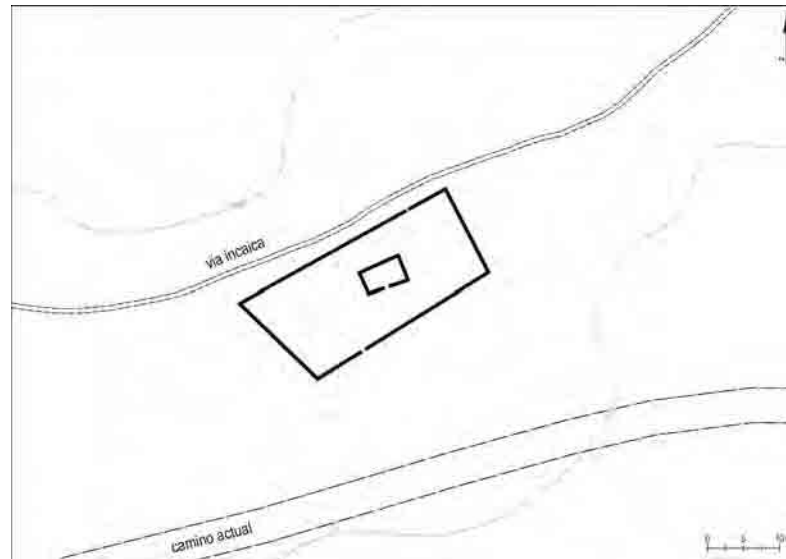
Plano V.2. Esquema general de la *Kancha* I.

Este conjunto se encuentra asentado sobre una superficie plana ubicada entre los cerros que delimitan la Casa del Curaca y el Cerro Aterrazado Occidental. Enfrentado a ésta, se localiza el camino actual de vehículos que ingresa en el sitio El Shincal⁴. Posee una planta rectangular de 30 m x 14 m con muros dobles de 0,60 m de ancho y vanos de acceso por sus lados noreste y suroeste, de 0,80 m y 1,10 m respectivamente.

En su interior queda delimitado un amplio patio con una estructura central de planta rectangular. Ésta mide 3,5 m x 5,8 m y posee paredes o muros dobles de 0,60 m. Por el lado meridional se encuentra un vano de acceso con una abertura de 1,10 m (Plano V.2).

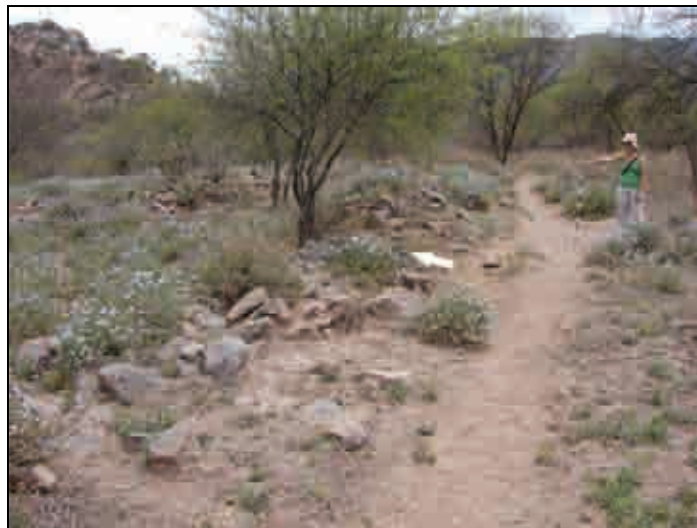
Figura V.6. Vía informal paralela al flanco norte de la *Kancha* I. La flecha indica la entrada a la *kancha*. Ancho: 1,52 m. Fotografía del autor.

Desde la Casa del Curaca, la vía informal o senda corre paralela al flanco septentrional de esta *kancha*, lo cual estaría indicando la estrecha relación entre ambos. Ello se potencia aún más si consideramos que uno de sus accesos (el correspondiente al flanco norte) se encuentra comunicado con la senda (Figura V.6).

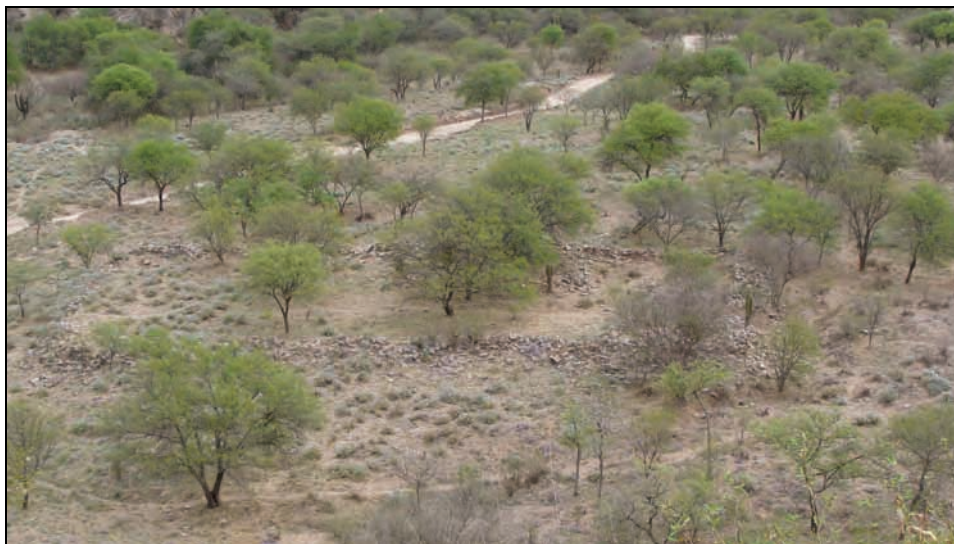
Figura V.7. *Kancha* II vista desde el Cerrito Aterrazado Occidental.

Este conjunto se encuentra separado del anterior por un espacio de aproximadamente 80 m. Se ubica a pocos metros (35 m) al oeste de la base del Cerro Aterrazado Occidental. Posee una planta de forma rectangular de 20 m x 40 m y ocupa una superficie de 800 m². En su interior se hallan tres recintos de diferentes tamaños (R1: 3,4 m x 5 m; R2: 5 m x 9,5 m y R3: 2,8 m x 6 m) con vanos de acceso hacia un patio central intramuros. El Recinto 2 (R2) es el más grande del conjunto y se encuentra dividido en dos unidades; de las cuales una no registra, al menos superficialmente, ningún tipo de conexión con la habitación contigua y el patio central (Plano V.3 y Figura V.7).

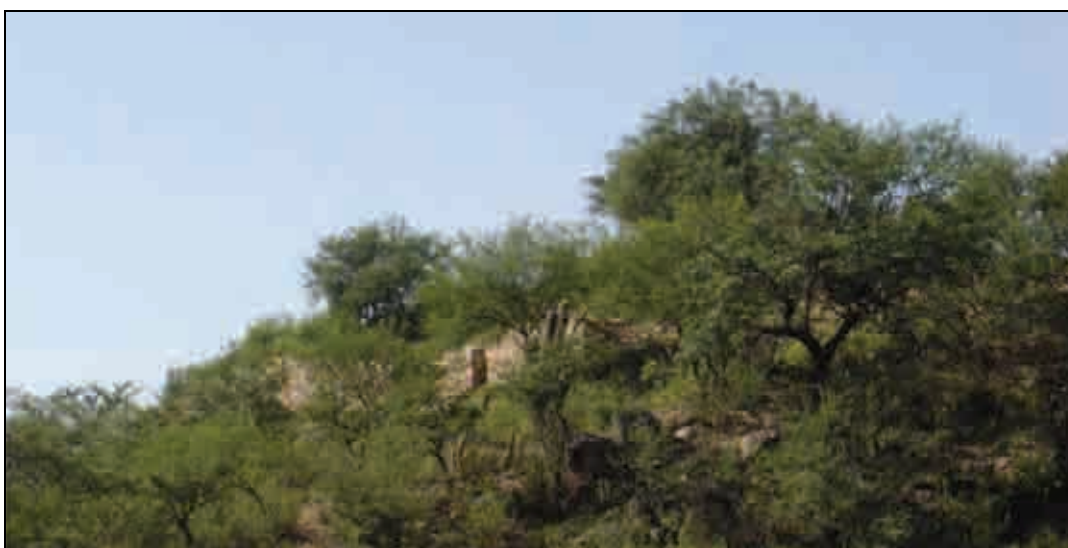
Figura V.10. Vista hacia el Cerro Aterrazado Occidental desde el segmento que asciende hacia el paso rocoso. Fotografía del autor.

Volviendo a la descripción del trayecto que dejamos a la altura de *Kancha II*, la vía continúa bajo la forma de senda hasta arribar a un estrecho paso labrado sobre roca granítica (27° 41' 10.3" S; 67° 10' 52.3" O; 1373 msnm) ubicado al noroeste del Cerro Aterrazado Occidental (Figura V.10). Antes de arribar a dicho paso es interceptada por dos senderos abandonados, que posiblemente hayan sido utilizados contemporáneamente para el transporte de animales de pastoreo (cabras domésticas) (Figura V.11).

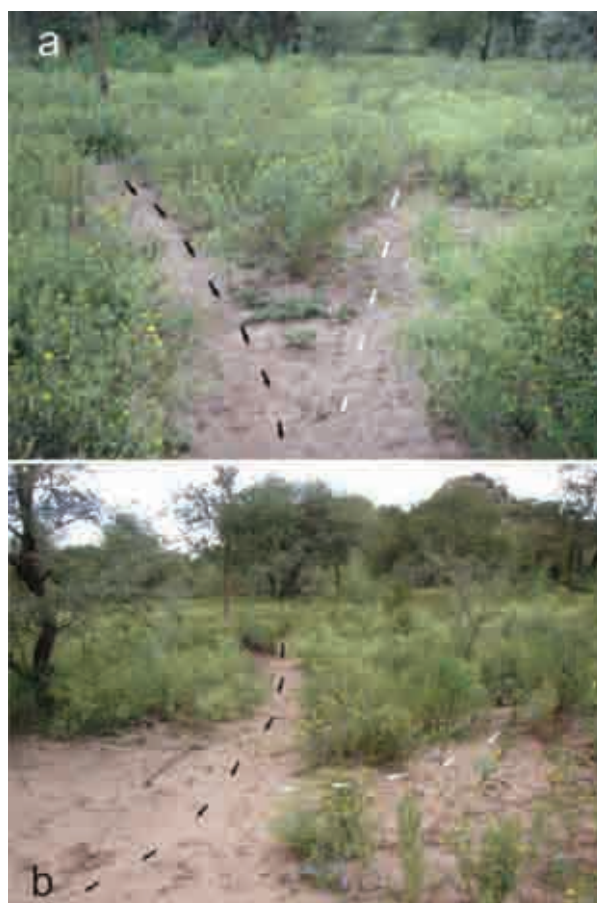
Figura V. 11. Senderos contemporáneos (flecha blanca) que interceptan la vía incaica en estudio (flecha negra): a) Ubicado entre las *kancha* I y II; b) Ubicado inmediatamente antes de ascender al paso rocoso. Fotografías del autor.

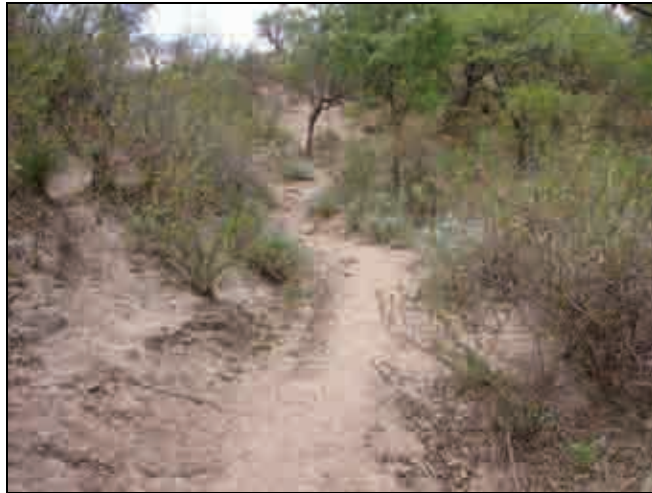
Figura V.12. Ascenso hacia el paso rocoso sobre una superficie altamente disgregable. Fotografía del autor.

El ascenso de la vía hacia el paso rocoso se realiza sobre la misma superficie areno-limo-arcillosa señalada anteriormente (Figura V.12).

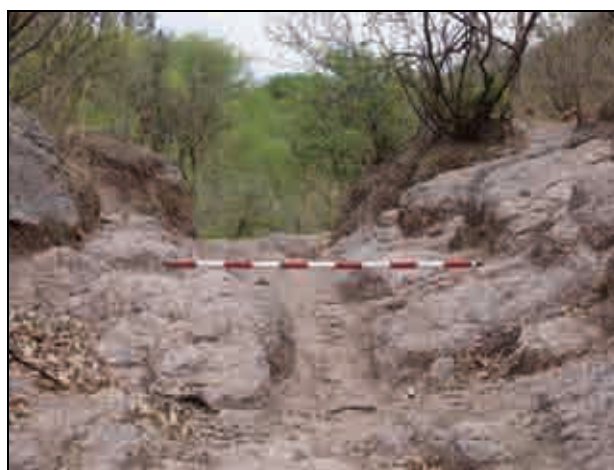
Figura V.13. Paso labrado sobre afloramiento de granito.
Anchura de la vía: 1,65 m. Fotografía del autor.

El paso rocoso posee un ancho de 1,65 m (Figura V.13 y V.14) y aquí la vía presenta un sistema de drenaje central abierto, paralelo a su recorrido. Este sistema de canalización es semejante al que describe Vitry (2004a: 19, figura 10-F) como “canal paralelo abierto revestido de rocas en el centro del camino”, con la diferencia de que el descrito por nosotros no posee revestimiento de lajas sino que esta trabajado sobre la roca. Según Vitry (*op cit.*) es común encontrarlos en lugares poblados (Figura V.15).

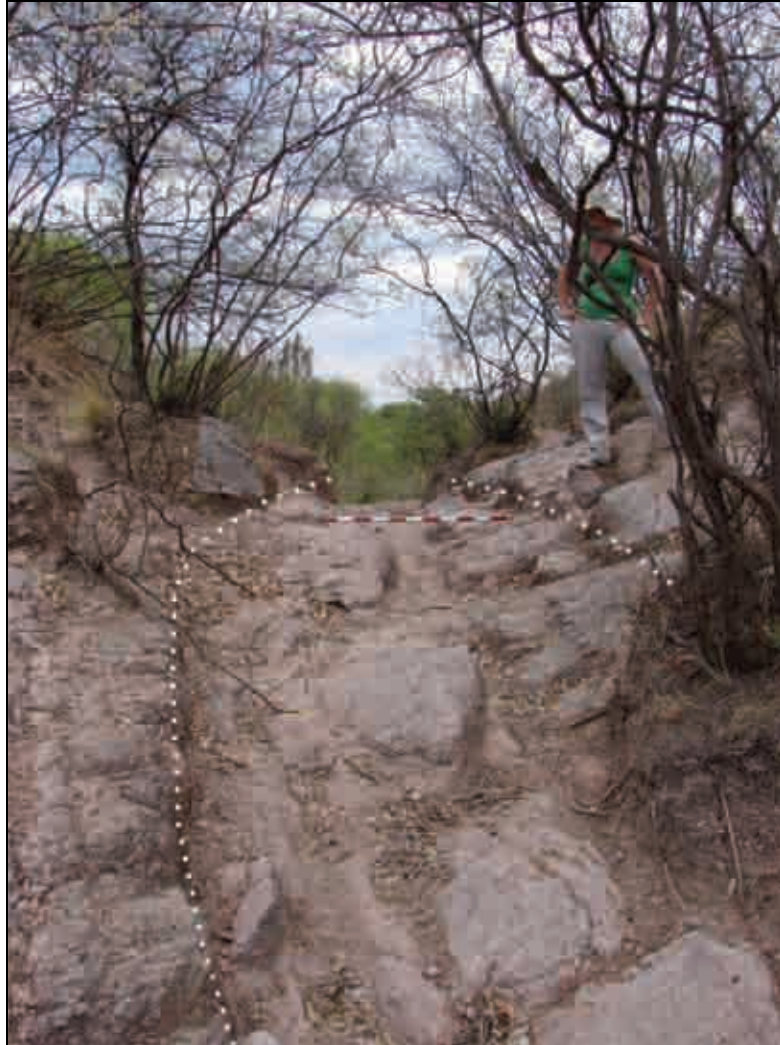
Figura V.14. Las líneas de puntos marcan los bordes del camino labrados sobre la roca madre.

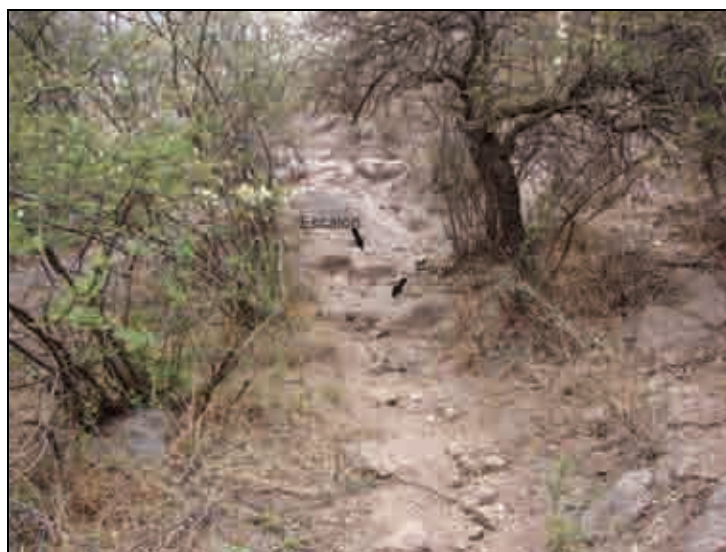
Figura V.16. Descenso del paso rocoso. Se pueden observar dos escalones tallados sobre la roca madre con el propósito de aminorar la pendiente.

El descenso del paso se realiza sobre la misma superficie de granito durante un trecho de 40 m, salvando una pendiente del 10% (Figura V.16).

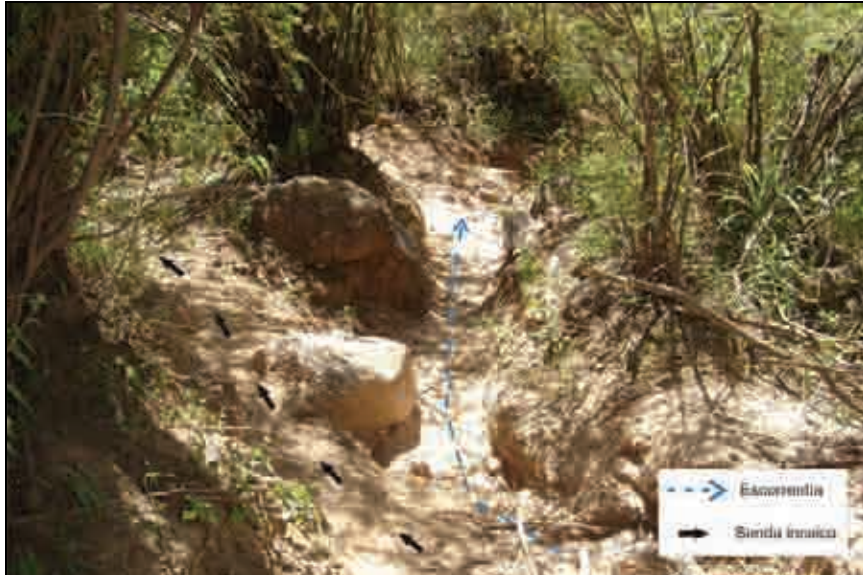
Figura V.17. Vía afectada por la formación de pequeños arroyos.
Fotografía del autor.

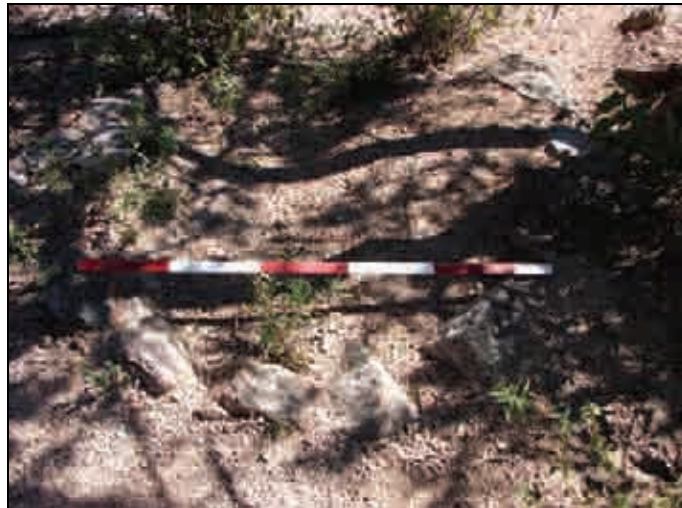
Figura V.18. Estructura circular de piedras. Posiblemente se trate de una *qolqa*. Fotografía del autor.

A noventa metros del paso descrito anteriormente se halló una estructura circular (Figura V.18) y tres semicirculares de piedra (Figura V.19) ubicadas a solo cinco metros de la traza de la senda. Estas últimas presentan evidencias de haber sido alteradas por agentes naturales.

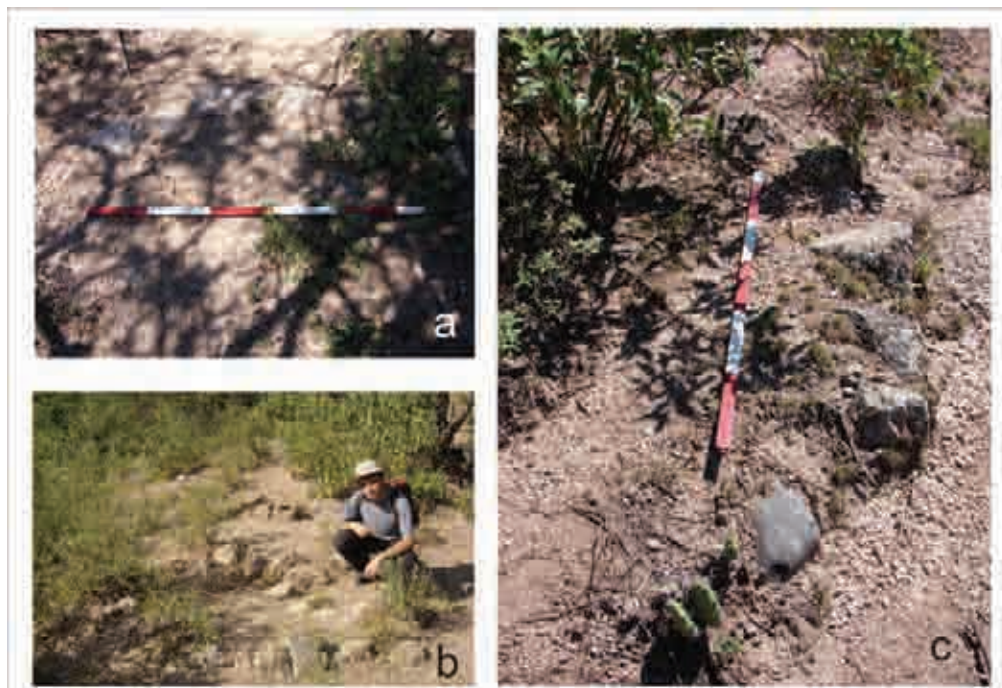
Figura V.19. Estructuras semicirculares de piedras. Posiblemente utilizadas para almacenamiento (*qolqa*). Fotografías del autor (a y c) y Marco Giovannetti (b)

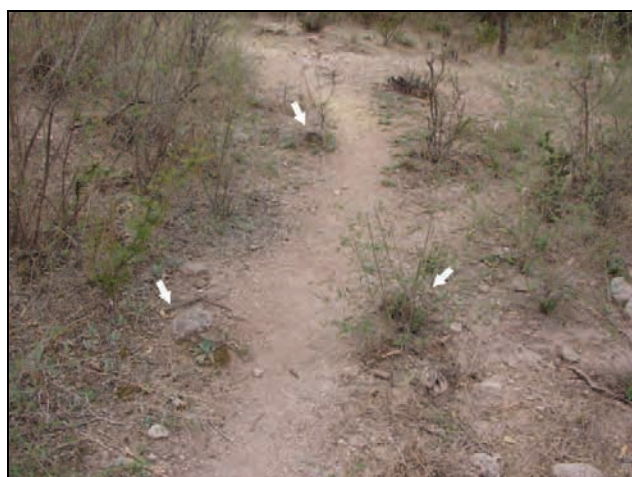
Figura V.20. Camino despejado y amojonado: alineamiento lateral no contiguo de rocas, hacia ambos lados del camino.

a) Por un lado, observamos rocas canteadas y/o seleccionadas, dispuestas tanto a la derecha como a la izquierda de la vía, con sus caras planas hacia el interior. El espacio entre las rocas es constante, presentan un tamaño semejante y se pueden hallar enfrentadas entre si o de manera alternada. Correspondería a una variedad de camino de “tipo despejado y amojonado” (Figuras V.20 y V.21).

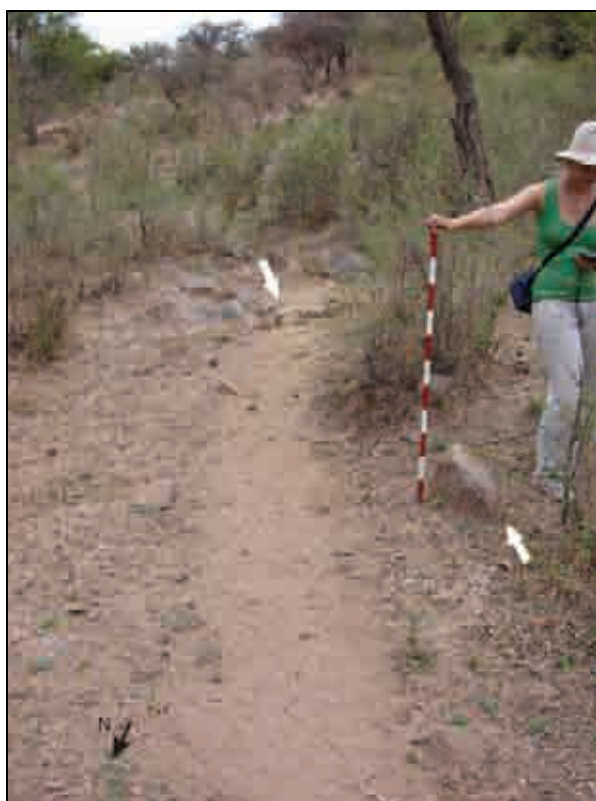
Figura V.21. Camino despejado y amojonado: alineamiento lateral no contiguo de rocas, hacia ambos lados del camino. Fotografía del autor.

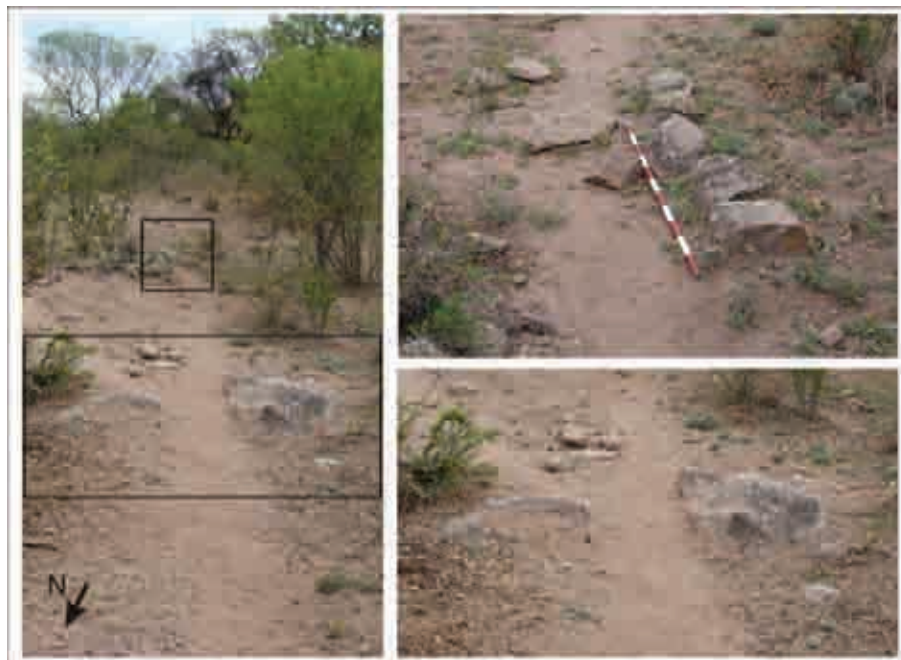
Figura V.22. Camino despejado y amojonado. Arriba y abajo: casos de alineamiento lateral contiguo de rocas, hacia un solo lado del camino.

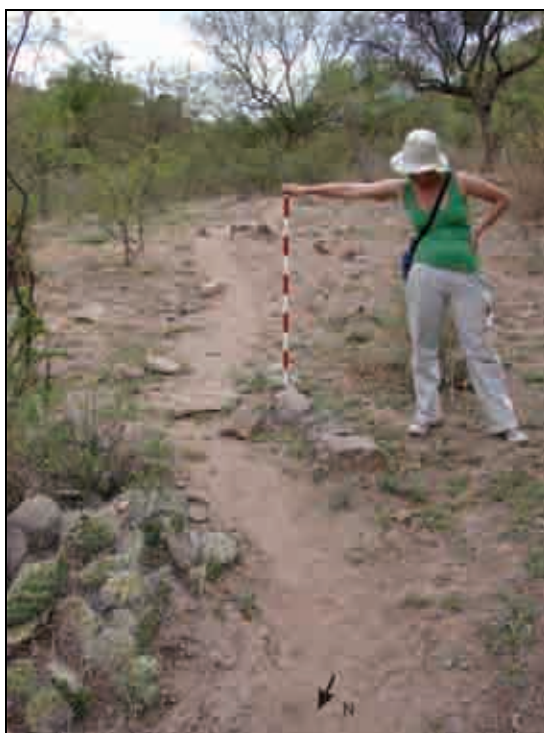
Figura V.23. Camino despejado y amojonado: alineamiento lateral contiguo de rocas, hacia un solo lado del camino -corresponde a la imagen de arriba de la figura anterior-. Fotografía del autor.

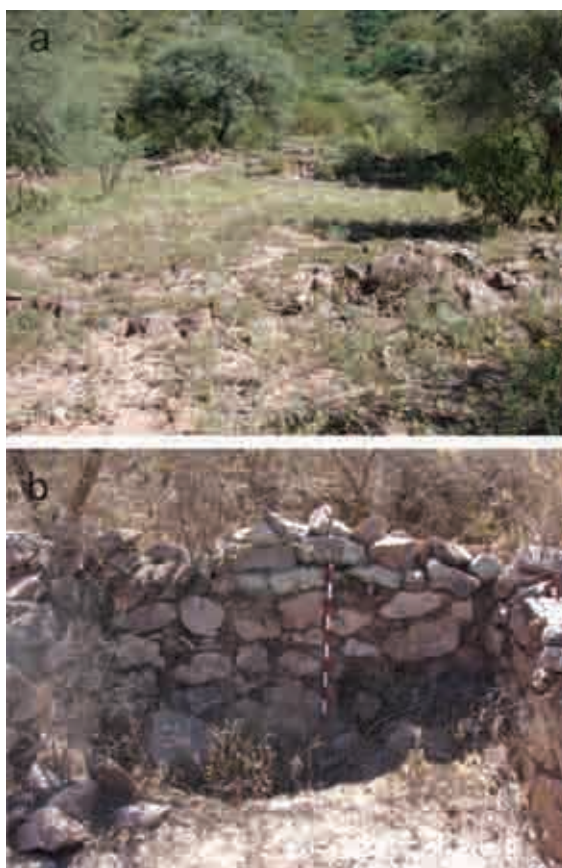
Figura V.24: a) Patio y muro perimetral; b) Recinto excavado R.1/P.H.
Fotografías del autor.

Un detalle interesante en la fachada de Piedra Hincada es la existencia de una especie de banqueta o muro sobre agregado a manera de contrafuerte de 0,80 m y 1,80 m de espesor sobre K.3 y R.1/PH respectivamente. Esta banqueta se presenta en línea continua a lo largo de cada uno de los recintos, separándose por una distancia de un metro entre ambos.

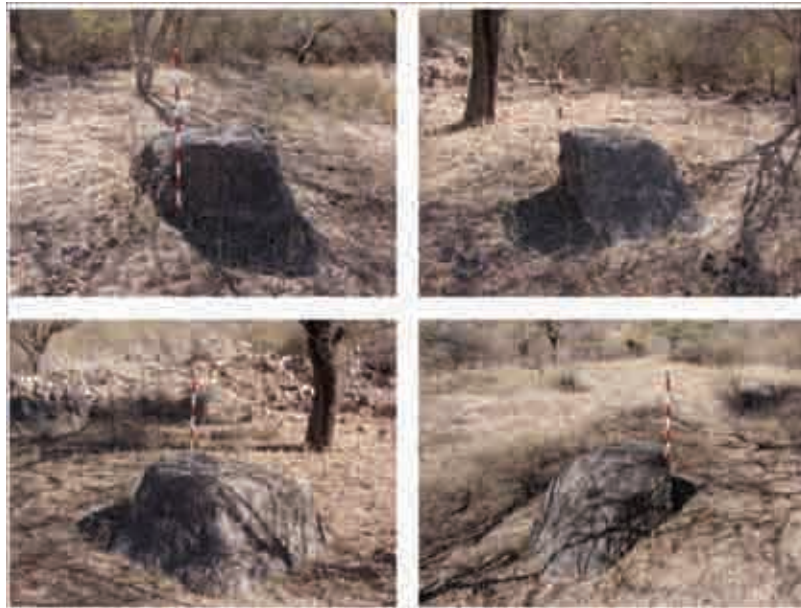
Figura V.25. Piedra Hincada. Imágenes del bloque de granito que domina el paisaje interior de la *kancha* Piedra Hincada. Fotografías del autor.

Las paredes de la *kancha* están confeccionadas con rocas de granito canteadas y altamente seleccionadas provenientes de los cerros vecinos. Sobre la esquina noroeste del patio yace un bloque de granito de color negro. Posee una forma trapezoidal de 0,54 m de altura, 0,85 m en su base inferior y 0,56 m en su base superior (Figura V.25). A partir de esta roca surge la denominación del conjunto Piedra Hincada. Según Farrington ésta pequeña piedra ubicada en el interior de la *kancha* de frente a una *kallanka* “... may well represent a secondary usnu stone (these are found occasionally in the Cusco area and are often unworked)” (Farrington 1999: 61). Según dicho autor, éste sería un elemento más que le confieren a El Shincal el carácter de “Nuevo Cusco”.

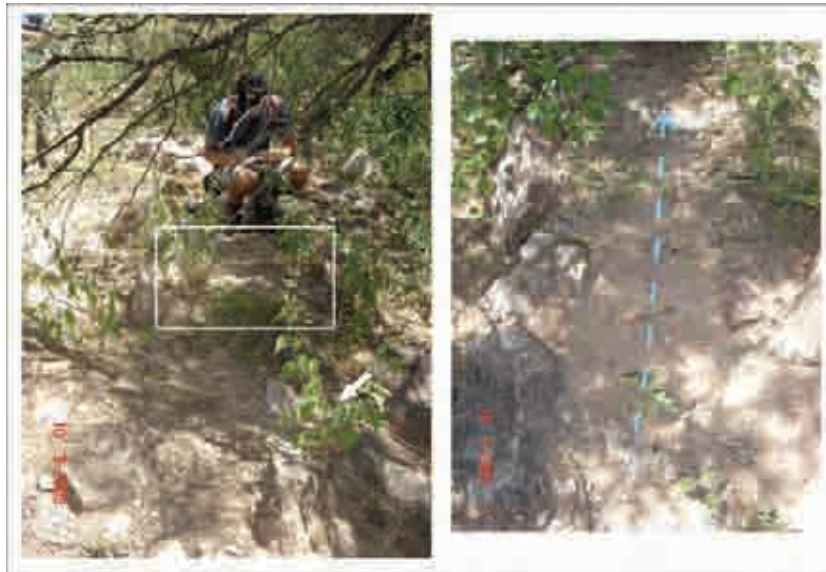
Figura V.26. Imagen y detalle de probable canal de desagüe. La flecha blanca indica el muro perimetral de la *kancha*; mientras que la línea punteada indica la dirección de circulación.

Sobre la esquina noreste del patio se encuentra un alineamiento de piedras paralelo al lado interno del muro que podría corresponder a un canal de desagüe de la *kancha* (Figura V.26). El mismo posee una bifurcación que se conecta con un pequeño arroyo ubicado a cuatro metros mas abajo. Este pequeño arroyo, que atraviesa perpendicularmente la vía a los $27^{\circ} 41' 04.6''$ S y $67^{\circ} 10' 47.0''$ O (1351 msnm), se pierde sobre el piedemonte en dirección al río Hondo (Figura V.27). Cabe destacar que la profundidad de este cauce estacional marca la presencia de un fuerte gradiente, que provoca una gran alteración sobre la traza de la vía.

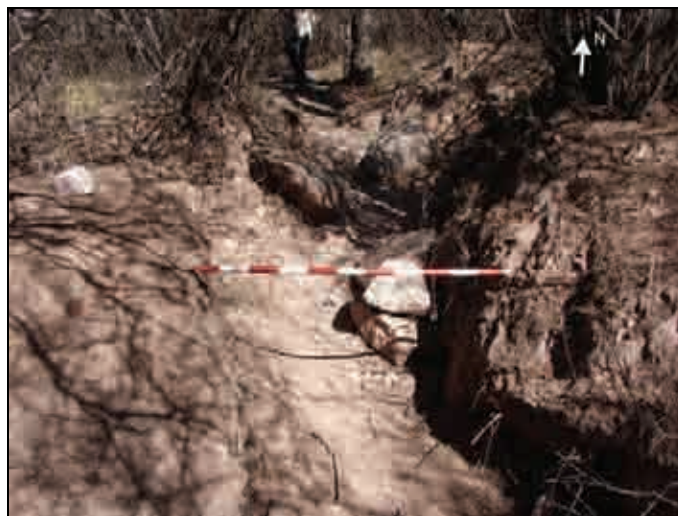
Figura V.27. Cauce del arroyo en donde desagua el canal descubierto en Piedra Hincada. Fotografía del autor.

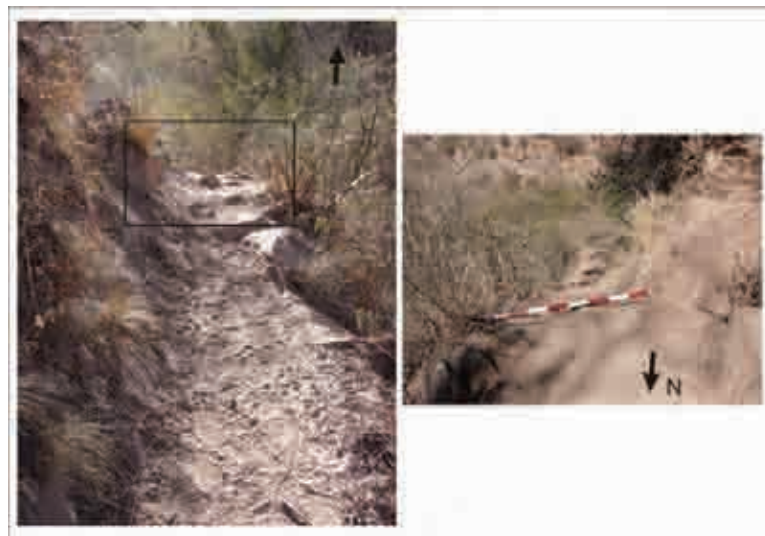
Figura V.32. Segmento y detalle del camino con talud y excavación dentro de la ladera. Fotografías del autor

Sobre la cabecera de la quebrada ($27^{\circ} 40' 55.5''$ S; $67^{\circ} 10' 44.8''$ O. Altura: 1366 msnm) la vía aparece bajo la forma de camino calzado en cornisa. Tiene un ancho de 1,15 m, está labrado en la ladera del cerro sobre una pendiente que supera los 30° de inclinación y se encuentra reforzado con un muro de contención de roca de un metro de altura ladera abajo. Correspondería a la categoría definida por Hyslop como “camino con talud con excavación dentro de la ladera” (Hyslop 1992: 82, figura 3.25-A) (Figuras V.31-C, D, E y F; V.32 y V.33)

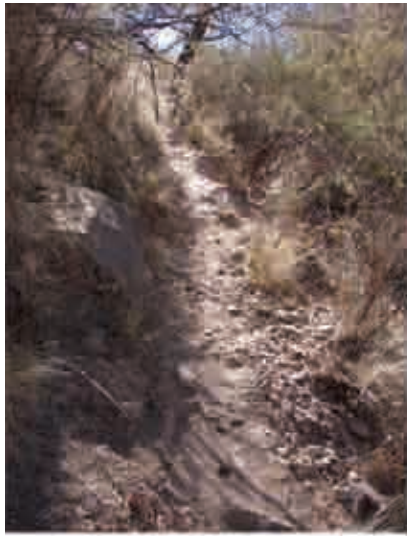
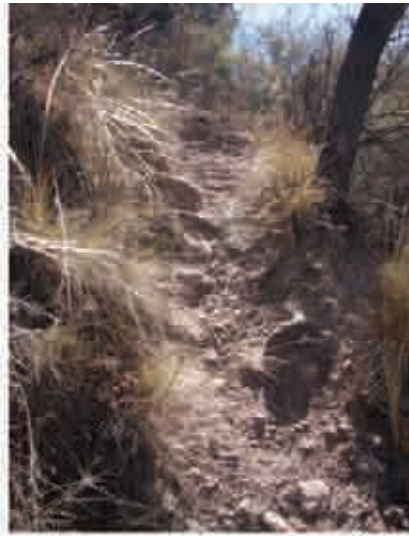
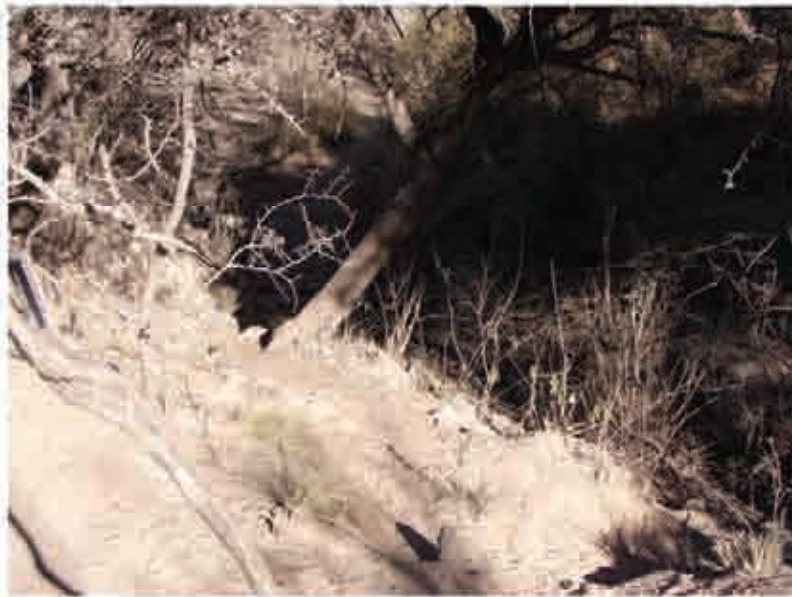
Figura V.34. Vía arqueológica desde el camino con talud y excavación hasta el Abra del Intihuatana. Fotografías del autor.

Desde esta posición, y a una distancia de 76 m, el camino asciende hasta una pequeña abra ubicada a 1378 msnm ($27^{\circ} 40' 53.8''$ S; $67^{\circ} 10' 42.9''$ O). No hemos registrado ningún topónimo que haga referencia a este rasgo del paisaje. En relación a ello y teniendo en cuenta que se trata de un punto geográfico coyuntural entre dos caminos, uno hacia el sur ascendiendo al Intihuatana o “gnomon” y otro hacia La Aguada en dirección norte, hemos decidido denominarla “Abra del Intihuatana”. La siguiente secuencia de imágenes muestra la vía arqueológica desde el camino con talud y excavación descrito en el párrafo anterior hasta el Abra del Intihuatana (Figura V.34):

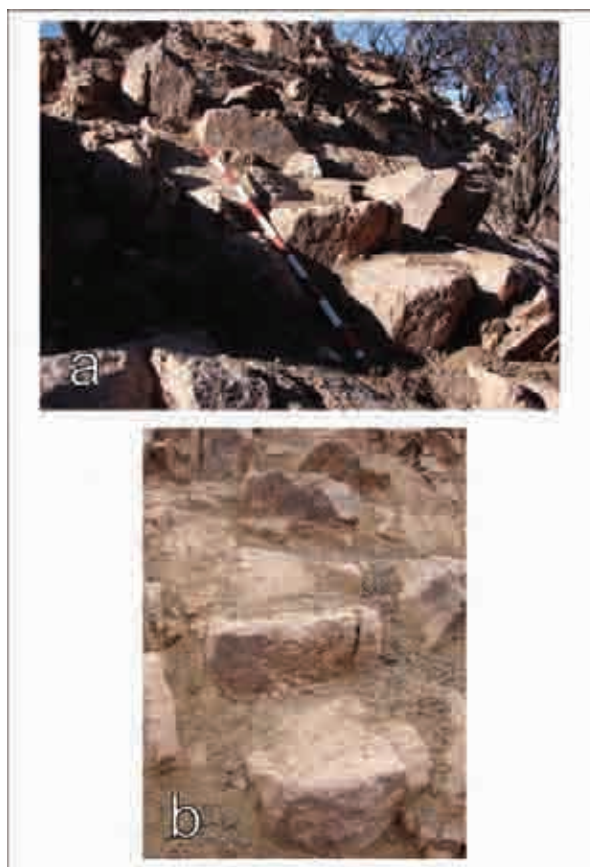
Figura V.35: a) Escalinata de acceso al “gnomon” o Intihuatana;
b) Detalle de la misma. Fotografías del autor.

El ascenso se realiza por medio de una escalinata de piedras labrada en un afloramiento de roca granítica sobre la ladera del cerro (Figuras V.35 y V.36). Lamentablemente su mal estado de conservación no permite visualizar todos los escalones, pero al menos hemos identificado un número de seis.

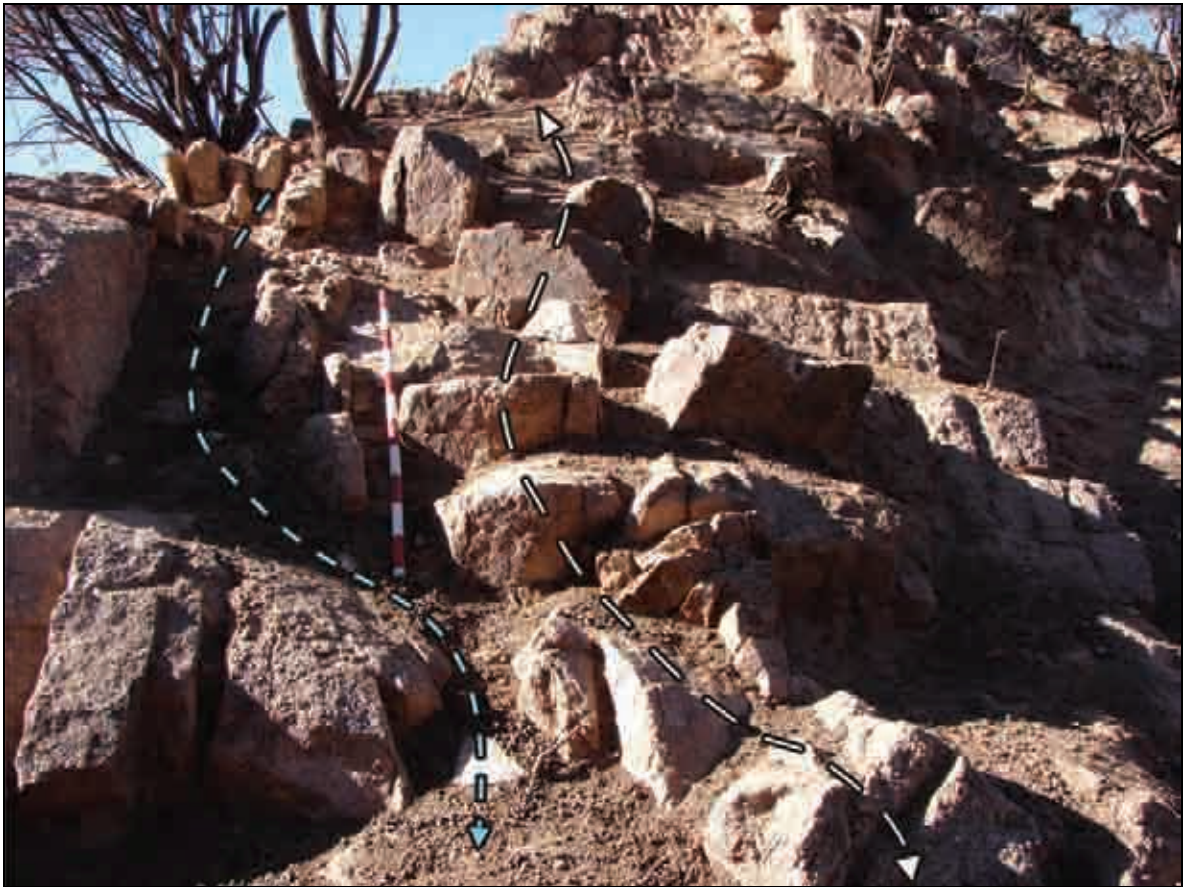
Figura V.36. La línea blanca indica la dirección de circulación sobre la escalinata. La línea azul indica la canalización abierta de la escorrentía. Fotografía del autor.

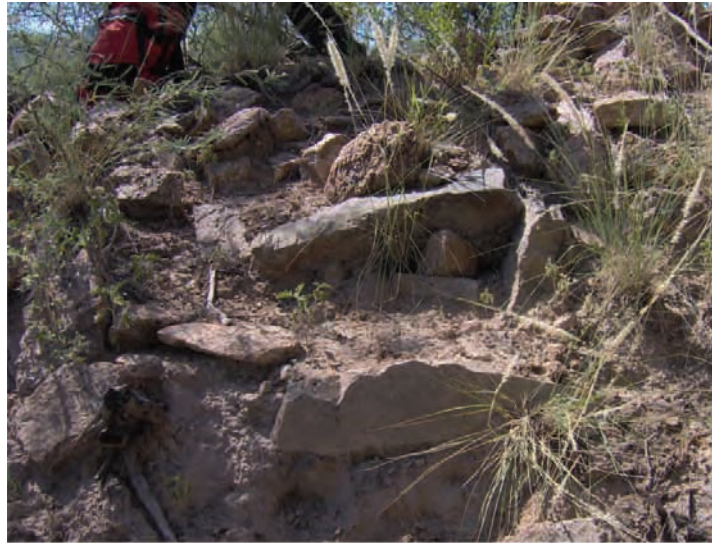
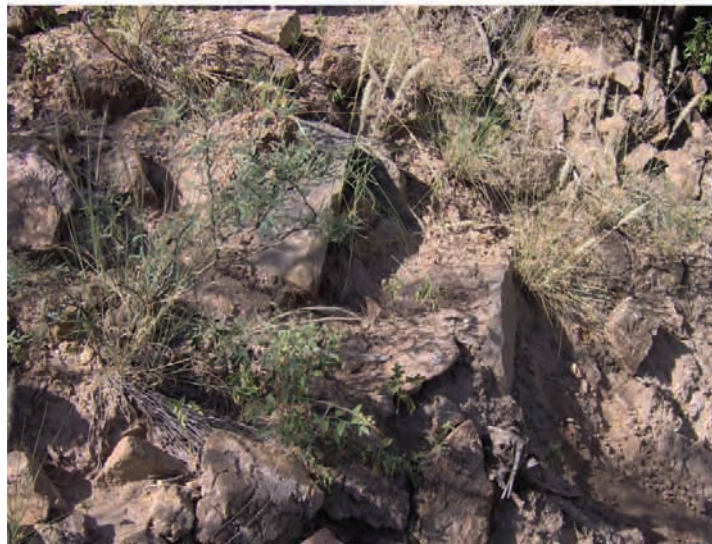
Unos metros más abajo se identificaron tres peldaños mas, canteados en su cara frontal y de características y dimensiones semejantes a los anteriores; pero en este caso se trata de escalones ensamblados perpendicularmente a la ladera del cerro (Figura V.37).

Figura V.37. Imagen de dos escalones colocados sobre la ladera del cerro. El tercero se encontró a un metro y medio mas abajo producto del desprendimiento de la ladera.

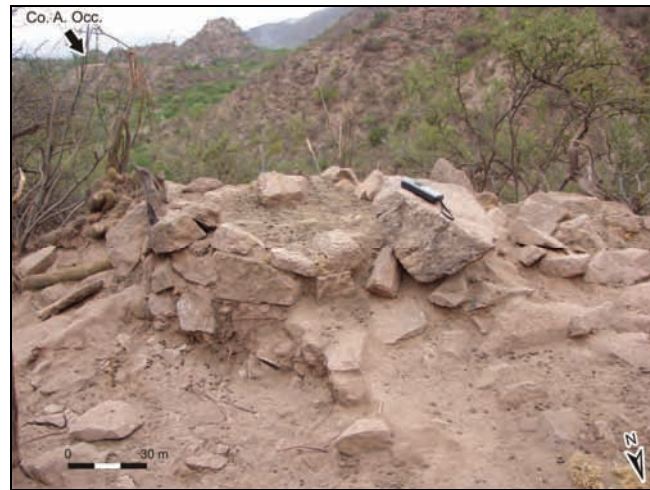
Figura V.38. Estructura circular tipo *qolqa*. Fotografía del autor.

Inmediatamente, sobre el filo del cerro a una altura de 1381 msnm ($27^{\circ} 40' 55.1''$ S; $67^{\circ} 10' 43.2''$ O) se encontraron tres estructuras circulares alineadas entre si. Una de ellas tiene una altura aproximada de 0,50 m con un diámetro de 0,70 m y se puede observar claramente en la Figura V.38. Las dos restantes se encuentran altamente dañadas por causa del pisoteo de animales (cabras domesticas) que utilizan el lugar para pastar, por lo que no fue posible establecer sus dimensiones (Figura V.39). Si pudimos diferenciar su patrón en planta y el trabajo y selección de las piedras de las paredes que conforman sus cimientos.

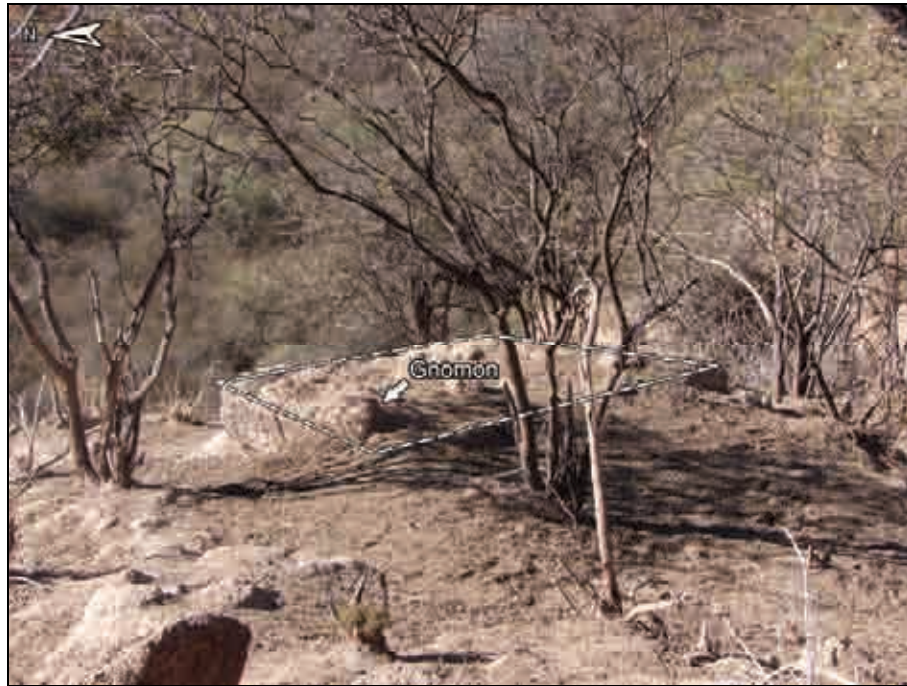
Figura V.40. Estructura rectangular donde se encuentra el gnomon o Intihuatana (indicado por la flecha) descubierta por Farrington. Fotografía del autor.

A cincuenta metros de las estructuras mencionadas, sobre el filo de la serranía, se encuentra un afloramiento de granito de color rosado, rico en feldespatos alcalinos. Su estado de meteorización es muy elevado. Por encima del piso, a los cuarenta y cinco centímetros, sobresale una estructura rectangular de 1,70 a 1,90 m y de 0,85 a 1 m (coordenadas: 27° 40' 56.3" S; 67° 10' 42.0" O. Altura: 1387 msnm). En su extremo noroeste posee una prominencia de 21 cm de alto, 30 cm de diámetro mayor y 21,9 cm de diámetro menor (Figura V.40). Según Farrington (1999) correspondería a un gnomon o Intihuatana similar a las encontradas en Cusco y en otros sitios del Tawantinsuyu como Lacco, Kenko, Chinchero en Cusco y Colluctor en Ecuador; y constituye “... the furthest south shaped rock in the empire” (Farrington 1999: 60). Desde el *ushnu* se ubica a una distancia de 468 m y una orientación de 4°. Esto indicaría casi una perfecta alineación norte-sur de ambos rasgos. Las siguientes imágenes muestran la relación visual del gnomon con la plaza o *aukaipata* del sitio (Figuras V.41 y V.42), los cerros vecinos (Figura V.43) y el camino incaico (Figura V.44, V.45 y V.46):

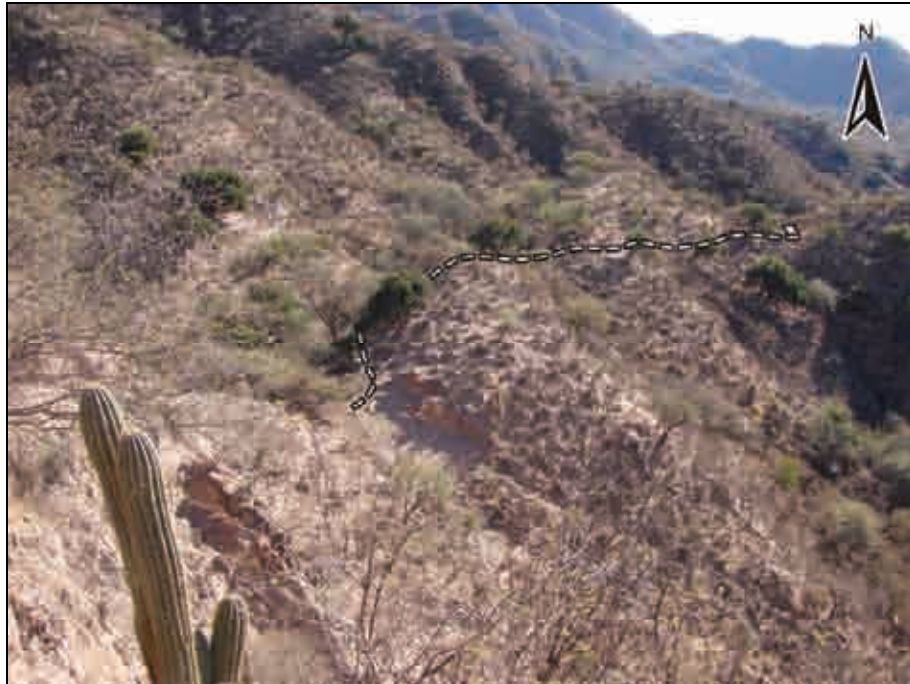
Figura V.44. Vista parcial de la vía arqueológica desde el Intihuatana. Fotografía del autor.

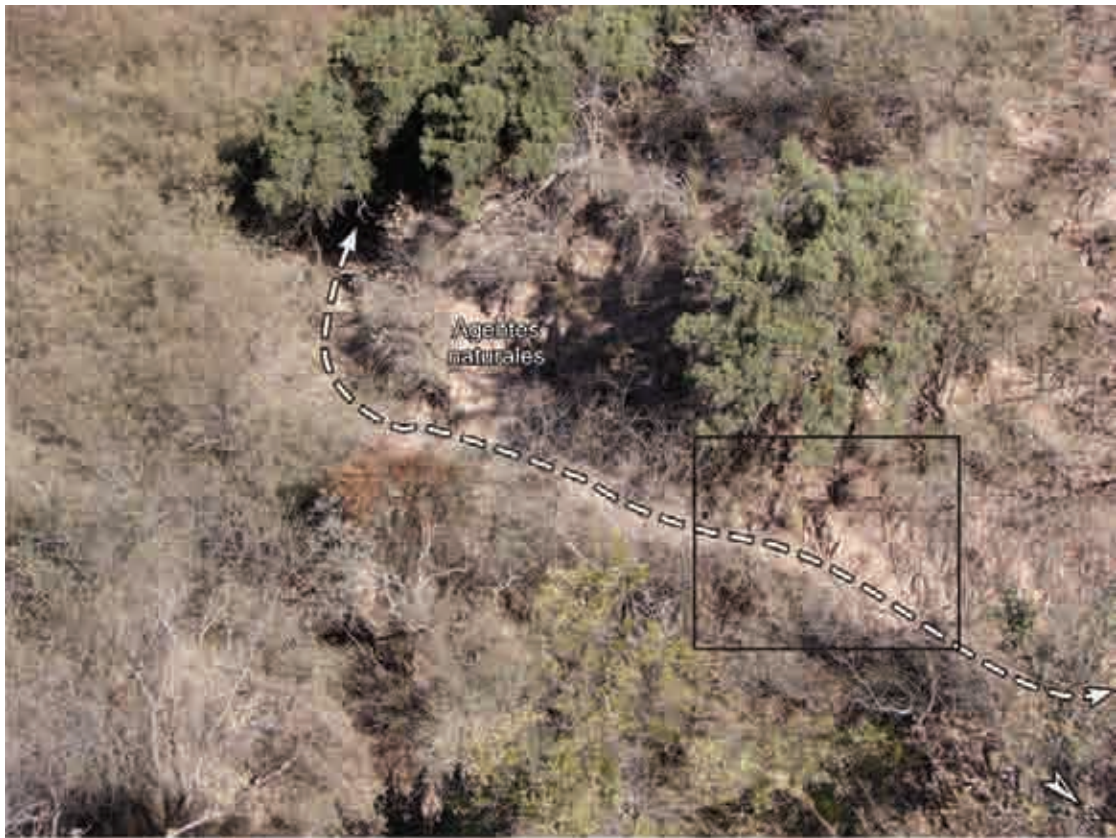
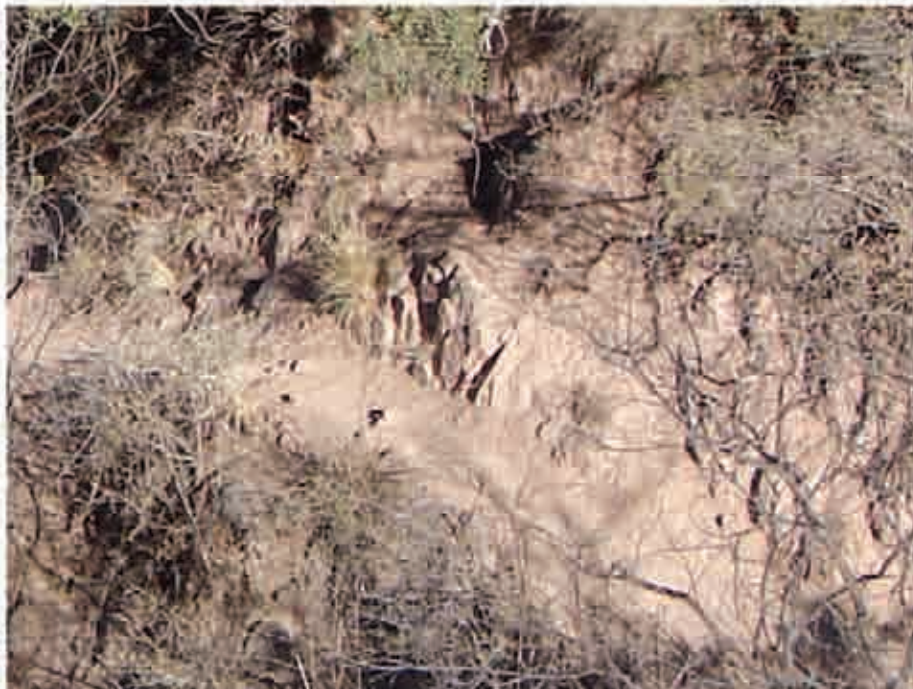
Figura V.45. Vista parcial y detalle del segmento de camino con talud y excavación dentro de la ladera correspondiente a la Figura V.33. Arriba: agentes naturales (e.g. procesos de remoción en masa) que afectan al camino. Fotografía del autor.

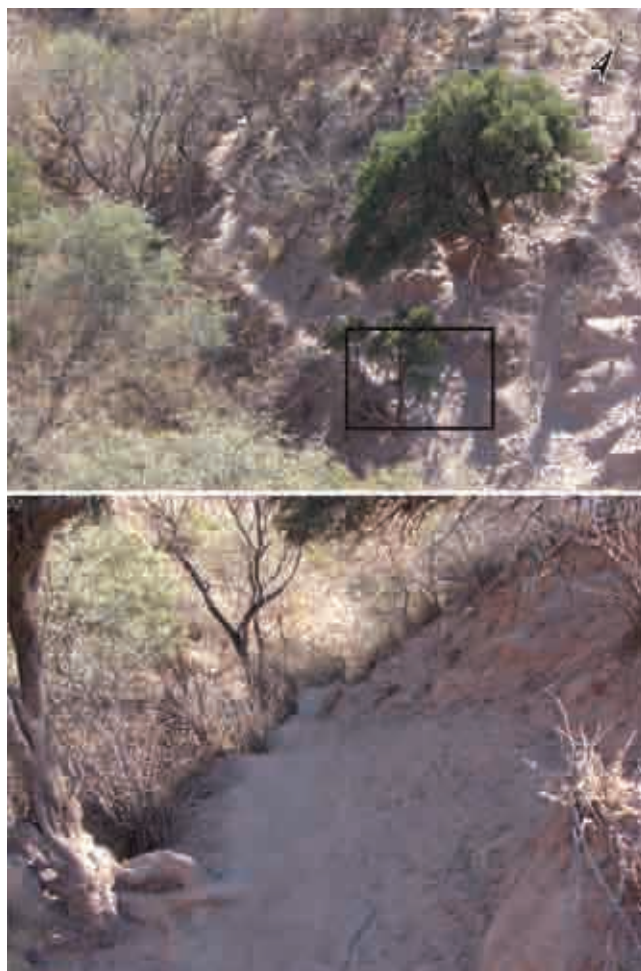
Figura V.46. Vista parcial y detalle del segmento vial que sale del Abra del Intihuatana hacia el norte. Fotografías del autor.
