CAPÍTULO V

TRAYECTO EL SHINCAL DE QUIMIVIL – LA AGUADA: DESCRIPCIÓN VIAL Y PUNTOS DE INTERÉS ASOCIADOS

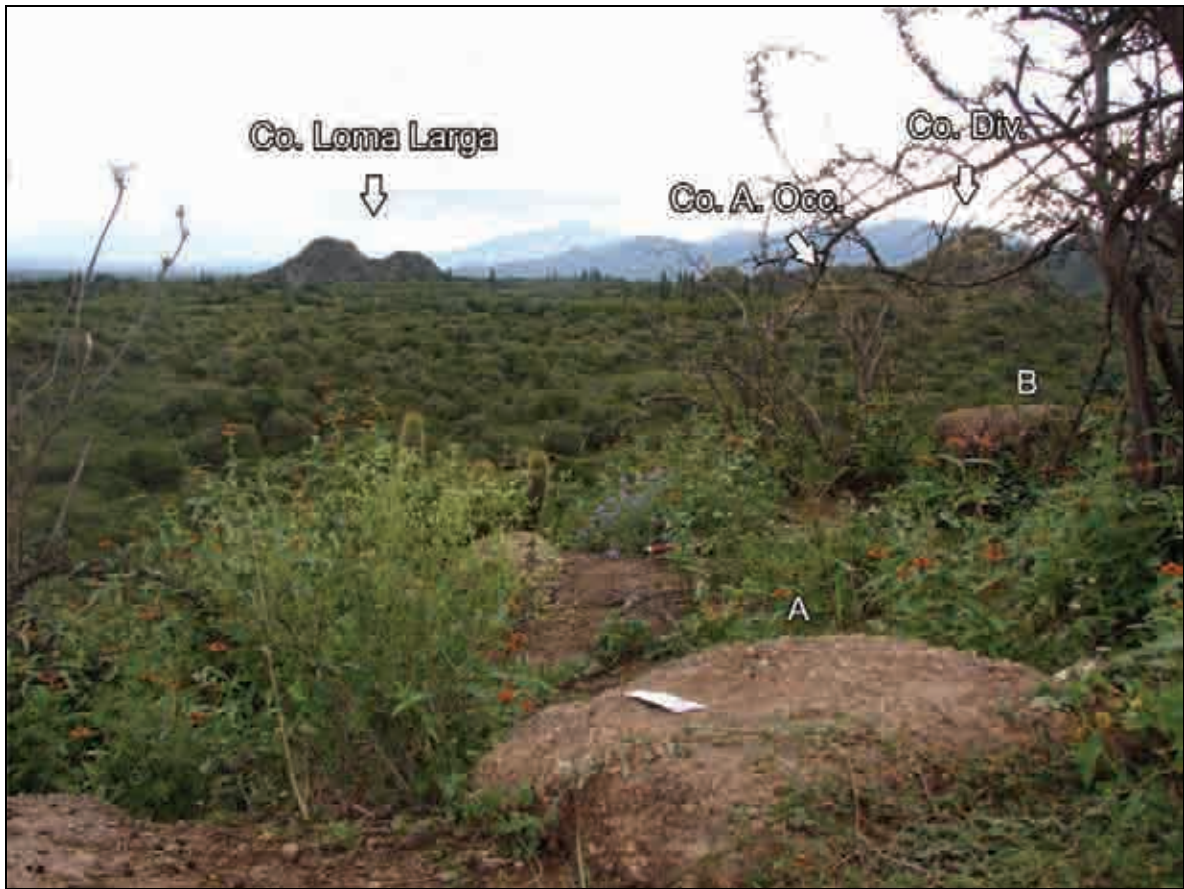
Figura V.47. Co. A. Occ.= Cerro Aterrizado Occidental; Co. Div.= Cerro Divisadero; A= bloque de granito con dos oquedades; B= bloque de granito con una oquedad.

A una distancia de 37 m al sureste del Intihuatana, sobre la parte final del filo de la serranía, se hallaron dos bloques del mismo afloramiento (Figura V.47). Uno de ellos posee una forma rectangular de 0,43 m x 0,60 m de lado y 0,23 m de espesor. En su superficie presenta dos oquedades de 4 cm y 2 cm de profundidad con diámetros regulares de 12,5 cm y 10,2 cm, respectivamente (Figura V.48).

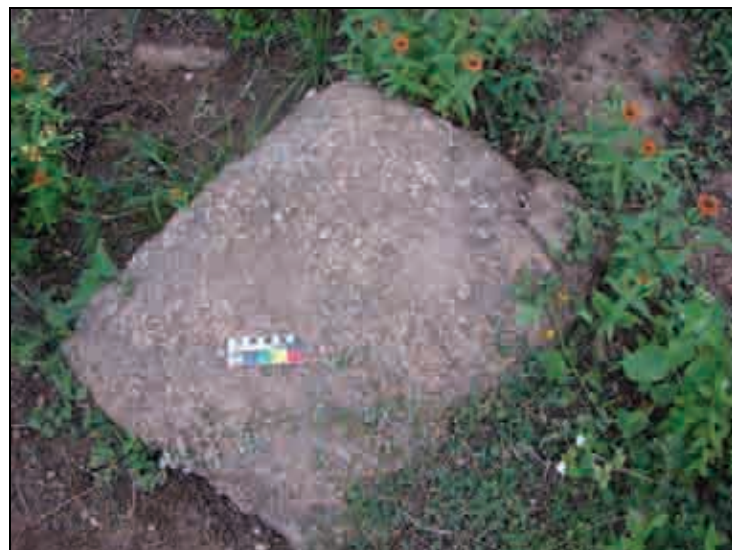
Figura V.48. Bloque de granito con dos oquedades.

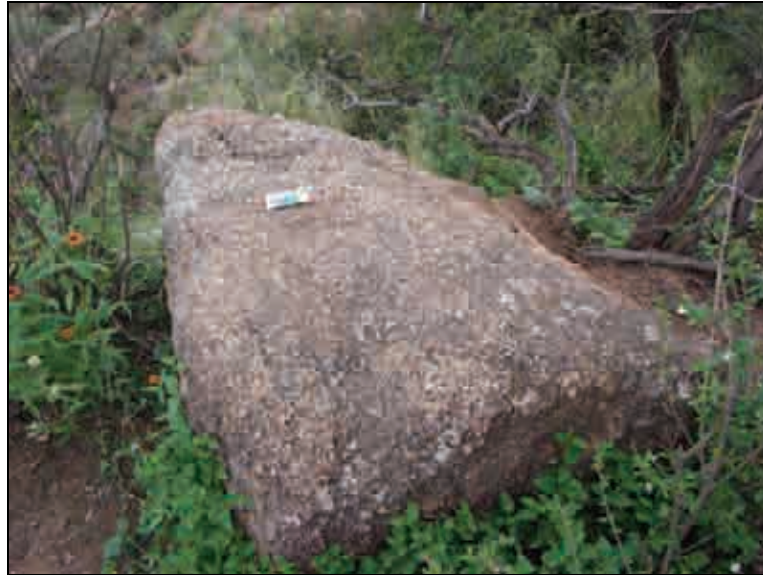
Figura V.49. Bloque de granito con una oquedad.

Seis metros a la derecha se encuentra otro bloque irregular de granito con una altura máxima de 0,80 m de la superficie. Sobre una de sus caras, ligeramente plana, se halla una oquedad de 10,5 cm de diámetro y 3,33 cm de profundidad (Figura V.49).

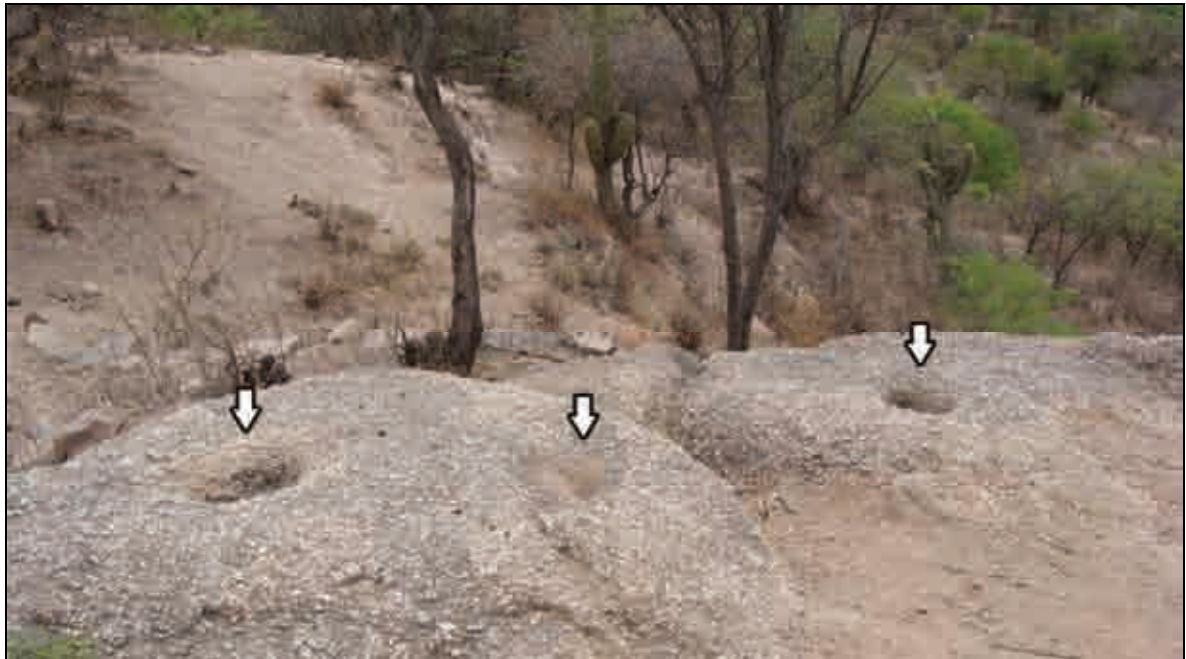
Figura V.50. Oquedades en la cima del Cerro Aterrazado Occidental. Fotografía del autor.

- I) Tres ubicadas sobre el Cerro Aterrazado Occidental del sitio El Shincal (coordenadas geográficas: 27° 41' 10.90'' S; 67° 10' 49.62'' O. Altura: 1373 msnm) (Figura V.50). Según Farrington (1999: 60) la función de estos agujeros pudo haber sido de tipo ceremonial por estar situados en la cima del cerro sin acceso a fuentes de agua cercanas. En relación a esto, y a la existencia de una escalinata de acceso al cerro, plantea la posibilidad de una ruta ceremonial proveniente de la *aukaipata*. Recientemente, Giovannetti (2009: 467 y 750-751) ha relevado al pie del cerro un pequeño acueducto construido de una forma muy prolija, lo que le lleva a plantear la existencia de agua cercana. Según este autor estas oquedades son morfológicamente más grandes que el resto de las analizadas en el sitio y presentan marcas de pulido, debido al uso, muy poco intensas. Estos ejemplares estarían

sintetizando los tres tipos morfológicos clasificados para los morteros múltiples, es decir: un ejemplar cupuliforme, una supraunidad doble y otro ovalado. De esta manera podrían estar asociados a un tipo de molienda especial que excede lo meramente productivo, como por ejemplo practicas ideológicas - cosmológicas (Giovannetti *op. cit.*).

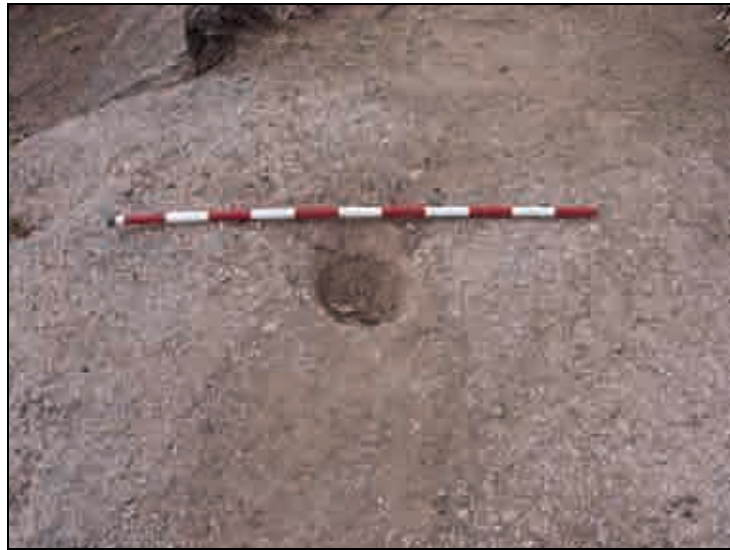
Figura V.52. Oquedad sobre el cerro Loma Larga.
Fotografía del autor.

- III) Una en el sector meridional del filo del cerro Loma Larga (coordenadas geográficas: $27^{\circ} 42' 07.6''$ S; $67^{\circ} 10' 44.0''$ W. Altura: 1390 msnm), ubicada a dos kilómetros al sur de El Shincal. Esta oquedad es de dimensiones menores (diámetro: 25 cm x 23 cm; profundidad: 13 cm) y presenta las mismas características internas que las anteriores (Giovannetti 2009: 548) (Figuras V.52, V.53 y V.54).

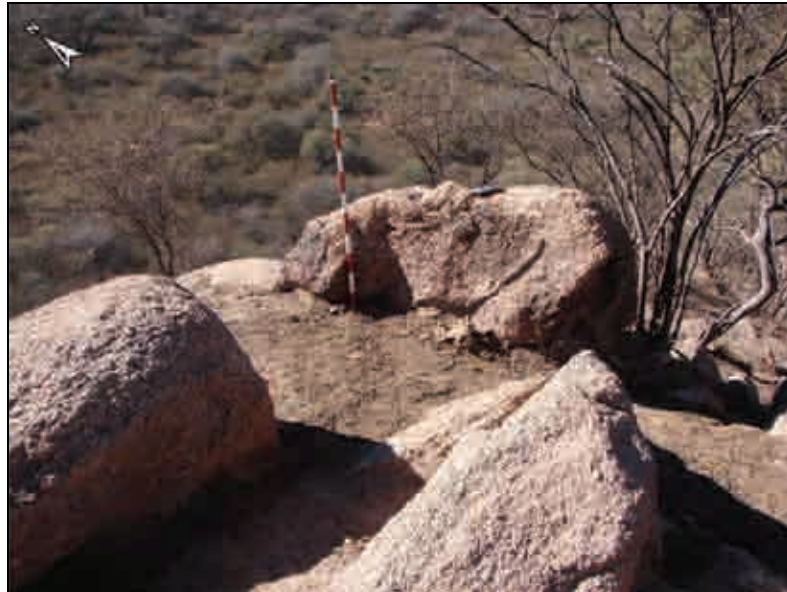
Figura V.55. Conjunto de tres grandes rocas. Fotografía del autor.

Regresando al rasgo principal de este sector, el Intihuatana, a solo ocho metros al noroeste encontramos un conjunto de tres grandes rocas (coordenadas geográficas: 27° 40' 56.2'' S; 67° 10' 42.3'' O. Altura: 1383 msnm) del mismo afloramiento ya mencionado, dispuestas de manera tal que circunscriben un espacio en el medio con accesos hacia el norte, sureste y suroeste (Figura V.55).

Si bien desconocemos su funcionalidad y/o significado, no descartamos que pueda estar relacionado con el gnomon, debido a su proximidad, dentro de un conjunto de actividades rituales vinculadas a esta vía.

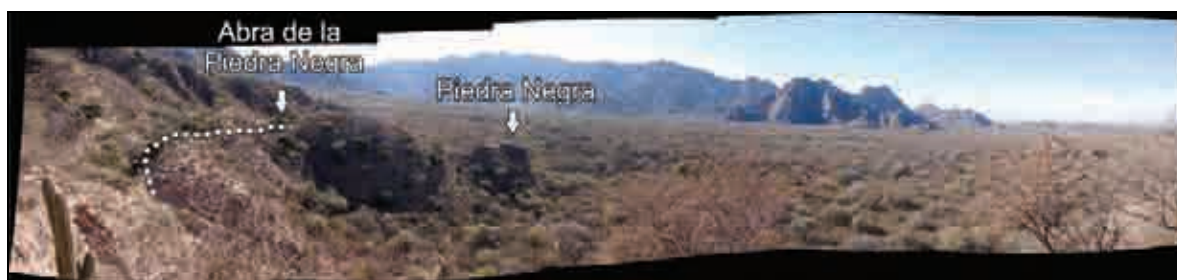
Figura V.57. La línea de puntos indica la vía arqueológica "principal". Fotografías del autor.

a 1361 msnm, sobre las coordenadas geográficas de 27° 40' 52.6'' S y 67° 10' 37.8'' O, ha sido denominado Piedra Negra (Figura V.57). La distancia hasta este lugar es salvada por una senda a través del filo de la serranía, la cual corre de noroeste a sureste casi paralela al Cerro del Intihuatana.

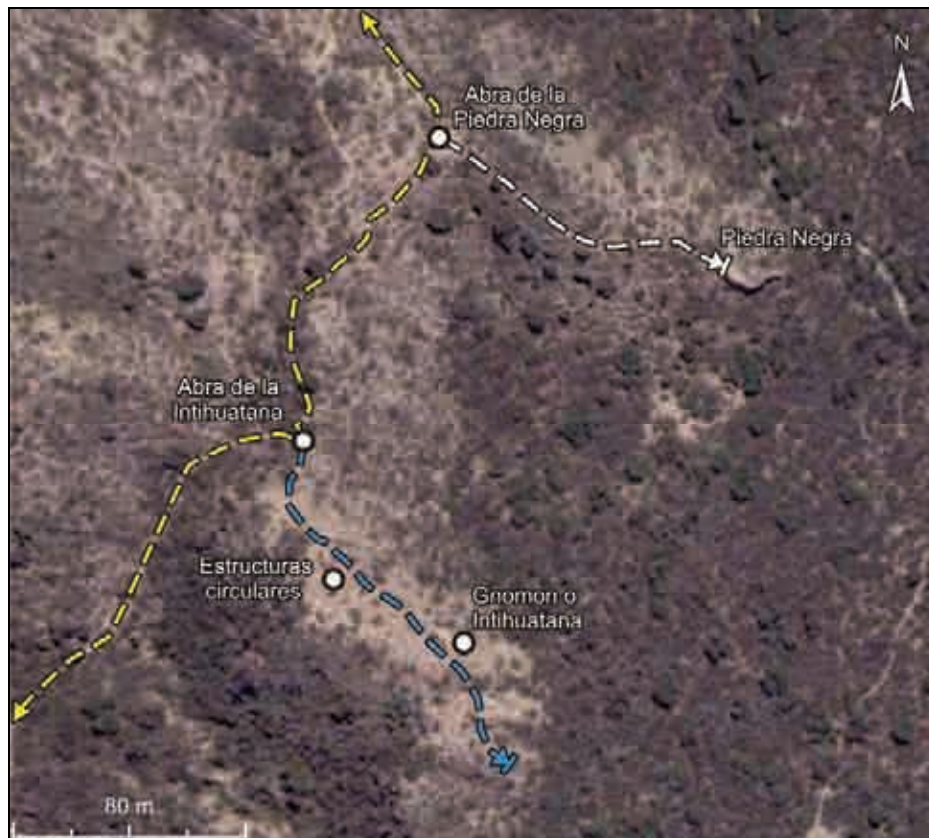
Figura V.58. Diferentes vías y rasgos descriptos. Amarillo: vía incaica “principal”. Azul: vía incaica ceremonial hacia el Intihuatana. Blanco: posible vía incaica hacia la Piedra Negra.

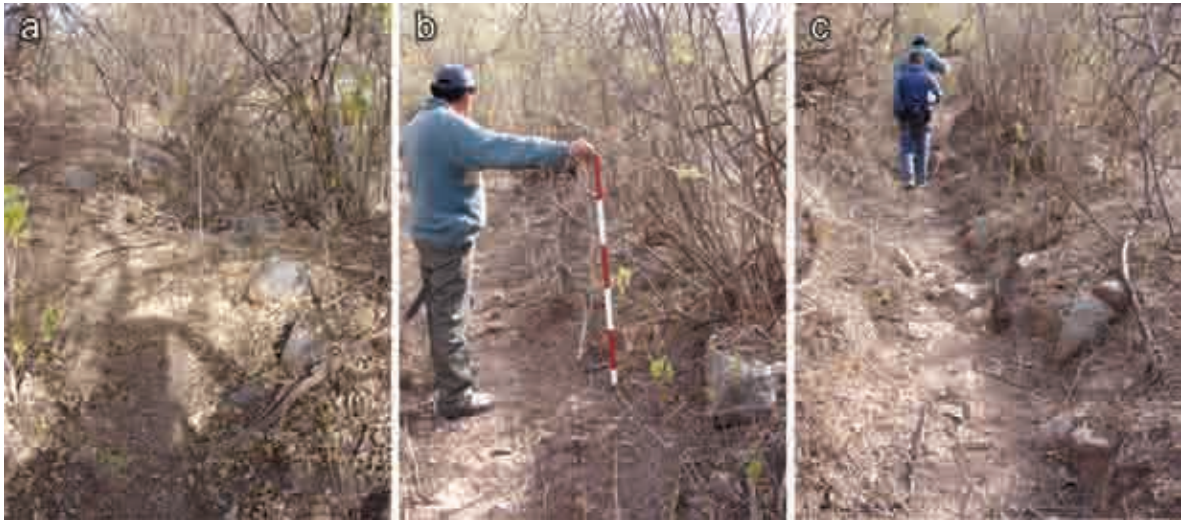
Figura V.59. Imágenes del segmento de camino despejado y amojonado:
a) Las rocas ubicadas hacia la derecha del alineamiento han sido removidas por agentes naturales y/o antrópicos. Fotografías del autor.

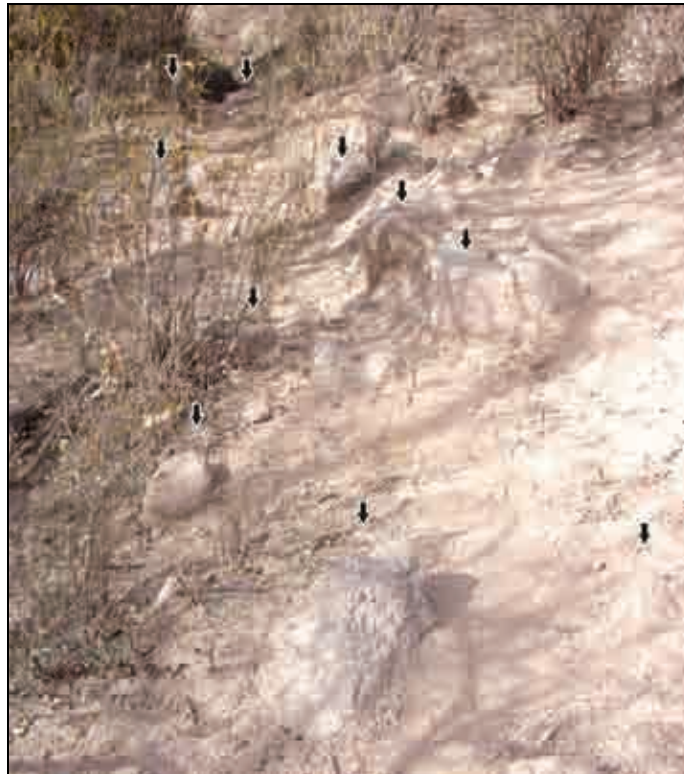
Figura V.60. Alineamiento de rocas no contiguo sobre ambas márgenes de la vía. Fotografía del autor.

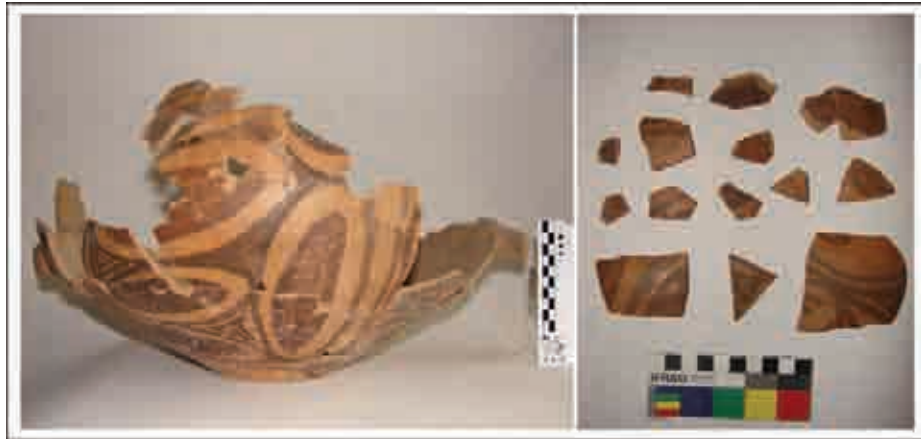
Figura V.61. Fragmentos de cerámica de una vasija Aguada.

Desde aquí la vía continúa a manera de senda, en la misma dirección NNO, por la parte más alta del piedemonte. A 750 m del punto anterior y sobre una superficie de arena fina encontramos un conjunto de fragmentos de cerámica utilitaria (9 fragmentos) y Aguada (101 fragmentos). Estos estaban dispuestos sobre la margen derecha pendiente debajo de la senda; y se pudo observar que habían sido removidos por algún animal que circulaba por el lugar ($27^{\circ} 40' 08.5''$ S; $67^{\circ} 10' 42.9''$ O. Altura: 1526 msnm). Un 84% de los tiestos Aguada pudieron ser remontados en el laboratorio, obteniendo una vasija con decoración de círculos concéntricos y líneas gruesas, pintadas de color negro y siena natural sobre ante (Figura V.61 y V.62).

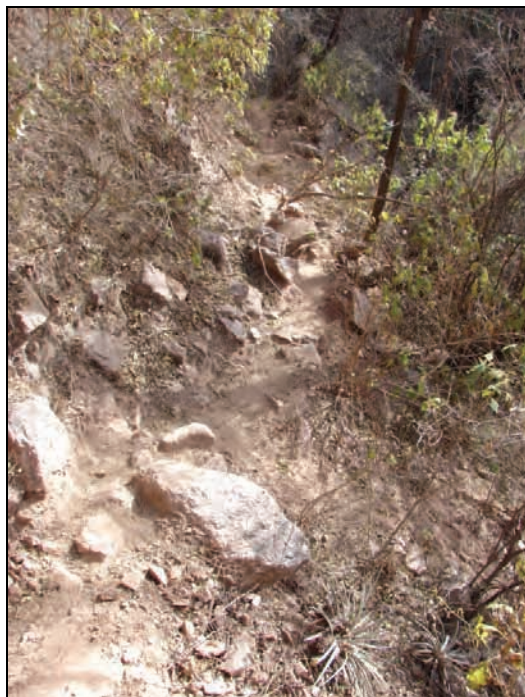
Figura V.63. Perturbación producida por deslizamiento de rocas. Fotografía del autor.

A continuación la vía sigue avanzando por el piedemonte y su traza se observa muy perturbada debido al deslizamiento de piedras por la ladera del cerro (Figura V.63). De todas maneras hemos constatado en el terreno diferentes segmentos, algunos con: a) alineamiento de rocas formando muros de contención o retención sobre el flanco del camino ladera arriba (lateral izquierdo); b) alineamiento contiguo de rocas sobre el flanco ladera abajo (lateral derecho); c) bordillos de grava y/o sedimentos de menor granulometría (pelitas, psamitas) dispuestos sobre el borde ladera abajo; d) excavaciones en la ladera, es decir sobre el lado más alto del camino. Esto demuestra una particular combinatoria de rasgos de infraestructura vial, utilizando según sea el caso:

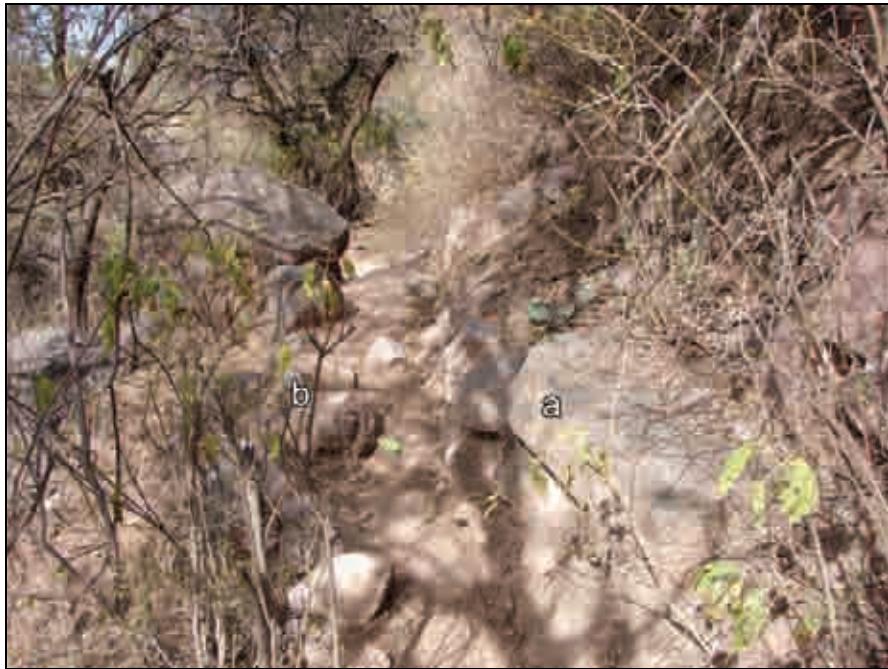
Figura V.64: a) muro de contención sobre el borde del camino ladera arriba;
 b) alineamiento superficial contiguo sobre el borde ladera abajo.

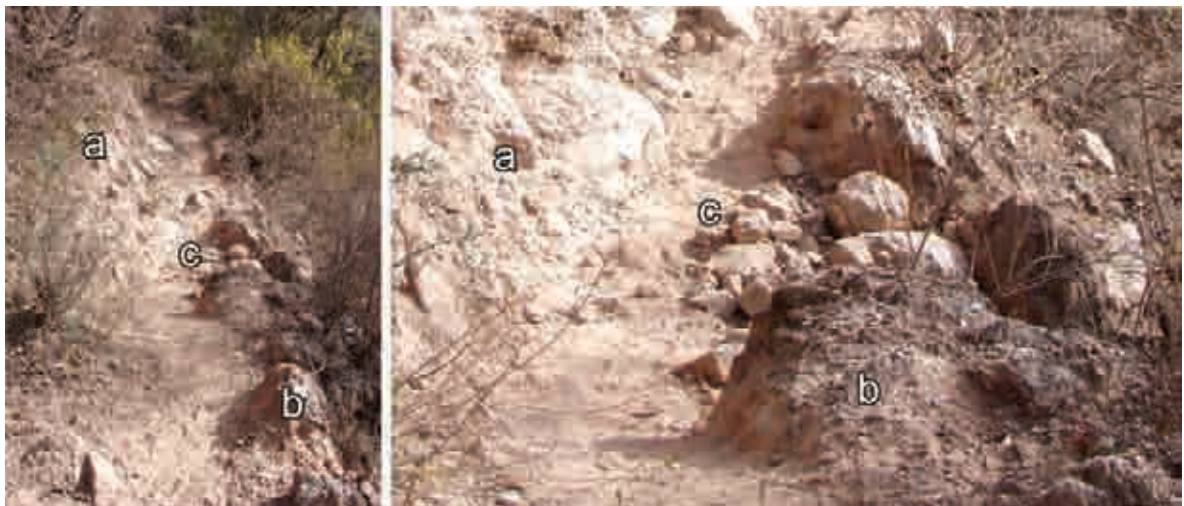
Figura V.65: a) excavación dentro de la ladera; b) bordillos de grava y sedimentos de menor granulometría (pelitas y/o psamitas); c) talud o muro de contención de rocas.

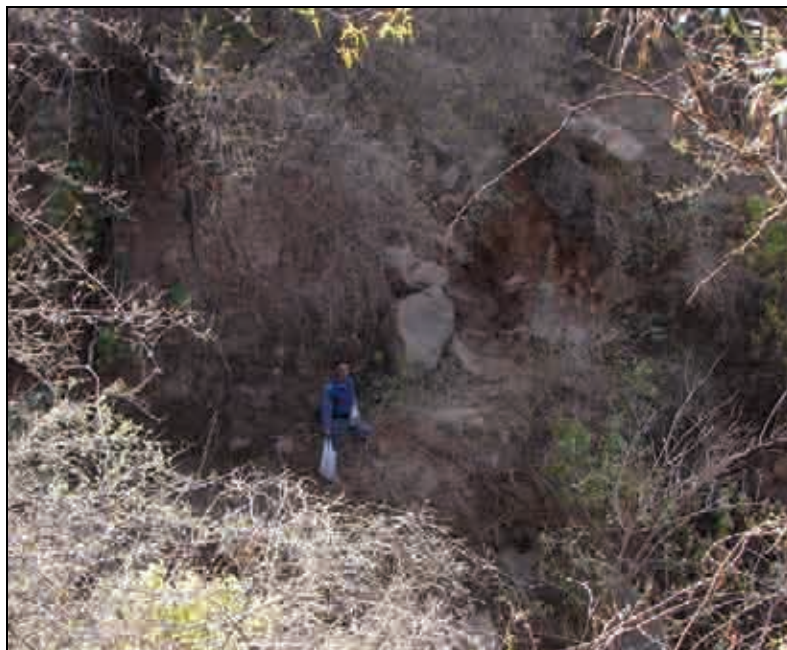
Figura V.66. Camino que avanza por una zona de quebrada donde brota una fuente de agua natural. Fotografía del autor.

Inmediatamente el camino cruza por una estrecha quebrada que desciende paralela a la pendiente oriental del Cerro Shincal (coordenadas geográficas: 27° 40' 02.4'' S; 67° 10' 48.1'' O. Altura: 1575 msnm) (Figura V.66). En este punto se encuentra un ojo de agua producto de infiltraciones de origen pluvial.

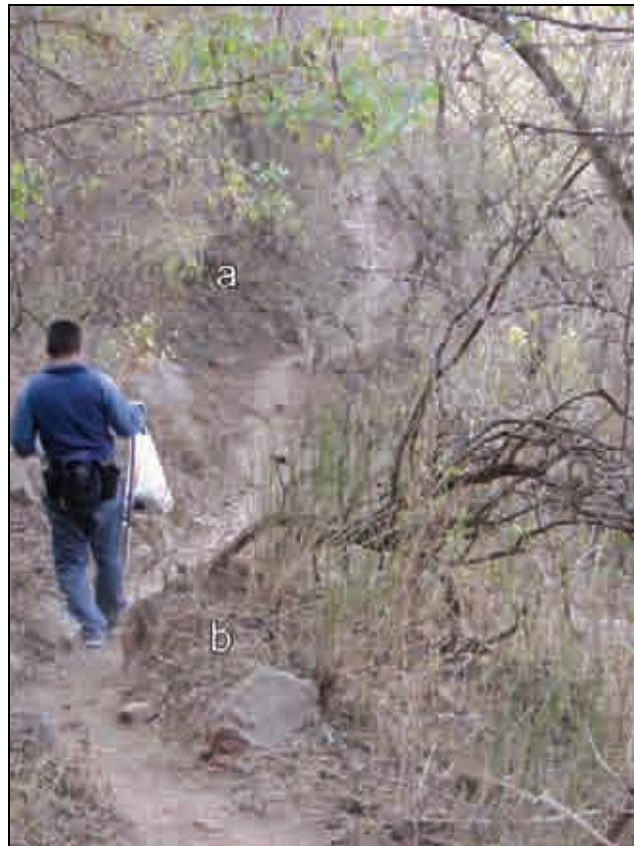
Figura V.67: a) Camino con indicios de excavación ladera adentro;
b) Bordillo sobre el borde externo del camino. Fotografía del autor.

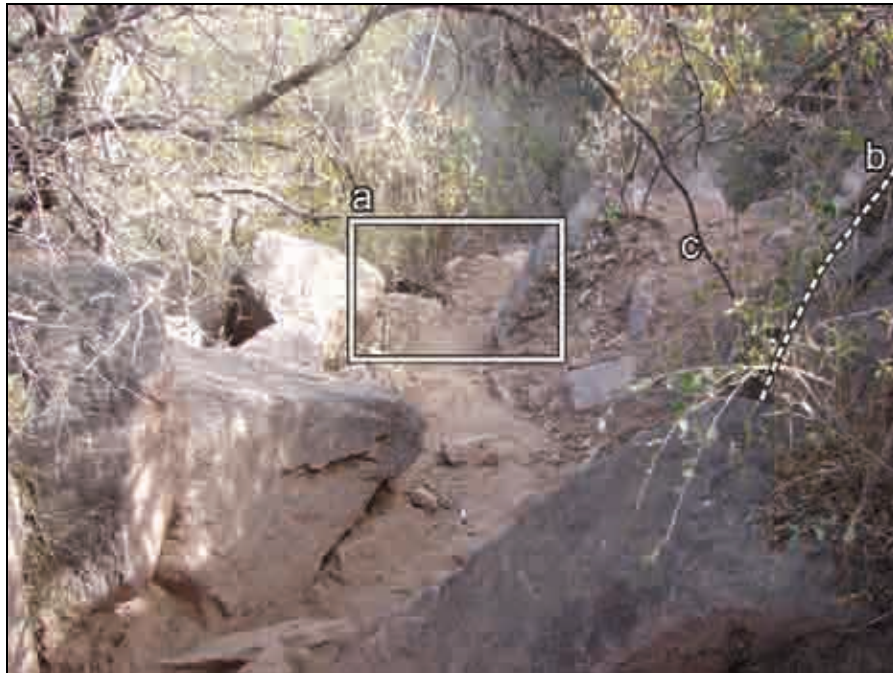
Figura V.68: a) Talud o muro de contención sobre el borde externo; b) Excavación sobre el borde interno (dentro de la ladera); c) Sector de derrumbe sobre la traza. Fotografía del autor.

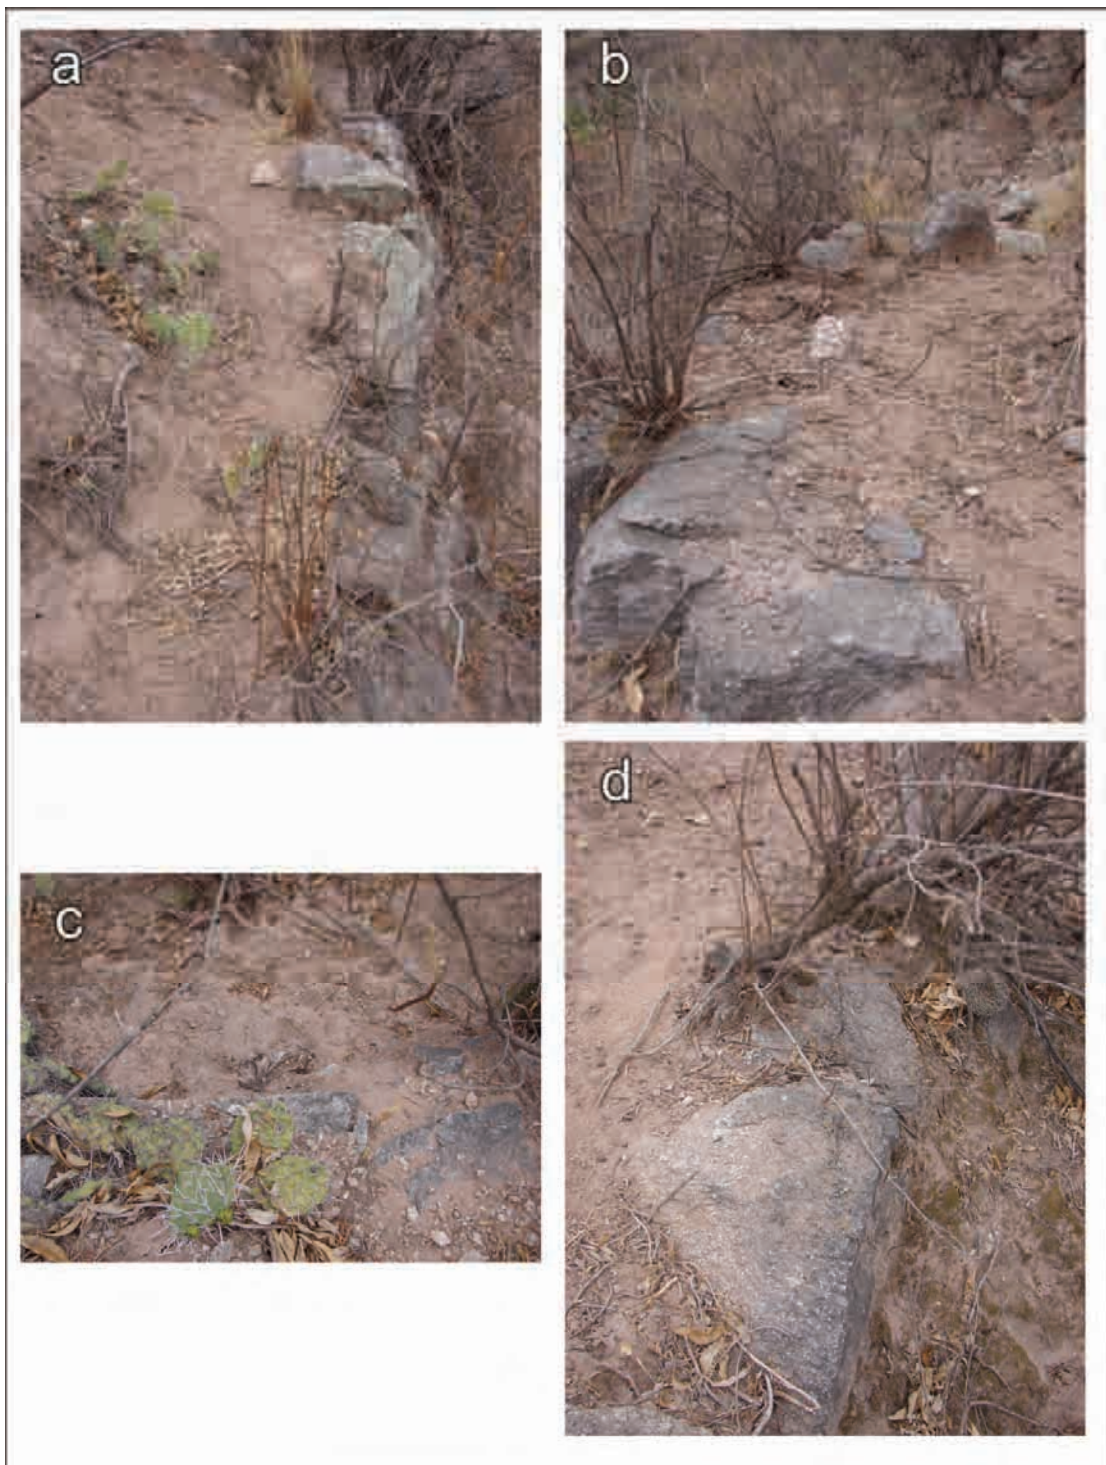
Figura V.72. Imágenes del talud o muro de contención sobre el segmento en cornisa: c, d) obsérvese las caras planas hacia el exterior del camino. Fotografías del autor.

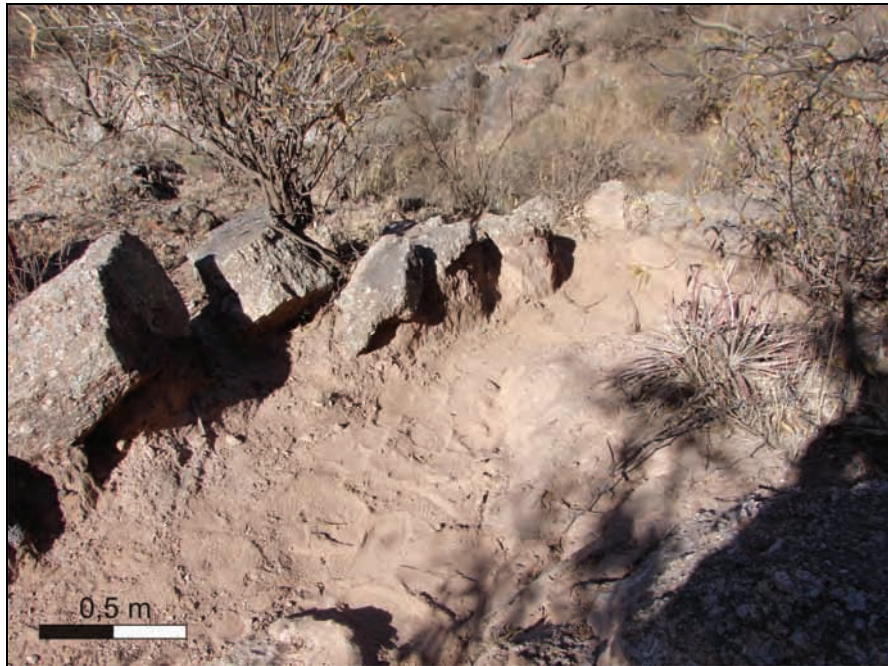
Figura V.73. Obsérvese la alineación contigua de rocas sobre el borde externo del camino -ladera abajo-. Fotografía del autor.

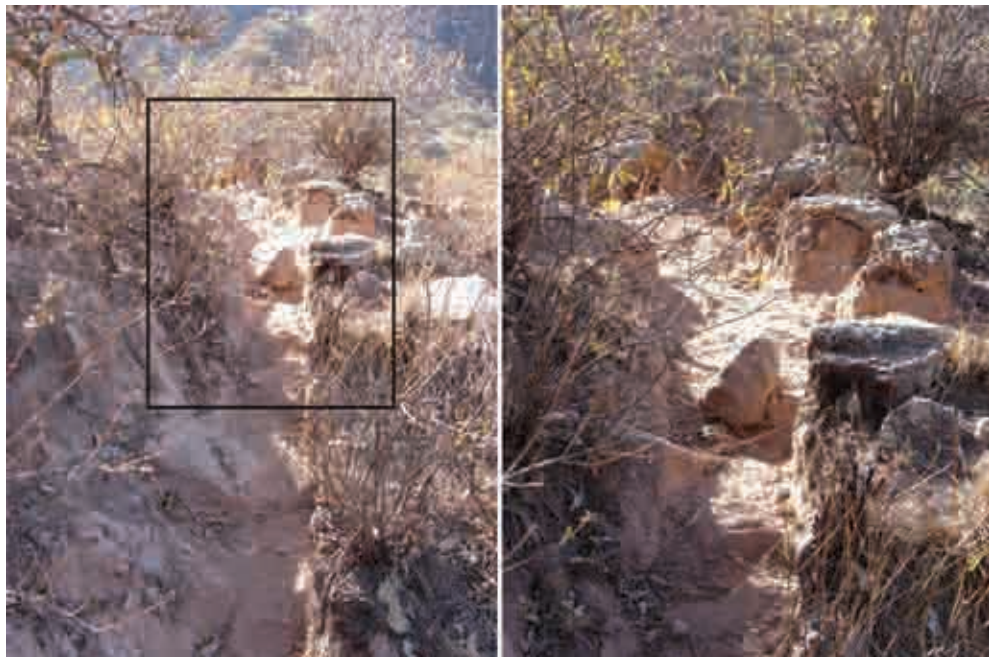
Figura V.74. Obsérvese la alineación contigua de rocas sobre el borde externo del camino -ladera abajo- (sector derecho de la imagen) y el corte de la ladera sobre el borde interno del camino -ladera arriba- (sector izquierdo de la imagen).

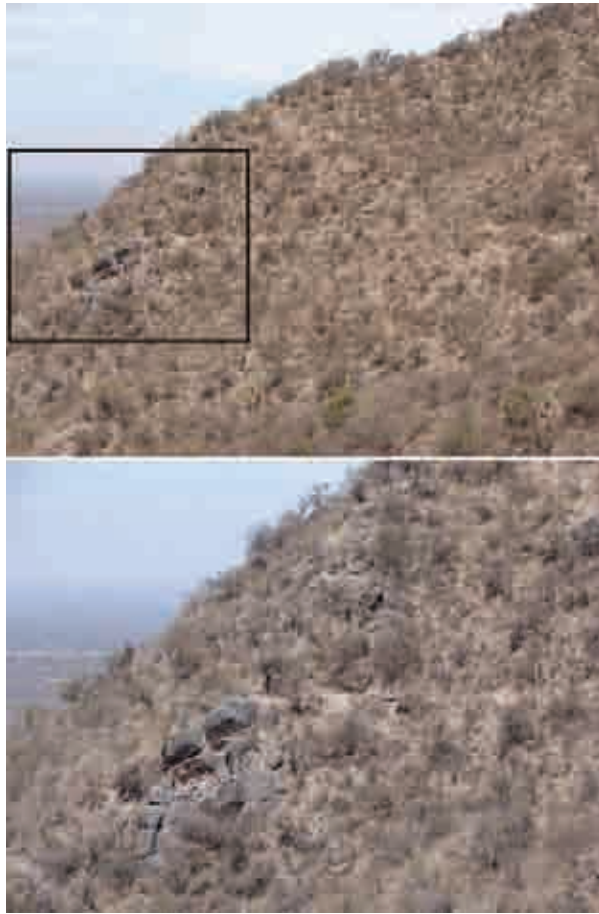
Figura V.76. Traza del camino sobre la ladera oriental del Co. Shincal. Fotografía del autor.

La siguiente imagen muestra el desarrollo de la traza en función del sitio El Shincal y el resto de las unidades del paisaje (Figura V.75). Resulta significativamente clara la relación, por proximidad, con un afloramiento de granito ubicado a pocos metros de la curva que coloca a cualquier caminante de “cara” al sitio (Figuras V.76 y V.77).

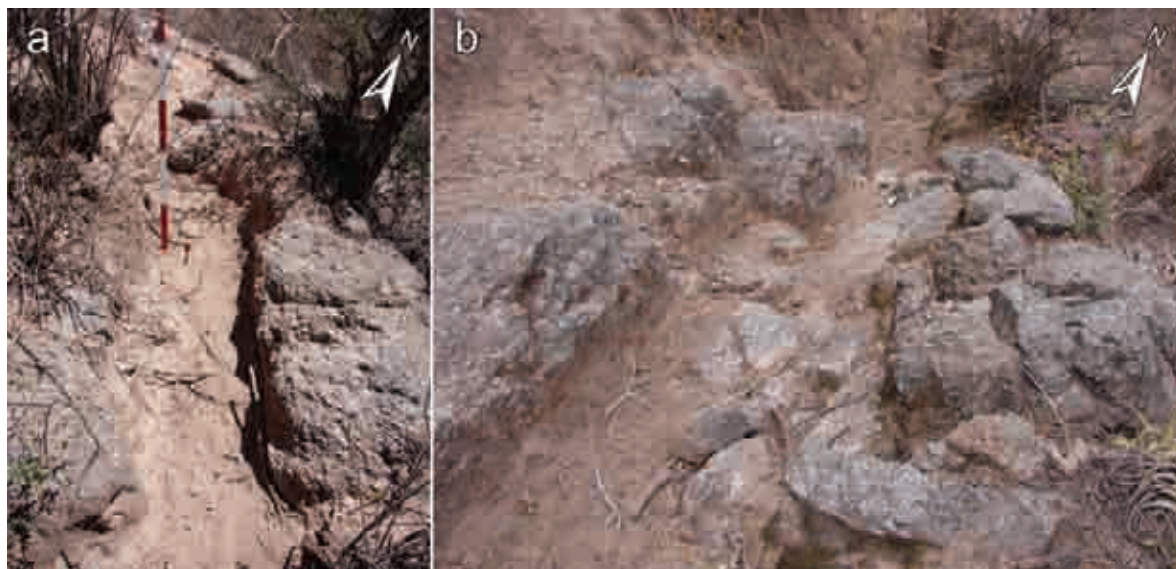
Figura V.78: a) Trabajo sobre la roca demarcando el borde derecho -ladera abajo-; b) Trabajo sobre la roca demarcando el borde izquierdo -ladera arriba-. Fotografías del autor.

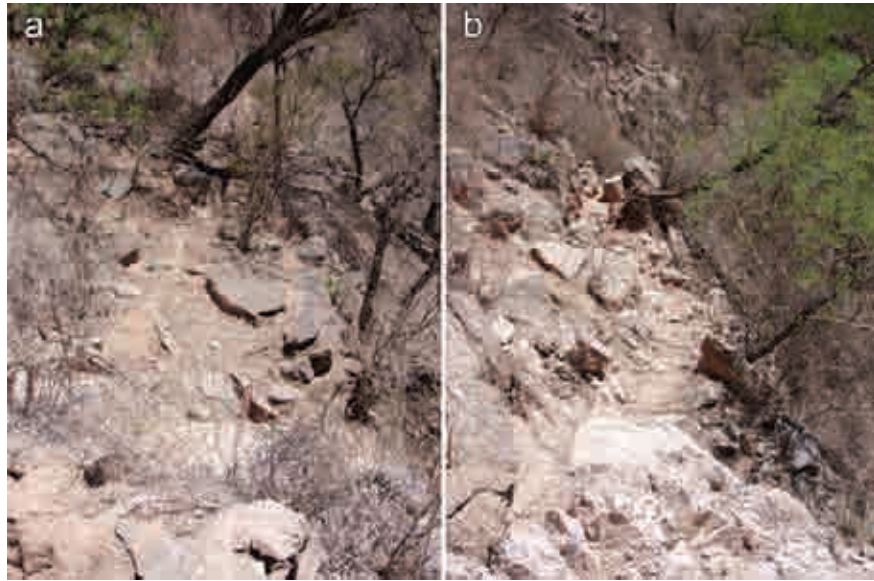
Figura V.79. Camino de descenso al Río Hondo con diseño en zigzag:
a) Superficie de tránsito de 1,6 m de ancho; b) Superficie de tránsito
de 0,8 m de ancho. Fotografías del autor.

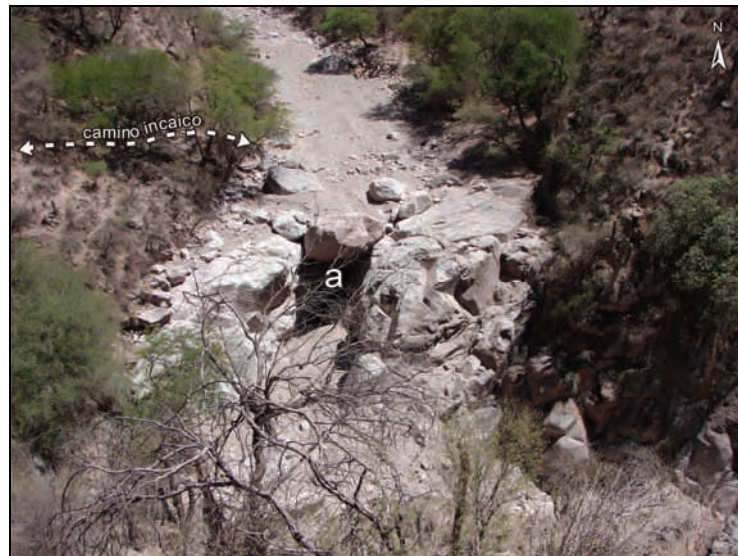
Figura V.81. Obsérvese como la vía toma contacto con el cauce del río evadiendo un sector de grandes bloques de rocas (a). Fotografía del autor.

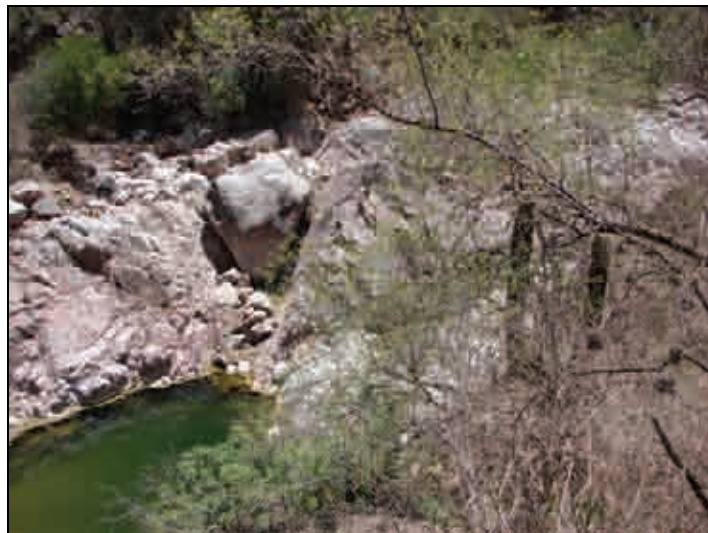
Figura V.82. Cauce abrupto del río evadido por la vía. Fotografía del autor.

Después de vadear el cauce se dirige sobre la margen opuesta del río, en forma de senda, hasta alcanzar los $27^{\circ} 39' 32.9''$ S y $67^{\circ} 10' 19.7''$ O (1499 msnm). En este punto asciende al piedemonte occidental de la Cuesta de los Pelones¹, evadiendo nuevamente una sección del cauce del Río Hondo que se muestra escabrosa y prácticamente infranqueable (Figura V.82).

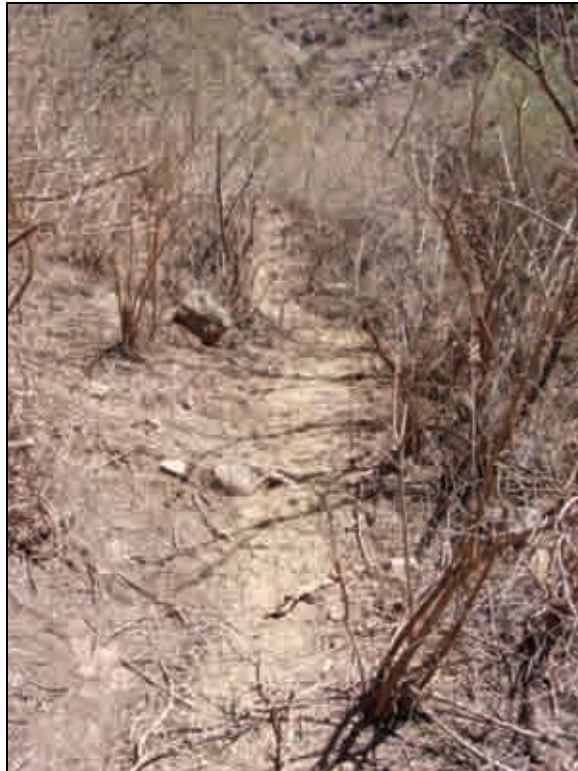
Figura V. 83. Vía con características de senda.

En esta parte del trayecto, si bien se recurre al formato de senda (Figura V.83), pudimos registrar nuevos segmentos de camino con excavación dentro de la ladera y presencia de talud o muro de contención (con una altura que varía de 0,20 a 0,50 m) sobre su flanco externo (Figura V.84). Esta trazado sobre una pendiente suave a fuerte, en una zona de baja visibilidad y alto nivel de depositación lo cual promovió un arduo trabajo de limpieza.

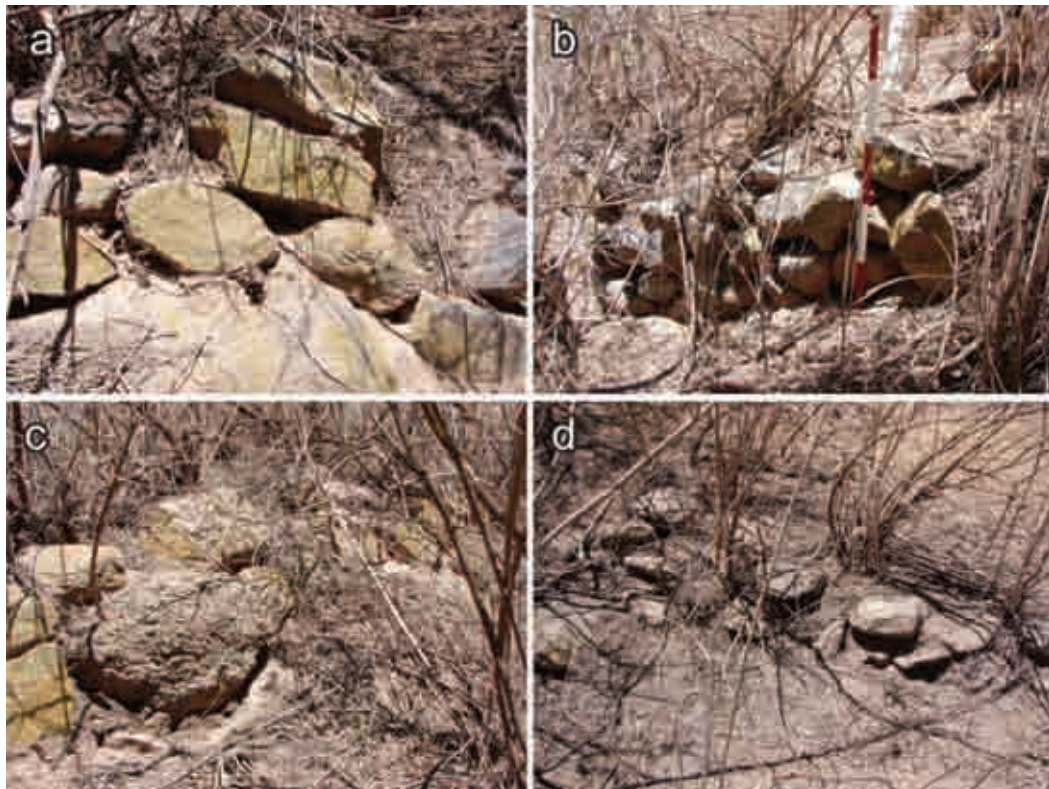
Figura V.85. Configuración arquitectónica del exterior de los muros de contención. Fotografías del autor.

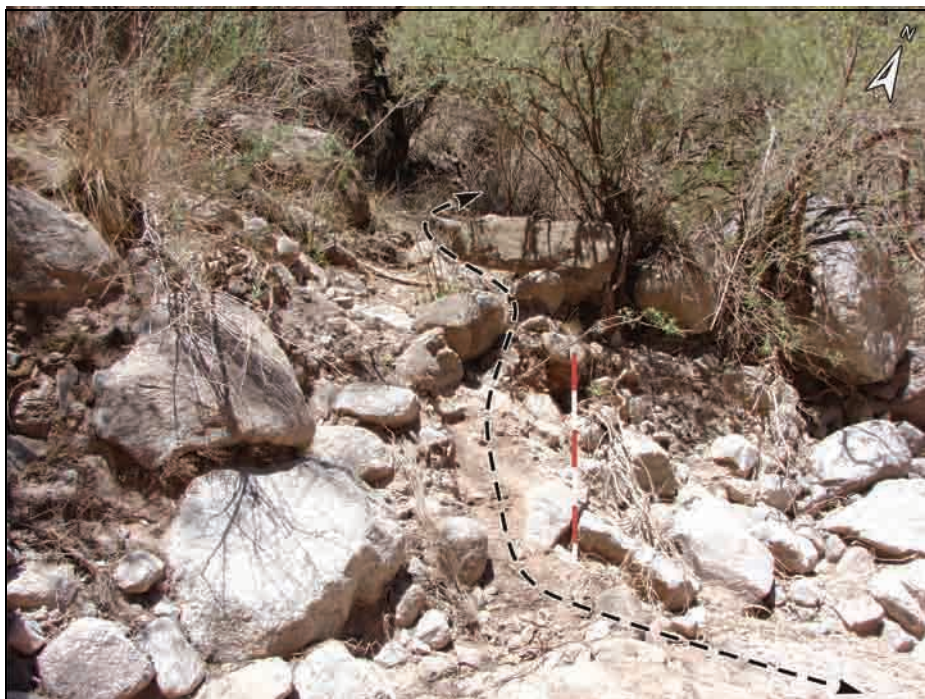
Figura V.86. Ascenso hacia el piedemonte del Cerro Shincal. Fotografía del autor.

Más adelante, sobre una ligera curva del río en dirección noreste, encontramos un depósito de arcilla de coloración rojiza ($27^{\circ} 39' 14.1''$ S; $67^{\circ} 10' 20.6''$ O. Altura: 1542 msnm). A pocos metros, sobre un pequeño recodo, la vía reaparece ascendiendo sobre el piedemonte oriental del Cerro Shincal ($27^{\circ} 39' 14.2''$ S; $67^{\circ} 10' 18.0''$ O; 1546 msnm). Los bordes de este segmento de ascenso están apenas demarcados con rodados del río hasta desaparecer

inmediatamente y transformarse en una simple senda dentro de la vegetación pedemontana (Figura V.86).

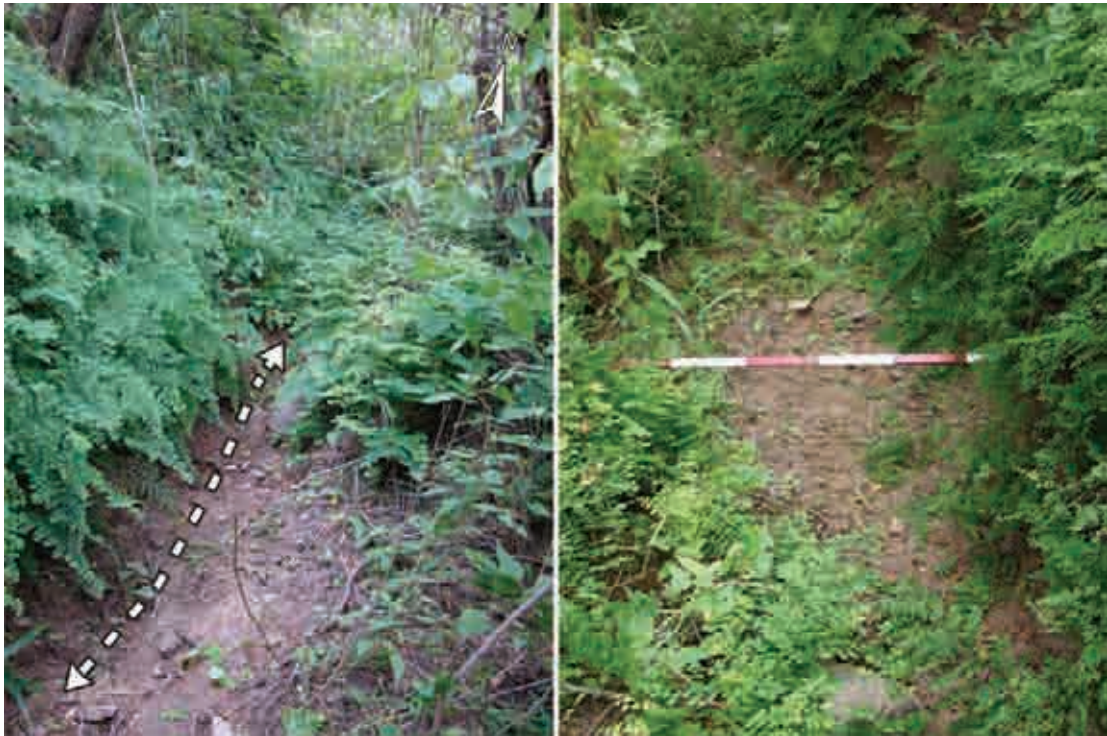
Figura V.87. Ascenso hacia el piedemonte del Co. Shincal, probablemente se trataría del último. Fotografía del autor.

Luego de un recorrido de aproximadamente 80 metros descendiendo otra vez al cauce donde volvemos a perder su traza. Unos 250 m aguas arriba, y antes de un abrupto recodo del río, vuelve a aparecer ($27^{\circ} 39' 6.60''$ S; $67^{\circ} 10' 9.30''$ O. Altura: 1580 msnm) ascendiendo al piedemonte de la serranía del Shincal. Su determinación desde el punto de vista infraestructural se ve perjudicada por la densa vegetación y la presencia de rocas desplomadas por la ladera. Solo pudimos constatar en el terreno una simple senda de aproximadamente 1 m de ancho marcada sobre el sustrato (Figura V.87).

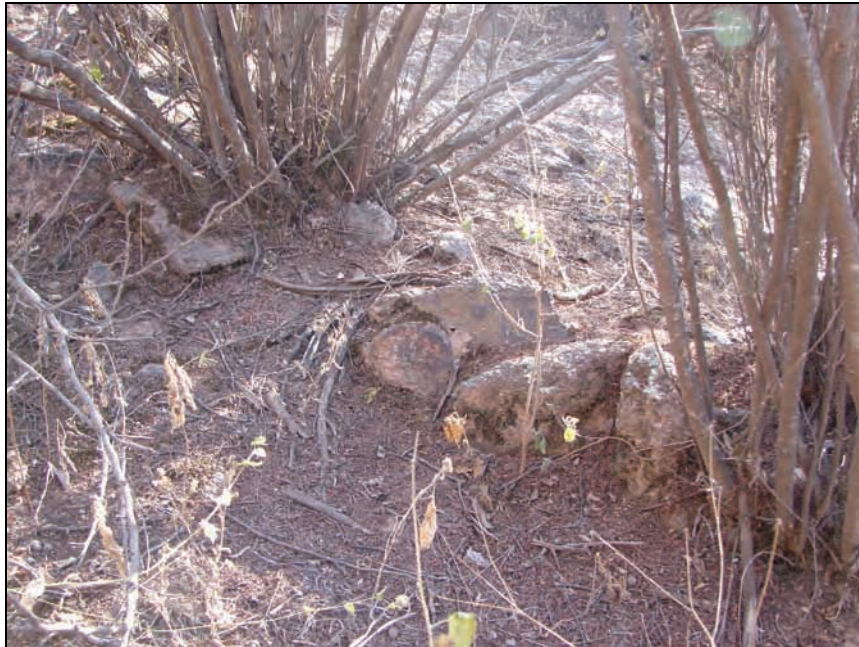
Figura V.90. Alineamiento de rocas contiguas en el piedemonte del “cerro de las collcas”. Fotografía del autor

alineamiento de cinco metros de largo de rocas contiguas conformando una especie de muro de una sola hilada (Figura V.90). El mal estado de conservación y la falta de visibilidad no permiten definir claramente el contexto, dificultando entonces su interpretación.

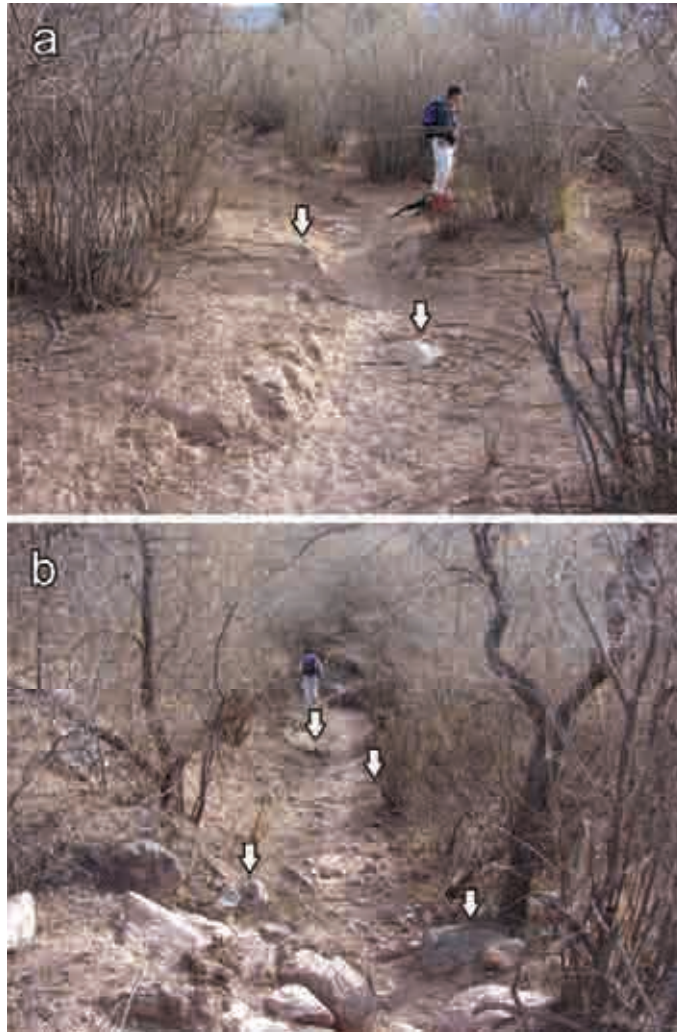
Figura V.91: a) Ancho de la vía: 0,85 m; b) El ancho de la vía fluctúa de 0,97 m a 1,31 m. Fotografías del autor.

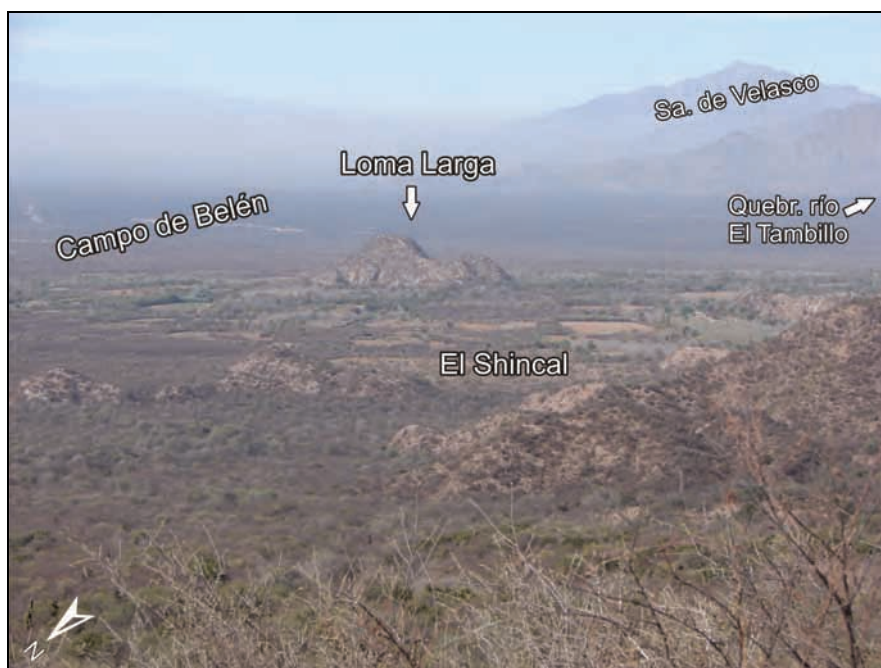
Figura V.92. Vista panorámica desde los puntos de visibilidad identificados. Fotografía del autor.

Sobre la traza de esta vía pudimos identificar al menos dos puntos de visibilidad. Uno sobre las coordenadas de $27^{\circ} 40' 25.36''$ S y $67^{\circ} 10' 29.60''$ O a 1419 msnm y otro sobre los $27^{\circ} 40' 3.12''$ S y $67^{\circ} 10' 41.17''$ O, a 1565 msnm (justo en el punto de unión con el trayecto El Shincal de Quimivil – La Aguada). En ambos casos se pueden observar claramente los cerritos aterrazados de El Shincal, el cerro de la Loma Larga, el Campo de Belén y la entrada a la quebrada del río El Tambillo (Figura V.92).
