CAPÍTULO V

TRAYECTO EL SHINCAL DE QUIMIVIL – LA AGUADA: DESCRIPCIÓN VIAL Y PUNTOS DE INTERÉS ASOCIADOS

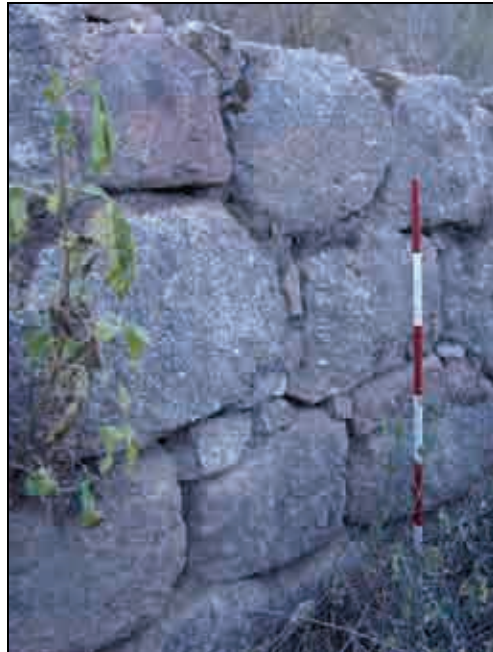
Figura V.94. Camino histórico en Cuesta de Los Pelones.

Obsérvese la regularidad de los bloques de granito.

Este camino está calzado en cornisa sobre la ladera del cerro, lo que debe haber demandado una intensa labor de excavación y levantamiento de muros laterales. El muro de contención sobre el borde ladera abajo está formado por grandes bloques de rocas graníticas, de tamaño casi regular (Figura V.94). El ancho de circulación oscila entre 2,2 y 3 metros (Figura V.95). Si bien esta modalidad constructiva, excavación ladera arriba y colocación de un muro de contención ladera abajo, ha sido hallada en varios segmentos de los trayectos con componentes inkas estudiados por nosotros, no existe nada que se asemeje a estos grandes bloques de piedra utilizados en su construcción.

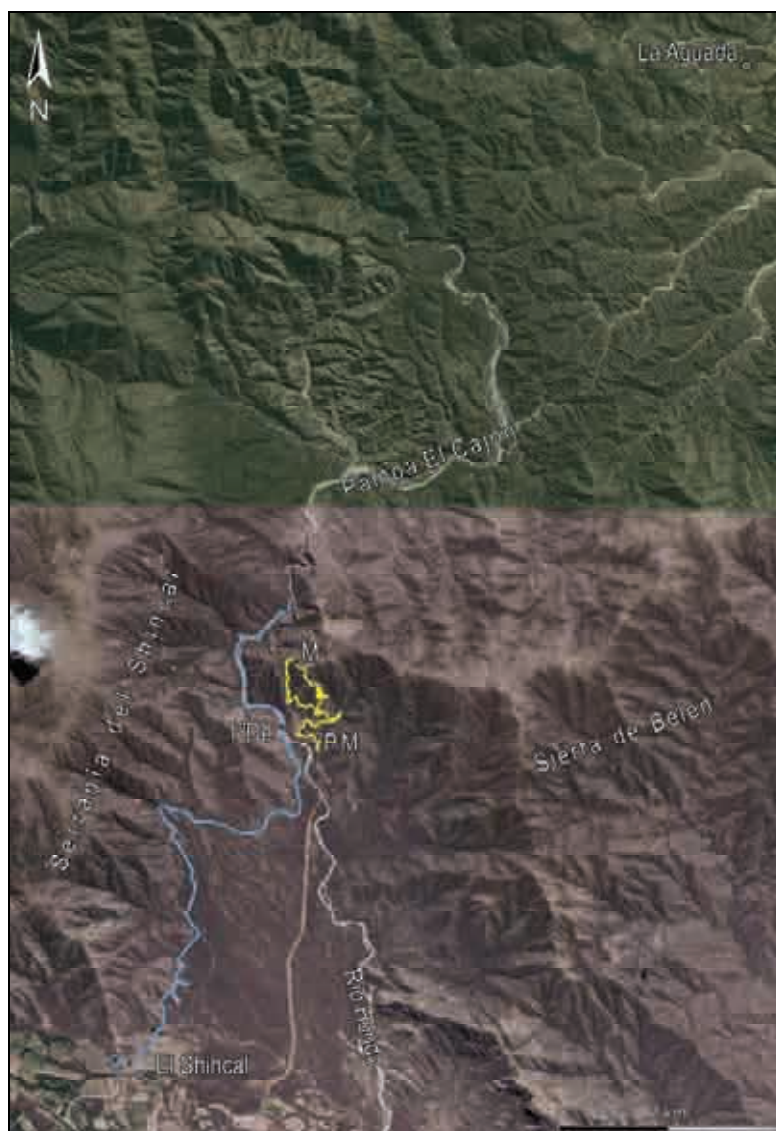
Figura V.96. La línea azul indica la “vía principal” incaica descrita por nosotros.
 La línea amarilla indica el camino histórico en la Cuesta de Los Pelones.
 1º De= descenso de la “vía principal” al Río Hondo; PM= Puesto Agua El Shincal de Daniel
 Miraval sobre una pequeña explanada de la Cuesta de Los Pelones;
 M= Monumento histórico en la cima de la Cuesta de Los Pelones.

Lo anterior no sería razón suficiente para abandonar la idea de un camino reutilizado y remodelado, ya que son ampliamente conocidos los casos de caminos históricos sobre trazas incaicas (Hyslop 1984). Pero, si tenemos en cuenta: a) que en las entrevistas realizadas a los lugareños no se registró caso alguno que reconociera a dicho camino como perteneciente al Inka. Por el contrario, sí se reconocía como incaica la vía trazada sobre el lado opuesto, es decir la descrita por nosotros y; b) la ausencia de características constructivas incaicas y de sitios u objetos de dicha filiación; no estaríamos en condiciones de tomar la vía de la Cuesta de Los Pelones como uno de los posibles accesos a El Shincal de Quimivil. Podría ser que haya funcionado como una vía natural, pero eso quedaría por el momento planteado como una hipótesis. La siguiente figura muestra la localización de ambas vías (Figura V.96):
