Universidad Nacional de La Plata

Maestría en Evaluación Ambiental de Sistemas Hidrológicos

Tesis

Evaluación ambiental de las condiciones de explotación y uso
del recurso hídrico subterráneo en el barrio Cerro Los Leones, Tandil.

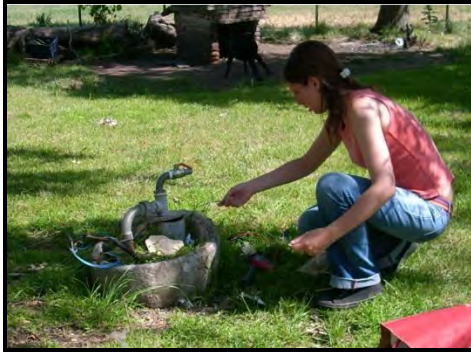
En cada perforación, se midió la profundidad del nivel freático a través del uso de una sonda, como se ilustra en las Figuras 5, 6 y 7.

Figura 5. Medición del nivel freático en perforación con bomba sumergida.

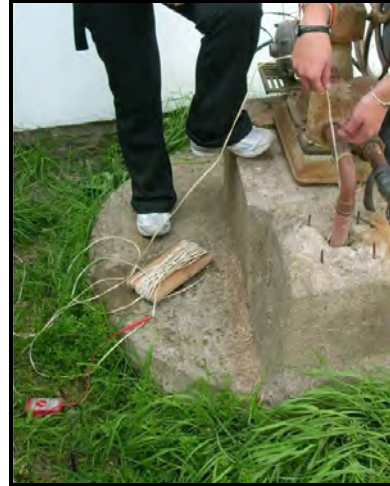
Figura 6. Medición del nivel freático en perforación con bombeador.

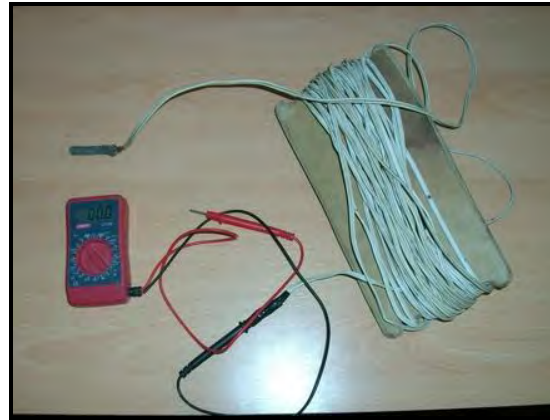
Figura 7. Sonda utilizada para la medición de niveles.

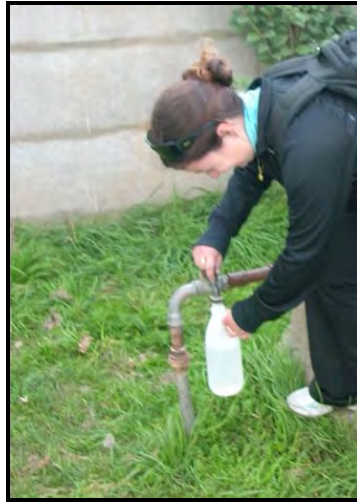
Para la toma de muestra, se utilizaron recipientes plásticos PET de 1 litro, como se observa en la Figura 8. Los mismos fueron correctamente enjuagados con el agua correspondiente al sitio de muestreo, y se completaron sin dejar aire en su interior.

Figura 8. Toma de muestra para análisis químico.

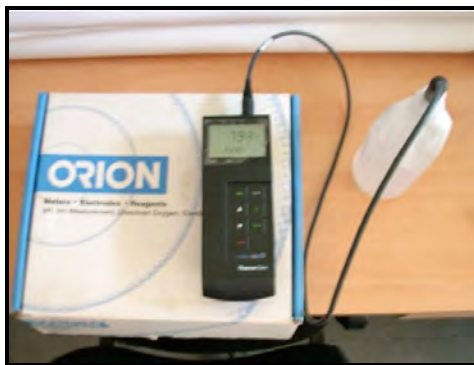
En ellas se midió y se registró en el campo, el pH (método colorimétrico), así como la conductividad eléctrica con un conductivímetro marca ORION 105 Aplus (Figuras 9 y 10), con cuyos datos se construyó el mapa de conductividad eléctrica específica. A partir de estos valores, se estimó la salinidad total según Custodio y Lamas (1976).

Figura 9. Conductivímetro.

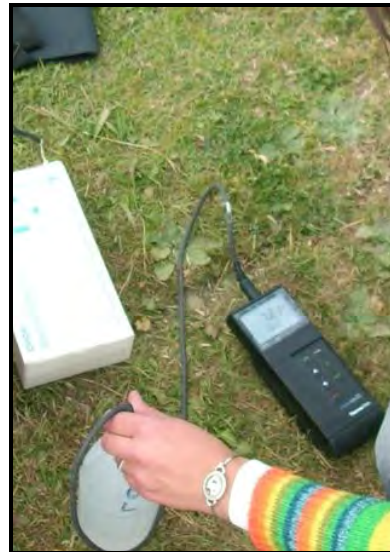
Figura 10. Medición de conductividad eléctrica en un sitio de muestreo.

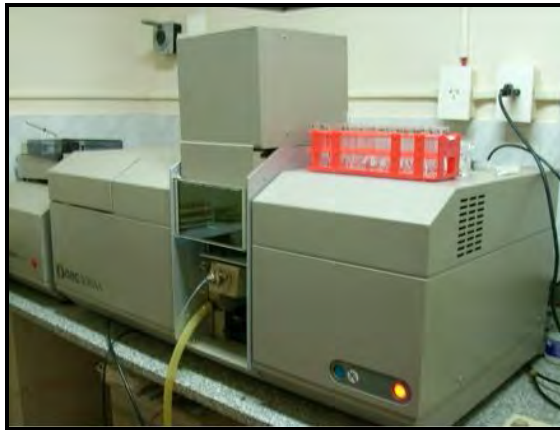
Entre los cationes se midieron: Sodio, Calcio, Magnesio y Potasio, mediante espectrometría de absorción atómica. El equipo de medición utilizado se presenta en la Figura 11.

Figura 11. Equipo de espectrometría de absorción atómica.

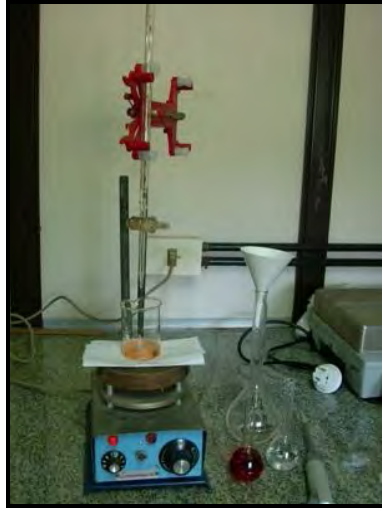
Con respecto a los aniones, se analizaron las concentraciones de bicarbonatos (método de titulación), cloruros (método argentométrico) y sulfatos (método turbidimétrico) como se observa en las Figuras 12, 13 y 14, respectivamente. Además, se incluyó la medición de nitratos a través del método espectrométrico ultravioleta selectivo (Figura 14), ya que este compuesto puede incrementarse significativamente por contaminación antrópica en áreas urbanizadas. Todos se llevaron a cabo según los métodos normalizados (APHA, AWWA, WPCF, 1992). Para posibilitar la interpretación de los resultados y evaluar su relación con la hidrodinámica subterránea, se construyeron mapas con curvas de isoconcentraciones de los iones mayoritarios, también confeccionados mediante el software Surfer 8.

Figura 12. Determinación de bicarbonatos.

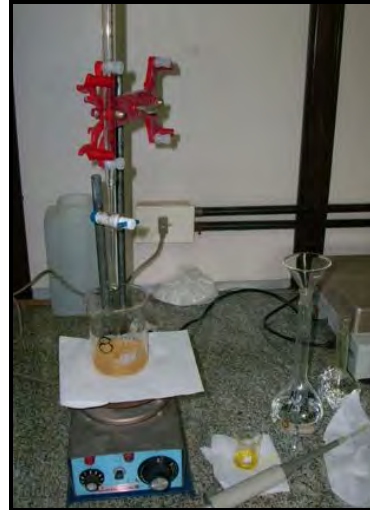
Figura 13. Determinación de cloruros.

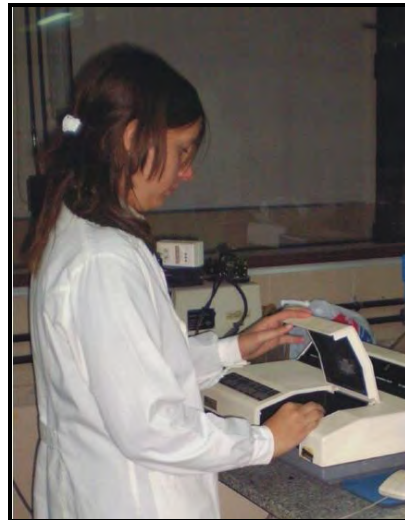
Figura 14. Espectrómetro para la medición de sulfatos y nitratos.

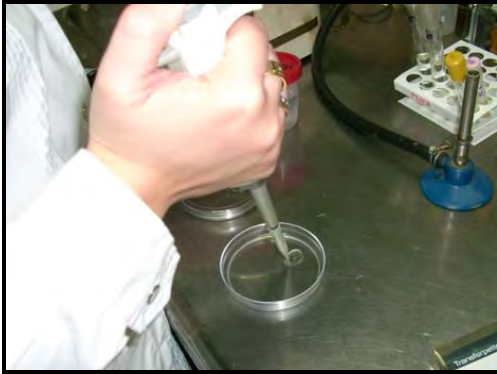
Se determinó el número de bacterias mesófilas por el método de recuento en placa. El CAA establece como límite hasta 500 UFC/ml. (UFC: Unidades Formadoras de Colonias). En primer lugar se realizaron diluciones de las muestras (10^{-1} y 10^{-2}) en agua peptonada estéril y se sembraron en profundidad (Figura 15), en medio de cultivo Agar Plate Count. Se colocó la placa durante 24 horas a 37 °C. Posteriormente, se realizó el recuento de UFC (Figura 16) y se calculó el valor medio.

Figura 15. Siembra en profundidad para la determinación de bacterias mesófilas.

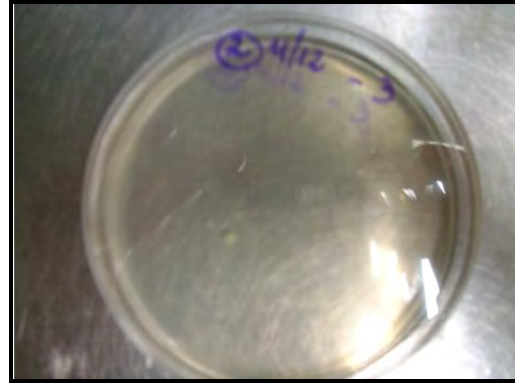
Figura 16. Placas para recuento de UFC (mesófilos)

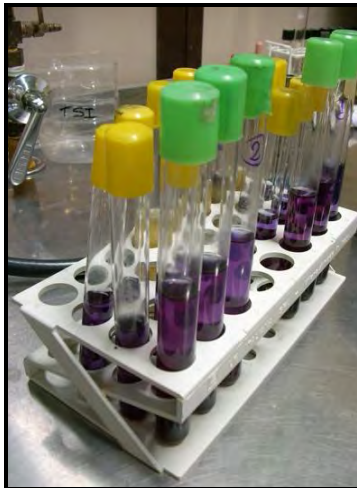
Figura 17. Tubos para determinación de coliformes totales

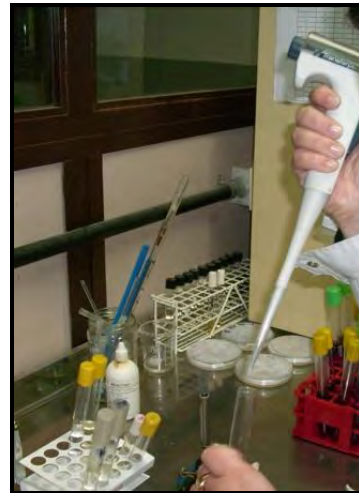
En este caso, la legislación plantea como límite hasta 3 bacterias/100 ml. Se determinó el número más probable (NMP) de bacterias coliformes totales en 100 ml. Para ello se realizó la siembra por triplicado en tubos con caldo Mac Conkey o Lactosa bilis verde brillante (LBVB) con diferentes concentraciones y volúmenes de muestra (Figuras 17 y 18). Posteriormente, se incubaron los tubos a 37 °C por 48 hs. Se contaron los tubos positivos (aquellos con cambio de coloración en el caldo y producción de gas en la campana de Durham) y, a través de la tabla de Hoskins, se determinó el NMP.

Figura 18. Siembra en tubos para determinación de coliformes totales

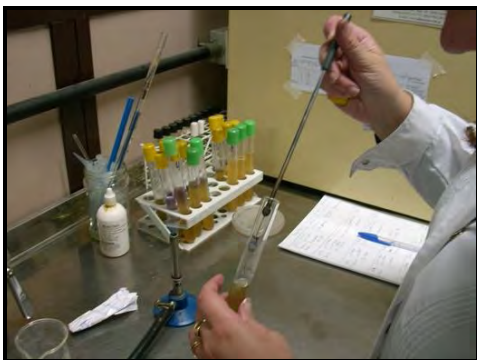
El CAA establece la ausencia de esta bacteria, en 100 ml de muestra. Al detectarse tubos positivos en el análisis de bacterias coliformes, se pasó a un tubo con caldo Mac Conkey o LBVB (Figura 19) y se incubó a 45 °C durante 48 hs. En caso de ser positivo, se confirmó mediante siembra por estrías en superficie (Figura 20) en agar Eosina azul de metileno (EMB), a 37 °C durante 24 a 48 horas. Ante la presencia de *E. coli* se observó el crecimiento de color verde metálico.

Figura 19. Aislamiento para determinación de E. coli

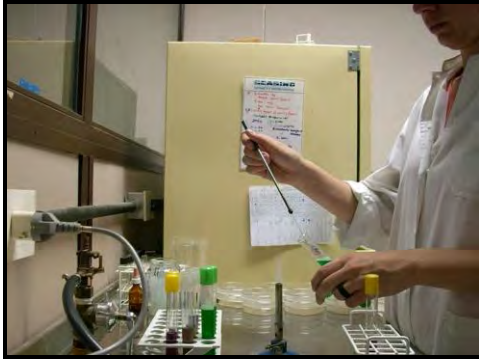
En este caso, la legislación argentina también considera la ausencia en 100 ml de muestra. El aislamiento se realizó a partir de tubos de Mc Conkey o LBVB (utilizados en el aislamiento de coliformes) con desarrollo de velo (Figura 21). Una vez detectados los mismos, se sembró en superficie, en placas con Agar Cetrimide (Figura 22), incubándose a 37 °C, entre 24 y 48 horas. La presencia de la bacteria, se observó mediante el crecimiento de color verde-amarillento.

Figura 21. Aislamiento para determinar *P. aeruginosa*

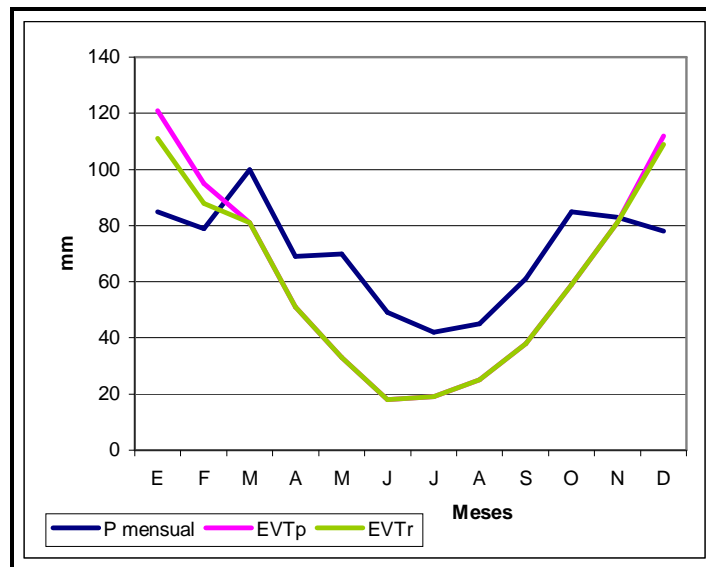
La representación gráfica del balance hídrico (Figura 24) muestra la diferencia entre los meses comprendidos de Mayo a Noviembre, en donde se producen excesos, de aquellos entre Diciembre y Marzo en donde ocurren los déficits de agua. Si bien este último período posee las mayores precipitaciones, se destaca la importancia del proceso de evapotranspiración en la regulación del balance hídrico.

Figura 24. Balance hídrico 1900-2003. (Fuente: Ruiz de Galarreta, 2006)

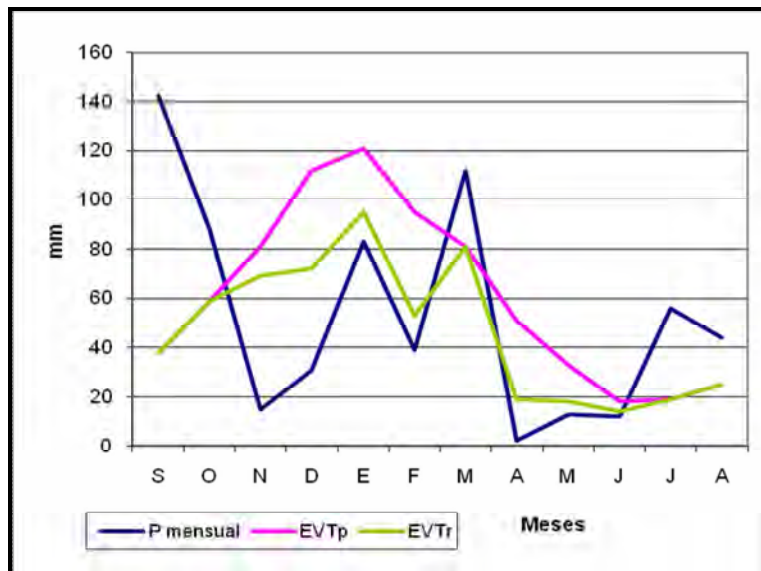
La Figura 28 presenta el gráfico del balance donde se visualiza claramente las relaciones entre las variables P, EVTp y EVTr para este período de bajas precipitaciones y por ende altos déficit.

Figura 28. Balance hídrico para el período Septiembre 2007 a Agosto 2008

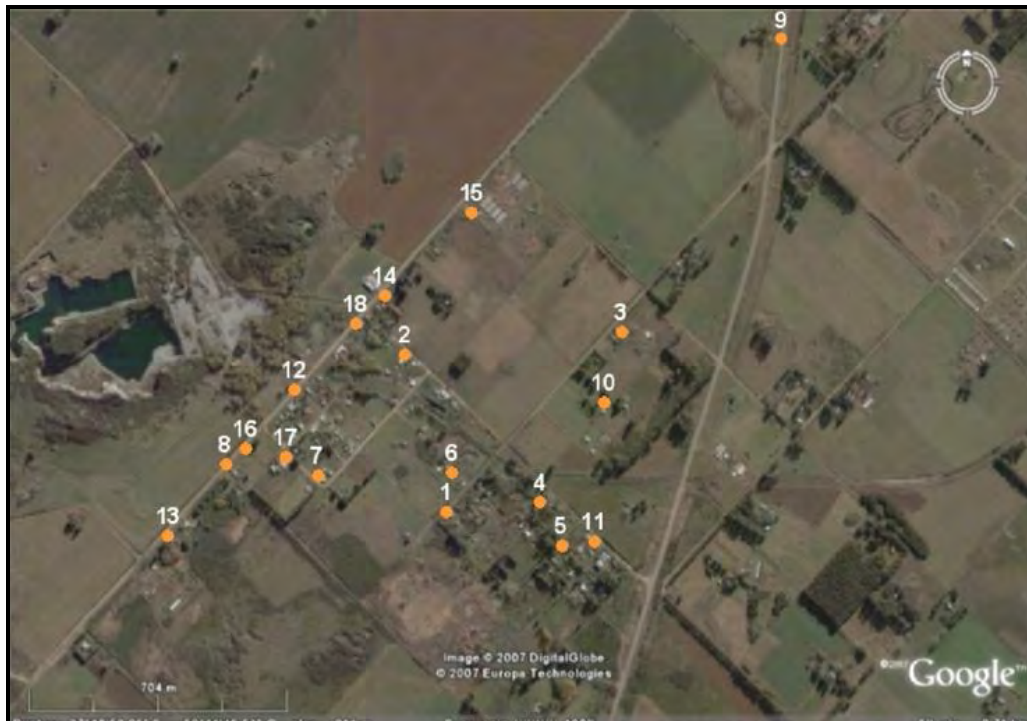
Para la realización de los censos y muestreos, se seleccionó una red de 15 pozos ubicados en domicilios particulares, más 3 adicionales correspondientes a establecimientos del barrio, siendo los sistemas de extracción bombas de mano, molinos o equipos eléctricos como bombas centrífugas, sumergibles o bombeadores. La ubicación de estos sitios se detalla en la Tabla 5 y en la Figura 29.

Figura 29. Red de pozos de medición y muestreo.

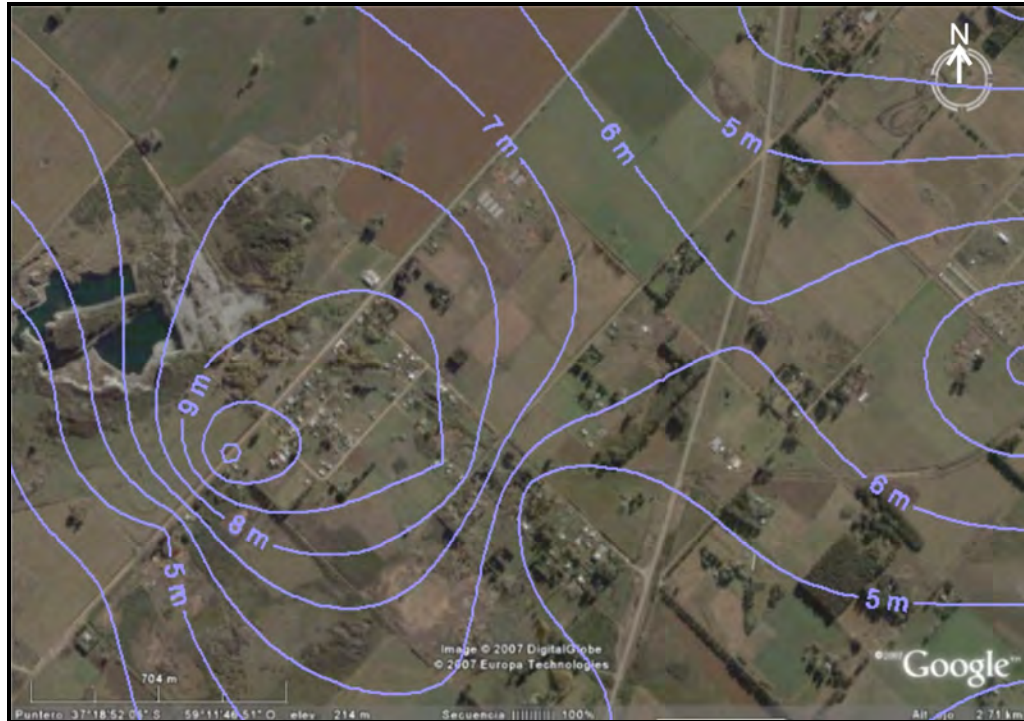
Para la interpretación de estos resultados y su relación con otras variables del balance hídrico, se construyeron mapas de isoprofundidades del nivel freático, para diciembre de 2007 y septiembre de 2008, que corresponden a los momentos de menor y mayor profundidad respectivamente. Ambos se presentan en las Figuras 30 y 31 en las cuales se observó la mayor profundidad del nivel en la zona más densamente poblada, producto de la explotación del recurso a través del bombeo. Asimismo, se destacó el incremento de dicha profundidad hacia septiembre de 2008, en relación a la escasez de precipitaciones en el período y los déficits hídricos producidos.

Figura 30. Mapa de isopropfundidades del nivel freático para diciembre 2007.

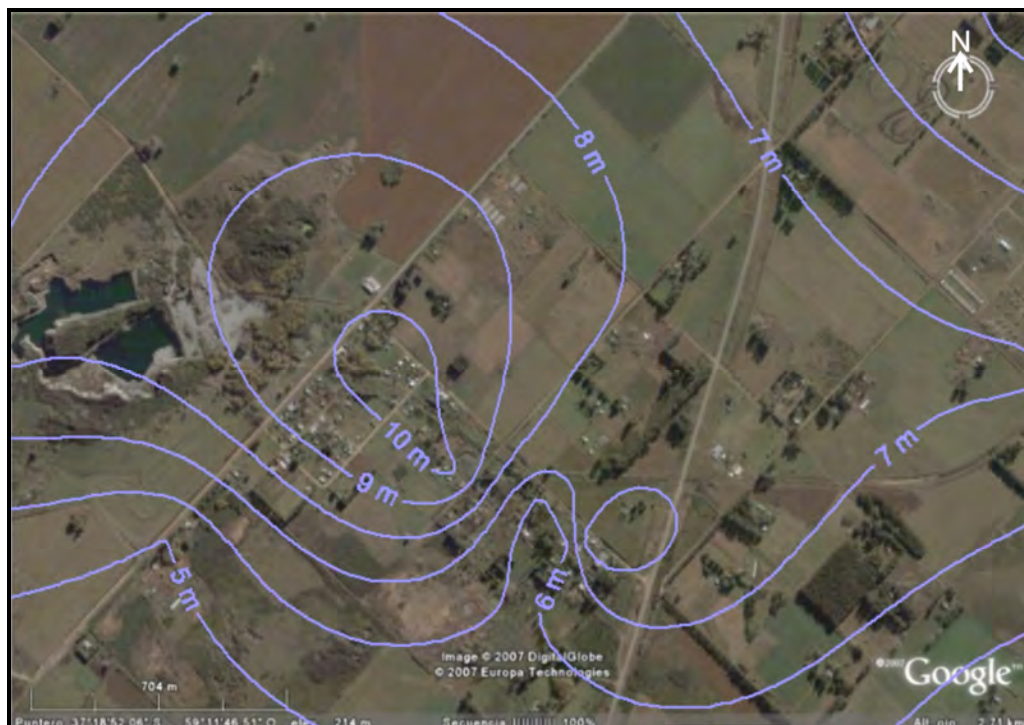
Figura 31. Mapa de isopropfundidades del nivel freático para septiembre 2008.

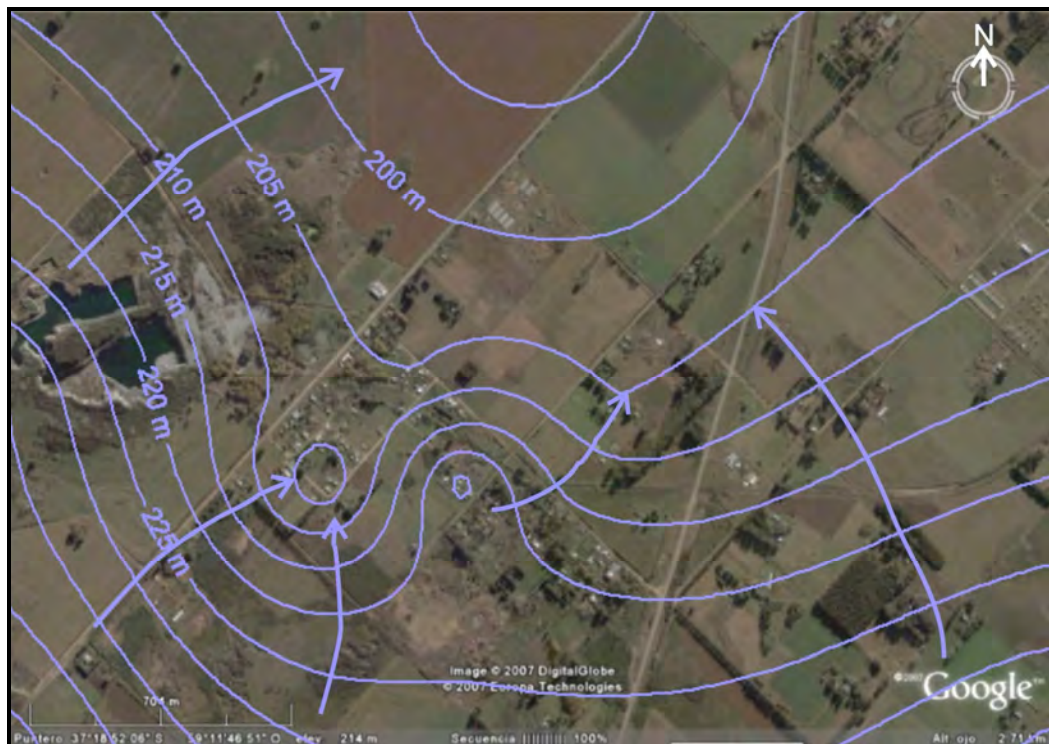
Analizando el escurrimiento subterráneo local, se verificó que el agua fluye desde la zona serrana que rodea al barrio, hacia la periserrana, con un flujo radial convergente focalizado. A partir de allí, el sentido de flujo coincidió con el regional enunciado anteriormente. Existe una diferencia de 30 m entre el lugar más elevado y el más bajo del barrio, por lo cual las mayores profundidades corresponden a las perforaciones ubicadas al SO, en la zona más alta del barrio, descendiendo hacia el sector periserrano al NE.

Figura 33. Mapa equipotencial de la zona de estudio, para septiembre de 2007.

En las posteriores mediciones se corroboró el flujo subterráneo local, aunque se presentaron variaciones leves, de acuerdo a la ocurrencia de precipitaciones y la variación de la evapotranspiración a lo largo del período. Por tal motivo, se evitó la presentación de mapas equipotenciales de similares características a la Figura 33.

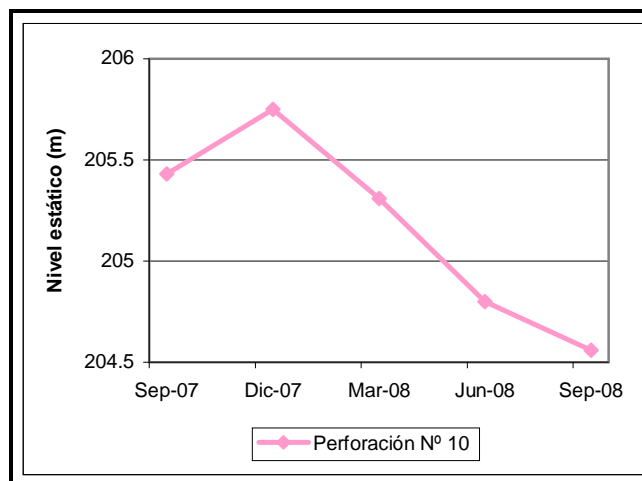
Figura 36. Variación del nivel piezométrico en la perforación N° 10.

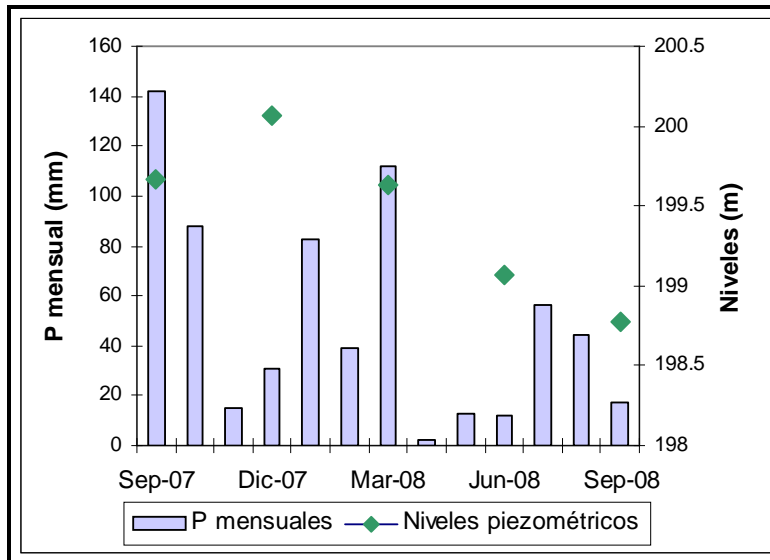
Figura 38. Variación del nivel respecto a las precipitaciones en la perforación N° 15.

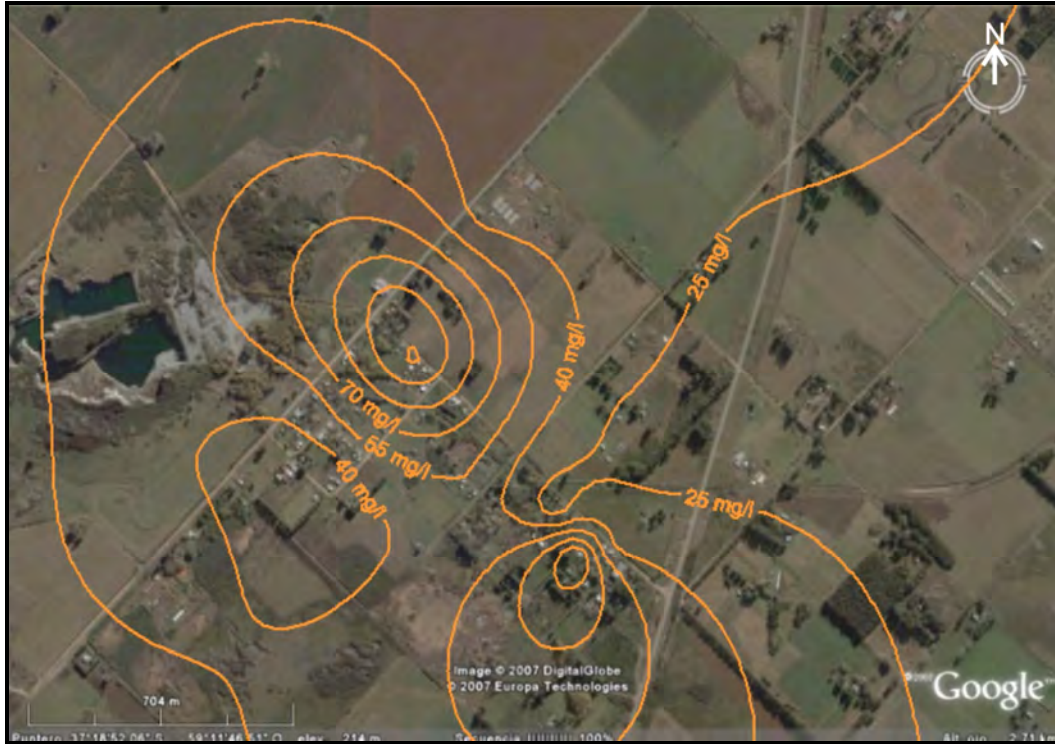
Al comparar los resultados con el límite aceptable para consumo humano de 45 mg/l, establecido por el CAA, en la Tabla 11, se observa que en el 40 % de los casos se superó dicho valor y en el 20 %, las concentraciones duplicaron el límite establecido como aceptable.

Figura 44. Mapa de isoconcentraciones de nitratos para septiembre de 2007.

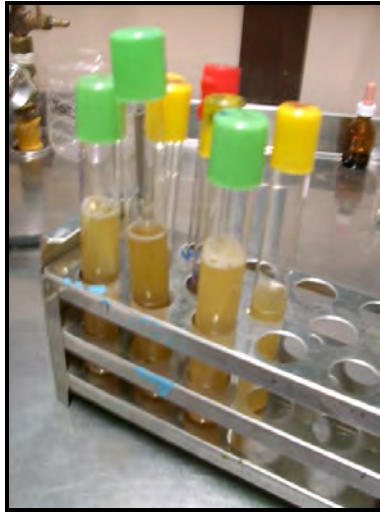
El 78% de las muestras presentaron más de 3 bacterias coliformes cada 100 ml. Los casos más graves fueron las perforaciones N° 10 y 15, cuyas aguas tuvieron 1100 y 460 coliformes/100 ml respectivamente. Los pozos N° 5, 11, 14 y 18 también superaron ampliamente el valor recomendado, presentando un NMP superior a 100 coliformes/100 ml. La Figura 47 ilustra una muestra con elevado número de coliformes totales.

Figura 47. Muestra con altos niveles de coliformes totales.

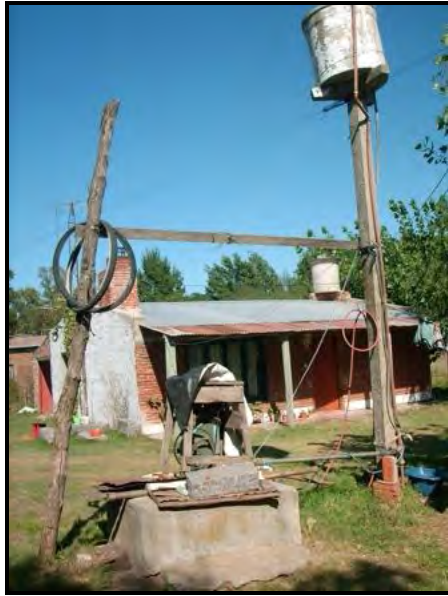
Cabe destacar que no toda la población estudiada explota el acuífero subterráneo a través de perforaciones propias, sino que el 18% de las familias indicó que comparten la misma con la vivienda vecina. Tal es el caso ilustrado en la Figura 65, donde dos familias utilizan el mismo bombeador ubicado sobre un antiguo jagüel.

Figura 65. Pozo compartido por dos viviendas.

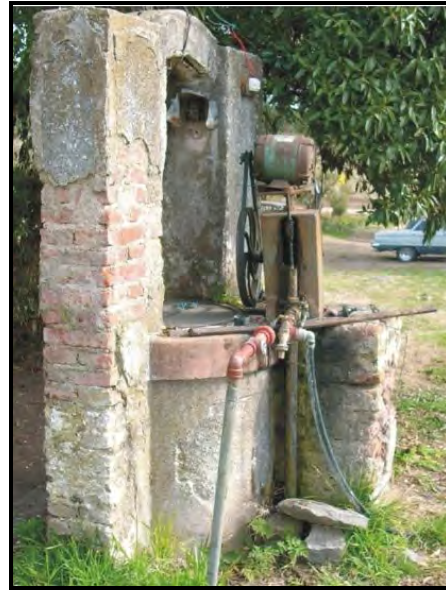
La mayoría de los equipos de extracción de agua relevados tienen bombeadores instalados sobre la superficie del terreno, y solamente el 10% bombas sumergidas. Generalmente se encuentran protegidos de la contaminación superficial mediante estructuras o tapas, aunque se observaron numerosas construcciones deficientes, incluso con pérdida de aceite de las bombas. En muchos casos, los antiguos jagüeles fueron modificados con la instalación de bombeadores, como puede observarse en la Figura 66.

Figura 66. Antiguo jagüel con bombeador.

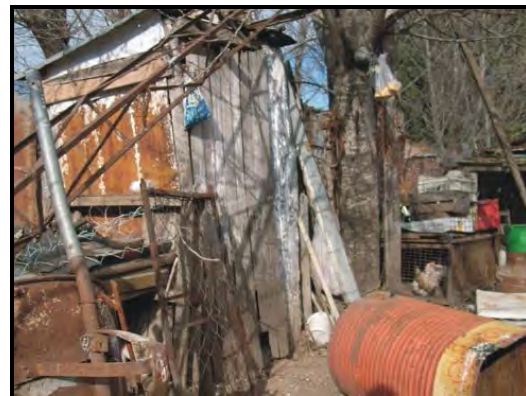
En forma simultánea a la carencia de red de agua potable, las casas del barrio Cerro Los Leones no poseen red cloacal, por lo cual vierten sus aguas negras principalmente en pozos absorbentes. La Figura 73 demuestra que el 76% de los hogares dispone sus excretas en dichos pozos, aunque únicamente el 20% respondió que posee una cámara séptica previa, permitiendo una mejor separación de los sólidos. El resto utiliza letrinas, baños precarios instalados fuera de las viviendas (Figura 74).

Figura 74. Baño tipo letrina.

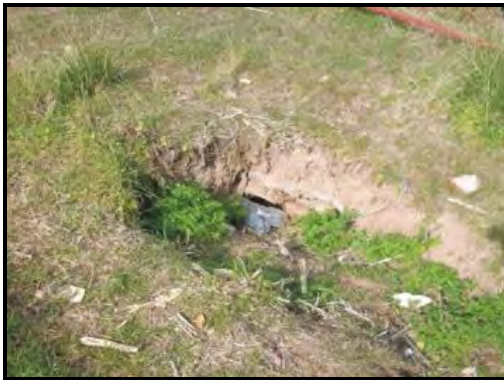
características constructivas de los mismos, observándose pozos desmoronados y otros con coberturas deficientes (Figuras 75 y 76).

Figura 75. Pozo absorbente con evidencias de desmoronamiento.

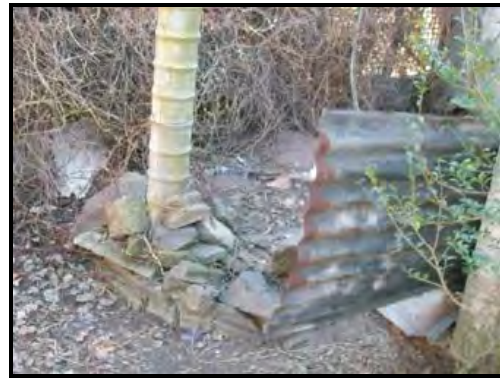
Figura 76. Cobertura deficiente de un pozo absorbente.

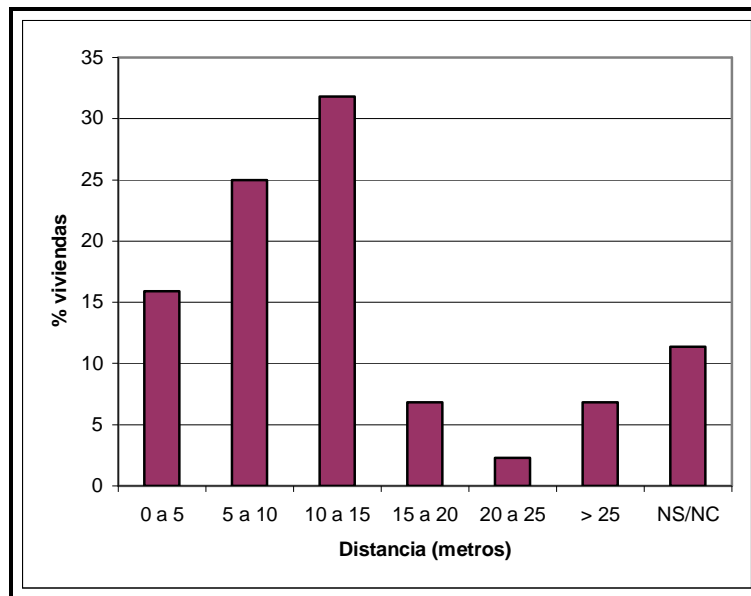
establecido recomendaciones, entre ellos Romero (1970) indica las distancias necesarias entre el sitio de captación y el foco contaminante, en relación al tipo de material constituyente tanto de la zona no saturada como la saturada. El mismo autor establece distancias de seguridad entre las perforaciones domésticas y distintos sistemas de vertido de efluentes, indicando un valor de 30 metros de separación respecto a los pozos de infiltración. Según CoFAPyS (1993) el distanciamiento mínimo recomendado entre las perforaciones de captación de agua para consumo humano y los pozos absorbentes es de 25 metros.

Figura 78. Distancias entre perforaciones y sitios de disposición de efluentes.

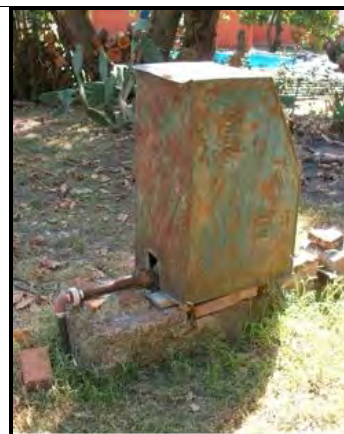
Figura 79. Perforación N° 1

Perforación N° 1		
Datos generales	Propietario	Oscar Furlán. Compartida con Verónica Rizzardi
	Tipo de obra o pozo	Perforado, con bombeador en superficie
	Profundidad	8 metros
Diseño y protección	Encamisado	No
	Cobertura superficial	Regular
	Distancia a pozos absorbentes	8 metros

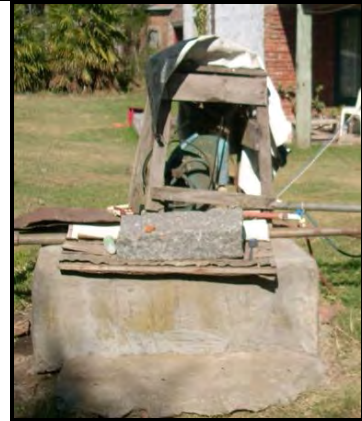
Figura 80. Perforación N° 2

Con respecto a la protección superficial, se ha considerado la existencia de tapa o cobertura, así como también la presencia de residuos o animales en los alrededores. A partir de allí, se clasificó, en una escala cualitativa, la protección en muy buena, buena, regular o mala, en función de su menor a mayor posibilidad de permitir la contaminación del sistema subterráneo. De ese modo, el 78% de las perforaciones fueron clasificadas como regulares y malas, debido a que se ubican cercanas a animales o residuos o se encuentran directamente expuestas al ingreso de las precipitaciones, como son las perforaciones N° 2 y 13. También se evidenció ingreso de aceite del bombeador al pozo, como los casos N° 12, 14 y 18. En algunos sitios, las estructuras de apoyo de los bombeadores y de las cañerías son deficientes y débiles, como lo muestran las Figuras 80, 83 y 93.

Perforación N° 2		
Datos generales	Propietario	Karina Ravena. Compartida con Mariela Rodríguez
	Tipo de obra o pozo	Jagiuel cavado, con bombeador en superficie.
	Profundidad	13 metros
Diseño y protección	Encamisado	No
	Cobertura superficial	Mala
	Distancia a pozos absorbentes	9 metros

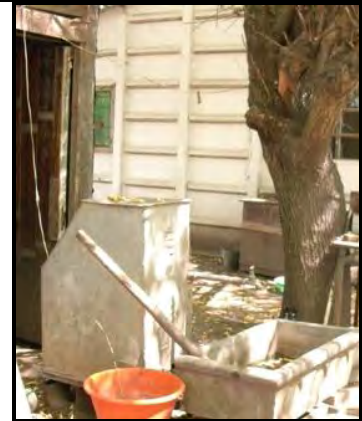
Figura 81. Perforación N° 3

Perforación N° 3		
Datos generales	Propietario	Alfredo Palacios
	Tipo de obra o pozo	Perforado con bombeador en superficie
	Profundidad	9 metros
Diseño y protección	Encamisado	No
	Cobertura superficial	Regular
	Distancia a pozos absorbentes	8 metros

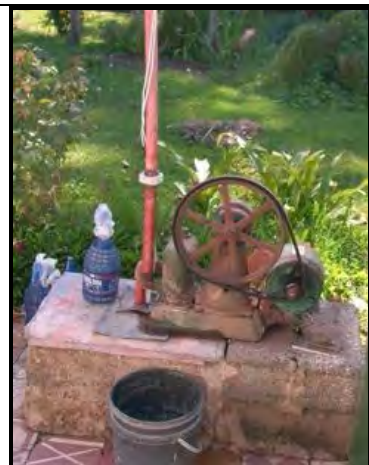
Figura 82. Perforación N° 4

Perforación N° 4		
Datos generales	Propietario	Maria Luján Ramil
	Tipo de obra o pozo	Perforado con bombeador en superficie
	Profundidad	8.5 metros
Diseño y protección	Encamisado	No
	Cobertura superficial	Regular
	Distancia a pozos absorbentes	8 metros

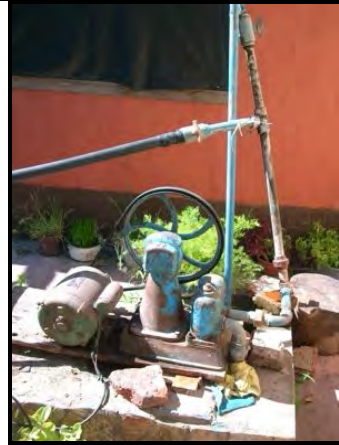
Figura 83. Perforación N° 5

Perforación N° 5		
Datos generales	Propietario	Irma Bruni de Álvarez
	Tipo de obra o pozo	Perforado con bombeador en superficie
	Profundidad	8 metros
Diseño y protección	Encamisado	No
	Cobertura superficial	Regular
	Distancia a pozos absorbentes	14 metros

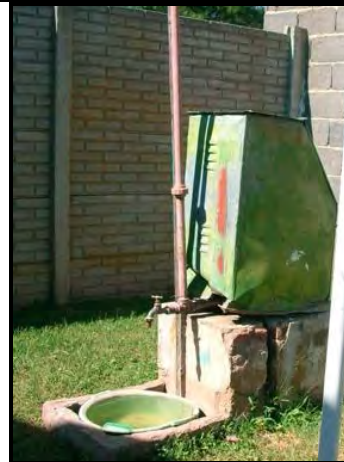
Figura 84. Perforación N° 6

Perforación N° 6		
Datos generales	Propietario	Gloria Raffin
	Tipo de obra o pozo	Perforado con bombeador en superficie
	Profundidad	12 metros
Diseño y protección	Encamisado	No
	Cobertura superficial	Regular
	Distancia a pozos absorbentes	3 metros

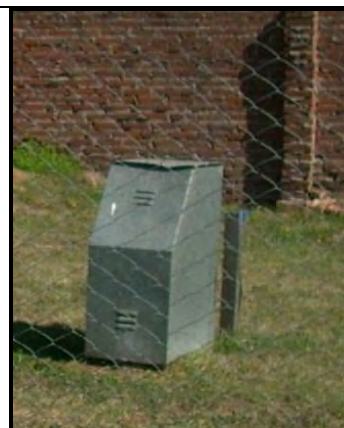
Figura 85. Perforación N° 7

Perforación N° 7		
Datos generales	Propietario	Claudia Martínez
	Tipo de obra o pozo	Perforado con bombeador en superficie
	Profundidad	Mayor a 22 metros
Diseño y protección	Encamisado	No
	Cobertura superficial	Buena
	Distancia a pozos absorbentes	9 metros

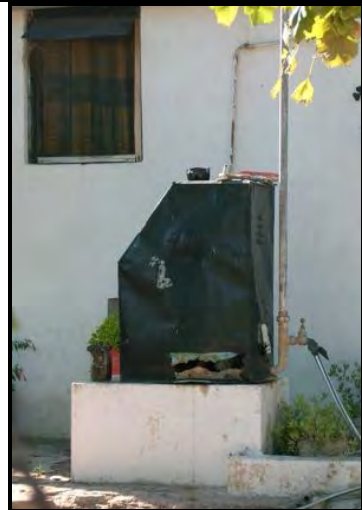
Figura 86. Perforación N° 8

Perforación N° 8		
Datos generales	Propietario	Alfredo del Río
	Tipo de obra o pozo	Perforado con bombeador en superficie
	Profundidad	17 metros
Diseño y protección	Encamisado	Si
	Cobertura superficial	Regular
	Distancia a pozos absorbentes	7 metros

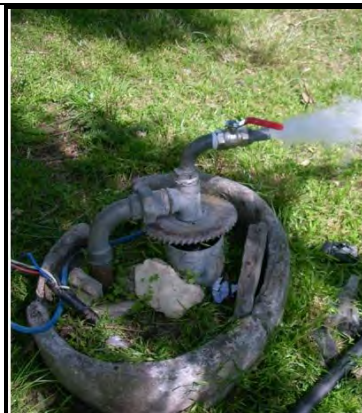
Figura 87. Perforación N° 9

Perforación N° 9		
Datos generales	Propietario	Francisco Espinar
	Tipo de obra o pozo	Perforado con bomba sumergible
	Profundidad	Sin datos
Diseño y protección	Encamisado	Si
	Cobertura superficial	Buena
	Distancia a pozos absorbentes	22 metros

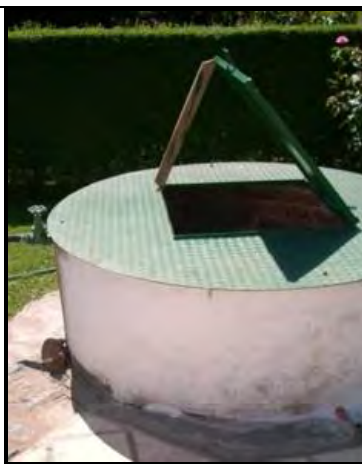
Figura 88. Perforación N° 10

Perforación N° 10		
Datos generales	Propietario	Juan Mato
	Tipo de obra o pozo	Jagüel cavado, con bomba sumergible
	Profundidad	14 metros
Diseño y protección	Encamisado	No
	Cobertura superficial	Buena
	Distancia a pozos absorbentes	9 metros

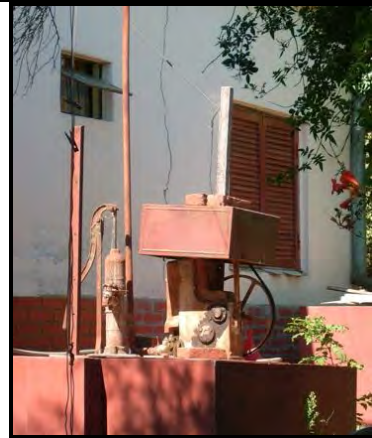
Figura 89. Perforación N° 11

Perforación N° 11		
Datos generales	Propietario	Liliana Molina
	Tipo de obra o pozo	Jagüel cavado, con bombeador en superficie
	Profundidad	10 metros
Diseño y protección	Encamisado	No
	Cobertura superficial	Regular
	Distancia a pozos absorbentes	3 metros

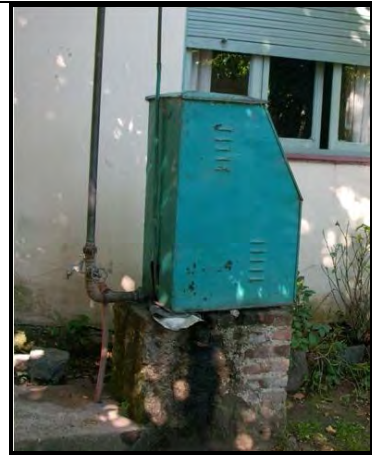
Figura 90. Perforación N° 12

Perforación N° 12		
Datos generales	Propietario	Maria Risso
	Tipo de obra o pozo	Perforado con bombeador en superficie
	Profundidad	Sin datos
Diseño y protección	Encamisado	No
	Cobertura superficial	Mala
	Distancia a pozos absorbentes	6 metros

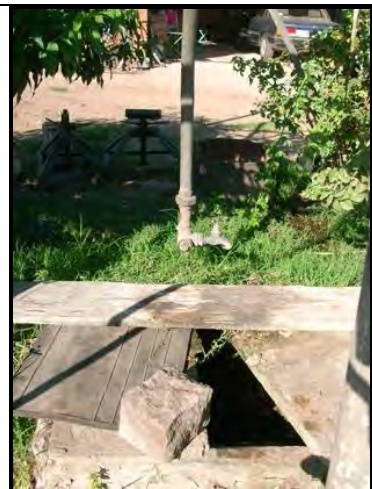
Figura 91. Perforación N° 13

Perforación N° 13		
Datos generales	Propietario	Julián Rodríguez
	Tipo de obra o pozo	Perforado - Molino
	Profundidad	Sin datos
Diseño y protección	Encamisado	No
	Cobertura superficial	Mala
	Distancia a pozos absorbentes	10 metros

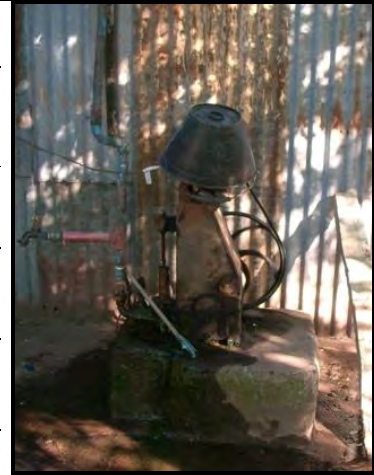
Figura 92. Perforación N° 14

Perforación N° 14		
Datos generales	Propietario	Pedro C. Ridao
	Tipo de obra o pozo	Perforado con bombeador en superficie
	Profundidad	Sin datos
Diseño y protección	Encamisado	No
	Cobertura superficial	Mala
	Distancia a pozos absorbentes	4 metros

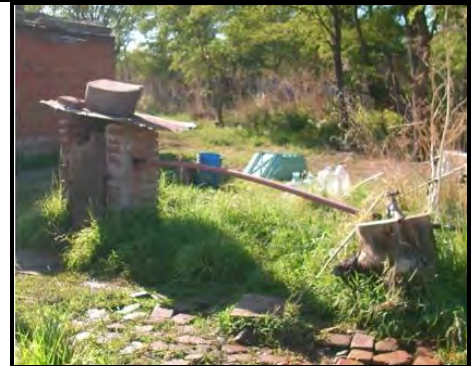
Figura 93. Perforación N° 15

Perforación N° 15		
Datos generales	Propietario	Juan Carlos Rodríguez
	Tipo de obra o pozo	Perforado con bomba sumergible
	Profundidad	Sin datos
Diseño y protección	Encamisado	Si
	Cobertura superficial	Regular
	Distancia a pozos absorbentes	12 metros

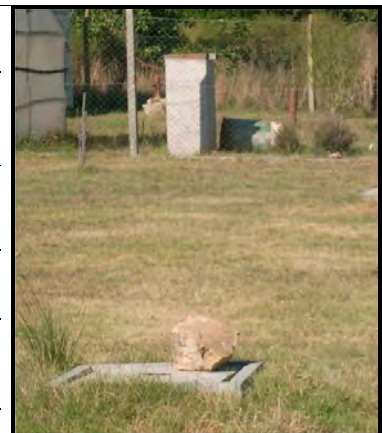
Figura 94. Perforación N° 16

Perforación N° 16		
Datos generales	Propietario	Jardín N° 915
	Tipo de obra o pozo	Perforado con bomba sumergible
	Profundidad	Sin datos
Diseño y protección	Encamisado	Si
	Cobertura superficial	Muy buena
	Distancia a pozos absorbentes	16 metros

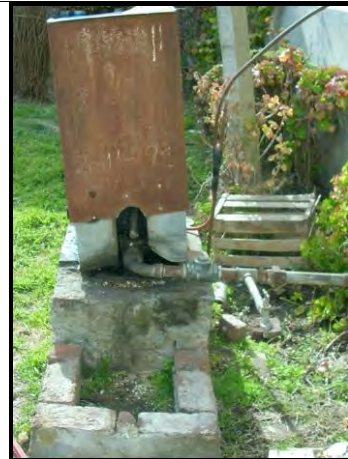
Figura 95. Perforación N° 17

Perforación N° 17		
Datos generales	Propietario	Escuela N° 4
	Tipo de obra o pozo	Perforado con bombeador en superficie
	Profundidad	Sin datos
Diseño y protección	Encamisado	No
	Cobertura superficial	Regular
	Distancia a pozos absorbentes	18 metros

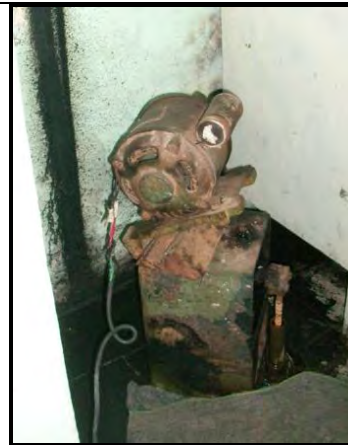
Figura 96. Perforación N° 18

Perforación N° 18		
Datos generales	Propietario	Centro Comunitario y Sala de Atención Primaria a la Salud
	Tipo de obra o pozo	Perforado con bombeador en superficie
	Profundidad	Sin datos
Diseño y protección	Encamisado	No
	Cobertura superficial	Regular
	Distancia a pozos absorbentes	8 metros

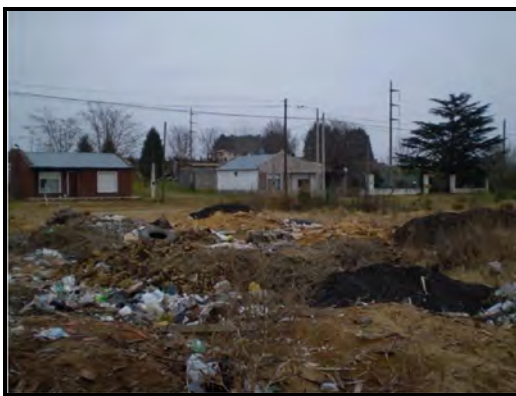
Se observaron basurales espontáneos, tanto dentro como en la periferia del barrio, a pesar de la recolección municipal de residuos realizada dos veces por semana. Uno de ellos se encuentra ubicado en una cava, a sólo pocos metros de las viviendas, como lo muestra la Figura 97. Se disponen en ella diferentes materiales como arenas de fundición, cubiertas, aserrín, restos vegetales provenientes de podas, residuos domiciliarios, escombros de construcción y otros materiales como chapas, maderas. Según algunos informantes del barrio, el vertido de residuos comenzó por un pedido vecinal avalado mediante autorización municipal con el objetivo de rellenar la excavación.

Figura 97. Basural espontáneo en el Barrio.

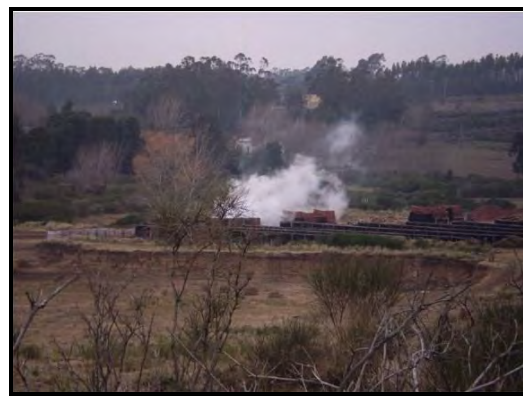
Otra actividad desarrollada en los alrededores del barrio, la constituye los más de 10 hornos ladrilleros, uno de los cuales es presentado en la Figura 98. Éstos tienen efectos principalmente sobre el suelo, al ser responsables de su decapitado. Se suma la emisión de humo a partir del horneado, lo cual afecta a los vecinos cercanos.

Figura 98. Horno ladrillero y cava de extracción de suelo.
