ESTUDIOS BIO-AMBIENTALES EN EL HÁBITAT DE LA POBREZA. CONSTRUCCIÓN COLECTIVA DE MODELOS DE GESTIÓN PARTICIPATIVA DEL ESPACIO PÚBLICO.

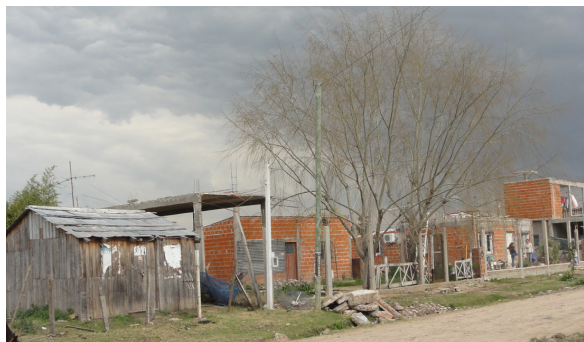
Figura 1- Barrio Los Pinos-Estructura Urbana **Fuente:** Laboratorio Bio-Ambiental de Diseño-UFLO

Uno de los proyectos que está llevando a cabo el Laboratorio Bio-Ambiental de Diseño, se realiza junto con la ONG Un Techo para Argentina y la comunidad del Barrio Los Pinos (Maquinista Savio – Escobar - Prov. de Buenos Aires), está relacionado con la definición de un modelo de determinación de problemas ambientales derivados del contexto territorial; tales como cursos de agua contaminados, zonas bajas inundables, sistemas de desagües cloacales y pluviales a cielo abierto y basurales circundantes, entre otros. (Figura 1)

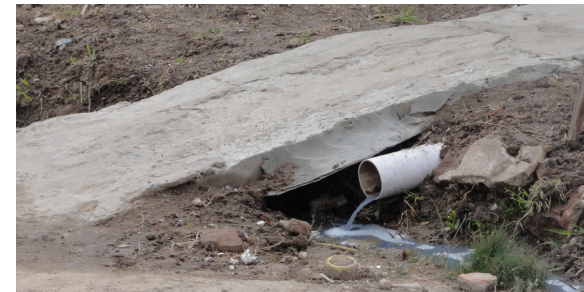
Dado el bajo orden del arroyo (1er orden), el caudal fluctúa rápidamente en respuesta a las precipitaciones. Durante las recorridas realizadas en el año 2013, se observó que durante el período invierno-primavera presento bajos olores, baja presencia de sólidos en suspensión y su apariencia es la de un curso de agua capaz de soportar biodiversidad. (Figura 3)

Figura 3- Registro sistema cloacal a cielo abierto-Invierno 2013. **Fuente:** Laboratorio Bio-Ambiental de Diseño-UFLO

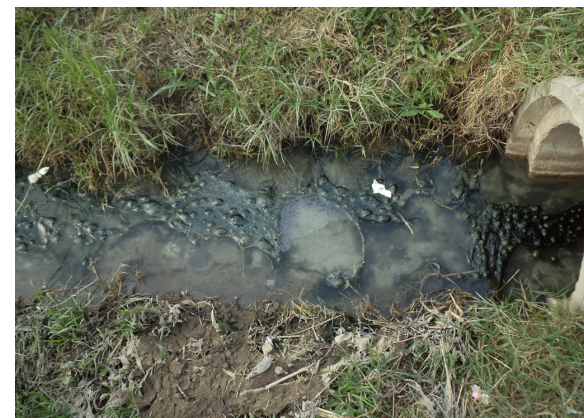
Durante los meses estivales se detectó la presencia de olores típicos producto de descomposición orgánica, mayor presencia de sólidos en suspensión, mayor caudal que en el período anterior, y mayor presencia de vegetación ribereña. (Figura 4)

Figura 4- Registro sistema cloacal a cielo abierto-Invierno 2013 **Fuente:** Laboratorio Bio-Ambiental de Diseño-UFLO

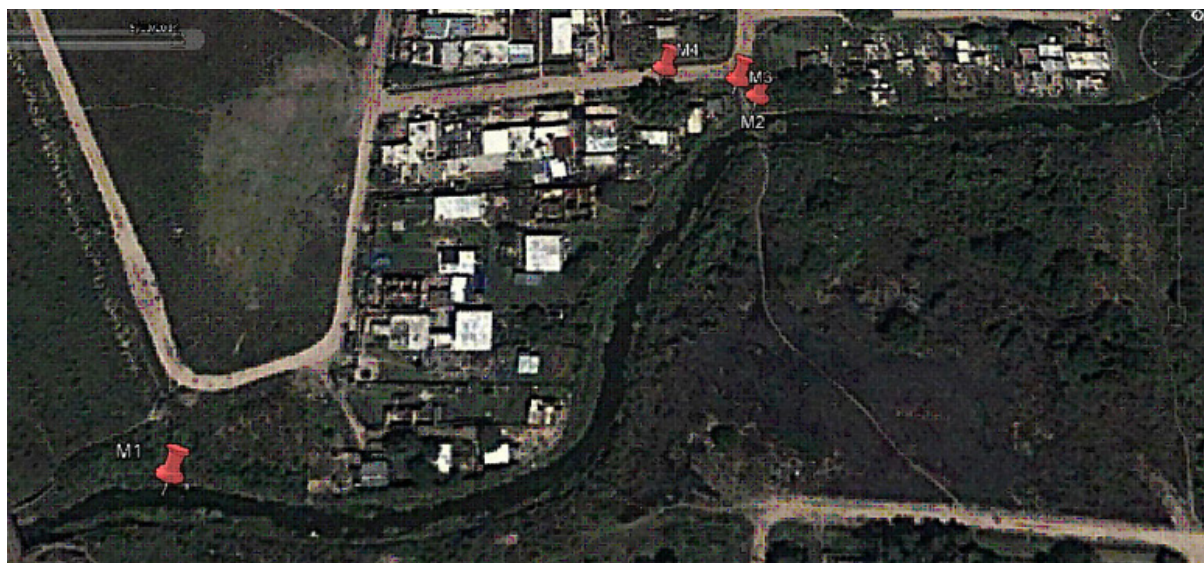
El diseño de muestreo contempló dos puntos de muestreo para la toma de aguas del arroyo, uno de ellos ubicado “aguas arriba” (muestra N°1), y otro “aguas abajo” del emplazamiento del barrio (muestra N°2). Para la toma de muestra de agua de cloacas a cielo abierto (muestra N°3), se selec-

cionó el tramo que recolecta los efluentes de descarga domiciliaria provenientes de las manzanas cercanas al arroyo. El sitio de toma de muestra de agua para consumo humano (Muestra N°4), fue acordado con los vecinos que participaron de la toma de muestra, en una casa lindera al arroyo. (figura 5)

Figura 5- Imagen satelital intervenida-Puntos de muestra-Barrio Los Pinos **Fuente:** Laboratorio Bio-Ambiental de Diseño-UFLO

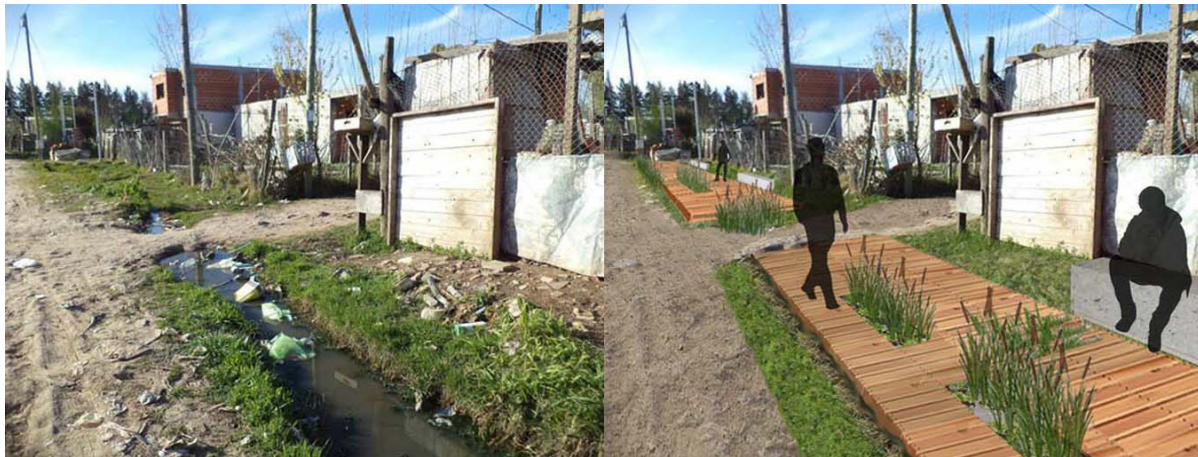
Figura 8- Propuesta diseño de veredas con dispositivo de fito-remediación (fotomontaje antes-después) **Fuente:** Laboratorio Bio-Ambiental de Diseño-UFLO

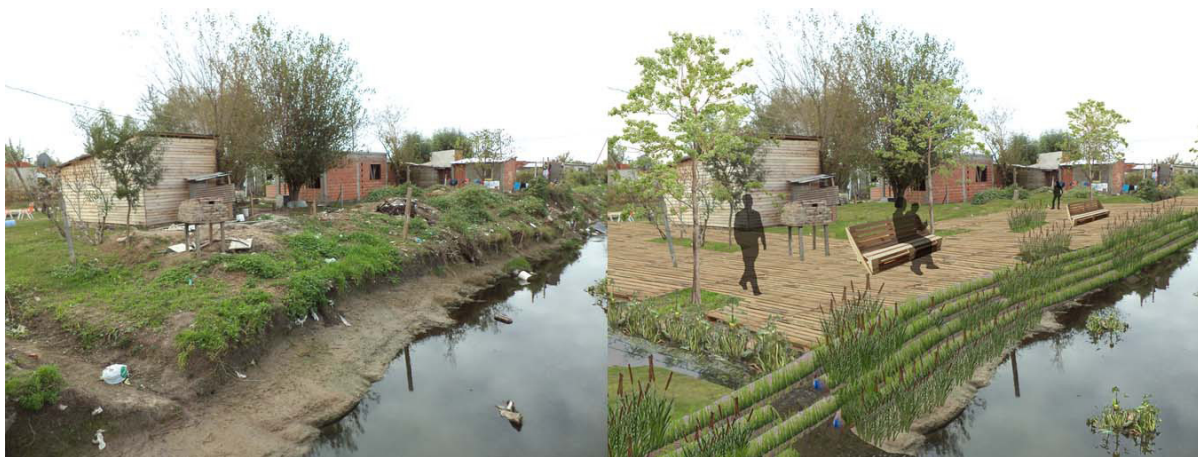
cándose allí un puente peatonal que conecta las dos márgenes. Este espacio, a su vez coincide a nivel de la superficie del suelo, con el sistema de recolección de varios ramales de cloacas a cielo abierto. Por lo tanto se ha diseñado un sistema de veredas y explanadas de madera permeable para determinar este espacio, aprovechando el desnivel natural hacia el arroyo para ubicar una serie de saltos con vegetación que permite oxigenar el agua antes de ingresar al Arroyo y tratar a través del sistema radicular la carga orgánica del efluente. (Figura 9)

Figura 9- Propuesta diseño de plaza con dispositivo de fito-remediación sobre Arroyo Garín (fotomontaje antes-después). **Fuente:** Laboratorio Bio-Ambiental de Diseño-UFLO

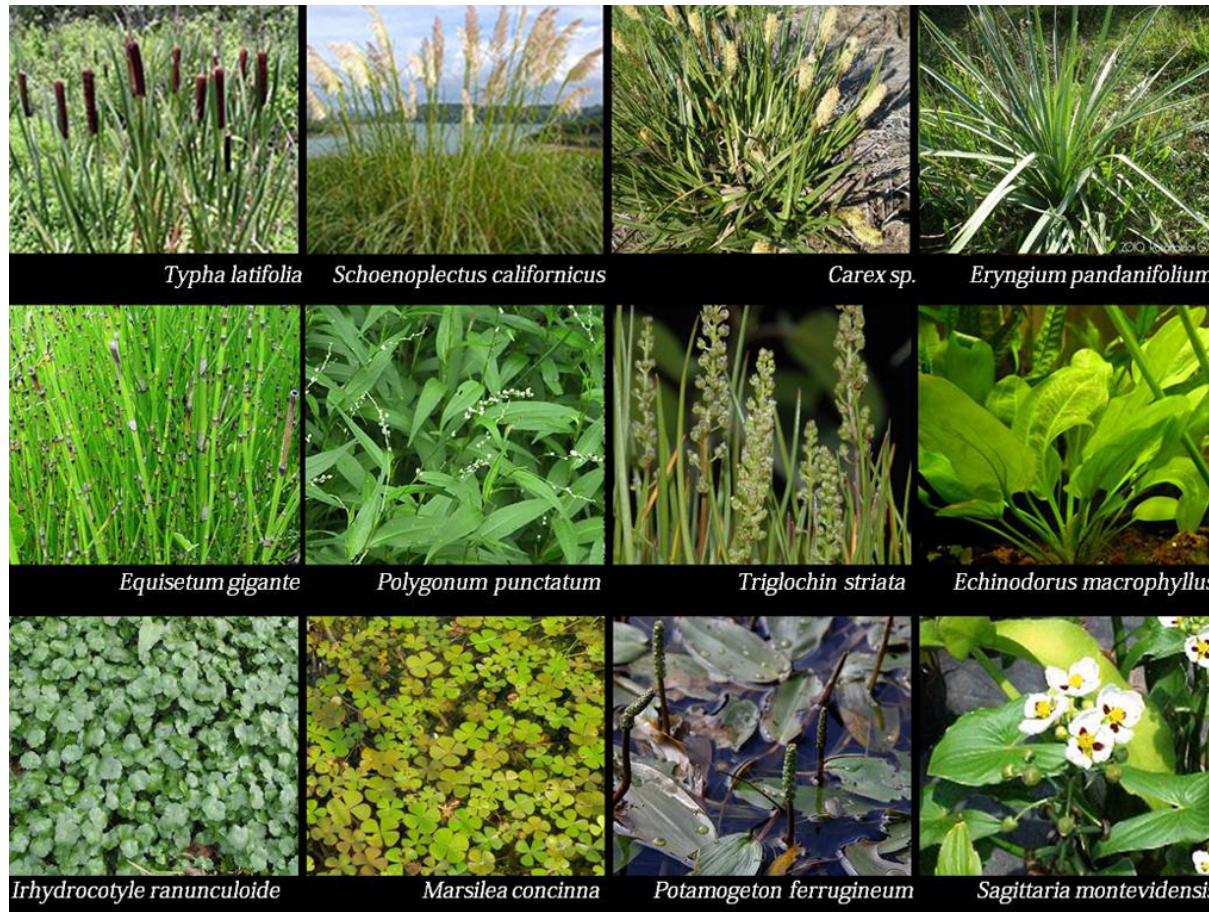
Figura 10 - Especies vegetales seleccionadas sugeridas

La vegetación ribereña es un excelente bioindicador del estado general del recurso hídrico, y en el caso de estudio (Arroyo Garín) presenta señales de deterioro por procesos de erosión hídrica. Dentro de las especies seleccionadas para su adaptación y crecimiento y propagación citamos a: *Typha latifolia*, *Schoenoplectus californicus*, *Carex* sp.; *Eryngium Pandanifolium*, *Equisetum gigante*, *Polygonum punctatum*, *Trigochin striata*, *Echinodorus macrophyllus*, *Irhydrocotyle ranunculoide*, *Marsilea concinna*, *Potamogeton ferrugineum*, *Sagittaria montevidensis*, entre otras. (Figura 10)

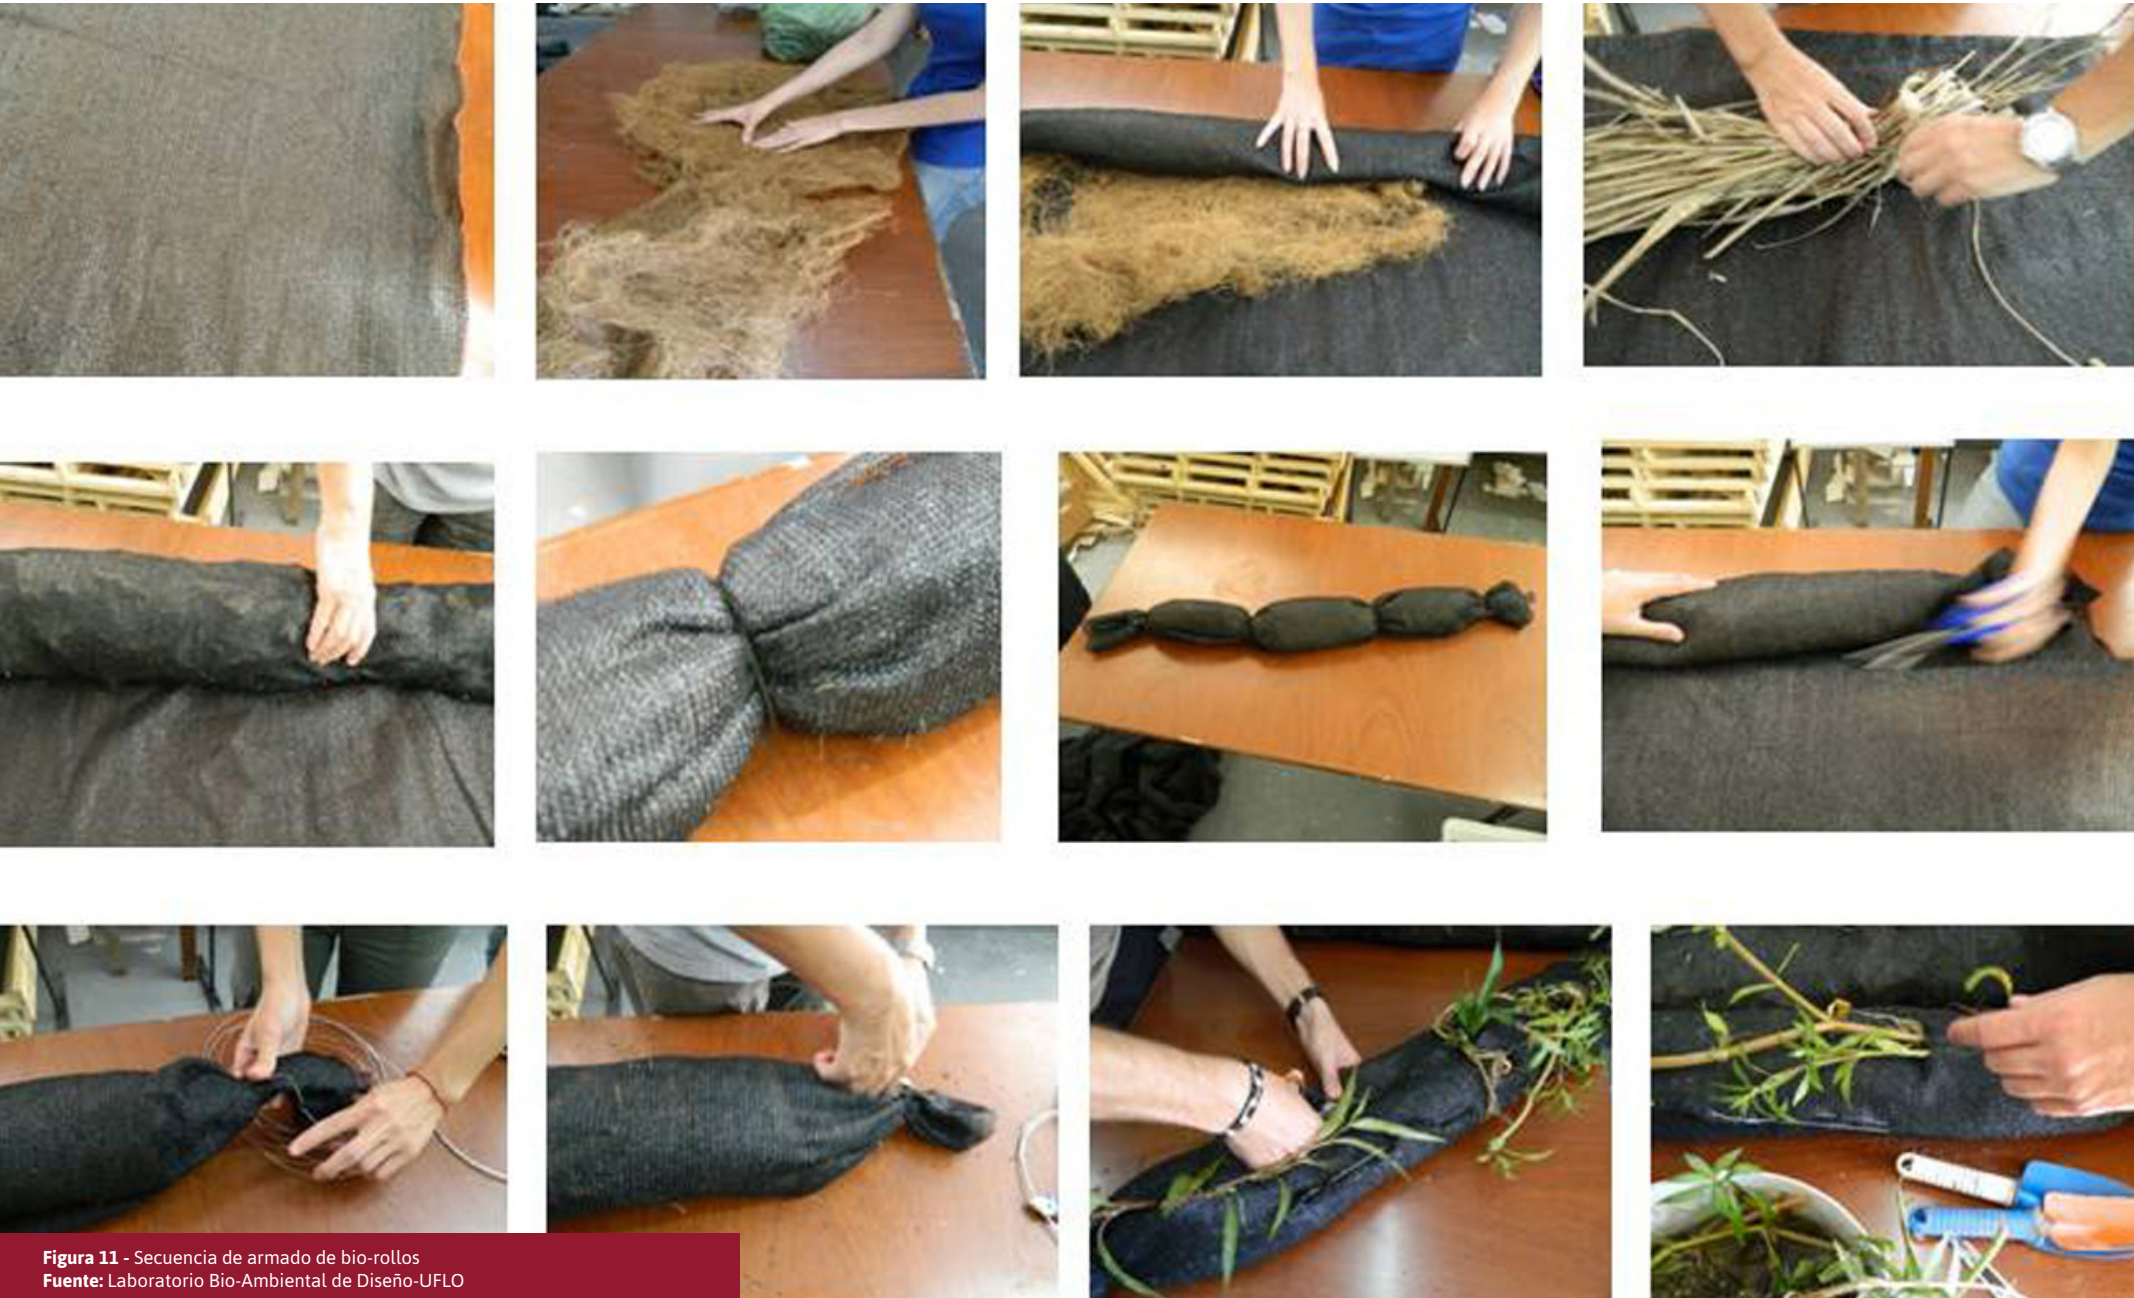
El primer diseño se realizó con los siguientes materiales: tela media sombra, hojas secas, hojas de palmeras, alambre. Los bio-rollos construidos fueron sembrados con plantas palustres y acuáticas típicas de las zonas mencionadas, recolectadas de sitios de similar características y colocadas durante el tiempo que fueron monitoreadas en el laboratorio en bateras cubiertas de agua.(Figura 11)

Figura 11 - Secuencia de armado de bio-rollos
Fuente: Laboratorio Bio-Ambiental de Diseño-UFLO

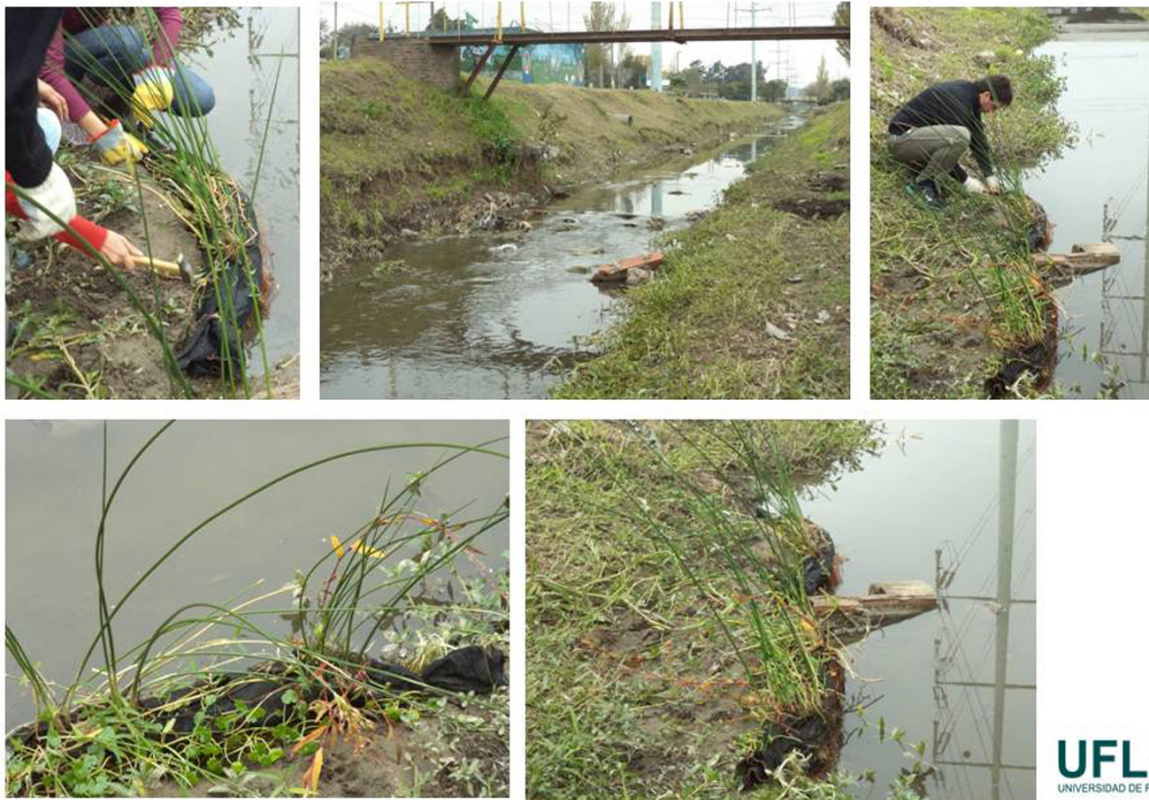
Figura 12- Plantación de bio-rollos en Arroyo Ortega (Esteban Echeverría). **Fuente:** Laboratorio Bio-Ambiental de Diseño-UFLO

Para los meses de verano se observó que el desarrollo de las raíces de las especies vegetales insertas en los bio-rollos se produjo a los 30 días. Las raíces de los sistemas se prolongaron verticalmente hacia el fondo del recipiente, momento en que se considera propicio el trasplante hacia su destino. Los tres primeros diseños de bio-rollos se monitorearon en laboratorio hasta el mes de Junio del 2014, en donde se procedió a instalarlos en la margen del arroyo Ortega (Municipio de Esteban Echeverría-Prov. de Buenos Aires). Se decidió realizar el traslado a este escenario dado que ya

cuenta con un proceso de limpieza y profundización del cuerpo de agua. En el caso del Barrio Los Pinos; el Arroyo Garín y el sistema de cloacas a cielo abierto se encuentran en proceso de gestión de limpieza y profundización mecánica de canales a través del trabajo auto-gestionado por los vecinos. (Figura 12)
