Transformación sostenible del Espacio Público en barrios del Gran Santiago. El caso del Barrio San Gregorio, Santiago de Chile.

Sustainable transformation of public space in neighborhoods of Gran Santiago. The case of San Gregorio`s neighborhood, Santiago de Chile.

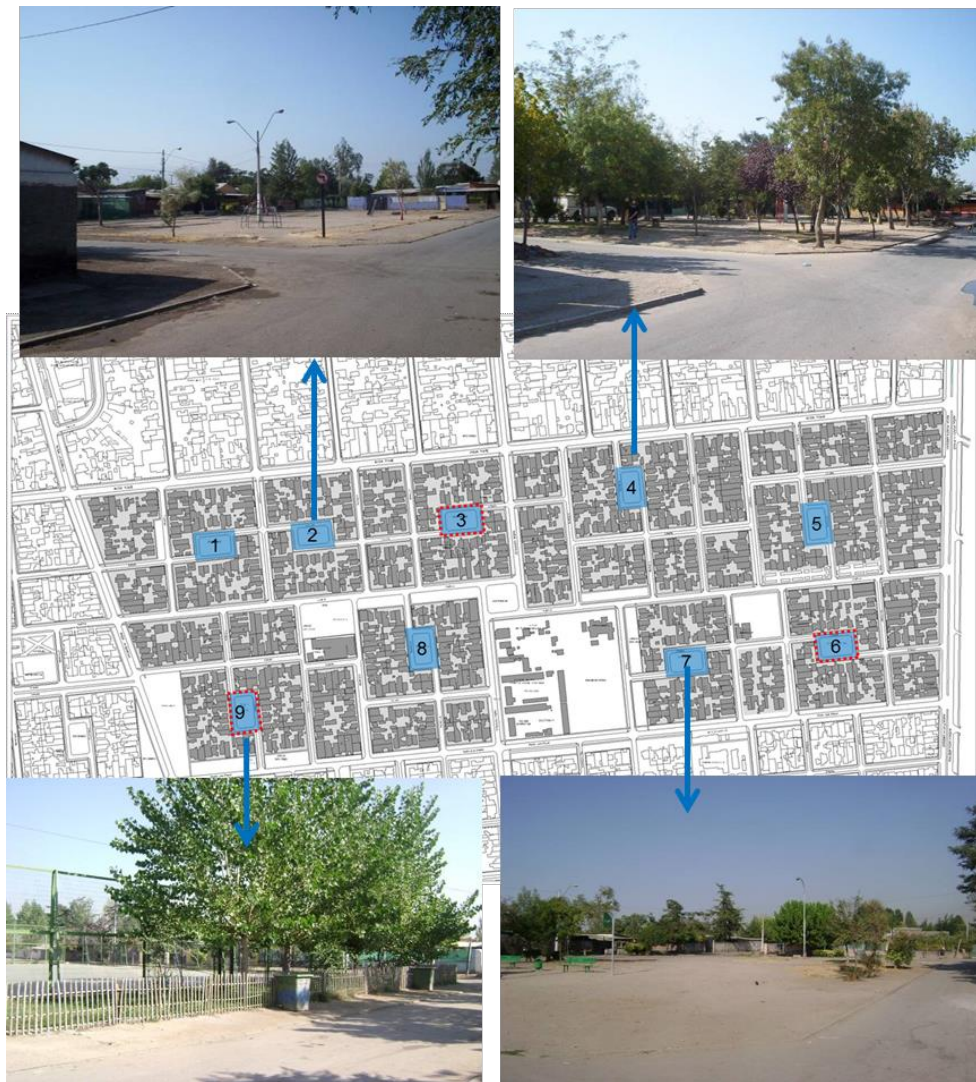
Figura 1. Identificación planimetría e imágenes de Espacios Públicos Barrio San Gregorio

Los espacios públicos interiores sin consolidar, identificados en la figura N°1 con los números 1, 2, 5, 7 y 8, llegaban al 56% (Ministerio de Vivienda y Urbanismo, 2008), es decir, 5 de 9 se encontraban en abandono absoluto. Estos espacios constituían áreas “cafés”, donde no existía un trazado de

Los espacios públicos interiores, señalados en la figura N°1 con los números 3, 4, 6 y 9, contaban con algún tipo de intervención antes de la instalación del Programa, los cuales correspondían a un 44% del total agrupado en la categoría. Los destinos originales se encontraban asociados a multicanchas o áreas verdes. De todas formas, estos 4 espacios, presentaban una escasa mantención e incipiente dotación de mobiliario, constituyéndose igualmente áreas con un alto grado de deterioro urbano. En el caso de las multicanchas, el deterioro se evidenciaba en el mal estado de conservación de la carpeta, el deterioro de cierres perimetrales y la insuficiente dotación de luminaria. Por otro lado, en las plazas o áreas verdes, predominaban extensas superficies de tierra, sin ningún tipo de pavimento, con escasas especies vegetales, un deteriorado mobiliario urbano, y casi nula dotación de luminaria. Es debido a las condiciones antes descritas, que la intensidad de uso de estos espacios se daba principalmente durante el día por parte de algunos vecinos, mientras que por las noches albergaba habitualmente a usuarios consumidores de alcohol y drogas, situaciones que lo definían como un espacio inseguro para la mayoría de la población.

Adicionalmente, la condición de abandono propiciaba conflictos ambientales producto de la proliferación de microbasurales en ellos. De acuerdo a lo señalado por una vecina del Sector 9, respecto al espacio que enfrentaba su vivienda (espacio N° 7 en plano), cuyo destino era una supuesta área verde, ella declara que de él “Ni siquiera se puede decir (que era una) plaza, porque no se podía transitar por ahí, porque estaba lleno de basura y el pasto largo”². Las características físicas antes mencionadas, donde predominaba un deterioro extremo impedían el desarrollo de cualquier tipo de actividad en ellos. Consultados los de los habitantes del barrio, respecto de los usos asociados a estos espacios, no recuerdan siquiera si estos tenían un destino asociado, por tanto, y de acuerdo a los relatos, no se registraban usos positivos en ellos. Las dinámicas de uso de las cuales tienen

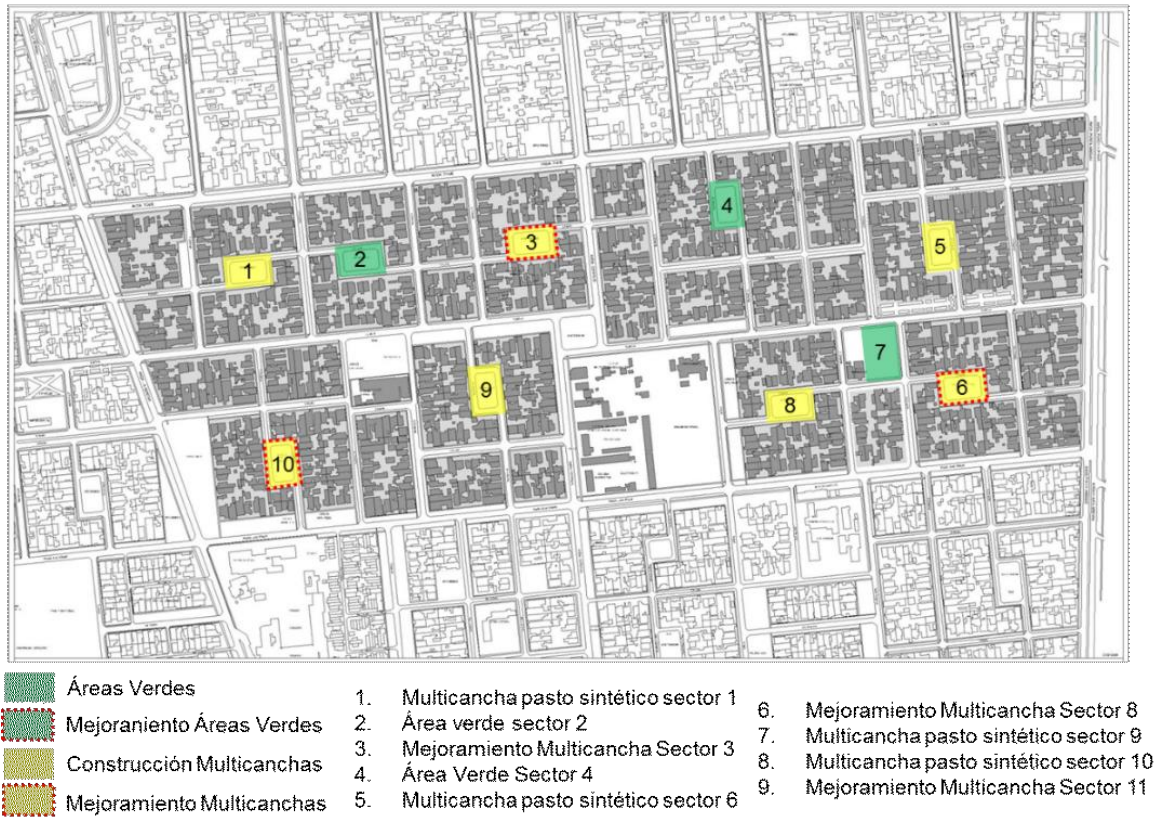
Figura 2. Tipologías de proyectos desarrolladas por el Programa en Espacios Públicos Barrio San Gregorio

Las multicanchas corresponden a la tipología de proyectos predominante en el Barrio San Gregorio. En este sentido, de los 9 proyectos ejecutados en los espacios interiores, 7 corresponden a proyectos de este tipo. Sin embargo, se presenta una distinción en la iniciativa de inversión, ya que un grupo de multicanchas fue construida íntegramente, puesto que el terreno era originalmente un sitio eriazos, mientras que en otro grupo sólo se realizó un mejoramiento de la multicancha pre-existente.

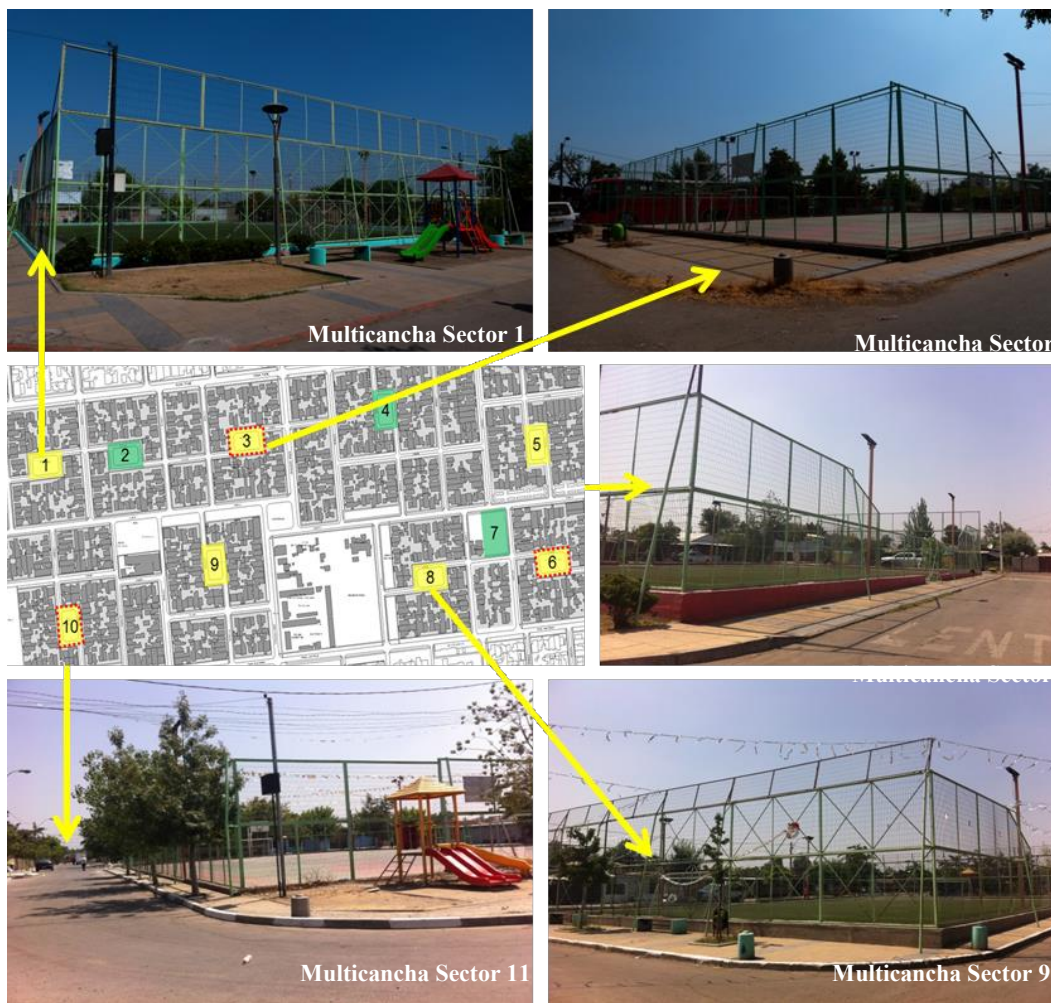
Figura 6. Situación actual multicanchas Barrio San Gregorio

De acuerdo a lo indicado en la figura N°6, los proyectos ejecutados en un primer grupo, integrado por las multicanchas de los sectores 1, 6, 9 y 10 consisten en la construcción de multicanchas de pasto sintético con cierres perimetrales de estructura metálica y malla acma. Cuentan con luminaria y elementos complementarios para el desarrollo de prácticas deportivas. En forma adicional se desarrolló una inversión en su entorno, aportando mobiliario urbano y paisajismo en algunos espacios. Luego de la observación en terreno, se pudo constatar que los elementos principales que componen los proyectos, es decir, carpeta de pasto sintético, cierros perimetrales y luminaria, se mantienen en buenas condiciones, favoreciendo positivamente la imagen urbana de cada uno de estos sectores. Respecto a la intensidad de uso, se observó que las multicanchas de pasto sintético, son frecuentemente utilizadas, desarrollándose múltiples actividades en ellas. Relativo a esta situación se puede deducir, que en gran parte se debe al funcionamiento de los comités de administración asociados a estos proyectos. Según nos indicaron vecinos del sector, los comités siguen vigentes, procurando tomar las medidas necesarias para su adecuado funcionamiento, las que van desde la rigurosidad en los horarios de uso y la organización constante de distintas actividades deportivas en ellos. Adicionalmente, los comités de administración con el apoyo de la comunidad han tomado medidas tendientes a generar ingresos que contribuyan a la mantención y uso constante de estos espacios, generalmente a través del arriendo del espacio.

Por otra parte, el tipo de iniciativas desarrolladas los sectores 3, 8 y 11, obedece sólo al mejoramiento de las condiciones de las multicanchas preexistentes. El mejoramiento consistió en

refaccionar los cierres perimetrales, mejorar la losa de hormigón, además de incorporar mobiliario urbano y paisajismo al entorno.

Es necesario indicar que en estos casos la comunidad no participó en la definición del proyecto a ejecutar, factor que puede tener significancia en el estado de conservación actual. Durante la observación se pudo constatar los proyectos del tipo mejoramiento de multicancha presentan un estado de deterioro avanzado, distando de las condiciones descritas para las iniciativas anteriores. Los elementos más afectados son los cierres perimetrales, observándose un desprendimiento de grandes superficies de malla. Existen otros factores que fueron singularizados en el proceso de entrevistas aplicadas a profesionales del equipo de barrio, donde se hace alusión a la escasa capacidad asociativa con la cual contaban las organizaciones que tenían por responsabilidad la administración del espacio.

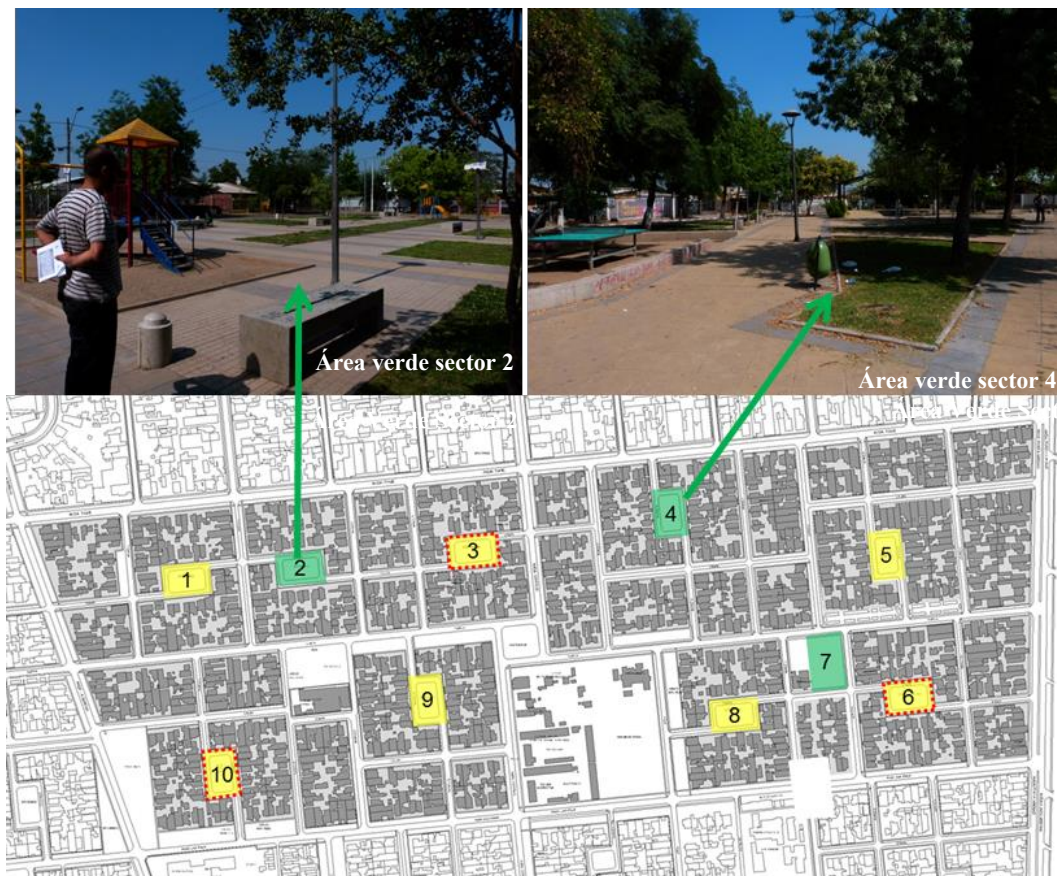
Figura 3. Situación actual áreas verdes Barrio San Gregorio

El estado de conservación actual de las áreas verdes del barrio en general es adecuada. Esto se refleja en la mantención de las especies vegetales y paisajismo, cuyo estado va de óptimo a regular, mientras que la limpieza de las superficies es buena, utilizándose de adecuada manera los contenedores de basura. No se observan concentraciones de microbasurales en estos espacios. Los pavimentos, ya sean blandos o duros no presentan mayores deterioros. Respecto de las luminarias, estas mantienen su funcionamiento y durante las observaciones realizadas no se registraron destrozos en ellas. Se registró también que los juegos infantiles se mantienen en buenas condiciones.

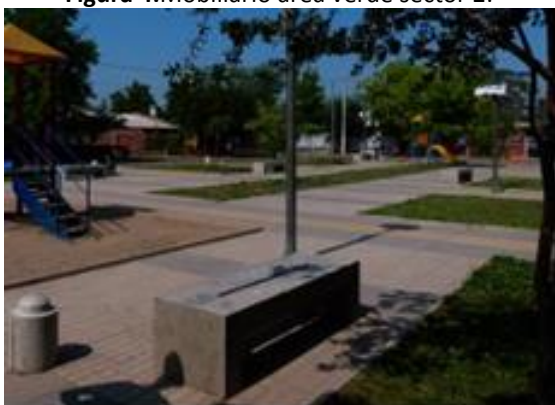
Figura 4. Mobiliario área verde sector 2.

No obstante, de acuerdo al análisis realizado para esta tipología de proyectos, las diferencias principales en el estado de conservación entre las distintas plazas ejecutadas, radican en la situación actual mobiliario urbano, particularmente en el tipo de escaños utilizados en cada una de las ellas. En la observación efectuada se constataron destrozos parciales en estos elementos. Esta situación se grafica claramente, al contrastar el estado de conservación de los escaños utilizados en el Área Verde Sector 2 con los empleados en el Área Verde Sector 4.

El área verde del sector 2, donde se utilizó un escaño antibandálico de hormigón, mantiene sus condiciones intactas, mientras que los escaños utilizados en el área verde del sector 4, donde se optó por la utilización de un escaño con piezas de madera, se observa una merma en su condición original, debido al retiro parcial de algunas de sus partes. No obstante, y como se mencionó anteriormente, el estado general de conservación de los proyectos es bueno, siendo el deterioro antes descrito un detalle en el contexto global identificado para esta tipología.
