## EVALUACIÓN DEL COMPORTAMIENTO DE MEZCLAS ASFÁLTICAS CON MATERIAL RECICLADO COLOCADAS EN BASES DE ELEVADO ESPESOR Y EXIGIDAS A UN ALTO TRÁNSITO

Lisandro Daquerre<sup>(1)</sup>, Diego Larsen<sup>(1)</sup>, Eduardo Williams<sup>(1)</sup>, Elisa Frígoli<sup>(1)</sup>, Ernesto Mule<sup>(2)</sup>

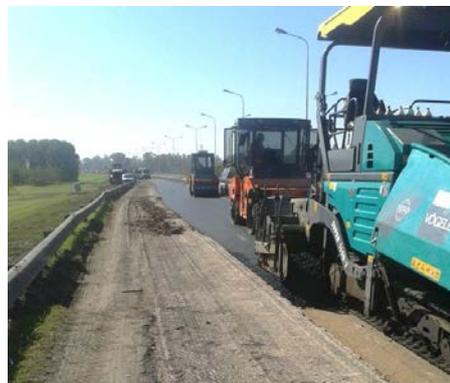
El traslado del material elaborado fue realizado en camiones con bateas que transportaban aprox. la carga neta con 30tn. La caja de los mismos estaba recubierta con una lona para limitar la posible oxidación del asfalto durante el transporte hasta el frente de obra.

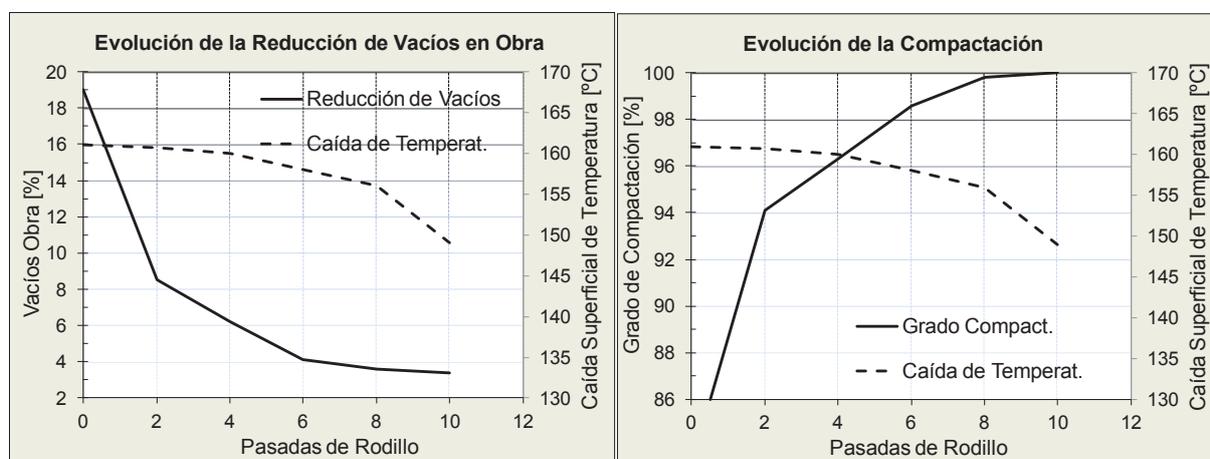
Figura 2

En la Figura 2, se reflejan los resultados alcanzados, expresados tanto en grado de compactación como en reducción de vacíos con el número de pasadas del rodillo con la reducción de la temperatura de la mezcla asfáltica colocada.
