SALON DE USOS MULTIPLES CON TECNOLOGIA DE QUINCHA EN ZONA DE MONTAÑA. ANALISIS TRMICO DE SU COMPORTAMIENTO

Cuitiño, Guadalupe¹; Esteves, Alfredo¹; Laura Marín²; Renato Bertini³.

¹Instituto de Ambiente, Hábitat y Energía (INAHE)– CCT – Mendoza - CONICET. Av. Ruiz Leal s/n. gcuitino@mendoza-conicet.gov.ar; aesteves@mendoza-conicet.gov.ar

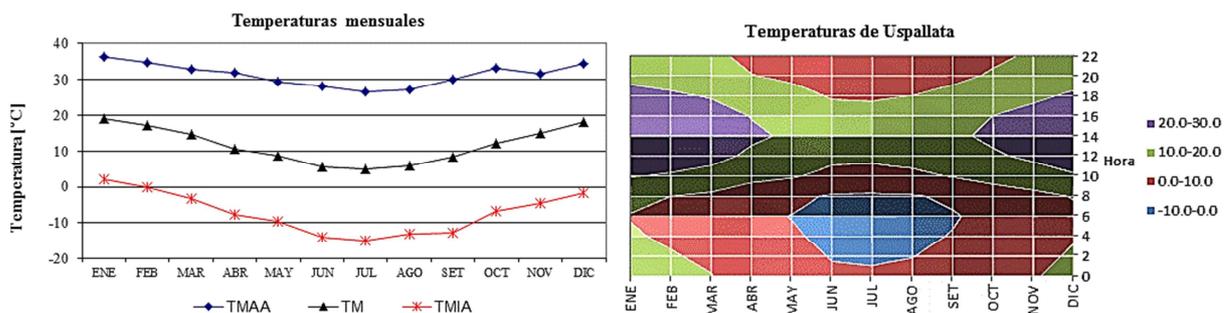
Fig. 1: Temperaturas mensuales y horarias de Uspallata.

La localidad de Uspallata, perteneciente al departamento de Las Heras - Mendoza, está ubicada a 32°5' latitud Sur, 69°33' longitud Oeste y a 1891 m.s.n.m. De acuerdo a IRAM 11.603 (IRAM 11.603, 1996) pertenece a la zona bioclimática V con características climáticas frías. El requerimiento anual de calefacción en Grados-Día en base 18°C es de 2648 °C día/año (Esteves et al, 2008). En la Fig.1, se puede observar las temperaturas máximas absolutas mensuales (TMAA), la media (TM) y la mínima absoluta (TMIA), siendo julio el mes más frío con temperaturas de -15°C y enero el más cálido con 36,4°C, en correspondencia, la radiación global promedio anual sobre superficie horizontal en julio es 8,6 [MJ/m².día] y en enero 25,7 [MJ/m².día]. Así mismo, se aprecia el comportamiento horario y mensual de la temperatura, donde se observa que de abril a octubre entre las 20hs y las 8hs las temperaturas oscilan entre los 0°C y los 10°C, entre las 12hs y las 18hs la variación es de a 10°C a 20°C, de noviembre a marzo de 10hs a 18hs fluctúan entre los 20°C y 30°C.

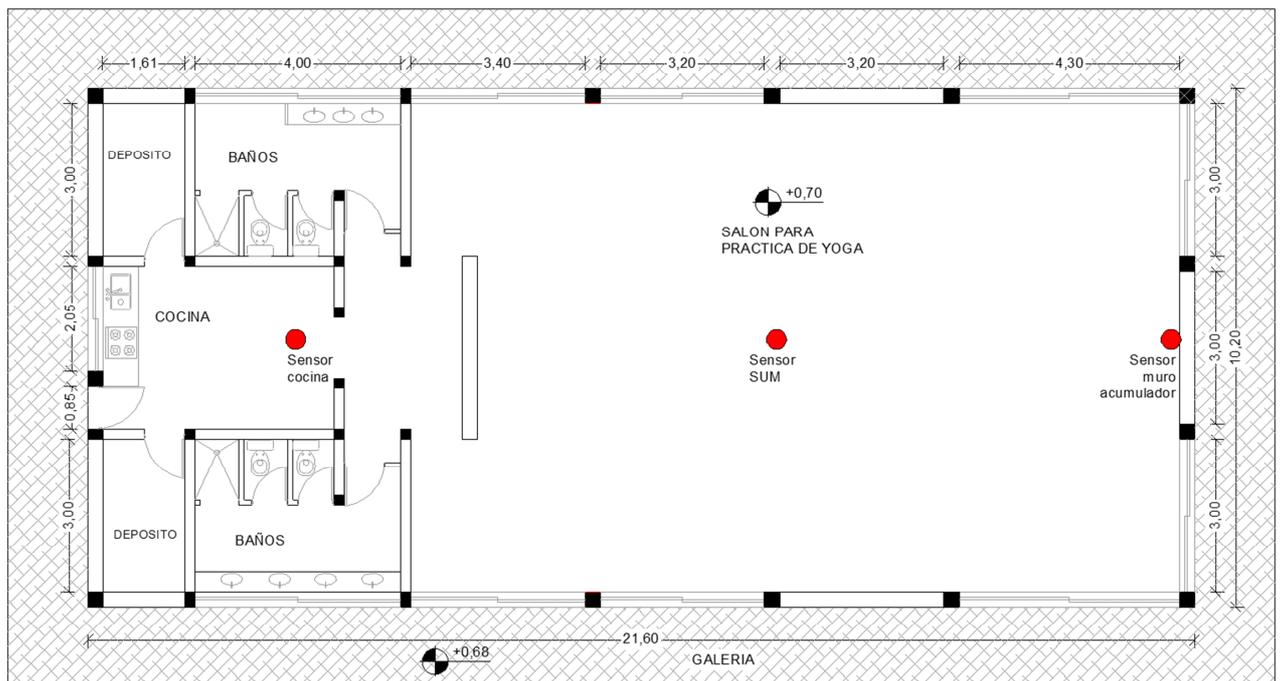
Fig. 2: Plano de planta del salón de usos múltiples construido con quincha.

La medición térmica se realizó en el salón de usos múltiples (SUM) del complejo, el mismo consta de los ambientes, cocina, baños, depósito y salón de prácticas, ver Fig.2. De acuerdo al proyecto, el SUM presenta fundaciones de hormigón ciclópeo, Fig.3a, bases de hormigón bajo las columnas y viga de fundación, esta viga permite levantar el piso interior del local 0,20m sobre el nivel de piso natural, creando una cámara de aire entre el terreno y el nivel de piso terminado, que se denomina piso flotante, Fig. 3b y Fig. 3c. La estructura portante está conformada por palos rollizos de madera de pino paraná y eucalipto con diámetros entre 0,18m y 0,20m, Fig. 3b y 3d. Las columnas antes de ser montadas se las pinta con pintura asfáltica en la parte inferior que va a estar en contacto con el hormigón para evitar que se dañen por la humedad. En los muros ciegos se rigidizo la estructura por medio del uso de la *Cruz de San Andrés* que son diagonales de madera que une a la estructura, Fig. 3c. Las uniones de las columnas y de las vigas de fundación están hechas por medio de platinas metálicas, tacos Fisher y varillas roscadas, y para el caso de las uniones entre las columnas y vigas de madera se hicieron por medio de anclajes metálicos con varillas roscadas y pernos con tuercas hexagonales, Fig. 3e. Todos los muros están contruidos con la técnica de quincha, donde la trama del muro esta materializada con cañas o listones en forma horizontal y/o diagonal, luego los espacios existentes en la trama se rellenan por ambas caras con una mezcla de tierra arcillosa con adición de arena y paja, hasta lograr un espesor de muro de 0,30 m, Fig. 3c. El muro Norte se diseñó para que trabaje como muro acumulador de calor, por esa razón se dejaron dispuestos caños de PVC de 10cm de diámetro, para permitir el ingreso del aire caliente y la salida del aire frío, Fig. 4b. Los marcos de las puertas-ventanas son de aluminio con doble contacto y los vidrios son doble vidrio hermético. La cubierta de techo es materializada por un doble machimbre, aislación hidrófuga con membrana tipo Tyvek, aislación térmica con lana de vidrio de 50mm y la terminación es con membrana geotextil de color, los aleros son de 0,60m de ancho para proteger a los muros de quincha de la lluvia directa, Fig. 3f y Fig. 4a-b.

Para la medición térmica se emplearon sensores marca Hobo, los cuales se dispusieron en lugares estratégicos, ver Fig. 2. Los sensores se pusieron en el área de la cocina y en el área de prácticas ambos a una altura de 2,5m. También se midió el muro acumulador, para la medición, se utilizó un sensor Hobo U12 para termocupla Tipo T, la termocupla se introdujo en la parte inferior del muro de quincha. Para medir la temperatura y radiación solar se dispuso una estación meteorológica marca Pegasus. El periodo de medición fue de una semana y se realizó desde el 24 de septiembre al 30 de septiembre del 2015, el intervalo de toma de los datos fue cada 15 minutos.

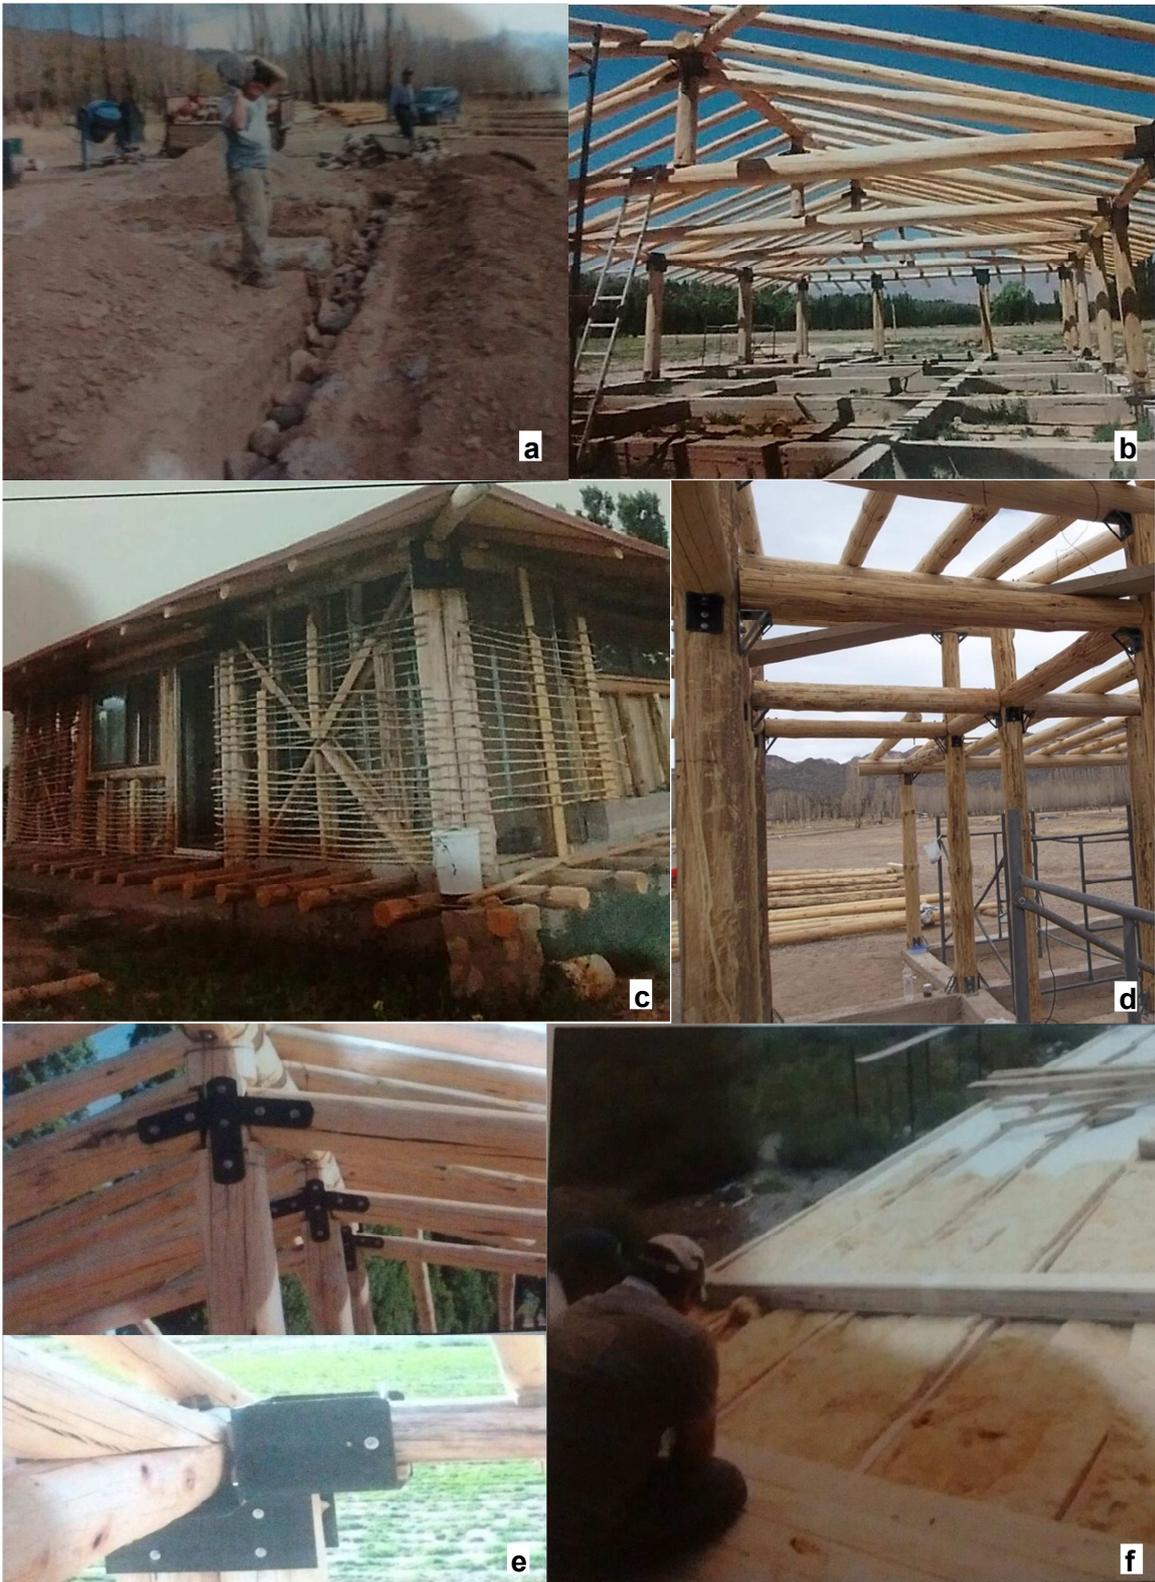
Fig. 3: Detalles constructivos del Salón de Usos Múltiples.

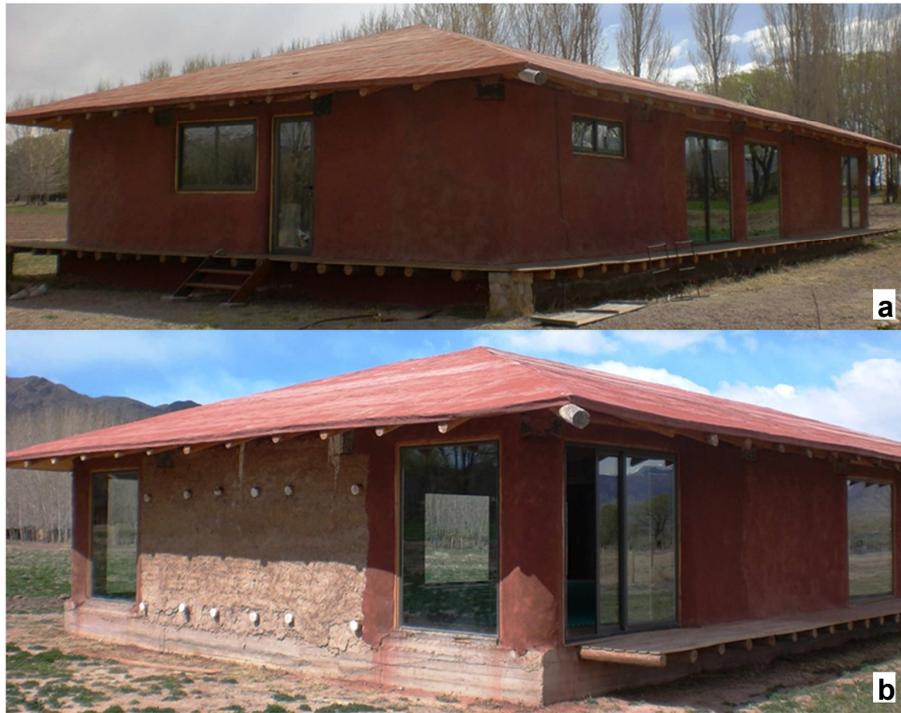
Fig. 4: Vistas del Salón de Usos Múltiples. a- frente Sur. b- Frente Norte

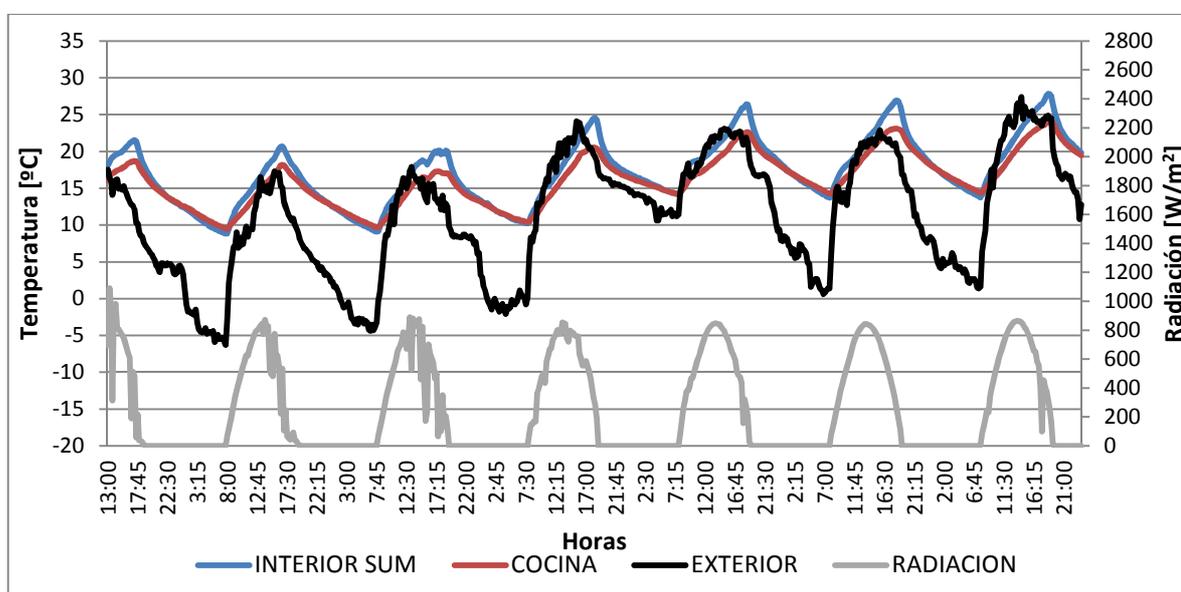
Fig. 5: Curvas comparativas de temperatura del interior SUM, cocina, exterior y radiación

Los datos medidos fueron graficados en la Fig. 5, donde se observan las curvas de temperatura del interior del SUM, de la cocina, del exterior y la radiación solar. La Tabla 2, muestra los valores de temperaturas máximas, mínimas y amplitudes térmicas medidas. Se aprecia que tanto el interior del SUM como la cocina, tienen un comportamiento similar. En el primer caso, se tienen temperaturas máximas entre los 20°C y 27°C y mínimas entre los 8°C y 14°C, dando como resultado amplitudes térmicas del orden de 8°C a 14°C. En el segundo caso, en la cocina se aprecia que las temperaturas máximas son entre 17°C y 24°C y mínimas entre los 9°C y 14°C, con una amplitud térmica oscilando entre 5°C y 10°C. En ninguno de los dos casos los ambientes contaban con calefacción auxiliar al momento de realizar la medición, solamente se disponía de la energía acumulada por la radiación solar. Estos valores son comparados con los obtenidos con el sensor exterior, así se tiene que la temperatura máxima oscila entre los 17°C y 27°C y la mínima entre 9°C y -6°C, dando amplitudes térmicas entre 13°C y 26°C. En el periodo de medición, la radiación registrada fue en promedio de 860 W/m². Se aprecia que existe una diferencia de temperatura entre el exterior y el interior del orden de los 14°C, a este comportamiento se suma que gracias a la inercia térmica de los muros de quincha, la temperatura en el interior desciende lentamente, permitiendo una rápida recuperación de la temperatura en las horas de sol.

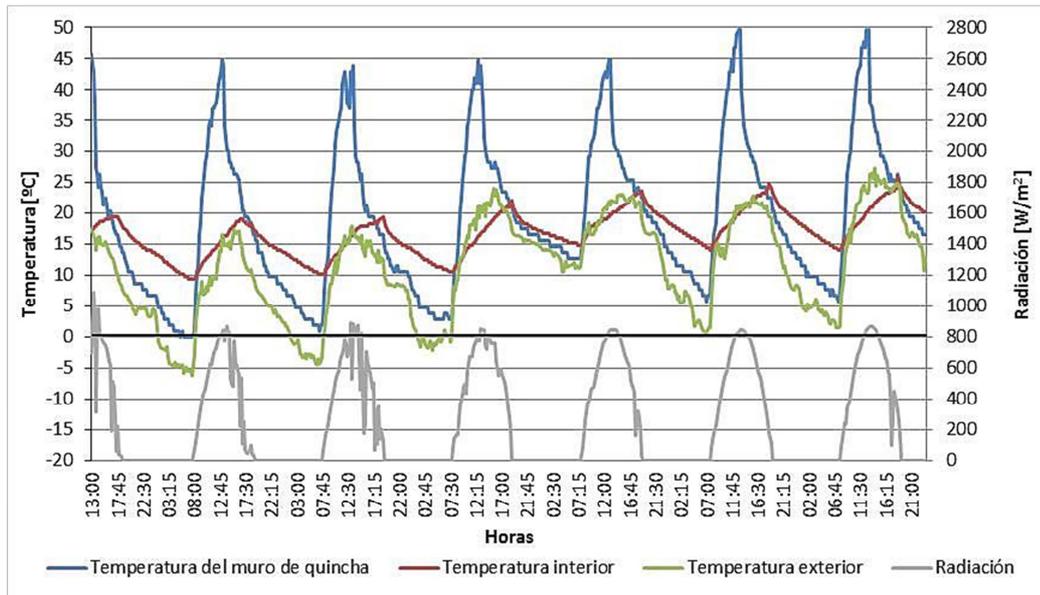
Fig. 6: Curvas comparativas del muro acumulador de calor.

En el caso del muro Norte, que fue construido como un muro acumulador de calor, los datos de temperatura superficial medidos se ven representados en la Fig. 6. Se aprecia que el muro llega a elevar su temperatura hasta los 49.7°C, esta temperatura es absorbida por el muro durante las horas de

sol, luego durante las noches debido a la inercia térmica de los muros de quincha, el calor acumulado durante el día es entregado al ambiente interior en la noche, que cuando es más necesario. Dado que el muro en sí, aún no se encuentra terminado, debido a que carece de la cubierta de vidrio exterior, el comportamiento puede ser estimado a partir del trabajo realizado por Mercado (Mercado et al, 2006) sobre un muro acumulador de quincha de 0,075m de espesor, y se puede concluir que una vez terminado la temperatura será aproximadamente 12°C por sobre la medida, esto repercutirá en un aumento de la temperatura radiante del muro hacia el ambiente interior. Dicho comportamiento será verificado por medio de una simulación térmica en Energy Plus en una etapa posterior.

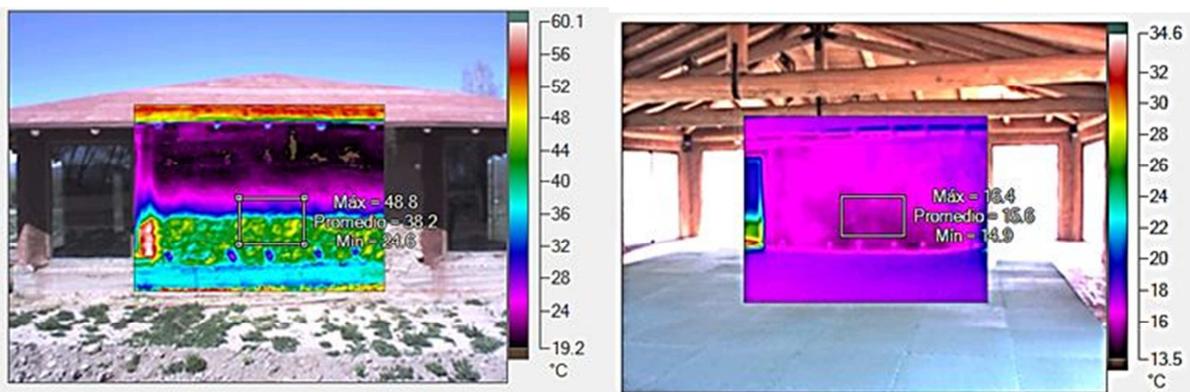
Fig. 7: Foto térmica del muro Norte. Izq.: Foto del exterior. Der.: Foto del interior.

En forma complementaria, para analizar el comportamiento térmico de los muros de tierra, se tomaron fotos térmicas del interior y del exterior de los muros del SUM. Se analiza el muro Norte, el muro Sur y el interior del muro Oeste, las tomas fueron realizadas entre las 10hs y las 11hs, ver Fig. 7 y Fig. 8. Se observa que en el muro Norte, Fig. 7, en el exterior las temperaturas oscilan entre los 24,6°C y los 48,8°C, lo cual se condice con las mediciones de la Fig. 6, corroborando que la calibración de la cámara es correcta obteniéndose una emisividad del muro de 0,95. En la imagen también se observa que la temperatura del muro se incrementa con el correr del día, a medida que aumenta la radiación incidente. Simultáneamente la temperatura superficial en el interior en promedio es de 15,6°C, esto indica que aún no ha llegado la temperatura desde la cara exterior a la interior. Luego se tomó una imagen del muro Sur, Fig. 8, y se pudo observar que la temperatura del muro aumenta por franjas, teniendo menores temperaturas en la parte inferior y mayores en la parte superior, teniendo una superficie térmica heterogénea, las temperaturas superficiales varían entre los 9,5°C y 15,6°C, las cuales son considerablemente menores que las del muro Norte, pero se puede mejorar su comportamiento con estrategias pasivas de climatización, tales como pintar los muros de color borrao para aumentar la absorción solar (Mercado et al, 2006). En las imágenes del interior del SUM, se tiene que en el muro Oeste con una cara expuesta al exterior, al igual que en el interior del muro Norte, las temperaturas se mantienen entre los 15°C y 16°C, creando una superficie isoterma.

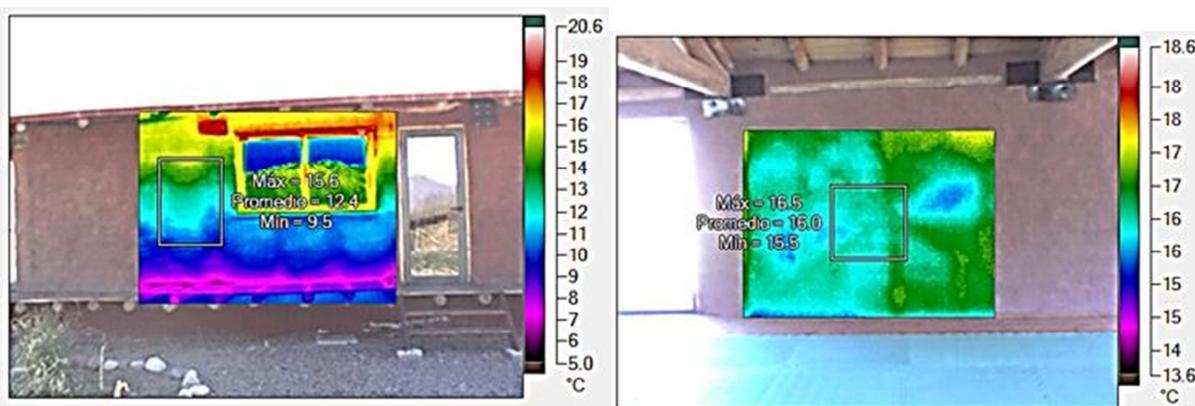
Fig. 8: Izq.: Cara exterior del muro Sur. Der.: Cara interior del muro Oeste.
