Resumen

Introducción

Descripción del Caso

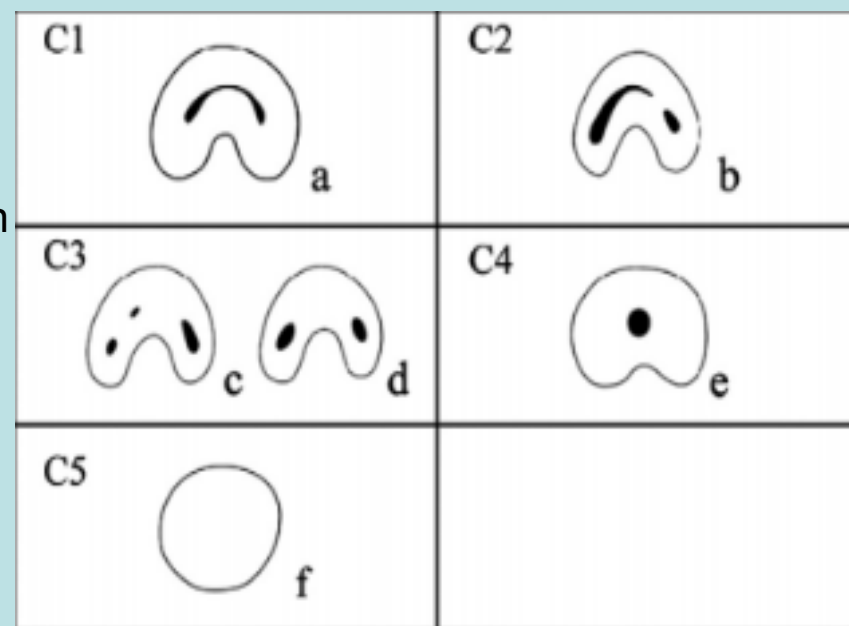
Clasificación de Fan et al.

- C1: Forma de C ininterrumpida
- C2: Forma de C con una interrupción
- C3: Dos o tres conductos separados
- C4: Un conducto redondo u oval
- C5: No hay luz de conducto

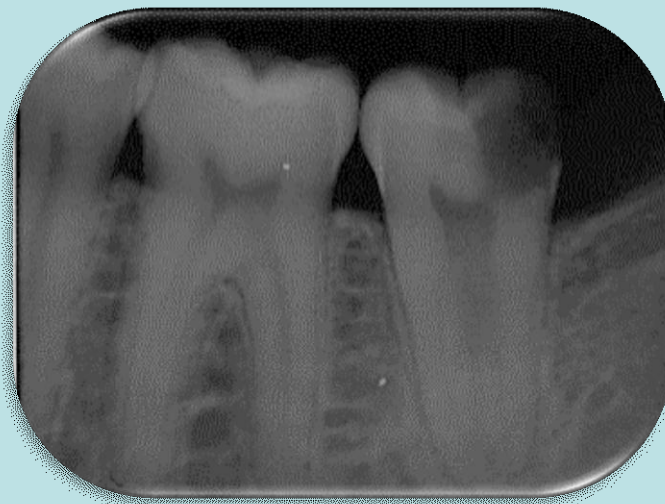
Rx preoperatoria

Paciente de 29 años, presenta a la inspección clínica caries penetrante oclusodistal de pieza dentaria 37. Se realiza test de sensibilidad siendo negativo diagnosticando necrosis pulpar. Se tomó la radiografía preoperatoria y se observó anatomía compatible con conducto en C.

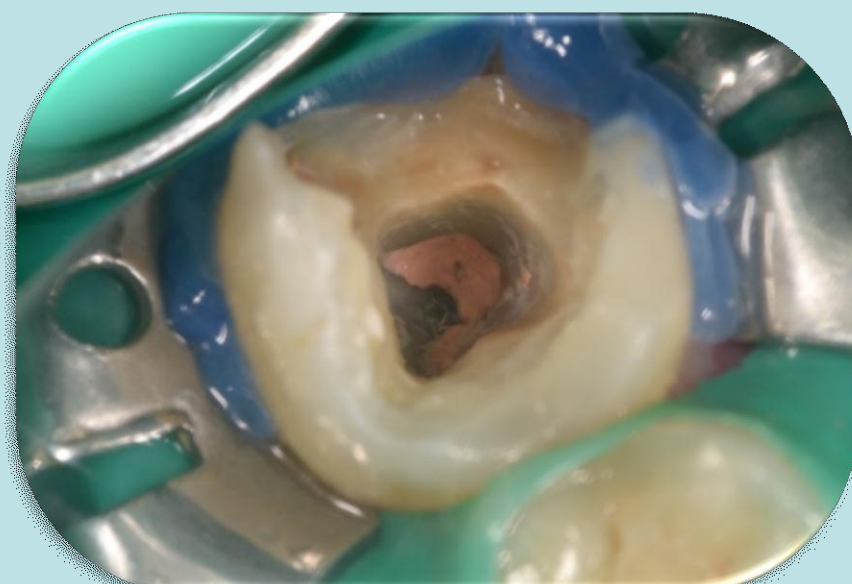
Obturación y toilette de cámara

- Anestesia, aislación y apertura, confirmación de conducto en C.
- Cateterismo.
- Preparación de accesos con abridor Komet respetando la anatomía original.
- Conductometría.
- Instrumentación manual, irrigando con 5ml de hipoclorito de sodio al 2.5 % hasta lima K #20.
- Instrumentación con sistema Komet F6 n 25.06, sin presionar en paredes furcales.
- Último lavaje con hipoclorito de sodio. Activación con agitación manual dinámica.
- Lavaje con ácido cítrico al 10%. Activación con agitación manual dinámica.
- Lavaje con solución fisiológica estéril.
- Secado de conductos y conometría.
- Obturación con gutacondensador y condensación lateral (Técnica híbrida de Tagger)
- Restauración provisoria con teflón estéril y ionómero vítreo

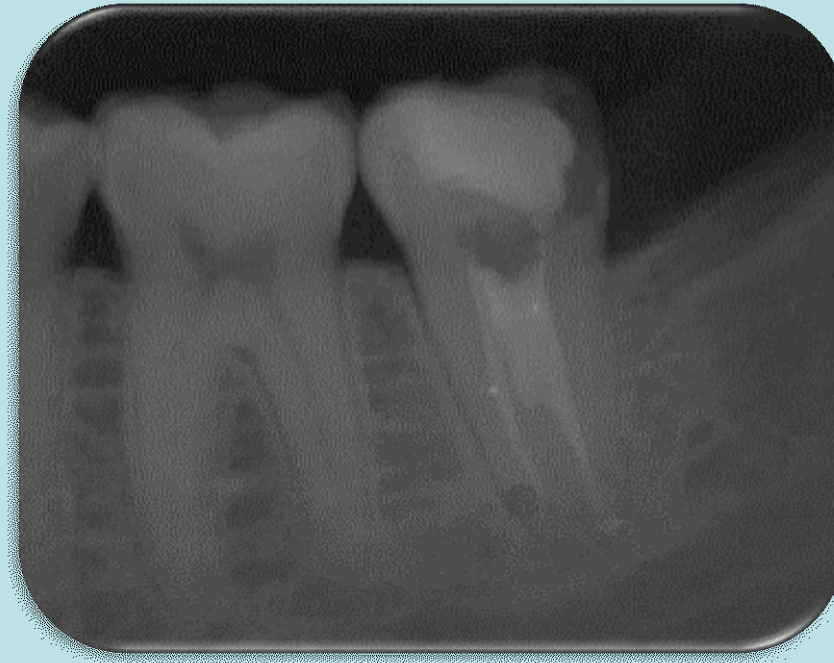
Radiografía postoperatoria

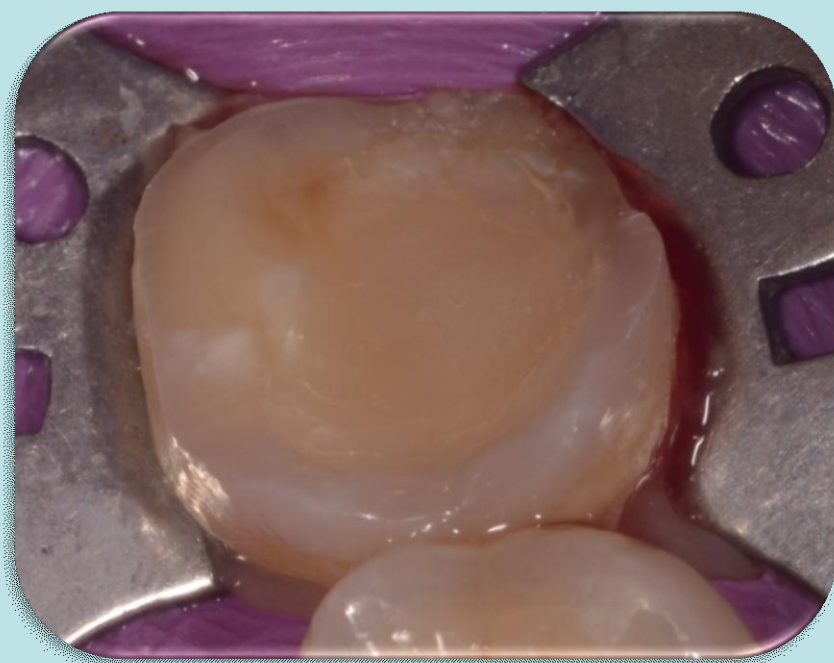
Relleno de socavados y tallado

Se retiró el ionómero vítreo y se rellenaron los socavados con un reconstructor de muñones. El tallado se realizó con piedras de granulometría decreciente, dejando ángulos redondeados, cavidad expulsiva hacia oclusal y en aquellas paredes donde el espesor era menor de 2 mm se realizó protección de cúspides. Luego de la impresión se confeccionó el onlay. Instalación y chequeo de la oclusión.

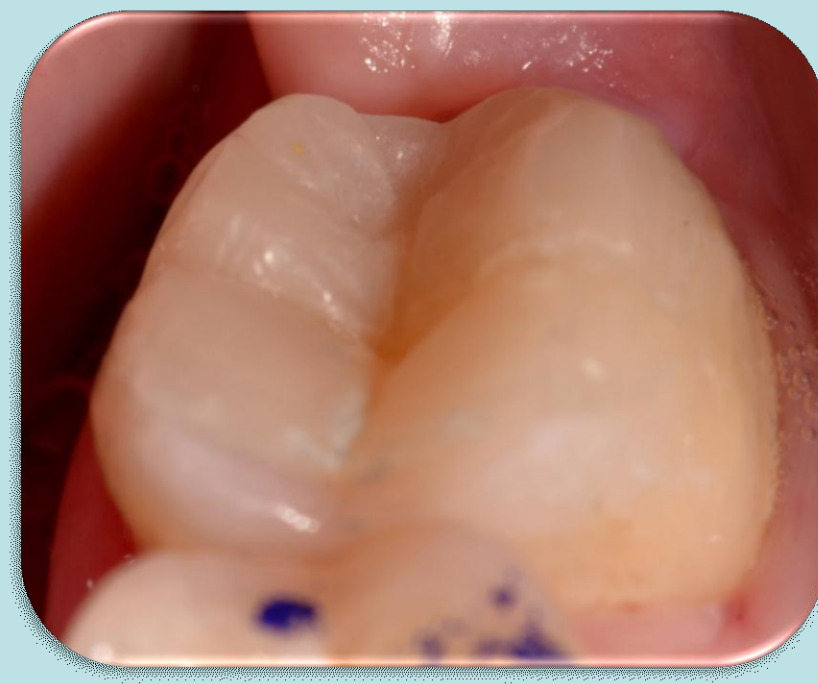
Post operatorio inmediato
