Estudio ecohidrológico de una cuenca urbana marginal en el conurbano bonaerense

Enrique Angheben¹; Ramiro Sarandón²; Nilda González³

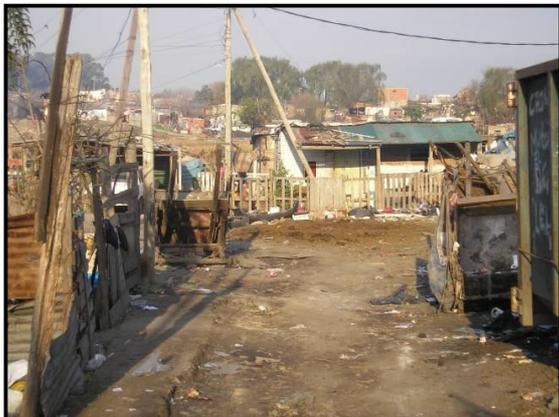
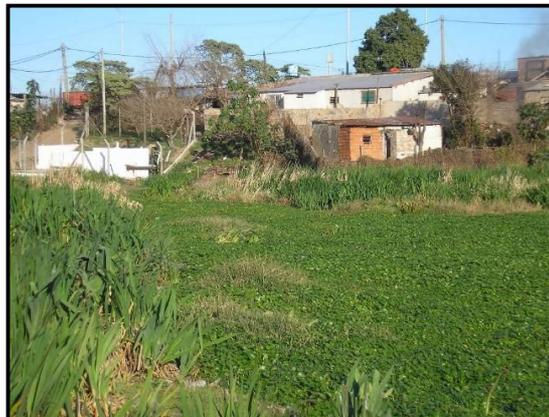
Figuras 3 y 4. Acceso a La Cava desde el Acceso Sudeste y Laguna de Fondo.

El sector denominado “La Cava” está enclavado dentro de Villa Itatí, siendo básicamente la urbanización de una excavación de préstamo de tosca. Esta zona comprende una superficie estimada de 15,8 ha y se caracteriza por sus construcciones precarias ubicadas sobre los taludes y fondo de la excavación, pasillos tortuosos, zanjas abiertas y carencia de los servicios públicos de cloacas y gas. El agua potable se trae mediante mangueras de otros barrios vecinos, al igual que el suministro eléctrico, con tendidos irregulares. Por su propia característica (una hoya) confluyen en La Cava aguas de diferentes orígenes y calidades, las cuales permanecen o escurren lentamente en superficie. La parte baja está conformada por un cuerpo de agua tipo lagunar que recibe los efluentes superficiales (precipitación, aguas servidas, desagües pluviales) y subterráneos. En esta zona se encuentra instalada una estación de bombeo que permite controlar el nivel de agua, constituyendo un humedal cubierto por vegetación palustre dominada por “Totoras” (*Typha sp.*) (Fig. 3 y 4).

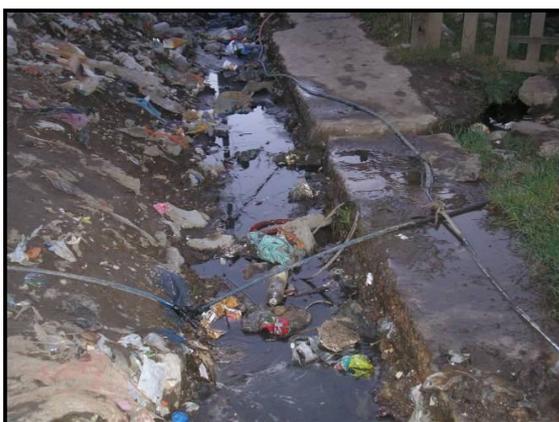
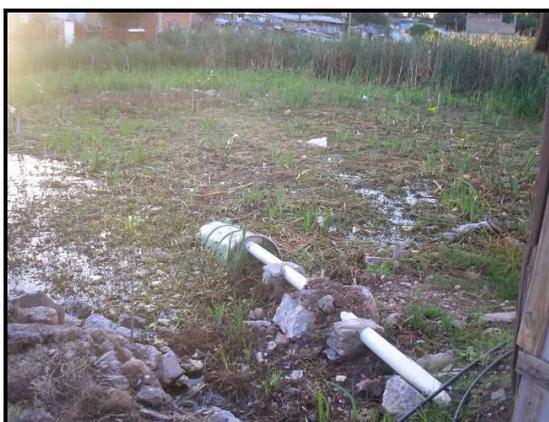
Figuras 5 y 6. Vista de las conexiones a la red de agua potable y descarga cloacal directa a la laguna.

Una de las actividades económicamente más activa de los pobladores de este sector de Villa Itatí es la recolección, fraccionamiento y venta de papel, cartón, vidrio, hierro, plástico, etc., la cual está en parte canalizada y organizada por la Asociación de Cartoneros de Villa Itatí, cooperativa surgida por iniciativa de los “carreros” de La Cava. Como es común en esta actividad, el producto del “cartoneo” se manipula, selecciona y clasifica en las casas con intervención del grupo familiar, lo cual trae como consecuencia la generación de pequeños basurales que se extienden por distintos espacios libres o en la proximidad de las viviendas (Fig. 5 y 6).

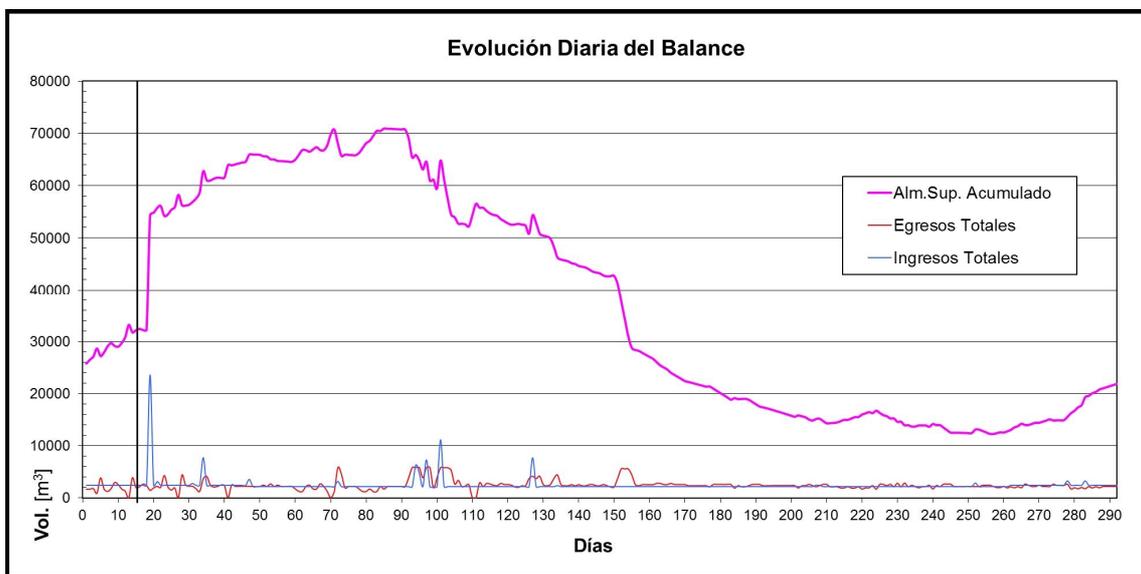
Figura 8. Evolución Diaria del Balance Hídrico. Período Completo (nueve meses)

La evolución diaria del balance se muestra en la Fig. 8, en la cual puede observarse que entre los meses de septiembre a noviembre el almacenamiento superficial en la laguna tiende a estabilizarse (Fig. 9), luego de un fuerte descenso durante el mes de agosto.

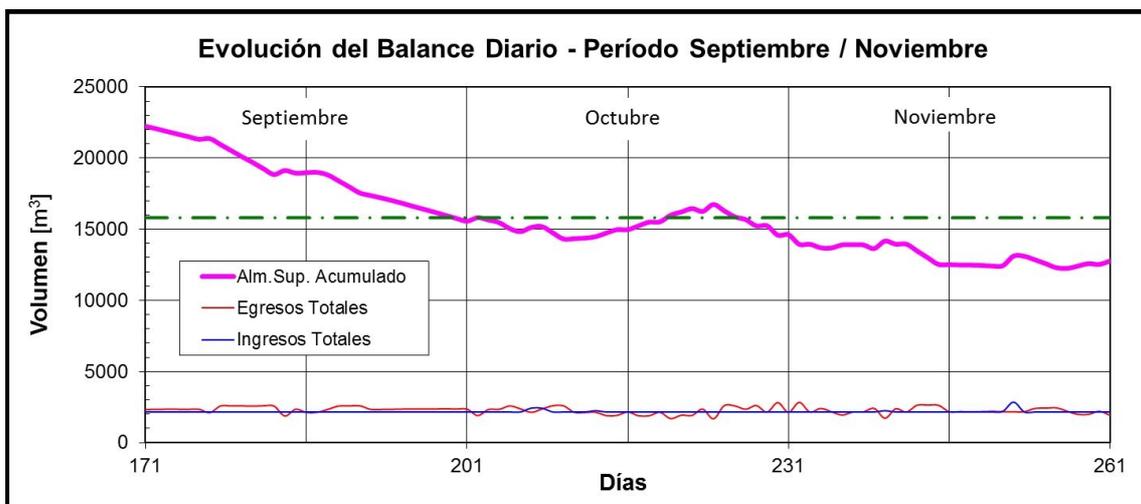
Figura 9. Detalle del Balance Hídrico (días 171 a 261)
