Trabajo Final de carrera Agrimensura: Análisis de los Cambios en la Cuenca Media y Baja del Río Luján

Sisti, Jorge⁽¹⁾; Feo, Franco David⁽²⁾; Hernández Esteban⁽²⁾; Villamayor, Virginia Josefina⁽³⁾.

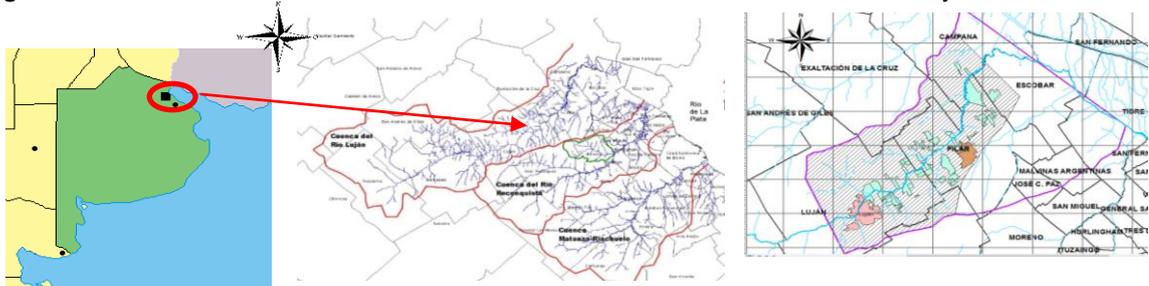
Figura 1.- Ubicación de la cuenca, al noroeste de la ciudad de Bs. As.. Derecha, área bajo estudio.

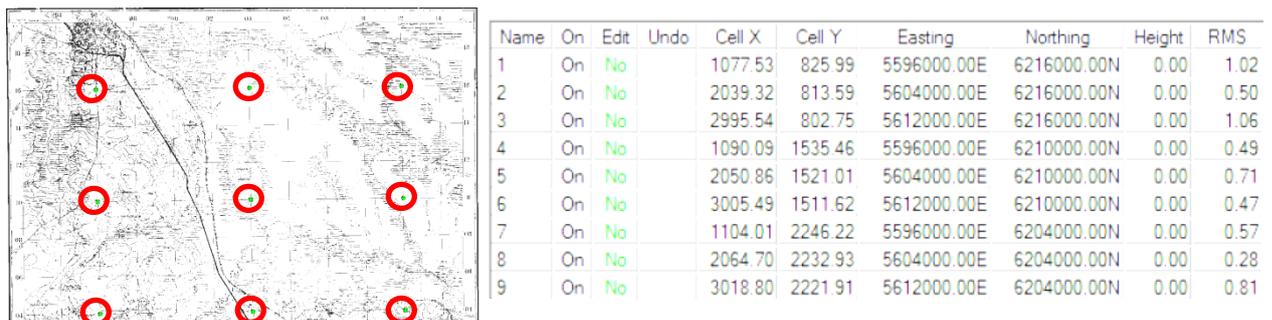
Figura 2.- Ejemplo típico, corrección con 9 GCP, y matriz ajuste.

Fueron georreferenciadas las 13 cartas topográficas utilizando software de procesamiento de imágenes, dándole datum, proyección cartográfica, y validez métrica. Se utilizaron 9 puntos de intersección de la cuadrícula por carta, cargando las coordenadas manualmente, leídas de las cartas. El datum fue Campo Inchauspe y la proyección Mercator Transversa Faja 5 (proyección Gauss-Krüger faja 5).

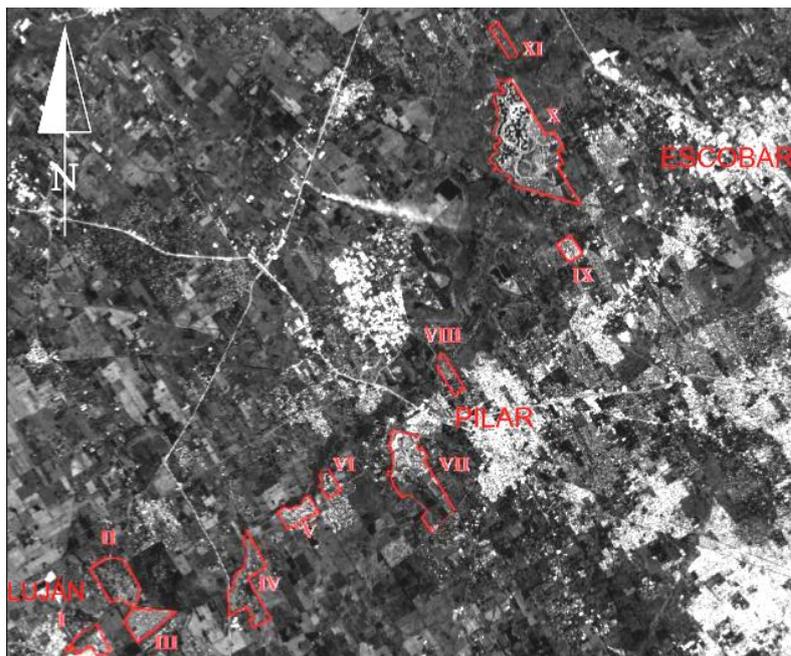
Figura 4.- Imagen satelital con urbanizaciones seleccionadas demarcadas

Abajo se muestra sobre una imagen satelital la distribución de los clubes de campo/ countries para poder dar una noción del lugar donde se encuentra cada uno, en relación con las concentraciones urbanas más conocidas (Por ejemplo: la ciudad de Luján o de Pilar).

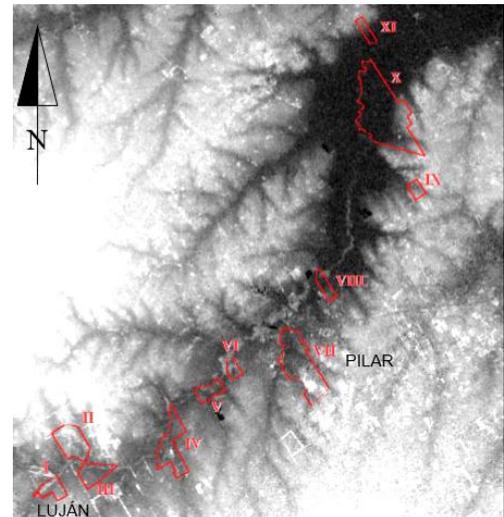
Una manera directa de ver cuáles eran las más críticas, se muestra en la imagen siguiente, muy representativa de la problemática en estudio: se distinguen los emprendimientos sobre el modelo digital de elevaciones. En la imagen del DEM se puede distinguir que las zonas oscuras corresponden terrenos con menor cota que permiten visualizar la planicie de inundación. Se distinguen aquellos conjuntos inmobiliarios, que avanzan sobre la misma, total o parcialmente.

Figura 8.- Modelo digital de elevaciones con urbanizaciones seleccionadas demarcadas.

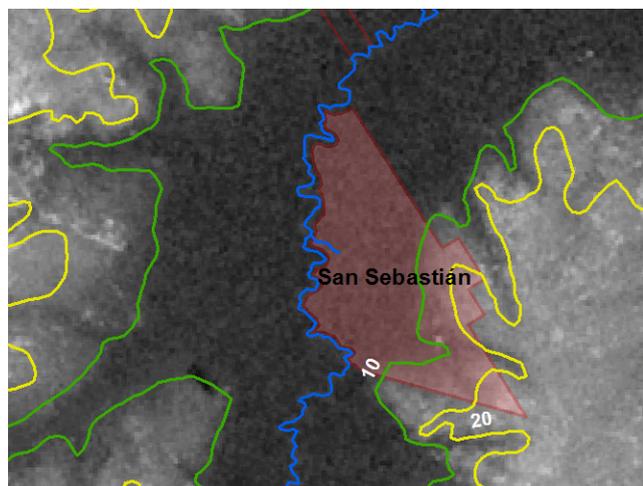
Este club de campo presenta casi la totalidad de su superficie dentro de la planicie de inundación (1063 ha de las 1100 ha que posee), estando la mayoría por debajo de la curva de nivel de 10 m (685 ha de 1100 ha) y bordeando la cuenca del río.

Figura 9.- Ubicación del emprendimiento sobre el DEM y las curvas de nivel.

En cuanto a los aspectos legales 3 de los 11 se encuentran mal emplazados, en el partido de Pilar, teniendo en cuenta el uso de suelo. En el caso particular de la Mega urbanización San Sebastián mostrada como ejemplo, 685 de las 1100ha. que ocupa, están por debajo de la curva de nivel de 10 m (IGN) y solo 37 ha están por encima de los 20 m. Por esto, entre los analizados San Sebastián es el que se encuentra peor emplazado.

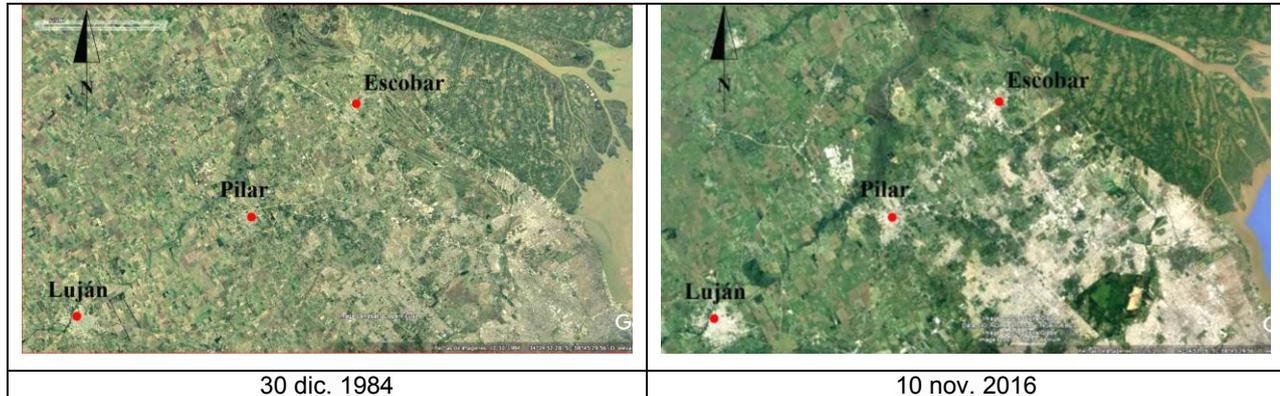
Figura 10.- imágenes satelitales en color natural, años 1984 y 2016.

Mediante imágenes satelitales Landsat y del Google Earth se muestran como varió la zona en 32 años. En 1984 ninguno de los emprendimientos seleccionados se encuentra emplazado y todo el territorio se utiliza para realizar actividades rurales exceptuando las aglomeraciones urbanas como por ejemplo Luján y Pilar y otras mas pequeñas en las inmediaciones de las estaciones del ferrocarril.

Con el paso del tiempo empiezan a expandirse los núcleos urbanos a lo largo de las vías de comunicación como si se tratase de “dedos de las manos”:

En 2016, las urbanizaciones han crecido pasando ser un área metropolitana (1984) a una conurbación. En cuanto al río, en la planicie de inundación se observan los mencionados emprendimientos que han sustituido su origen rural.

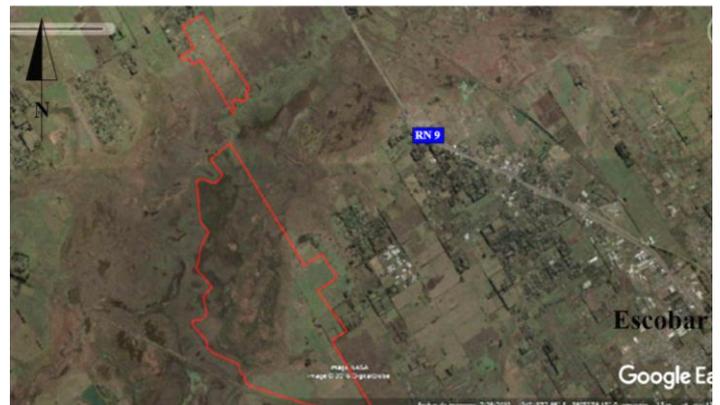
Figura 11.- Imagen satelital del año 200; se puede observar que el club de campo X (San Sebastián, al sur de los dos indicados en rojo) no existe, y en su lugar se ve claramente las marcas que deja el agua que desborda del río al infiltrarse sobre la tierra, propio de un humedal. Sobre el uso del suelo en este sector, se podría decir que se encuentran en estado de no ocupación y no producción. El emprendimiento XI (al norte) muestra lo mismo pero sobre menor superficie.

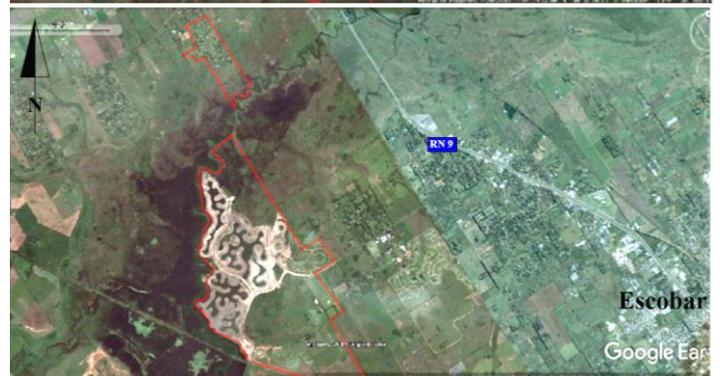
Figura 12.- Imagen de 2009; se ve un drástico cambio en el emprendimiento X, se emplaza una estructura inmensa que posee caminos sinuosos y cerrados, y a los bordes de estos caminos se encuentran lagunas que ocupan la misma superficie que los caminos y las zonas altas donde se construirá. Al borde del predio se acompaña la forma del río, dejando un estrecho margen entre este y el predio. En XI, las edificaciones han crecido como así la construcción de defensas.

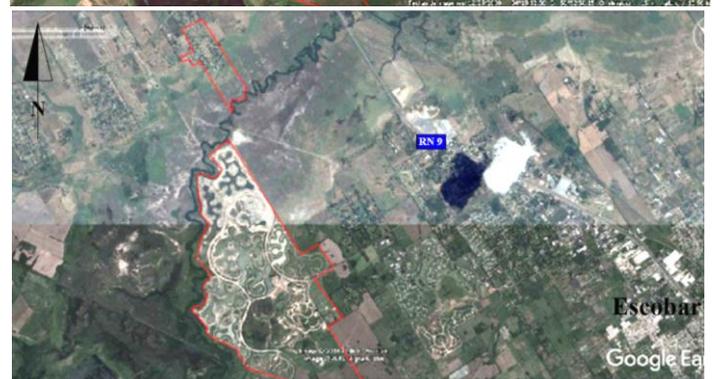
Figura 13.- En la imagen con data de 2013, lo destacable X al este se estaban creando nuevos accesos y calles y para este entonces, se ve como creció el club duplicando aproximadamente su superficie. En cuanto a XI, solo presenta una mayor consolidación con respecto a la época anterior.

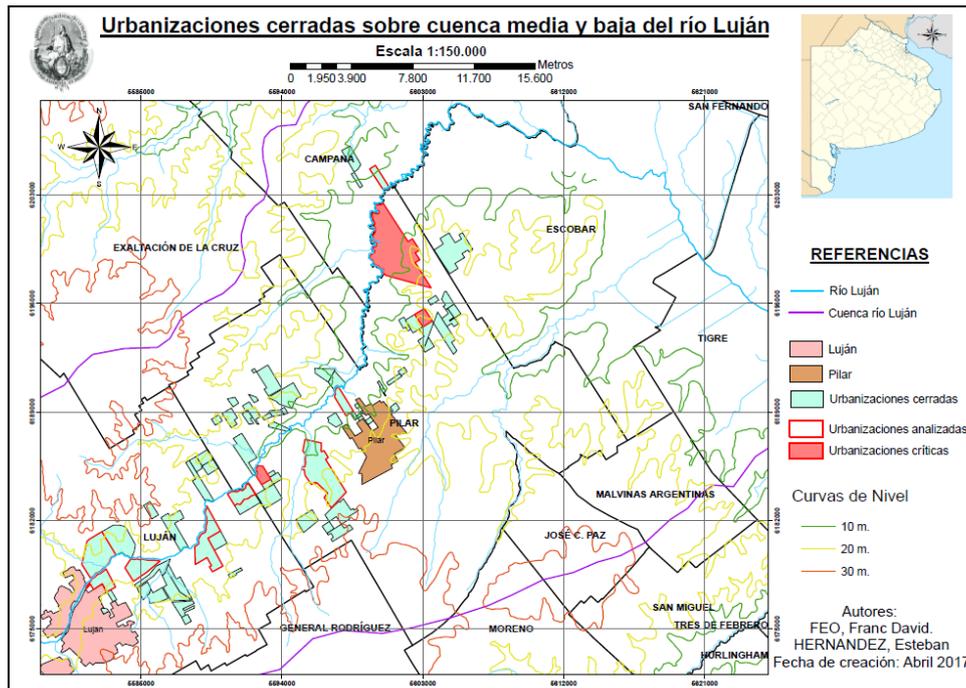
Figura 14.- “Urbanizaciones cerradas sobre cuenca media y baja del río Luján”. Escala 1:150.000

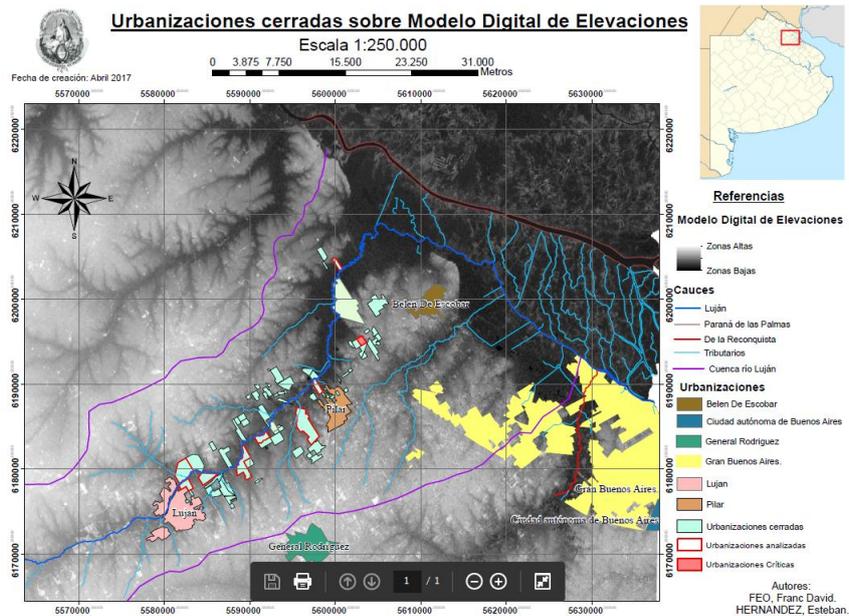
Figura 15.- “Urbanizaciones cerradas sobre Modelo Digital de Elevaciones”. Esc. 1:250.000.
