VALIDACIÓN TÉCNICO-ECONÓMICA DE LA CONVENIENCIA DE IMPLEMENTACIÓN DE BARRERAS IMPERMEABLES PERIMETRALES ALTERNATIVAS, EN VIVIENDAS SOCIALES

Eje 2: Tecnología para la construcción sustentable

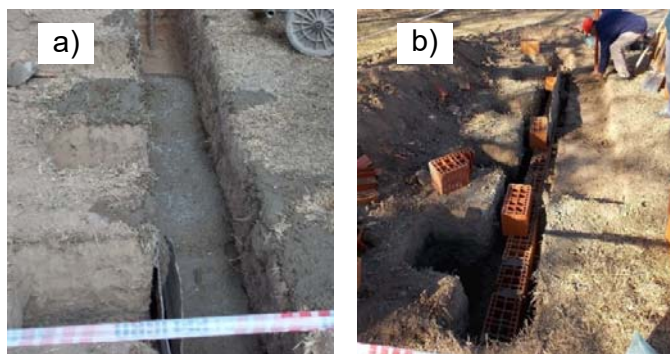
Fig. 2- Fotografías del modelo físico realizado. a) Ejecución del cemento “común”. b) Colocación de los mampuestos

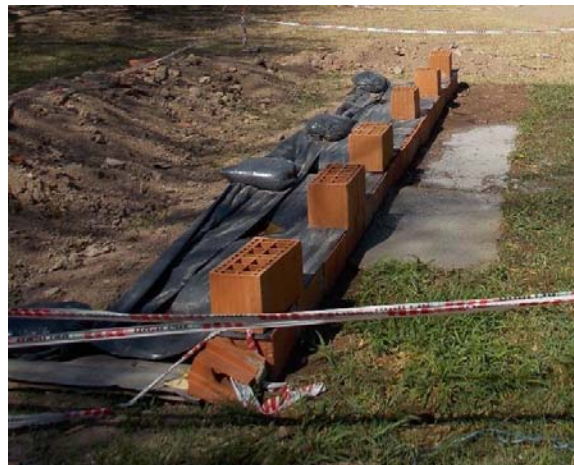
Fig. 5- Modelo físico a escala natural con la disposición de barreras y cobertura del terreno natural en la parte posterior del muro de bloques cerámicos.

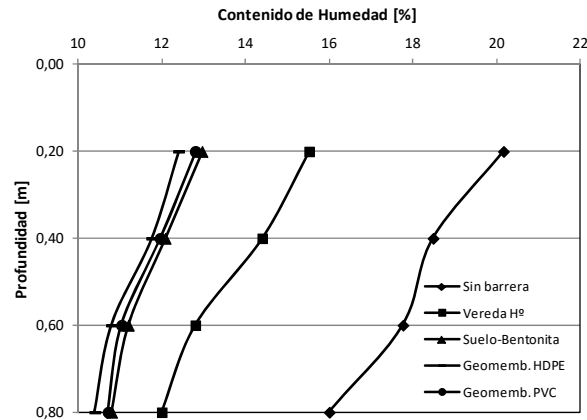
Fig. 7- Perfiles de humedad obtenidos bajo las distintas barreras en la zona adyacente al muro y al cimiento ejecutado.

Las mediciones de contenido de humedad realizadas mediante el sensor de humedad en suelos permitieron establecer una curva del frente de humedecimiento en función de la profundidad tanto al lado del muro y del cimiento como en las zonas próximas. En la Fig. 7 se grafica el perfil de humedades adyacente al muro/cimiento para las profundidades relevadas (0.20m, 0.40m, 0.60m y 0.80m) y según el tipo de barrera impermeable aplicada. También se incluye la variación de humedad en el tramo en donde no se dispuso barrera alguna. A partir de la observación de la Fig. 7 se destaca la eficiencia de las distintas barreras para evitar el ingreso de flujo de agua en zonas próximas a la fundación del muro, respecto de la ausencia de las mismas. Se manifiesta un efecto similar entre las barreras de suelo-bentonita, geomembrana de HDPE y geomembrana de PVC, mientras que la vereda de hormigón simple facilita ligeramente el ingreso de agua, verificando los resultados obtenidos en la modelación numérica (Capdevila et. al, 2013) que se muestra en la Fig. 8. Este comportamiento se podría fundamentar en la ubicación relativa de las barreras impermeables, teniendo en cuenta que la vereda de hormigón se dispuso sobre la superficie y el resto de las barreras a 0.20m de profundidad. En este sentido el agua que infiltra en el suelo sobre las barreras enterradas tiene mayor recorrido y a menor velocidad que en la vereda de hormigón, hasta alcanzar las zonas próximas a la fundación, siempre que se garantice la estanqueidad de la junta entre barreras y muro. La disposición subsuperficial las disimula, no afectando la estética de la edificación.

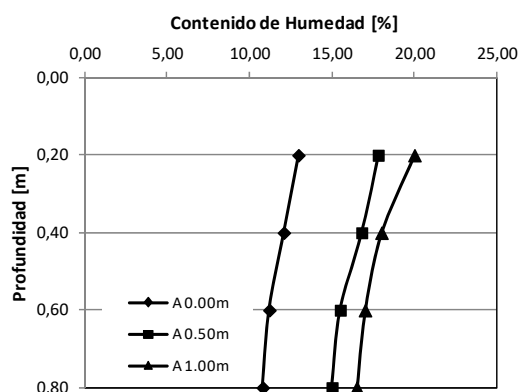
Fig. 9- Perfiles de humedad obtenidos bajo la barrera de suelo bentonita a 0.00m, 0.50m y 1.00m del paramento del prototipo.

En la Fig. 9 se presenta, para la barrera de suelo-bentonita, la variación en el contenido de humedad con la profundidad según la medición de la misma se efectúe en la zona del prototipo (0.00m), a 0.50m y a 1.00m de distancia del paramento del muro. Destacando que en las demás barreras la tendencia es la misma. El comportamiento encontrado resulta dentro de lo esperable para este ensayo.
