VI Congreso Iberoamericano de Acústica - FIA 2008
Buenos Aires, 5, 6 y 7 de noviembre de 2008

FIA2008- A155

Preservación de la calidad acústica del Teatro Colón de Buenos Aires durante los recientes trabajos de restauración

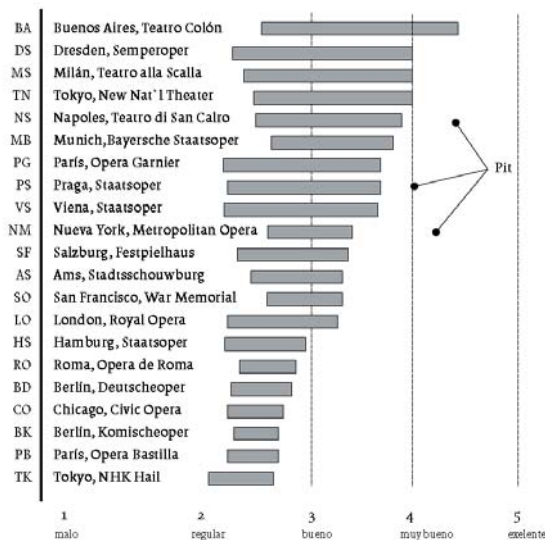
Tabla 1. Resultado del trabajo de Beranek sobre calidad acústica en teatros de ópera (Hidaka, T y Beranek, L. (2000)).

La calidad acústica se establece a partir de lo que perciben los oyentes. Sus opiniones y juicios no pueden ser reemplazados, por ejemplo, con los resultados de mediciones físicas. La única manera de establecer una lista ordenada de teatros de ópera de acuerdo a su calidad acústica es realizar encuestas con oyentes que conozcan dichos teatros y analizarlas con métodos estadísticos. Afortunadamente, este trabajo fue realizado por el célebre acústico Leo Beranek y publicado en el año 2000. Beranek y su colega Hidaka tuvieron que buscar personas que conocieran a la mayoría de los teatros de ópera del mundo. Lograron reunir las opiniones de 22 destacados directores de orquesta, que respondieron un cuestionario sobre la calidad acústica de salas de ópera que conocían. Las calificaron dentro de una escala de cinco niveles: mala, pasable, buena, muy buena y “una de las mejores”. El resultado del trabajo se puede ver en la tabla 1. El Colón no solamente figura entre los mejores teatros de ópera, sino que ocupa un primer lugar bien distanciado del resto. De pronto aparecieron razones sólidas para fundamentar la creencia de su excelente calidad acústica.

acústica. Aquí el Teatro Colón figura en el tercer lugar, luego de dos salas construidas específicamente para ese fin: la *Grosser Musikvereinssaal* de Viena y el *Symphony Hall* de Boston.

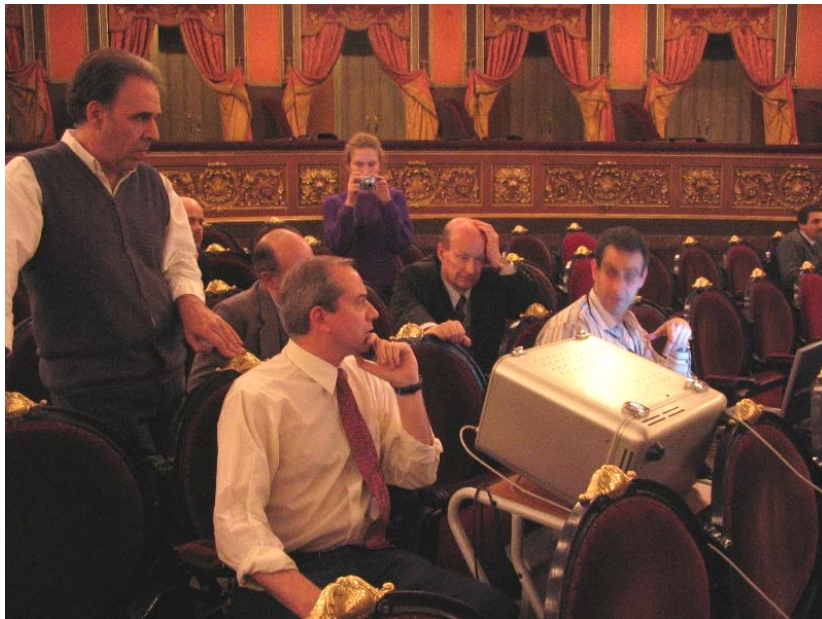
Figura 2. Mediciones previas en la sala.

de puesta en valor. En las figuras 2 y 3 se puede apreciar un momento en el desarrollo de las mediciones.

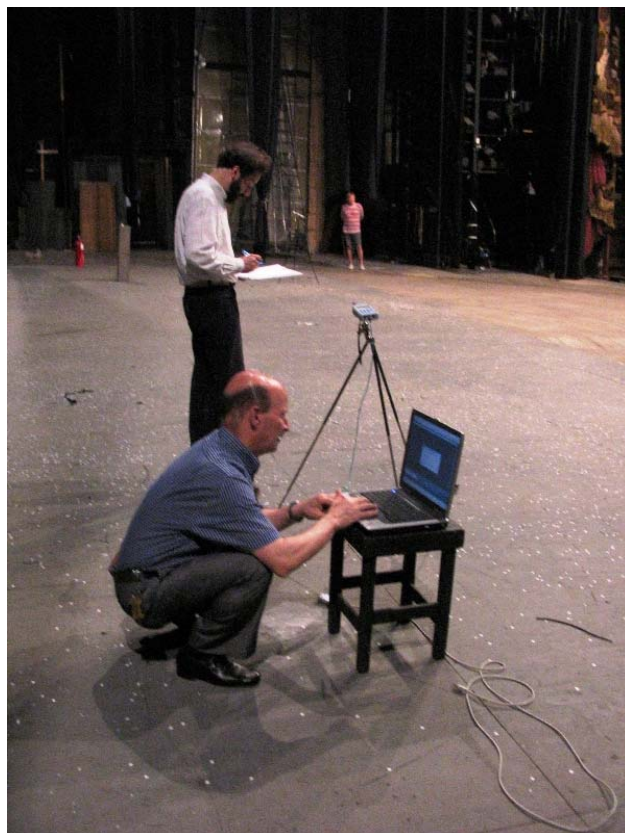
Figura 3. Mediciones previas en escenario.
