AVANCES EN EL PROGRAMA DE MONITOREO HIDROMETEOROLÓGICO: ANALISIS DE EVENTOS REGISTRADOS EN ESTACIONES METEOROLÓGICAS

¹ Becarios y Alumnos de las carreras de Ingeniería Hidráulica y Civil FI-UNLP

² Integrante de la UIDET Hidrología – Dto. Hidráulica, FI-UNLP

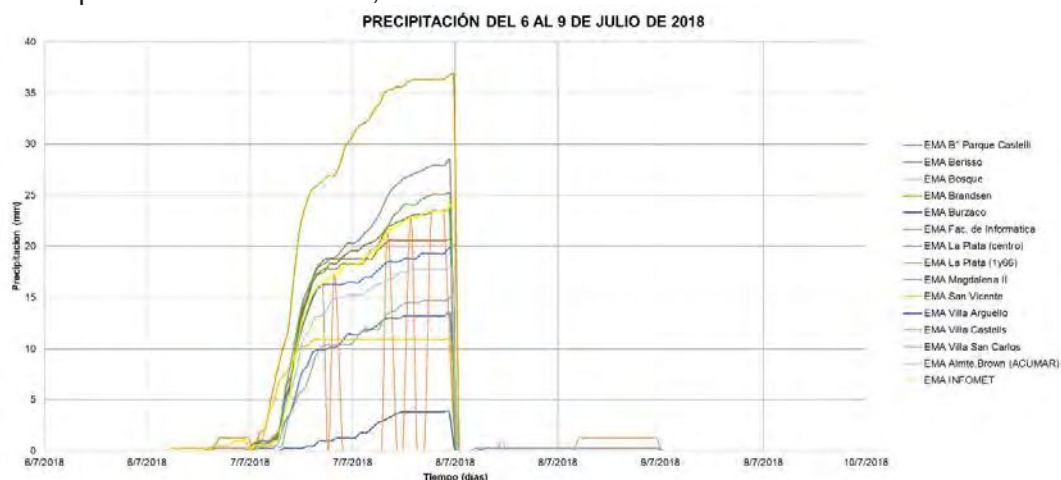
Figura 2

De la descripción regional de la variable se observó que la máxima precipitación registrada (acumulado del 7 julio) fue en EMA Brandsen con P=36,8mm. La estación INFOMET registro un acumulado de 24.4 mm. En el siguiente gráfico se presentan los registros pluviográficos acumulados en todas las estaciones.

En este caso de destaca la baja variabilidad temporal (Figura 2), apenas es posible percibir el desplazamiento temporal propio del avance frontal. También se observa una marcada homogeneidad de los periodos de mayor intensidad. En cuanto a la variación espacial, esta resultó más marcada comparativamente. Las estaciones del Casco Urbano de la Plata ubicados a poca distancia entre sí, acumularon valores similares.

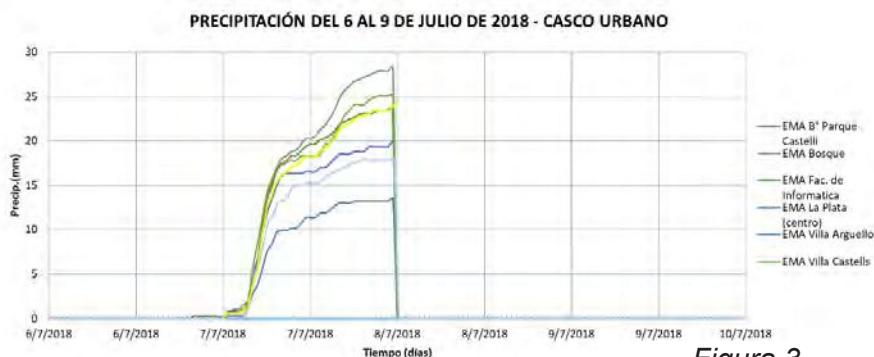
Figura 3

Para una comparación más detallada y una mejor aproximación se subdivide al área en estudio en sub-áreas. En primer lugar, tenemos en la Figura 3, al casco urbano. Como singularidad, se observa aquí que la estación EMA La Plata (centro), no registró el evento, situación que resultó bastante frecuente en muchas estaciones para diferentes eventos.

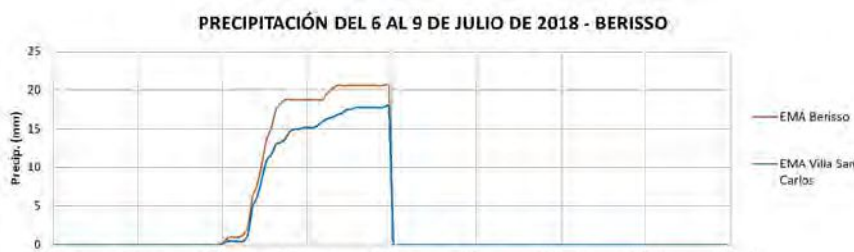
Figura 4

El otro sector diferenciado en cuanto a variabilidad espacial se trata de la subárea Berisso (Figura 4), donde observamos que la acumulación fue distinta a pesar de estar cerca, EMA Berisso: 20,6mm y EMA Villa San Carlos: 18 mm.

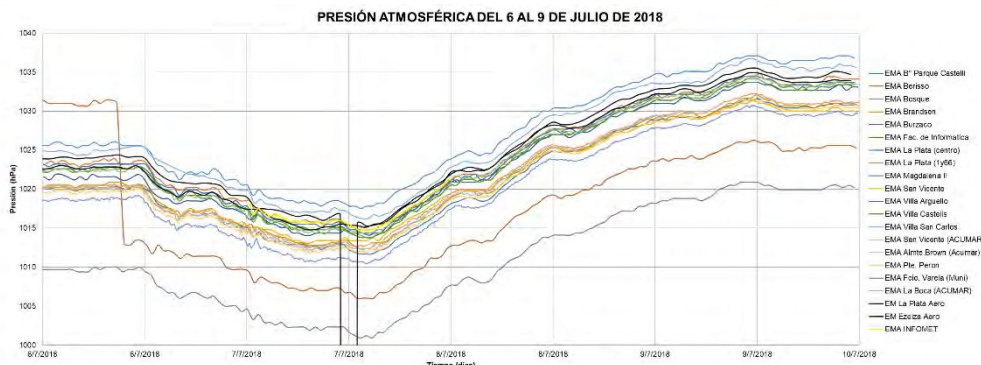
Figura 7

Otra variable estudiada y comparada es la presión atmosférica (Figura 7) resaltando, que horas antes del comienzo del evento de precipitación del sábado, la presión atmosférica obviamente disminuyó considerablemente, anunciando el comienzo de la lluvia.

Los registros cuestionables de la presión, como se observa en la Figura 7, son los de EMA Bosque y EMA Berisso (detenta un ruido o salto). Un método determinante de la calidad

- ¿Porque hay estaciones que no registraron el evento? La EMA Facultad de Informática y EMA La Plata 1y66, falló todos los días en el evento de Julio.
- Existen variables que registran con errores sistemáticos, caso Patm en EMA Berisso y EMA Bosque, caso de la temperatura EMA Burzaco. ¿posible falta de calibración?
- Ciertos datos anómalos no reconocen errores, pero: ¿Influye la ubicación en la región? Además, observamos que hay estaciones que bajo condiciones severas no miden el evento o que se “caen” durante el mismo, representando situaciones de menor confiabilidad o cuestionables a la hora de tener en cuenta sus datos. Muchos de estos inconvenientes se tratarán puntualmente en la etapa de extensiva del proyecto cuando se pueda trabajar en conjunto con los propietarios y operarios de estas, lo que permitirá reducir al mínimo este tipo de errores.
