PINTURAS ANTIGUAS DE LA BASILICA NUESTRA SEÑORA DEL PILAR

ANTECEDENTES HISTÓRICOS Y RESTAURACIÓN DE LA BASÍLICA NUESTRA SEÑORA DEL PILAR

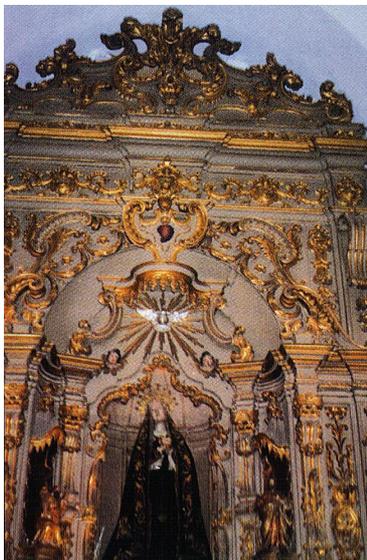
Retablo en estado previo a restauración

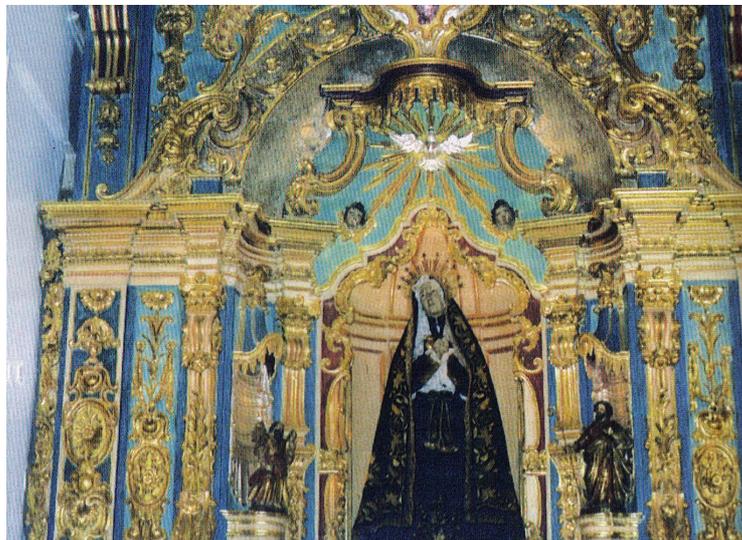
Retablo restaurado

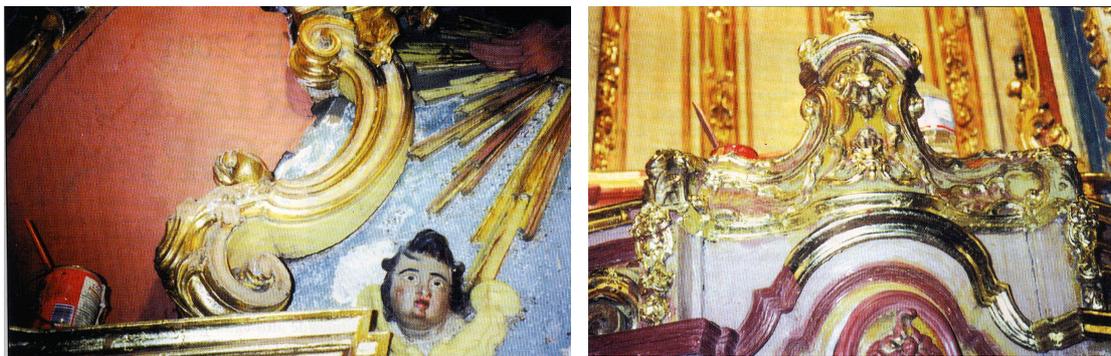
En proceso de dorado

Respecto a la zona presente como lámina metalizada, la misma está constituida por oro puro. Dicha determinación fue realizada con un equipo de absorción atómica.

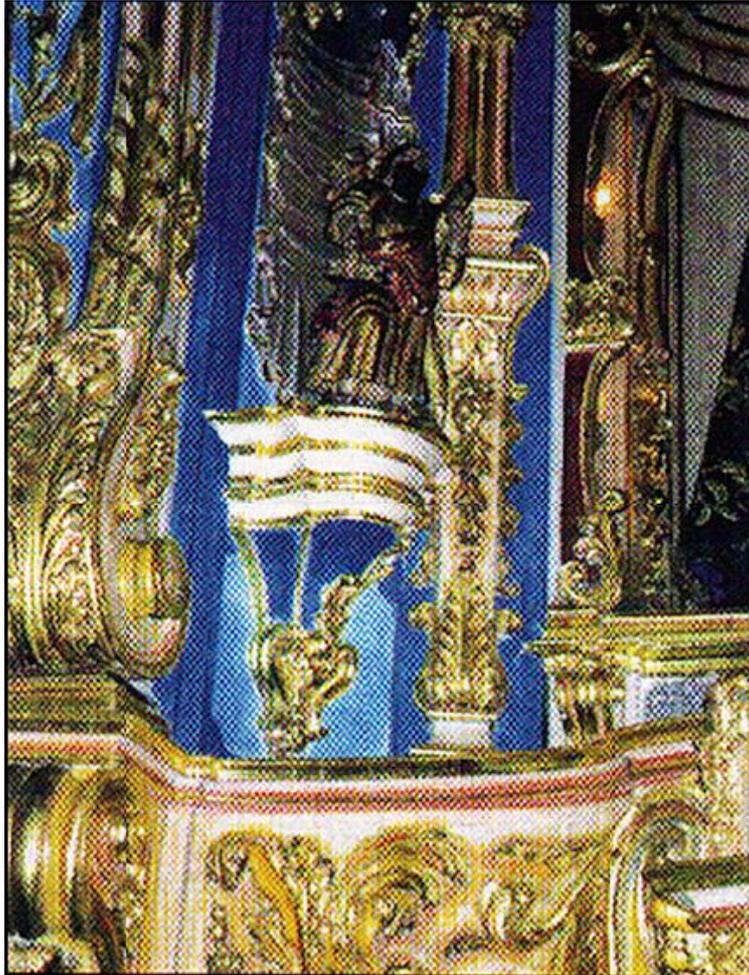
Detalle del altar restaurado
