ACCIÓN DEL LIQUEN *STAUROTHELE FRUSTULENTA* SOBRE SUSTRATOS CEMENTÍCEOS

Rosato, V. G.¹

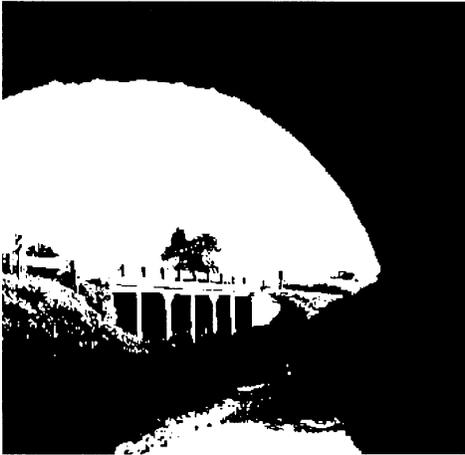
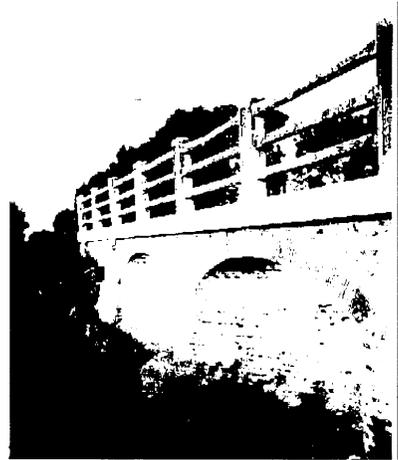
Fotos 1 y 2: Puente sobre ruta 205, entrada a Lobos.

En las fotos 1 y 2 se observa el puente donde se halló el líquen y en las fotos 3 y 4 se aprecian las imágenes de MEB, donde pueden notarse las perforaciones que producen las hifas del líquen al penetrar en el sustrato.
