CORROSION OF CONDUCTOR ROLLS IN THE ELECTROGALVANIZING LINE AT SIDERCOLOR

CORROSIÓN DE RODILLOS CONDUCTORES EN LA LÍNEA DE ELECTROCINCADO DE SIDERCOLOR

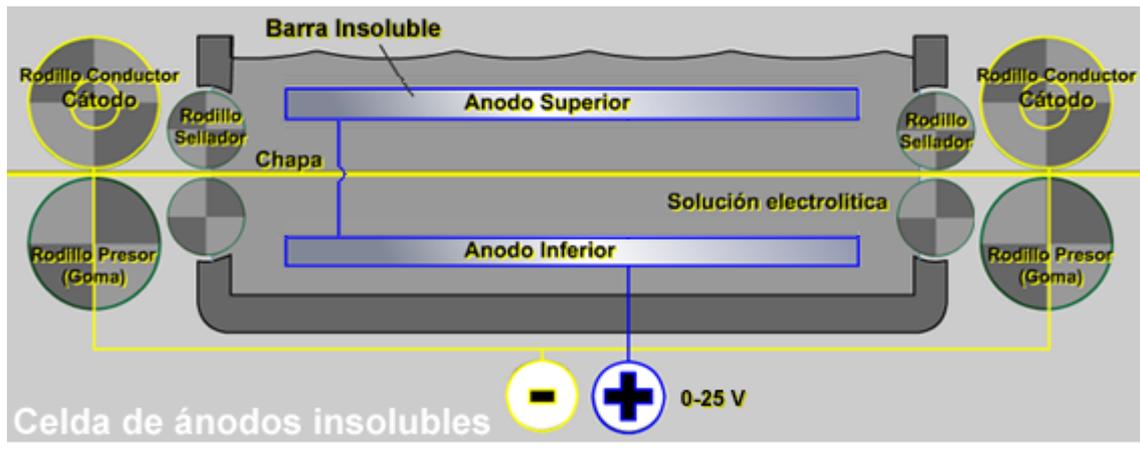
Figura 1. Esquema de una celda de electrocincado
Figure 1. Schematic illustration of an electrogalvanizing cell

En la planta Sidercolor, el proceso de electrocincado se lleva a cabo en diez celdas horizontales con una densidad de corriente máxima en cada celda de 90 A/dm². En la Figura 1 se muestra un esquema de una celda. Los ánodos y la chapa se encuentran sumergidos en una solución de sulfato de zinc (400-500 g ZnSO₄·7H₂O por litro), sulfato de sodio y ácido sulfúrico en agua desmineralizada, a un pH comprendido entre 1.9 y 2.0. La temperatura de trabajo de la solución es de 60-65°C. Los rodillos conductores se encuentran ubicados entre las celdas y son de acero inoxidable SAF 2205. Están humectados con el mismo electrolito, excepto los de entrada y salida de la línea, que se humectan con agua acidulada.

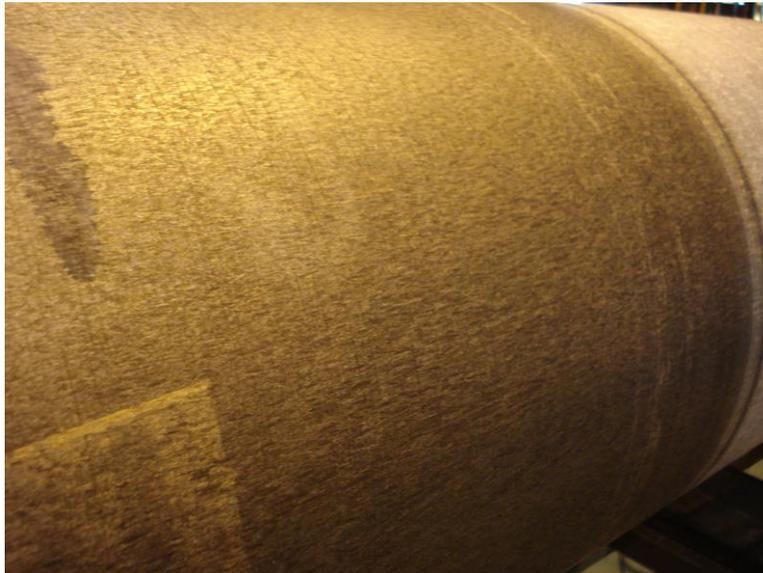
Figura 2. Vista del rodillo conductor atacado
Figure 2. Corroded conductor roll

En las campañas de fabricación de material recubierto en las dos caras, se observa un rápido deterioro de la superficie de los rodillos al cual históricamente se le ha asignado un origen corrosivo-erosivo que modifica el aspecto y la rugosidad de su superficie. Este proceso genera un dibujo que termina transfiriéndose a la chapa cincada causando un defecto cualitativo no apto para productos de alta calidad superficial (Véase figura 2). Este defecto no depende de la densidad de corriente, no se produce durante las campañas de una cara y tampoco se observa en los rodillos humectados con agua.

Se relevó el defecto en varias campañas y se analizaron las posibles causas: condiciones de proceso, falla o selección inadecuada del material, proveedores, tratamiento superficial, humectación, etc. De este análisis surgió que el desgaste podría atribuirse a una corrosión electroquímica.

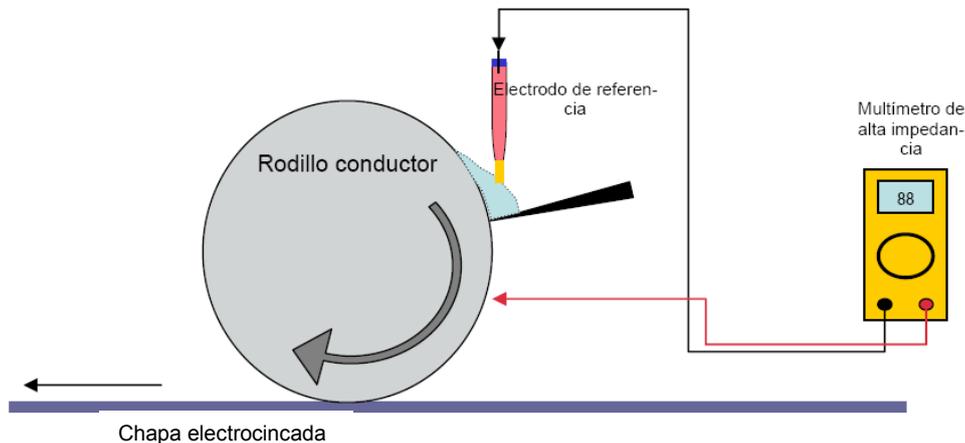
Figura 3. Medición de potencial electroquímico sobre rodillo conductor en operación
Figure 3. On line electrochemical potential measurement setup

Para ello se construyeron electrodos de referencia de calomel saturado adecuados para el ambiente de trabajo y un soporte que permite llegar hasta las posiciones de medida con la línea en marcha. Adosado a dicho soporte se colocó una solapa de goma que permite acumular el líquido existente sobre los rodillos y sumergir la punta del electrodo de referencia. En la figura 3 se muestra un esquema de cómo se realiza la medida sobre un rodillo. De modo similar se realiza la determinación sobre la chapa.

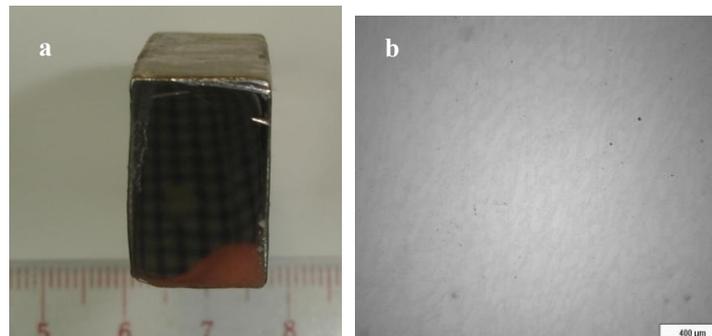
Figura 4. a) Electrodo de trabajo SAF 2205; b) micrografía superficie pulida (escala 400 μm)
Figure 4. a) SAF 2205 working electrode; b) Same electrode surface microphotograph (scale 400 μm).

En la actualidad los rodillos conductores de la línea de electrocincado están contruidos con acero inoxidable duplex SAF2205. Se procedió a extraer una muestra de un rodillo conductor que había salido de servicio. Se lo aisló con acrílico y se pulió con distintos grados de lijas y finalmente con polvo de diamante de 1 μm . En la figura 4 se muestra el electrodo obtenido y la superficie en banco metalográfico.

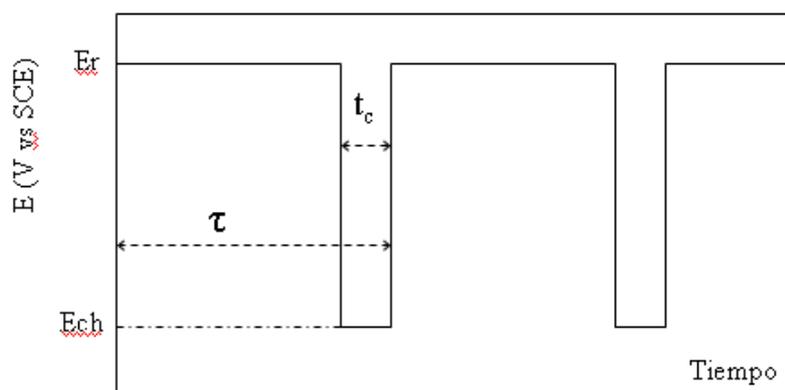
Figura 5. Onda cuadrada asimétrica repetitiva de potencial (OCARP)
Figure 5. Asymmetric repetitive square wave potential signal (ARSW)

Dado que el tratamiento potencioestático no mostró evidencias de producir un ataque corrosivo en el acero SAF2205, se decidió no aplicar el mismo a las otras aleaciones por falta de representatividad. En su lugar se diseñó una experiencia electroquímica que pueda simular lo que le ocurre a la superficie del rodillo cuando se está procesando chapa. Considerando que el rodillo tarda τ segundos en cumplir una revolución completa y que t_c es el tiempo de contacto entre la chapa y el rodillo, se propone una onda cuadrada asimétrica repetitiva de potencial (OCARP) como la del esquema de la figura 5 en donde la superficie del electrodo permanece $\tau - t_c$ segundos al potencial E_r y t_c segundos a E_{ch} . De este modo con cada ciclo de la OCARP se representa un giro del rodillo.

El parámetro τ está relacionado con la velocidad de línea (v) y el diámetro del rodillo y t_c depende de v y de la longitud de la zona de contacto entre rodillo y la chapa (L). Empleando film sensible a la presión se obtuvo el ancho de la zona de contacto entre chapa y rodillo para distintas condiciones operativas, tomando 5 mm como valor representativo promedio.

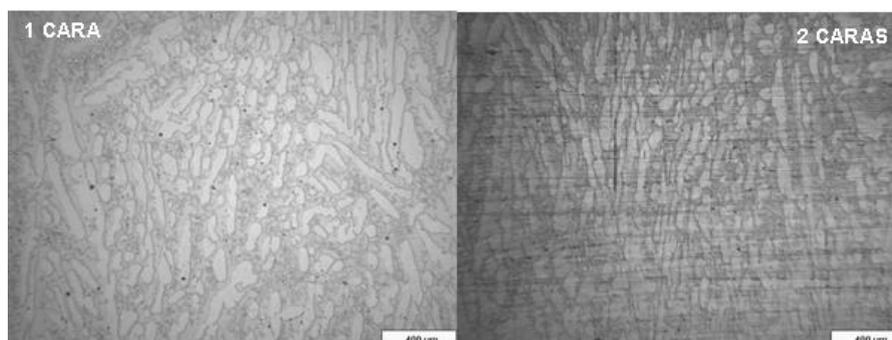
Figura 6. Aplicación de OCARP para 1 cara y 2 caras en SAF 2205
Figure 6. ARSW treatment for one face and two face product for SAF 2205 electrode. Scale 400 μm.

Con los valores de diámetros reales de los rodillos de la línea y la distribución de velocidades de proceso se pudo determinar $t_c=0.01s$ y $\tau=1.5s$. Se aplicó esta OCARP al electrodo SAF2205 durante 30 minutos (1200 ciclos) con los valores de E_r y E_{ch} de la tabla 3, generando ataque intergranular y picado (figura 6).

Es clara la mayor intensidad del ataque en el caso de la OCARP con los valores de potencial correspondientes al proceso de dos caras donde además, la superficie se cubre de productos de corrosión, tal como se observa en el proceso industrial. Por lo tanto se efectuó el mismo tratamiento a las otras aleaciones seleccionadas, mostrándose en la figura 7 los resultados para el Hastelloy C22. Es importante destacar que tanto en este caso como para el resto de las aleaciones no se detectan indicios de corrosión para el proceso de 1 cara y se observa un cambio de coloración para el de 2 caras. Hay antecedentes de generación de picado en aceros inoxidable por pulsos potencioestáticos pero a potenciales más anódicos que el potencial de corrosión [6]. Es la primera vez que se presenta este efecto a potenciales catódicos.

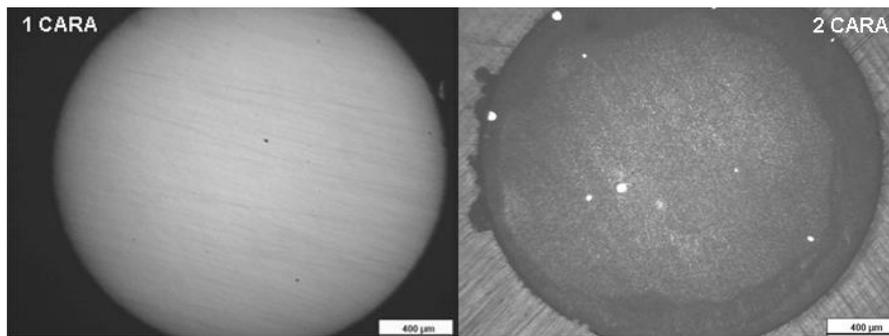
Figura 7 Aplicación de OCARP para 1 cara y 2 caras en Hastelloy C22

Figure 7. ARSW treatment for one face and two face product for Hastelloy C22 electrode. Scale 400 µm.

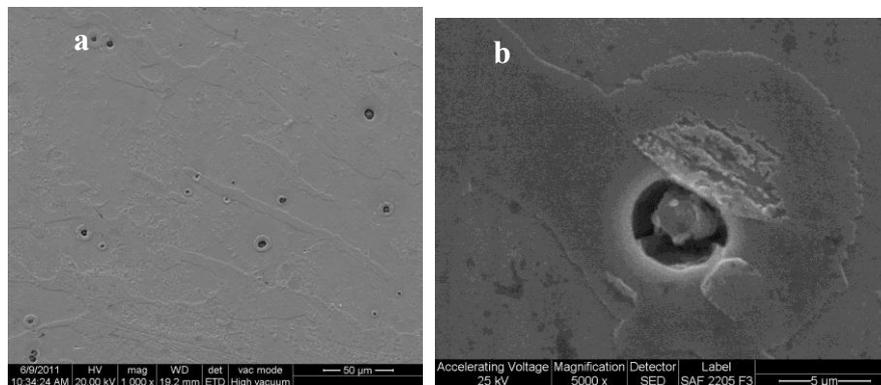
Figura 8 Imágenes MEB para SAF2205 luego de OCARP 2 caras (a=1000X, b=5000X)

Figure 8. SEM micrographs for SAF 2205 after ARSW two face treatment. a) 1000X, b) 5000X.

En la figura 8 se muestran imágenes MEB del electrodo SAF2205 luego del tratamiento con OCARP 2 caras. En las mismas se confirma el revelado de la estructura cristalina y la existencia de picado. Además se confirmó por EDAX la existencia de cristales de cinc sobre la superficie. Con respecto a las otras aleaciones se pudo verificar que el tratamiento OCARP 1 cara no altera la superficie y se determinó que el cambio de coloración del OCARP 2 caras se debe a la presencia de cristales de cinc. A los efectos de caracterizar las superficies libres de cinc, se realizó un decapado con ácido sulfúrico 1N. El examen minucioso de las muestras decapadas permitió encontrar evidencias de corrosión en algunas de las aleaciones. Por ejemplo en la figura 9 se muestra el picado leve producido en las aleaciones C625 y C276. En base a la intensidad de los efectos ocasionados por el tratamiento de OCARP 2 caras se pudo ordenar a las aleaciones de acuerdo a su resistencia a la corrosión en estas condiciones según:

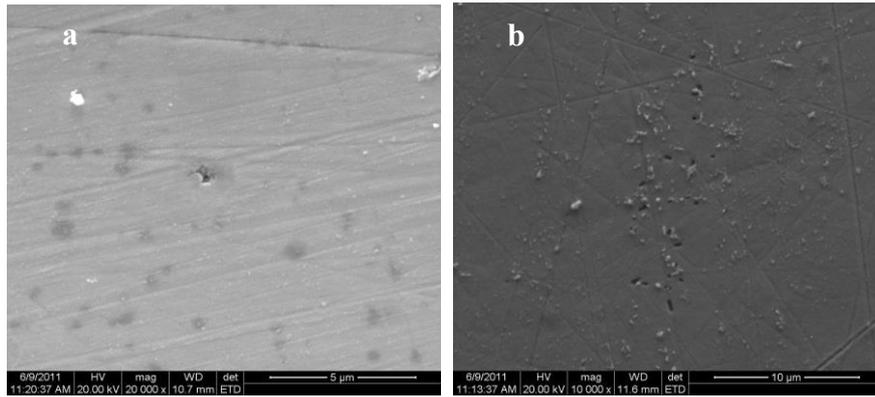
Figura 9 Imágenes MEB para a) C625 (20 000X) y b) C276 (10 000X) luego de OCARP 2 caras
Figure 9. SEM micrographs a) C625 (20 000X) y b) C276 (10 000X) after ARSW for two face treatment.

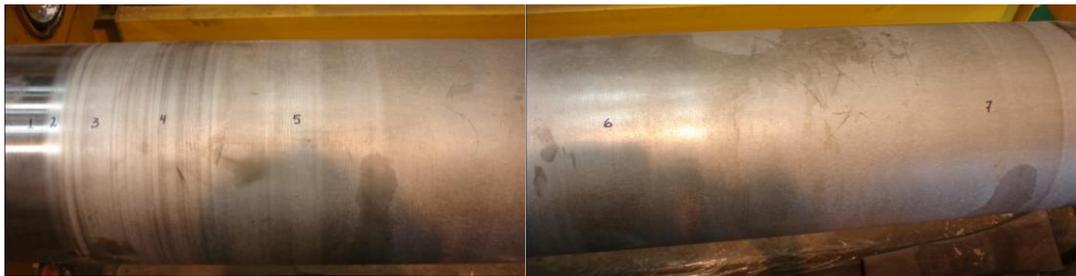
Figura 10 Fotografía de rodillo conductor usado
Figure 10. Photograph of a worn roll

Con el objeto de caracterizar la superficie de un rodillo utilizado en una campaña de producción y que haya presentado el defecto estudiado, se obtuvieron fotografías empleando un microscopio digital portátil de hasta 200X de magnificación. En la imagen de la figura 10 se muestra el aspecto general del rodillo seleccionado. Se observa un grado importante de corrosión sobre la superficie del rodillo (figura 11 a). además, la intensidad y morfología del ataque presenta el mismo patrón que la misma aleación luego del tratamiento OCARP 2 caras (figura 11 b).

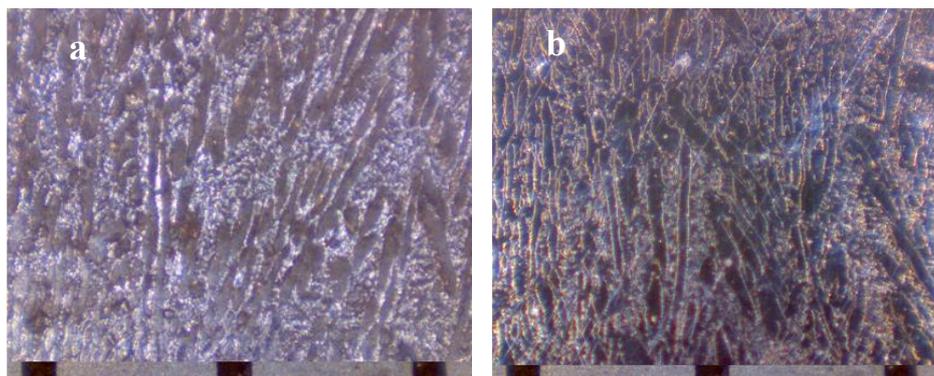
Figura 11 a) Fotografía de rodillo conductor usado a 200X; b) SAF 2205 con OCARP 2 Caras. 200X.
Figure 11. a) In situ microphotograph of a worn roll surface 200X; b) SAF 2205 electrode after two faces treatment ARSW 200X.

La corrosión observada en los rodillos fabricados con acero inoxidable SAF2205 es un proceso electrolítico dinámico, generado por la variación de potencial electroquímico de la superficie del rodillo cuando giran y entran cíclicamente en contacto con la chapa. Estos valores de potencial fueron medidos en forma estable y repetitiva en la línea de producción sin alterar su régimen. Se descarta que la erosión cumpla un papel de importancia en el deterioro de los rodillos ya que la aplicación del tratamiento OCARP por sí solo en los electrodos genera el mismo patrón de ataque corrosivo que en los rodillos utilizados en la línea de producción en el caso del SAF2205.
