ENFRIAMIENTO PASIVO: ENSAYOS EN CACHI

RESUMEN. Se mejoró un sistema presentado en trabajos anteriores que enfría mediante la circulación natural de un alcohol. Para ello se tuvo en cuenta que una pintura encontrada tiene buenas propiedades antiselectivas que presuponen un 16% más de potencia irradiada que la de una pintura blanca común. Se ensayó el equipo en dos oportunidades en Cachi con el propósito de adaptarlo a las condiciones de los Valles Calchaquíes. Se logró formar hielo durante el transcurso de una noche. Se muestra una comparación con un ensayo realizado en Salta.

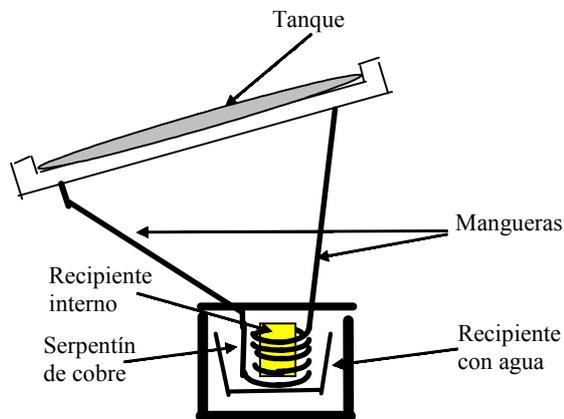
El diseño del equipo es esencialmente el que se describió en trabajos previos (Frigerio, tesis 2000; Frigerio, 2003). Es un circuito por donde circula alcohol por convección natural. (Figura 1). Este circuito consta de un tanquecillo plano de 0,47 m² que actúa de radiador a cielo, un serpentín que toma calor de un depósito de agua y las conexiones mediante mangueras entre estos dos elementos.

Se cambiaron las mangueras de conexión por nuevas de 19 mm de diámetro interno y paredes gruesas (3 mm).

Figura 1. Esquema del equipo de enfriamiento utilizado.

En el actual diseño, el serpentín abraza un recipiente metálico y ambos están sumergidos en otro recipiente con agua que los contiene. Este último se encuentra dentro de una caja de poliestireno expandido de 7,5 cm de espesor. El conjunto del serpentín, los recipientes y la caja aislante conforman la conservadora. Este diseño presenta dos ventajas: por un lado se puede armar in situ lo cuál lo hace más transportable, y por otro se puede adaptar rápidamente al lugar elegido para su ubicación.

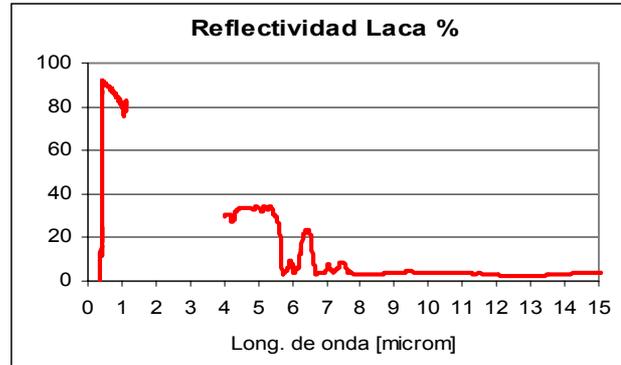
Se pintó el radiador con la laca antiselectiva, cuyas propiedades ya se discutieron (Frigerio, AVERMA 2002). Esta pintura, que se hizo preparar especialmente, persigue el propósito de mejorar su reflectividad evitando el sobrecalentamiento diurno y mejorar su emisividad infrarroja. Las propiedades de reflectividad medidas se muestran en la figura 2. Del intervalo entre 1,1 y 4 μm no se tienen datos o son defectuosos. La emisividad infrarroja promedio está cercana a 0,95 mientras que la medida para una pintura blanca común es de 0,91 (Frigerio, 2000).

Figura 2. Propiedades de reflectividad de la pintura usada.

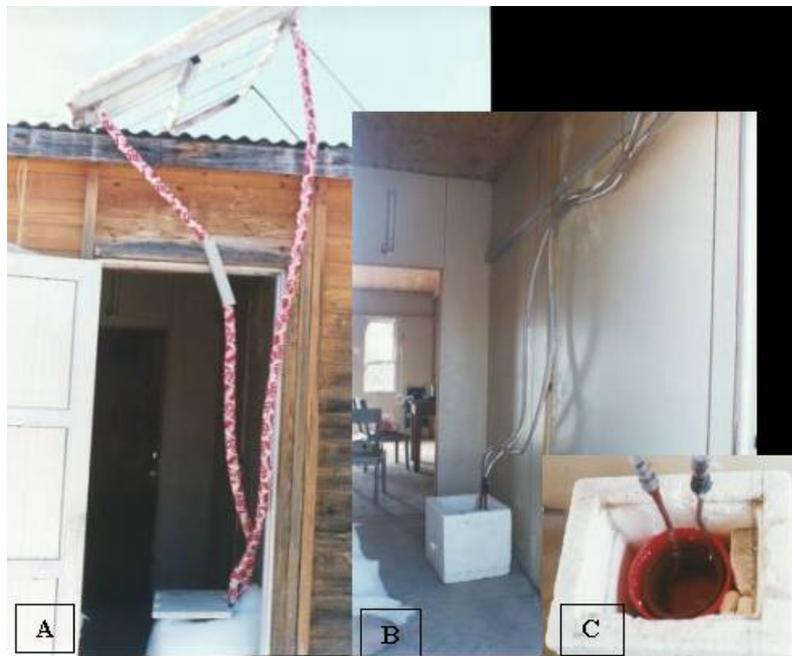
En la primavera se instaló el equipo en Cachi, en una vivienda que posee la Universidad en el paraje Quipón. El radiador se ubicó en el techo mientras que la conservadora en un pasillo a la entrada de la vivienda. Al comienzo se la situó lejos de la puerta de ingreso (figura 3 -B). Esto demandó 4 m de manguera para cada una de las conexiones. Estas fueron aisladas envolviéndolas con aislante plástico para ropa de abrigo (Acrotop) y con una cinta de polietileno por encima. La conservadora fue usada sin el recipiente metálico ya que se tenía problemas con él. Se cargaron 5 litros de agua en el recipiente exterior tapando el serpentín. (figura 3 - C)

Figura 3. Vistas de la instalación del equipo.

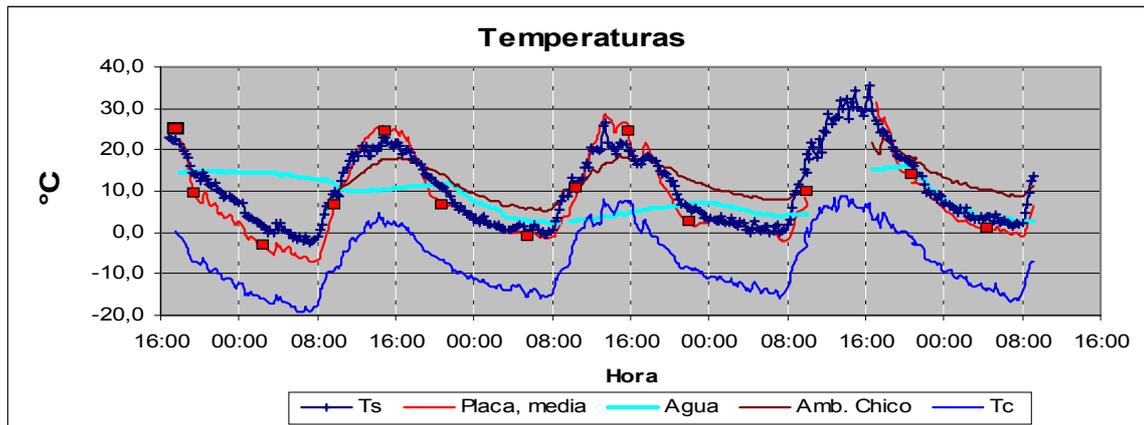
Se midieron las temperaturas con termocuplas en el agua, dos en el radiador (entrada y salida), el ambiente externo (bulbos seco y húmedo) y el interno donde se hallaba la conservadora. Se probaron distintos ángulos de inclinación del radiador, comenzando en 24°. Al tercer día se notó que hubo pérdidas de alcohol en las uniones de las mangueras, por lo que se decidió reacomodar el equipo completo cortando las mangueras (figura 3 - A), recargando alcohol, cambiando el agua del evaporador y colocando a 32 ° el radiador. La figura 4 muestra la evolución de temperaturas durante los cuatro días. Los puntos faltantes en el agua y el radiador se refieren al periodo en que se arregló el equipo.

Figura 4. Evolución temporal de temperaturas. Septiembre 2003.

Se puede notar de la figura que:

- la temperatura de cielo (T_c) indica que fueron noches despejadas con mínimas cercanas a $-20\text{ }^\circ\text{C}$, lo que dió condiciones ideales de ensayo;

- la temperatura media del radiador (placa, media) no se aparta prácticamente de la del aire exterior (T_s), llegando en los mediodías a sólo un par de grados por arriba del ambiente, a pesar de que el techo llegó a unos $60\text{ }^\circ\text{C}$. Esto mostró la efectividad de la pintura en el visible;

- no hubo circulación inversa que hubiese calentado el agua;
- la temperatura del agua indica que no hubo transferencia la primer noche. En las siguientes hubo enfriamiento pero sólo en la última es efectivo, luego del reacomodamiento del equipo, acompañando el agua a la media de la placa y al ambiente;

- el agua no llegó nunca a $0\text{ }^\circ\text{C}$, por lo que no se logró la formación de hielo;
- el ambiente de la habitación (Amb. Chico) no parece influir en la temperatura del agua lo que indica un buen aislamiento de la conservadora.

El hecho de que la placa radiadora no se apartara del ambiente se debió principalmente a que ésta, por su ubicación, intercambiaba radiación con el techo de chapa de la vivienda.

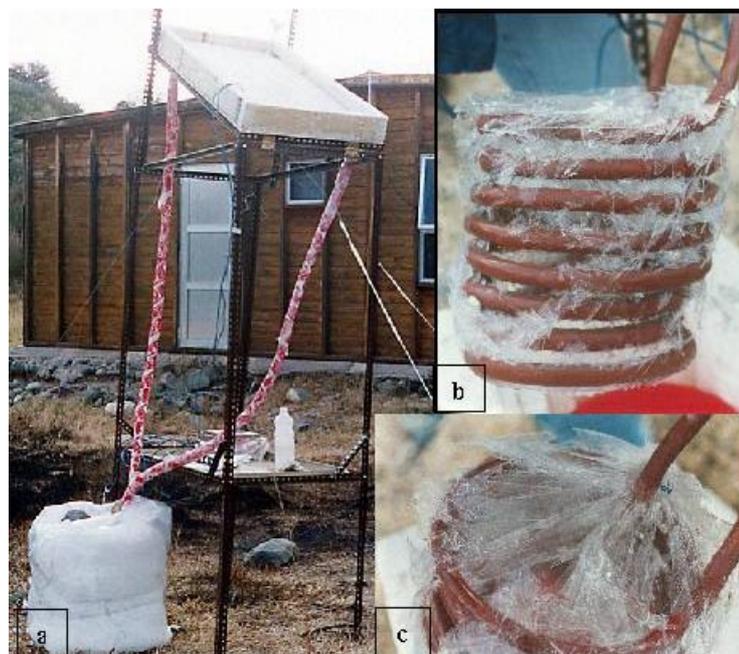
En mayo se realizó otra campaña de medidas al mismo lugar. Con el fin de evitar el intercambio radiativo con el techo se montó el equipo sobre una estructura metálica que da independencia respecto a la ubicación a elegir. (Figura 5 - a)

Figura 5: Equipo armado sobre su soporte y hielo formado con él.

El hielo (figuras 5 - b y c) se formó en placas radiales con el brazo del serpentín por donde baja el fluido frío, indicando que el calor fue evacuado a través de él. Las medidas de temperatura dan una diferencia entre la parte superior y la inferior del agua menor al grado, por lo que el hielo se formó en todo el recipiente con las características antedichas.

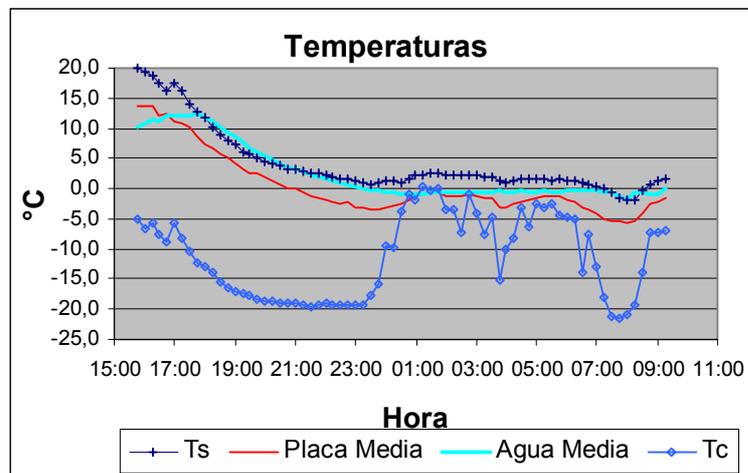
Finalmente, en el cuarto día se solucionaron todos los problemas y el equipo funcionó correctamente, formando hielo en el curso de la noche. Se midieron las temperaturas con termocuplas, ubicadas dos en el agua, dos en el radiador (entrada y salida), dos en el serpentín (entrada y salida) y el aire ambiente. Al radiador se le dio un ángulo de inclinación 27°. Las temperaturas medidas se muestran en la figura 6, donde se dibujó las temperaturas medias del radiador y del agua, la de cielo y la ambiente.

Figura 6. Evolución de temperaturas durante la cuarta noche. Mayo 2004.

La gráfica muestra el proceso de enfriamiento producido hasta las 23 hs., llegando las temperaturas de placa y de agua por debajo de 0 °C. La de cielo indica claramente la aparición de nubes a partir de las 23 hs. A consecuencia de ello tanto el radiador como la temperatura ambiente se elevaron un poco, manteniéndose el agua por debajo del punto de congelamiento.

A fines comparativos se incluye una experiencia realizada en invierno en Salta con cielo despejado (figura 7) en la cuál se formó hielo. Las temperaturas al final de la tarde son semejantes a las del ensayo que muestra la figura 6. La temperatura de cielo alcanza también los -20 °C pero en forma más lenta. En consecuencia, la temperatura del agua alcanzó los 0 °C más lentamente que en el ensayo en Cachi.

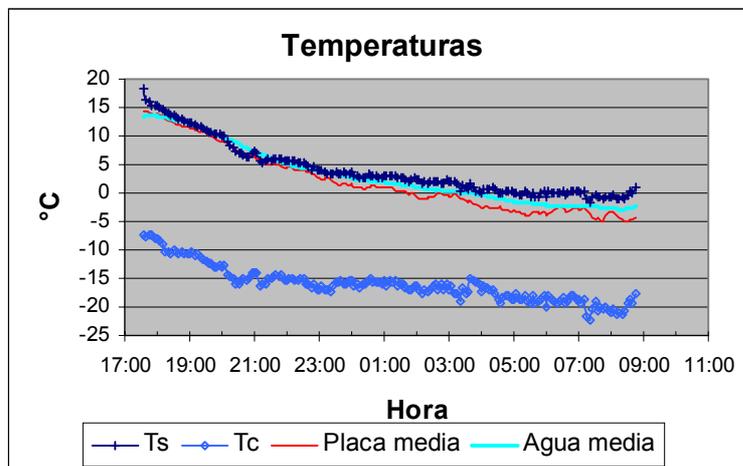
Figura 7. Ensayo realizado en Salta. Julio/ 1999.
