## LECCIONES APRENDIDAS EN ELECTRIFICACIÓN RURAL<sup>1</sup>

INENCO<sup>6</sup> - Universidad Nacional de Salta

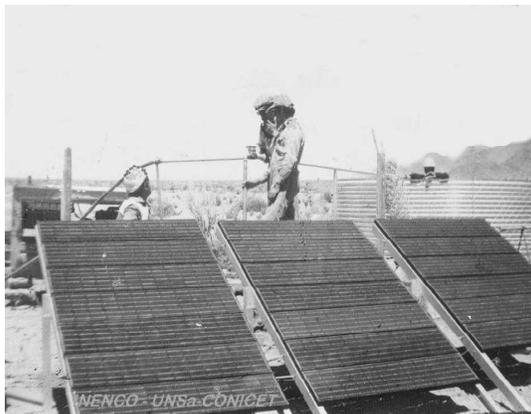
**Figura 1: bombeo de agua en San Antonio de los Cobres**      **Figura 2: puesto sanitario en Castro Tolay (Jujuy)**

En líneas generales los primeros proyectos en los que intervino el INENCO fueron planteados como experiencias demostrativas en general del tipo térmico pero también de la tecnología solar fotovoltaica. La planta de bombeo, de la figura 1, colocada en el marco de un convenio con la provincia de Salta vigente en esa época, fue instalada a unos 40 km al norte de la localidad de San Antonio de los Cobres. Constaba de un conjunto de módulos de 1KWp, y una motobomba sumergible, y funcionó una temporada, hasta que el vandalismo la dejó fuera de servicio. Probablemente el hecho que si bien existía una comunidad beneficiaria, y un ámbito municipal donde se instaló físicamente el proyecto, la falta de accesibilidad del sitio y la falta de identificación del organismo responsable del proyecto, conspiraron para que fracasase.

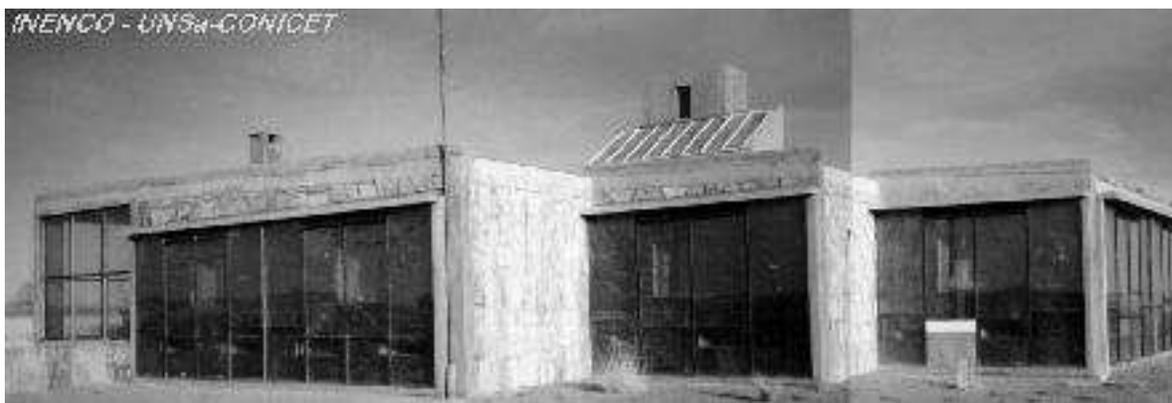
**Figura 3: casa en Abra Pampa, al norte de la provincia de Jujuy**

En otros casos, como el de la figura 3, y al igual que en caso del puesto sanitario, la parte térmica fue lo relevante por las excelentes prestaciones del sistema, y el servicio eléctrico pasó desapercibido. En general, la década de los 80 y principios de los

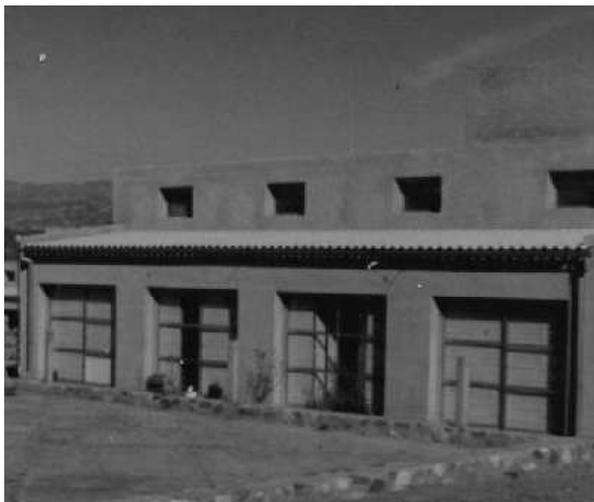
Figura 4: casa en lo Valles Calchaquíes (Salta), acondicionada térmicamente

90, se caracterizaron acciones muy concretas de transferencia de tecnologías, pero en la mayoría de los casos sin acciones sostenidas de mantenimiento, sobre todo en el servicio eléctrico. En la figura 4 se muestra una casa en los Valles Calchaquíes, donde como en la mayoría de los casos, el funcionamiento de la parte térmica después de veinte años es el adecuado, mientras que el servicio eléctrico fue abandonado.

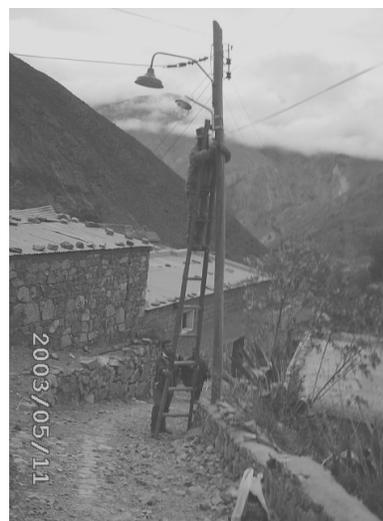
Figura 6: instalación alumbrado público

En otro orden de cosas los integrantes de comunidad participaron activamente del armado de la instalación en el local del “centro”, donde se realizan numerosas actividades sociales, y del alumbrado público, tal como se observa en las figuras 5 y 6. Conviene resaltar el hecho que para todas las actividades los usuarios se mostraron muy solícitos a colaborar con el armado de las instalaciones y a recibir las actividades de capacitación que se les fue proponiendo.

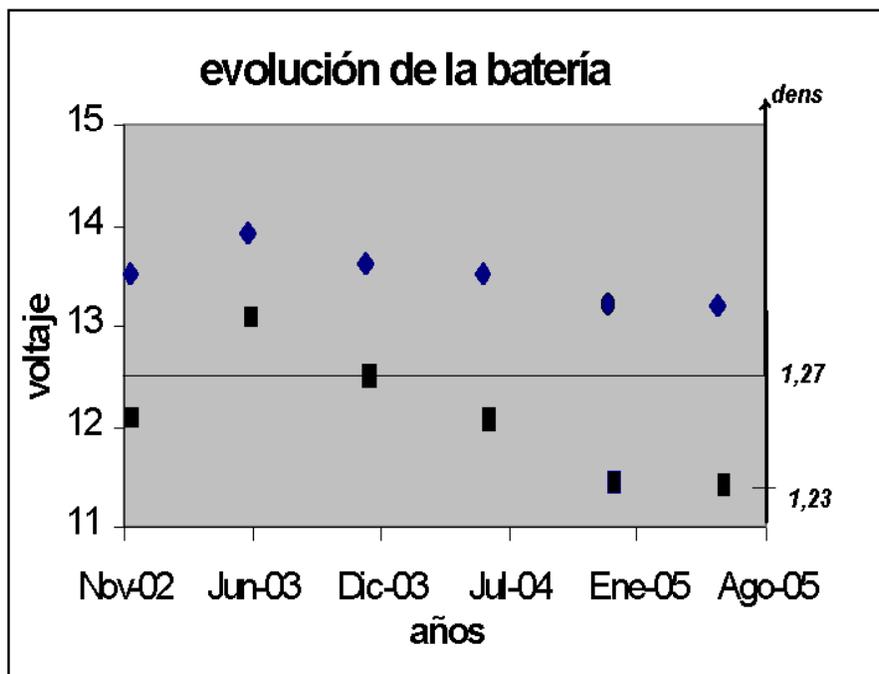
En la figura 7 se observa la evolución de uno de los bancos de baterías, donde se destaca que disminuye lentamente tanto la tensión, como la densidad del electrolito de las mismas. Al respecto se puede decir que como la densidad es un reflejo de la capacidad almacenada, probablemente esté disminuyendo.

Figura 7: evolución del banco de baterías

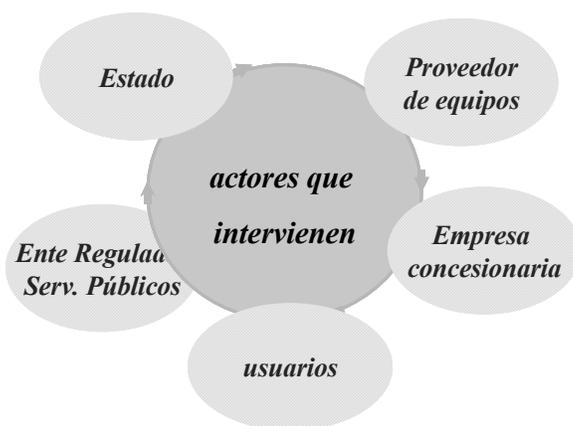
**figura 8: interrelación de los actores**

También resulta muy útil reconocer la existencia de los diferentes actores, tal como está planteado en el esquema de la figura 8, como una interrelación dinámica, donde el aporte de cada uno de ellos mejora el proyecto. En ese sentido, se tomaron experiencias previas de la zona y por ejemplo, cada una de las alternativas planteadas para la distribución de la energía utilizadas, tuvo sus ventajas y factores negativos: la interconexión de los tres subsistemas con cableado exterior resultó muy vulnerable frente a las descargas atmosféricas por un lado, y el consumo si bien esporádico pero descontrolado en las actividades del salón comunitario produjeron en general inconvenientes. Estos son temas de discusión que no pueden ni deben ser dejados de lado.
