RECICLADO EDIFICIO DE UNA VIVIENDA DE INTERÉS SOCIAL EN BERISSO, BUENOS AIRES, ARGENTINA

RESUMEN: El presente trabajo tiene por objetivo analizar estrategias de reciclado edilicio para el Gran La Plata, seleccionar las más adecuadas y aplicarlas in situ en una vivienda de interés social localizada en la ciudad de Berisso, con alto nivel de replicabilidad. La metodología se desarrolla en dos etapas: i. el análisis de estrategias de reciclado mediante un estudio tipológico y constructivo, la elaboración de catálogos y adecuación a nivel B de la norma Iram 11605; ii. la aplicación in situ de un reciclado edilicio, mediante la selección de una tipología representativa, la evaluación de alternativas y costos, y la realización de una auditoria térmico-energética previa y posterior a la aplicación de mejoras. Los resultados muestran la factibilidad de las estrategias en obra, así como una reducción sustancial de la amplitud térmica interior tanto en invierno como en verano, y una reducción del consumo de energía en invierno.

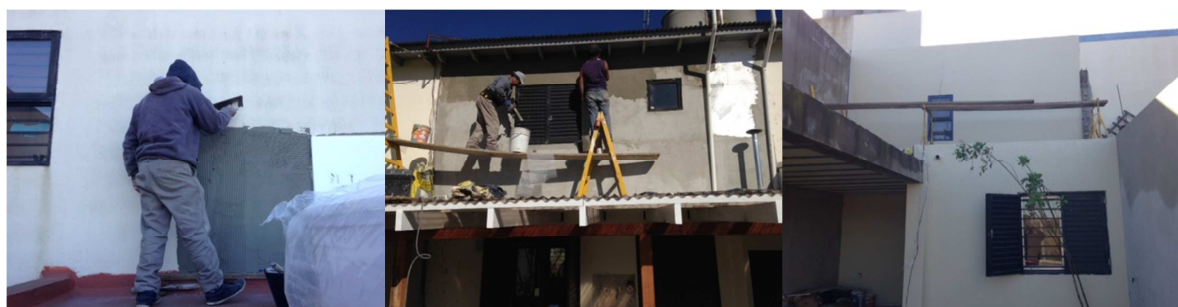
Figura 4: imágenes de la ejecución de la obra de aislación exterior de muros.

Es por ello que en el caso de los muros (Figura 4) se implementó la estrategia de aislación exterior en la cual se fijan a la pared existente placas de poliestireno expandido de 30 mm (EPS de 20 kg/m³) por medio de adhesivo (o fijaciones mecánicas), luego se aplica una capa de *base coat* (mezcla de polímeros acrílicos y cemento Portland), para obtener resistencia mecánica se refuerza dicha capa con una malla de fibra de vidrio que cubre toda la superficie del EPS, la terminación del muro se realizó con un revestimiento texturado. Este sistema constructivo se denomina *Exterior Insulation Finished System* (EIFS) y cuenta con la ventaja de que permite mejorar las prestaciones de la envolvente interviniendo desde el exterior, minimizando las molestias para el usuario, además elimina los puentes térmicos e incorpora la masa térmica al balance energético de la vivienda.

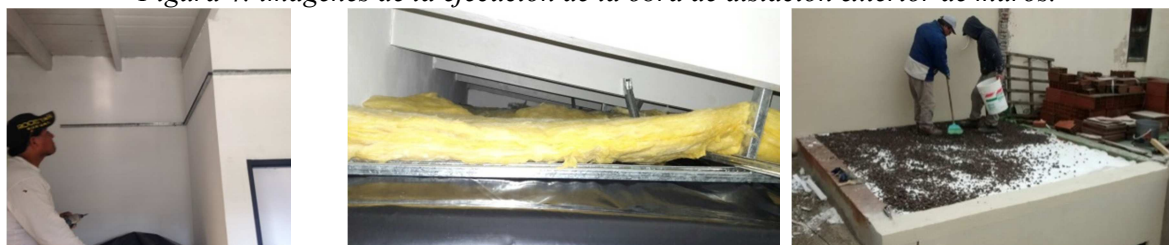
Figura 5: ejecución del cielorraso suspendido (izq.) y de la aislación térmica de la losa (der.)

Para la cubierta de chapa (Fig. 5 izq.) se ejecutó un cielorraso suspendido de placas macizas de roca de yeso de 9,5 mm de espesor, con perfilaría de chapa galvanizada y aislación térmica de lana de vidrio de 80 mm. Esta opción evita la necesidad de desmontar los techos y, además, al descender la altura útil de las habitaciones, se reduce el volumen a climatizar. Por su parte, para la cubierta plana de hormigón (Fig 5 der.), se utilizó una aislación térmica exterior con EPS de 75 mm de alta densidad (20 kg/m³), separado de la losa unos 10 mm para permitir el escurrimiento de agua ante eventuales filtraciones, con una protección superior ejecutada con malla geotextil sintético que ofrece protección mecánica y evita desarrollo de vegetación, mientras que la terminación es de piedra partida gris tamaño medio.
