CONSUMO DE ENERGÍA PARA CALEFACCIÓN EN EL HÁBITAT SOCIAL DE MENDOZA: UN CASO DE ESTUDIO

Jorge Alberto Mitchell¹

Laboratorio de Ambiente Humano y Vivienda (LAHV)
Instituto de Ciencias Humanas Sociales y Ambientales (INCIHUSA) - CONICET
Avda. Ruiz Leal s/n Parque Gral. San Martín - 5500, Mendoza, Argentina.
Tel.: 54-0261-4288797 / Fax: 54-0261-4287370
Email: jmitchel@lab.cricyt.edu.ar

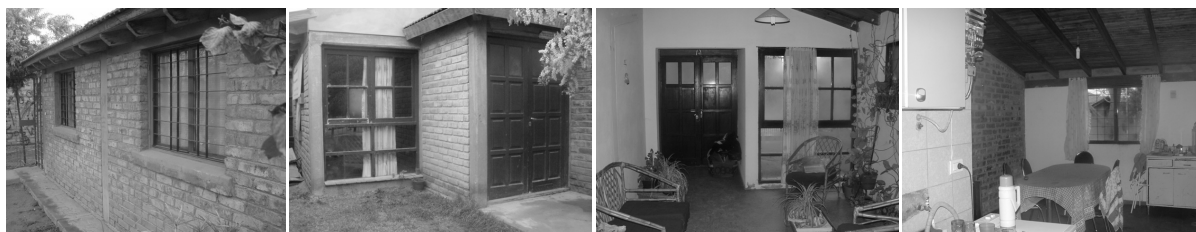
Figura 2. Imágenes de la vivienda monitoreada: Exterior, Ingreso, Estar y Comedor.

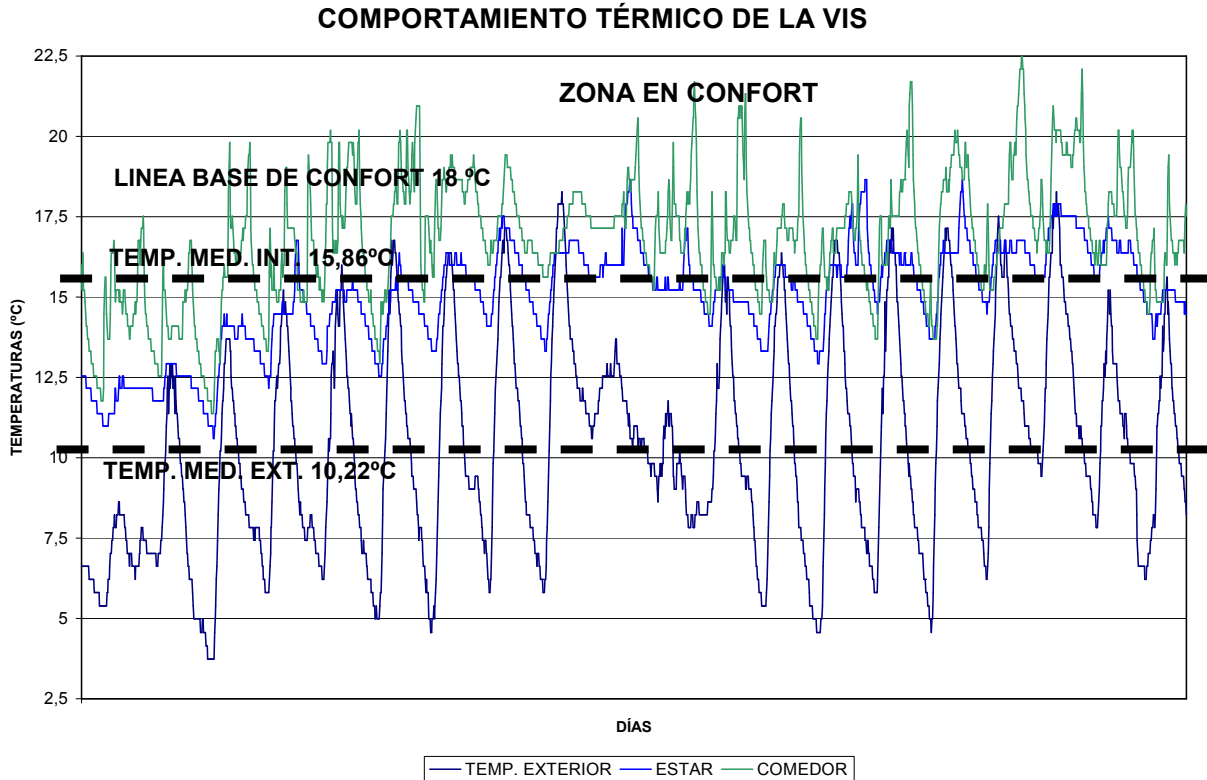
Figura 4. Curvas del comportamiento térmico de la vivienda, las que corresponden al; Exterior, Estar y Comedor.

Las mediciones corroboran lo manifestado por sus ocupantes, la temperatura interior del Estar no alcanza casi nunca los 18°C y está por debajo de las temperaturas del Comedor, por lo tanto el ambiente siempre está en discomfort. Manteniendo la temperatura del Comedor respecto del Estar un salto en el rango promedio de los 2 °C durante el periodo medido, a pesar de los espacios contiguos (Dormitorios y Baño) que no se calefaccionan y están vinculados por sus respectivas puertas y que según sus ocupantes en la mayoría de las veces se mantienen abiertas.

La temperatura interior del Comedor respecto de la exterior está por encima de los 6,5 °C en promedio en el periodo medido, el que es aportado en su mayoría por la calefacción y los aportes internos (a los que se incluyen la cocina y el calefón), lugar en donde habitan la mayor parte del día.

En cambio el Estar, el que no se calefacciona, se considera que tiene aporte del Comedor y su temperatura está por encima de la exterior en un rango de 4,75 °C en promedio durante el periodo medido.

- Entre los resultados se pueden mencionar que en promedio los ambientes medidos no alcanzan la temperatura base inferior de confort (18°C).
- En cambio se puede observar (figura 4) que la temperatura del Comedor es la única que alcanza el límite inferior del confort, aunque esta situación solo ocurre aproximadamente para el 25 % del total del periodo medido y durante el resto del tiempo (75%) permanece fuera del rango de confort, teniendo en consideración que el Comedor es calefaccionado.

- El Estar casi nunca supera la marca de los 18 °C.
- Teniendo en consideración que el Estar recibe aportes del Comedor, se puede inferir que la temperatura interior promedio de la vivienda es de 15,86 °C, y es superior a la temperatura exterior promedio (10,24°C) en 5,62°C.

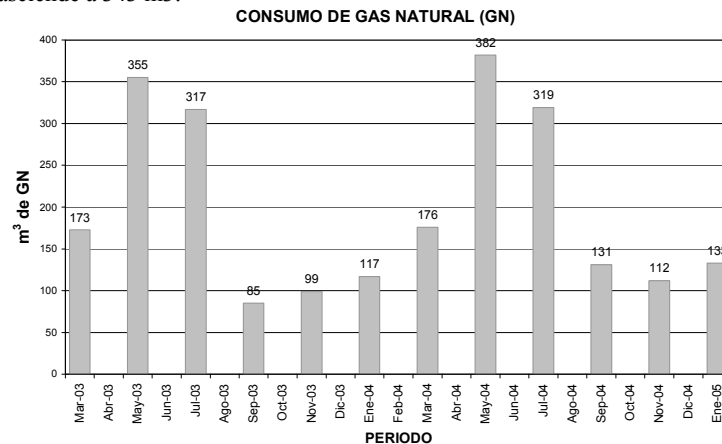
Figura 6. Relevamiento de consumos de GN de la vivienda medida.

El promedio de los consumos de GN por bimestre relevados es aproximadamente de 200 m³, en cambio para los periodos invernales el promedio asciende a 343 m³.

Del cálculo anterior se comprueba que la diferencia entre las medias de la Temperatura exterior y la Temperatura media interior de la Vivienda, equivale al consumo de 167,7 m³ de GN (Para el bimestre = 335,4), valor muy próximo de los 343 m³ de GN del consumo promedio bimestral para invierno.
