REHABILITACIÓN AMBIENTAL DE LA TIPOLOGÍA DE MEDIO PATIO. PARTE 1: Diagnóstico cualitativo y cuantitativo del confort térmico.

RESUMEN: Se presenta un trabajo en dos partes. La primera desarrolla el diagnóstico cualitativo del confort térmico en viviendas de medio patio que denota una falta de confort en el 35% de los casos en verano y del 50% de los casos en invierno. Se selecciona un caso de estudio y se realizan mediciones in situ de temperatura en las que se corrobora y cuantifica la falta de confort denunciada por los usuarios (como resultado temperaturas promedio entre 11 y 13°C en invierno y entre 28 y 29°C en verano). La causa radica en que las viviendas, pese a tener una orientación correcta, no presentan los mecanismos adecuados para la regulación ambiental de los espacios y el logro del confort interior. Como conclusión se definen las oportunidades de mejora ambiental mediante la rehabilitación de la envolvente. Las mismas serán desarrolladas y evaluadas en la segunda parte de este trabajo.

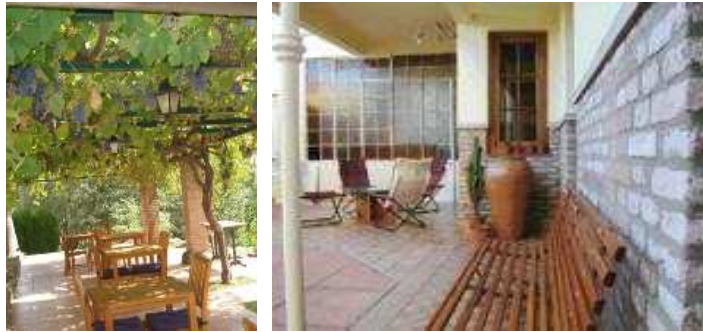
Figura 2. Imágenes de la galería y del parral de la casa de medio patio en su función de estar de día en invierno y de noche en verano.

Nuestro clima –veranos rigurosos e inviernos de bajas temperaturas pero con muchos días de sol– hace que la galería y el patio sean el estar de día en el invierno y de noche durante el verano; de ahí su tratamiento: piso embaldosado, plantas con macetas, toldos y parrales. Las habitaciones durante el verano por su tamaño, altura y masa térmica son frescas. (Waismann, M. 1999). (Figura 2)

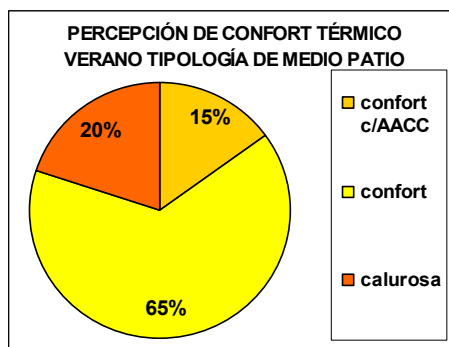
Figura 3. Encuesta sobre confort en Verano.

Verano: (Figura 3)

En los resultados se observa que el 65% de las personas perciben su vivienda como confortable en verano. El 35% restante se encuentra en falta de confort, debido a percibir su vivienda como calurosa o al uso de aire acondicionado para mitigar dicha percepción. Cabe destacar que el 35% comprometido con el confort corresponde a viviendas cuya orientación de los espacios principales es la Oeste y también a viviendas que, mediante modificaciones posteriores a su construcción han “perdido” los espacios de transición de la envolvente. Este es el caso de la vivienda seleccionada para su estudio (Ver apartado 4), que si bien cuenta con los espacios principales orientados al Norte, no cuenta con los elementos de la envolvente que tradicionalmente contribuyen a la regulación ambiental de los espacios para el logro del confort térmico.

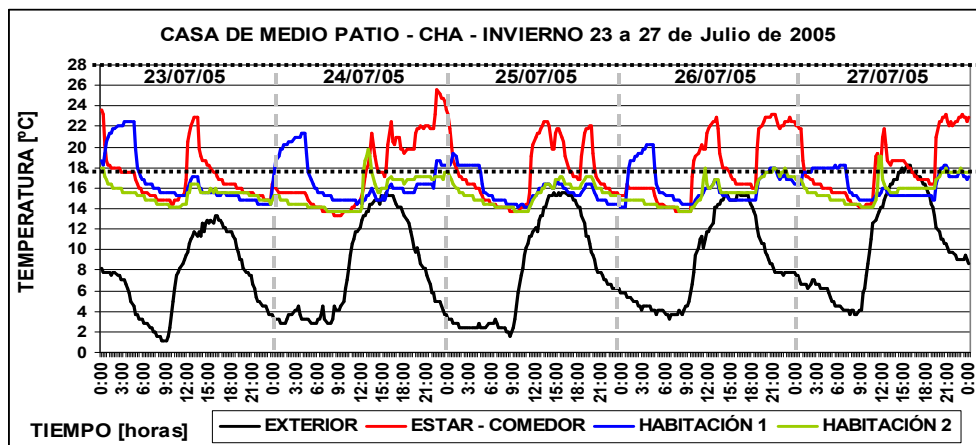
Figura 7. Mediciones de temperatura en invierno.

- Mediciones Completas: del 19/07/2005 a 29/07/2005
- Periodo seleccionado: 23/07/2005 a 27/07/2005 (Figura 7)
- Observaciones:

-La temperatura exterior varía entre 1°C y 18°C y se puede observar la necesidad de calefacción.

-Las temperaturas del Estar-Comedor se encuentran por encima del límite mínimo de confort durante las horas del día, en las que hay gente en la casa y la calefacción está encendida. El resto del tiempo, la transmitancia térmica no es suficiente para mantener las temperaturas.

- En la Habitación 1 presentan valores por encima del rango mínimo de confort durante la noche, fruto de la calefacción que se intensifica a estas horas. Durante el día, se enfría.

-Las temperaturas de la Habitación 2 presentan picos focalizados generalmente cerca del mediodía mostrando un uso discontinuo de la misma, utilizada como escritorio o lugar de estar secundario.

- Sin la influencia de la calefacción durante los periodos enunciados para cada ambiente, las temperaturas se alejan mas de la zona de confort y esto concuerda con lo indicado en la encuesta que la vivienda resulta fría aun a pesar del uso de calefacción auxiliar en determinadas horas (por la inviabilidad económica de utilizarla constantemente).

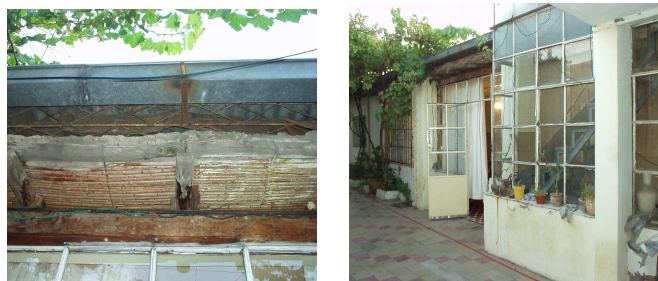
La vivienda presenta ciertas características que tienden a favorecer el comportamiento ambiental de los espacios: gran inercia térmica en los muros de adobe, aislamiento con caña en las cubiertas y galería vidriada al Norte con dimensiones adecuadas para la suficiente ganancia solar pasiva. En la Figura 10 se observa una imagen de la composición de la cubierta y los elementos de la envolvente vidriados que cierran la galería. El ingreso a la vivienda se efectúa por un recibidor con doble puerta que reduce el intercambio de aire interior-exterior, beneficiando la conservación de energía.

Sin embargo, la estrategia pasiva de invierno es insuficiente y no posibilita optimizar la energía ganada. Como consecuencia la vivienda no alcanza el confort interior. Se propone la mejora de los marcos para evitar infiltraciones y la incorporación de vidrios dobles en los elementos de la envolvente transparentes. También es necesaria la incorporación de elementos exteriores en la envolvente que permitan reducir la pérdida de energía de los parapetos vidriados durante la noche o durante días nublados.
