LAS INUNDACIONES EN LA PROVINCIA DE TUCUMÁN: UNA PROBLEMÁTICA QUE SE REPITE

Diaz Andrea Margarita

Facultad de Filosofía y Letras. Departamento de Geografía

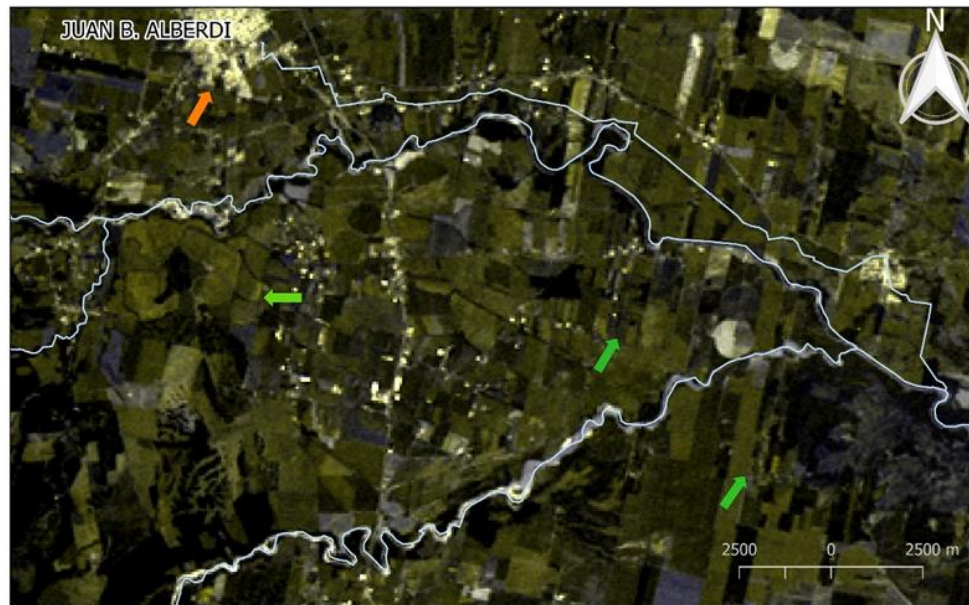
Figura 7: Situación del bosque nativo en el año 2017.

Situación de Juan Bautista Alberdi -2017-

Al hablar de crecimiento urbano, se puede tomar como ejemplo el del municipio de Juan Bautista Alberdi (señalizado con las flechas color naranja) el cual muestra un crecimiento hacia el Sur. Esta situación es particularmente preocupante puesto que en los alrededores se encuentran ríos con abundante caudal susceptibles de desbordar.
