TOPICO 3 – N° 7

CARACTERIZACIÓN DE PINTURAS MURALES, EXTERIORES E INTERIORES, EN EDIFICIOS DE VALOR PATRIMONIAL

ZICARELLI Silvia Susana

Ingeniera Química, LEMIT – Laboratorio de Entrenamiento Multidisciplinario para la Investigación Tecnológica

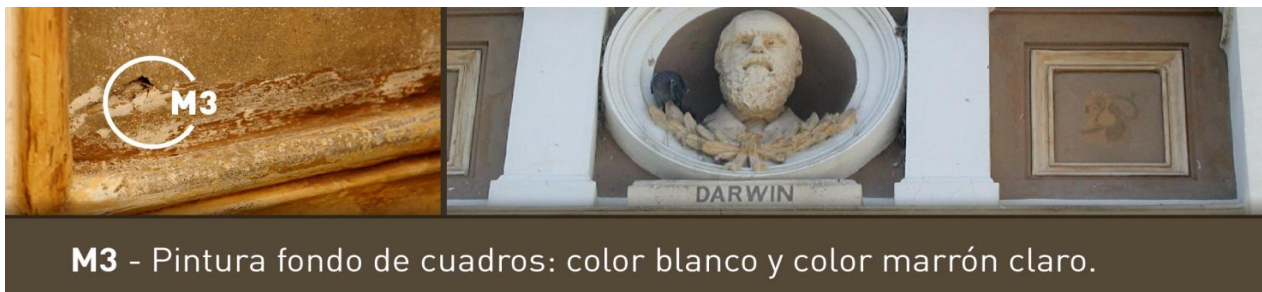
Figura 4 - Pintura fondo de cuadros

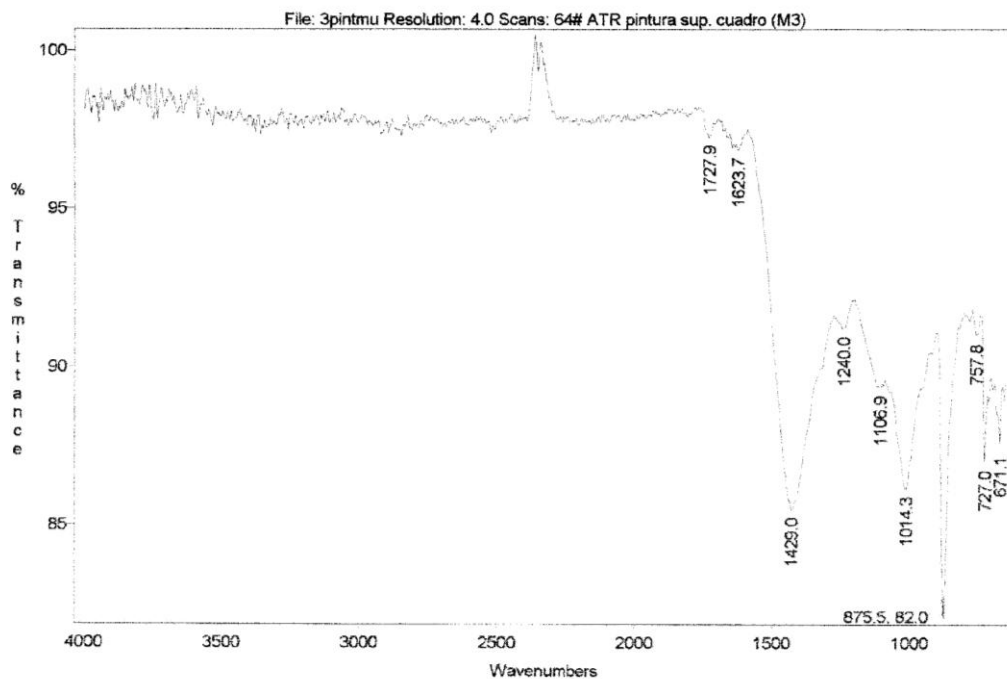
Se presenta, a modo de ejemplo, en la Fig. 5, el análisis de las bandas encontradas para la muestra M3.

Figura 5 - Espectrograma FTIR M3

Tabla 1 – Picos espectrograma FTIR M3

Número de onda [cm ⁻¹]	Grupo funcional	Compuestos
1727.9	C=O	Ácido graso deshidratado
1240.0	C-O	"
1623.7	Óxidos de hierro, cromo	Ferro Dark Red-Brown (E°863)
1106.9	"	"
1014.3	"	"
1429.0	CaCO ₃	proviene del ligante Ca(OH) ₂
875.5	"	"
711.5	"	"

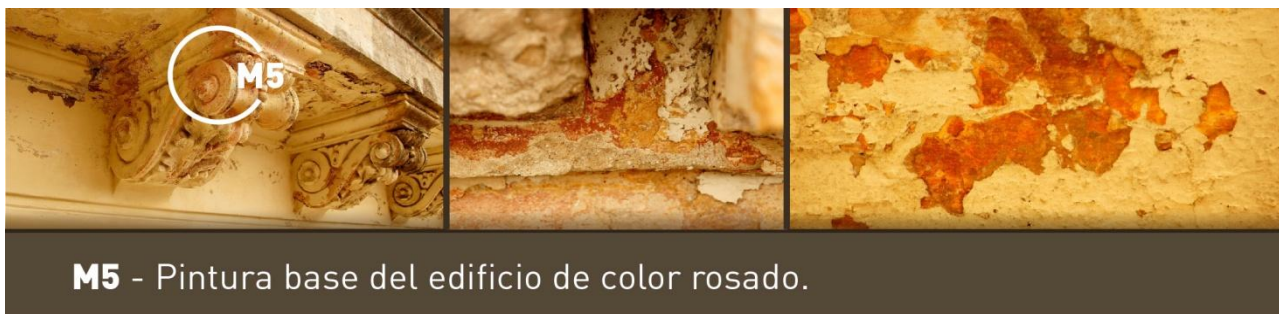
Figura 7 - Pintura original frente del edificio

Muestra	M4		
Compuestos	CO_3^- ; SO_4^- ; Silicato; NH_4^+		
Muestra	M5		
Ligante	$\text{Ca}(\text{OH})_2$		
Pigmento	Fe_2O_3 ; silicatos		RAW SIENNA
Muestra	M6		
Ligante	$\text{Ca}(\text{OH})_2$		
Pigmento	Arena		sílica-feldespática (natural) 1%
	Limo - arcilla		Hematita 1%
	Carbón (grafito)		20%
	Fragmentos biogénicos		1.5 %
Muestra	M7		
Ligante	$\text{Ca}(\text{OH})_2$		
Pigmento	Fe_2O_3 ; SiO_2		RAW SIENNA

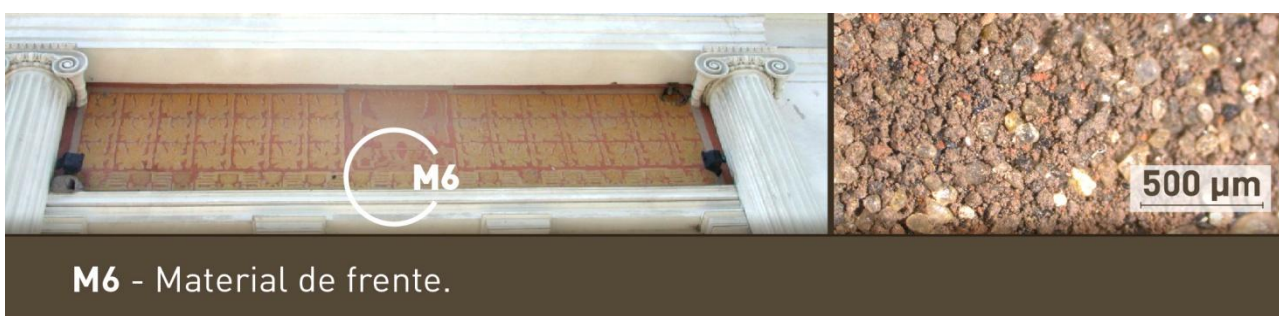
Figura 8 - Material de frente - detalle

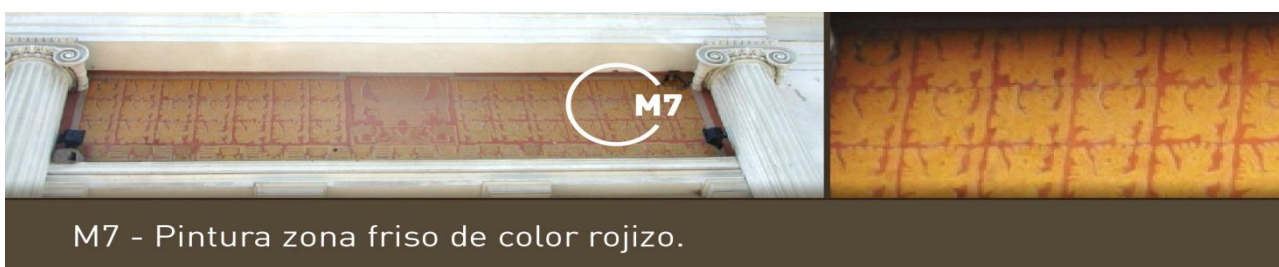
Figura 9 - Pintura zona friso

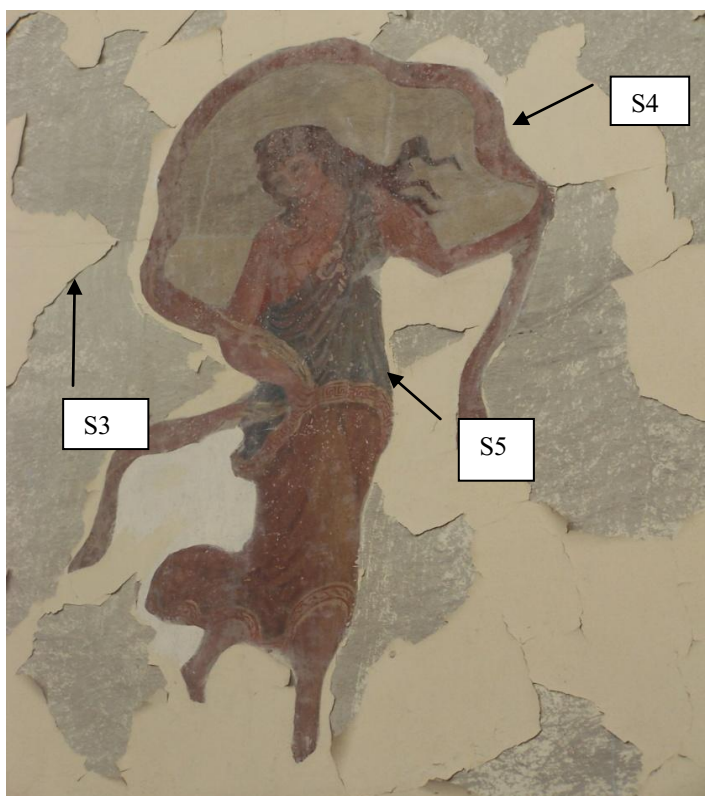
Figura 11 - Muro interior

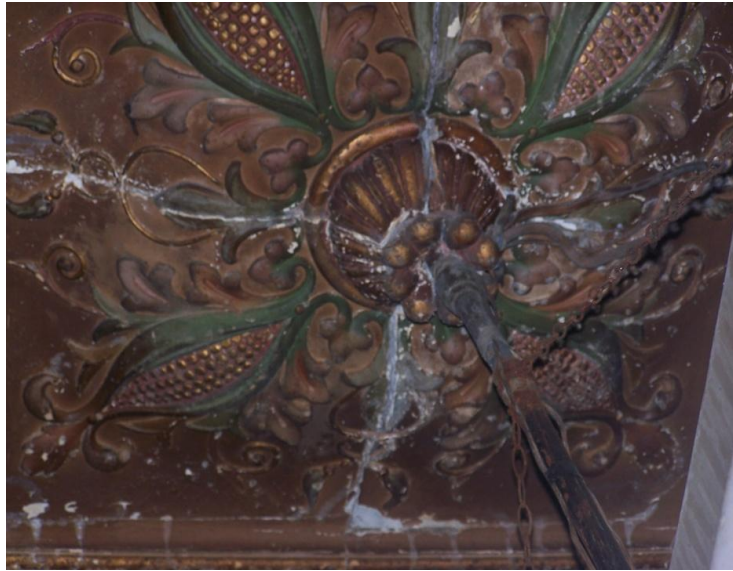
Figura 12 - Imagen cielo raso interior

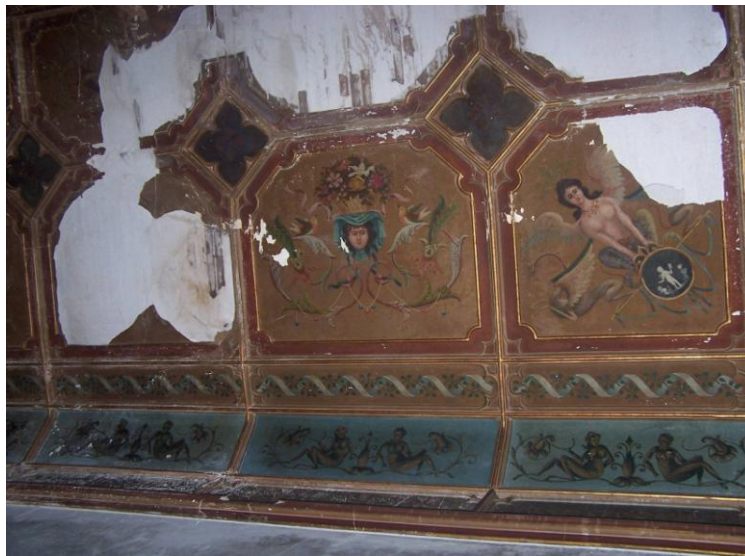
Figura 13 - Detalle muro interior
