EVALUACIÓN HIGROTÉRMICA EN VIVIENDAS ECONÓMICAS. COMPORTAMIENTO DE INVIERNO DE LA “CASA CAJÓN”. ESTUDIO DE CASO.

RESUMEN: La tendencia, hoy, del parque habitacional de fomento estatal, en la Provincia de Misiones, Argentina, es la construcción de viviendas económicas de la tipología “casa cajón”. Esto debido a varias causas, entre las que podemos mencionar los problemas generados por la tipología “bloques bajos”. Se realizaron mediciones de confort higrotérmico en una decena de casos de viviendas de interés social a fin de conocer su comportamiento. Se utilizó la metodología y protocolo de mediciones de la FAU-UNLP con instrumental y personal de la FI-UNaM. Se exponen los resultados de la campaña de mediciones en el período frío, se discuten actitudes comportamentales de los usuarios y se proponen alternativas de mejoramiento en el diseño de bajo costo.

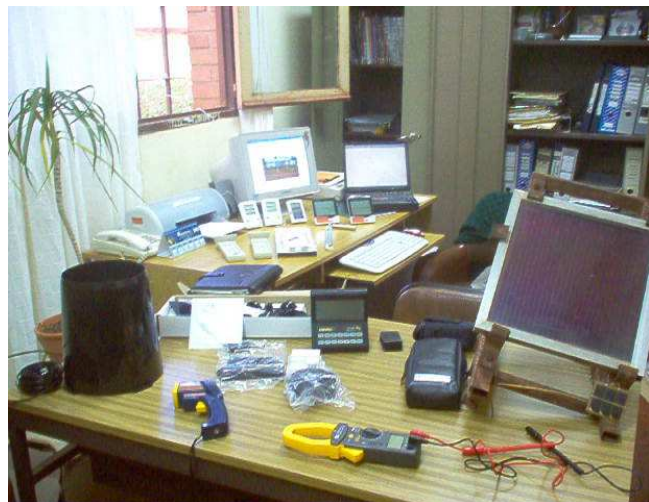
Figura 2: Equipos e Instrumentos utilizados en la campaña de invierno.

En esta campaña, para el relevamiento de datos se trabajó con dos micro adquirentes de datos “HOBO H8-4” (temperatura, humedad e iluminación), tres Termohigrómetro marca Luft (Alemania), digital, interno – externo, de máx. y mín., alerta de heladas, más dos Termohigrómetro marca TFA (Alemania), digital, de máx. y mín., con doble display grande.

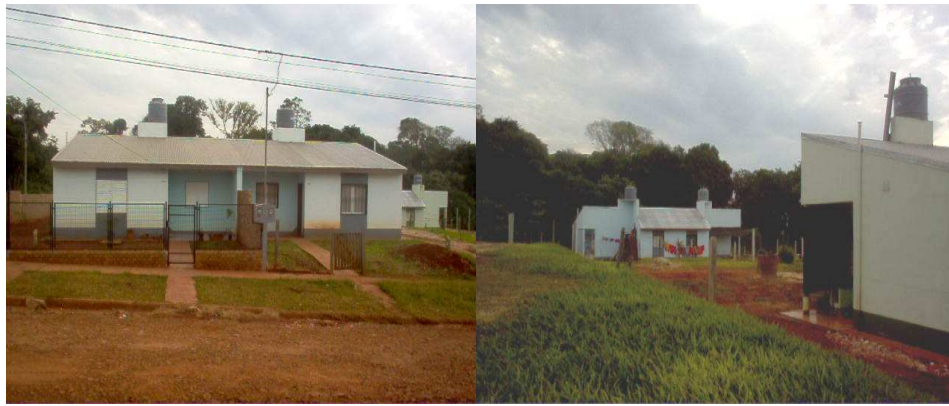
Figura 3: Vivienda auditada para este trabajo (foto izquierda) y espacios circundantes de la misma. Barrio Schuster, Oberá, Misiones, Argentina (26/07/07). Obsérvese la cercanía del monte

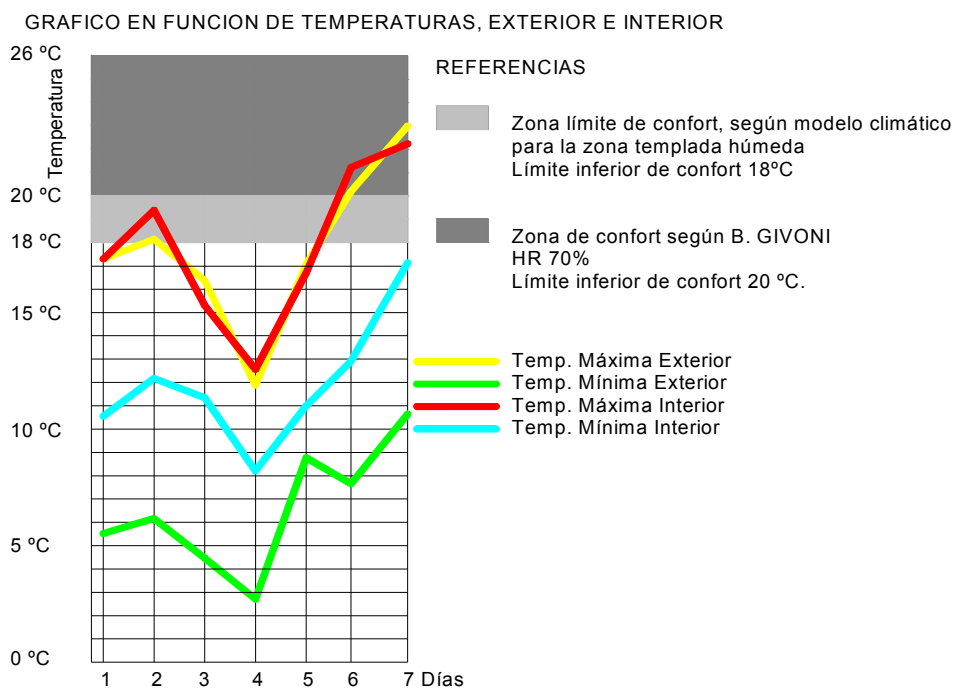
En la figura 6 se grafican los valores máximos y mínimos registrados a lo largo de los días de medición. Del análisis de se puede observar que en el día donde la amplitud térmica exterior fue de 12.5 °C, en el interior de la vivienda se experimentó una amplitud térmica de 8.78°C, lo cual pone en evidencia un escaso efecto amortiguador de la masa del edificio.

Figura 6: Gráfico elaborado a partir de los datos obtenidos del Hobo 14 y el termohigrómetro OBE3.

Las curvas de temperaturas máximas exterior e interior mantienen una gran proximidad a lo largo de la medición, saliendo de la zona de confort en los días intermedios. Con las temperaturas mínimas exterior e interior la situación cambia algo teniéndose una mejor respuesta del edificio. Aún así, la temperatura interior mínima permaneció por debajo del límite de confort en la totalidad del periodo de medición con una media semanal interior de 12,2°C respecto de la exterior 5,9°C. La inadecuada respuesta térmica del edificio, respecto al confort, podría deberse a una mala calidad de la envolvente.

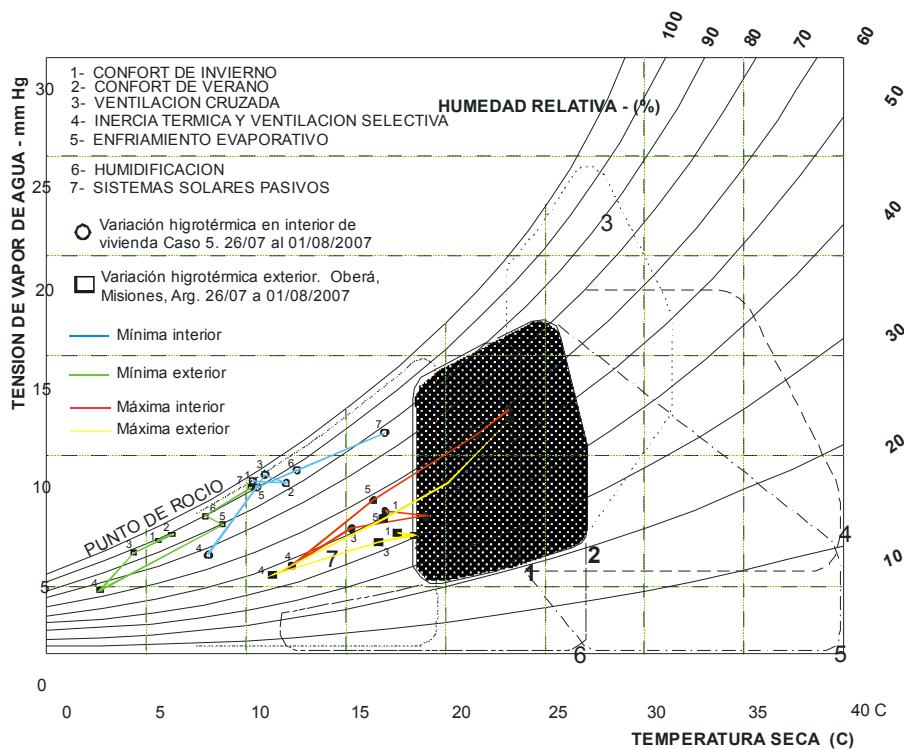
En la Figura 7 se analiza el comportamiento higrotérmico de la vivienda caso de estudio, mediante el modelo bioclimático de Givoni, utilizando la planilla PSICONF, versión 1.0. La variación higrotérmica del clima interior y exterior se indican con polilíneas de diferentes colores, donde el modelo muestra que es posible obtener confort con radiación solar o sistemas solares pasivos. La respuesta de la vivienda de interés social ocupada donde no hay climatización nocturna es altamente inadecuada ya que las temperaturas mínimas en toda la semana de medición se encuentran por debajo de la zona de confort.

Figura 7: Confort higrotérmico de vivienda auditada contrastando interior – exterior. Oberá, Mnes., Arg. 26 de Julio al 01 de Agosto de 2007. (Diagrama Givoni).
