## **AUDITORIA TERMICA Y VARIABLES DEL CONFORT. CASO DE UNA VIVIENDA DEL INSTITUTO PROVINCIAL DE LA VIVIENDA (IPV), CIUDAD DE CATAMARCA.**

**RESUMEN:** El trabajo muestra los resultados del comportamiento térmico de una vivienda social construida masivamente por el Instituto Provincial de la Vivienda (IPV), monitoreada desde el 30 de abril hasta el 05 de junio de 2008. Se localiza en la periferia norte de la capital de Catamarca y su uso es residencial. Esta conformada por porch, cocina-comedor, dormitorios y baño que totalizan una superficie de 43.04 m<sup>2</sup>. El objetivo principal es conocer el comportamiento térmico en relación a parámetros de confort. En este sentido se monitorearon y analizaron tres periodos representativos: 1) 30/04/08 al 06/05/08, 2) 18 al 24/05/08 y 3) 30/05/08 al 05/06/08. Los resultados han demostrado que cuando las condiciones de las temperaturas exteriores son más rigurosas (altas o bajas) la respuesta del diseño de su envolvente es insuficiente para alcanzar los rangos de confort térmico establecidos y como consecuencia de ello demanda mayor cantidad de energía auxiliar para su acondicionamiento.

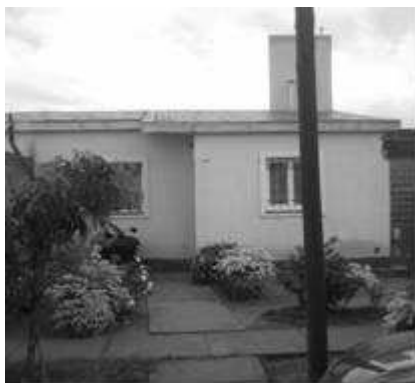
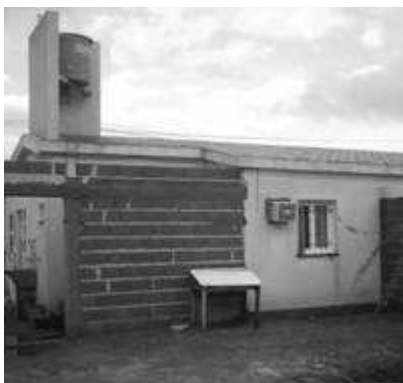
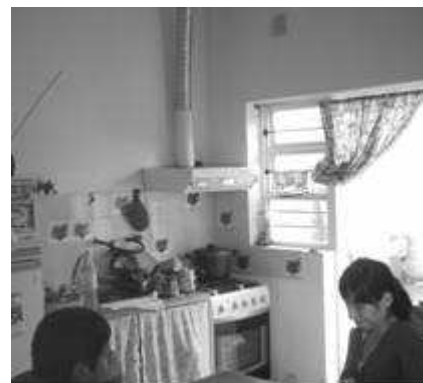
*Fig. 2 Tipología de vivienda IPV.*

La figura 2 muestra la vivienda materializada por el Programa Federal de Construcción de Viviendas. Actualmente esta habitada permanente por una familia integrada por 4 usuarios (2 mujeres y 2 varones). Durante el periodo monitoreado se relevaron las actividades frecuentes para determinar su incidencia en las mediciones térmicas. Las más importantes fueron cocinar, bañarse y manipulación de aberturas para ventilación.

La tipología está integrada por una cocina - comedor (4.00 x 3.20 m), 2 dormitorios (3.00 x 3.00 m c/u) y un baño (2.15 x 1.40 m) que conforman una planta compacta. La cocina - comedor y el paso permiten ordenarla funcionalmente y brindan la posibilidad de una futura ampliación al sur. Esta vivienda está "apareada" con otra similar en la medianera este. Su morfología es cúbica con techo a dos aguas y las alturas oscilan de 2.50 a 3.20 m.

Las envolventes verticales son de dos tipos: a) muros medianeros con ladrillos de 18 x 5 x 28.5 cm, b) muros interiores y exteriores con cerámicos portantes de 18 x 19 x 33 cm. La envolvente superior es de losa de H° A° con terminación de teja cerámica.

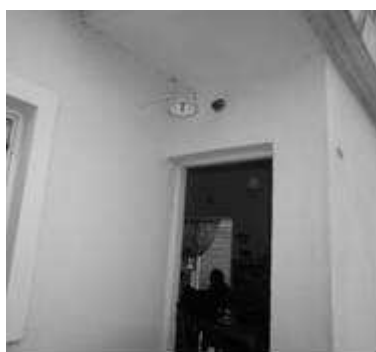
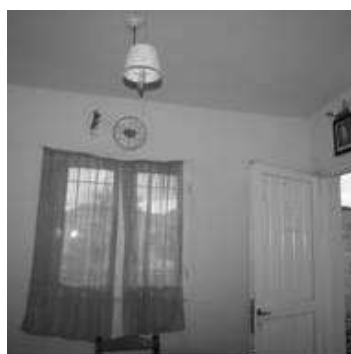
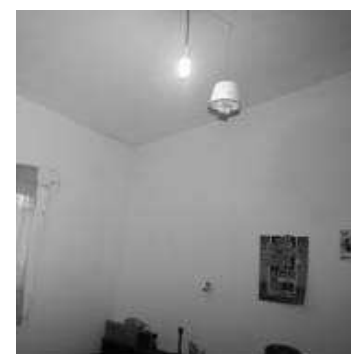
*Fig. 3: Ubicación de los sensores.*

En total se ubicaron 6 sensores en todas las dependencias de la vivienda, (figura 3). En el exterior se situaron en el porch norte y sur y en el interior, en la cocina – comedor, los dos dormitorios y el baño.

En los porch se dispusieron los sensores en dispositivos, diseñados especialmente, que los separaban de la envolvente vertical y superior, 0.30 m. Con el objetivo de no alterar los datos, fueron aislados del calor (por radiación de la envolvente y la luminaria) con un plafón de poliestireno expandido perforado para facilitar la ventilación. Dentro de los mismos se construyó un sistema para la fácil manipulación del aparato (para su extracción y colocación) en el momento de la bajada de registros con una computadora portátil.

En los locales interiores se diseñaron los dispositivos con los mismos criterios que los exteriores. La diferencia radica en que fueron ubicados en el centro de las habitaciones y separados a 0.30 m del techo.

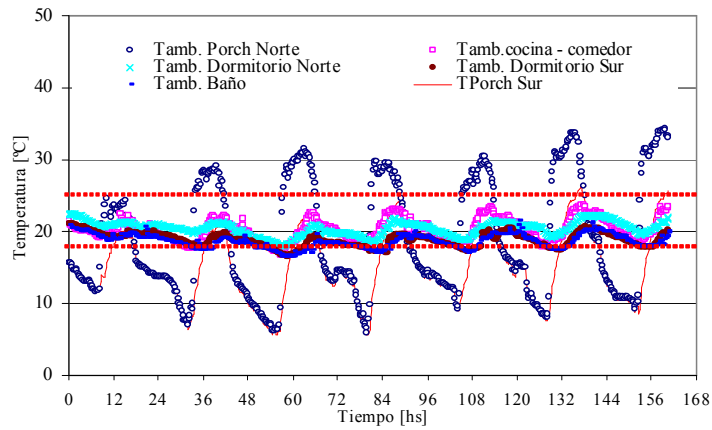
Fig. 4: Comportamiento térmico de los distintos locales del 30 de abril al 6 de mayo

En la figura 4 y tabla 1, se observa el comportamiento térmico de los locales de la vivienda durante este periodo.

En la cocina - comedor el 100% de las mediciones registradas de temperatura media diaria esta dentro de los parámetros de confort (18 – 25°C). El 28.37% de las mediciones registradas de temperatura mínima diaria y el 100% de las mediciones registradas de temperatura máxima diaria esta dentro del área de bienestar.

En el dormitorio norte el 100% de las mediciones registradas de temperatura media diaria esta dentro de los parámetros de confort. El 85.71% de las mediciones registradas de temperatura mínima diaria y el 100% de las mediciones registradas de temperatura máxima diaria esta dentro del área de bienestar.

En el dormitorio sur el 85.71% de las mediciones registradas de temperatura media diaria esta dentro del área de confort. El 14.28% de las mediciones registradas de temperatura mínima diaria y el 100% de las mediciones registradas de temperatura máxima diaria verifica los parámetros de bienestar.

En el baño el 85.71% de las mediciones registradas de temperatura media diaria esta dentro del área de confort. El 14.28% de las mediciones registradas de temperatura mínima diaria y el 100% de las mediciones registradas de temperatura máxima esta dentro del área de bienestar.

El 100% de las mediciones registradas de temperatura media diaria de la cocina- comedor y del dormitorio norte está dentro de los parámetros de confort debido a la ganancia solar por las aberturas con orientación norte, las propiedades térmicas de la mampostería y la radiación sobre la superficie horizontal. Esto permitió amortiguar una amplitud térmica exterior de 28.30 °C, con una mínima de 5.96°C y una máxima de 34.26°C. En el dormitorio sur y el baño la temperatura media diaria del 2/05/08 (17.95°C), no verifico en la zona de bienestar, porque la combinación entre la ganancia solar y las propiedades térmicas de la envolvente, sumadas a el escaso aislamiento de las aberturas (ausencia de celosías y burletes) no fueron suficientes para amortiguar la temperatura exterior (la mínima media del porch sur en este periodo se registro el 2/05/08 a las 7.30 am con 5.65°C). La humedad relativa registrada oscilo entre 53.10 y 31.93 %, dentro del área de confort.

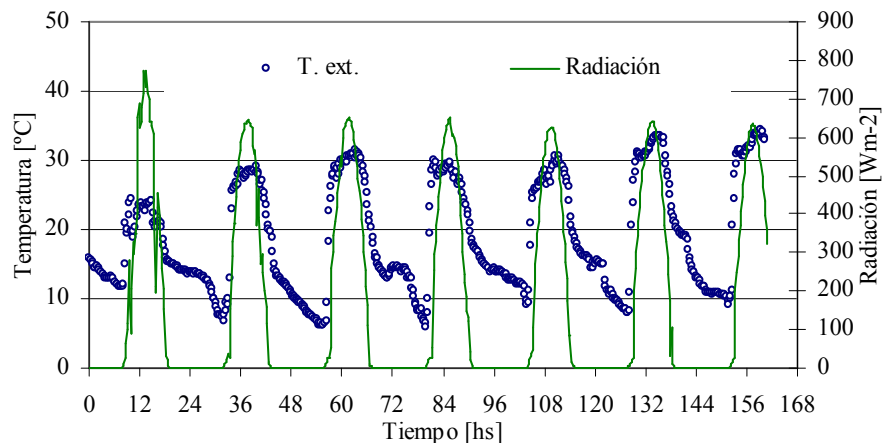
Fig. 5: Radiación y temperatura exterior del 30 de abril al 6 de mayo

En la figura 5, se muestran los resultados de las mediciones de radiación de 626 a 750 W/m<sup>2</sup> con días claros y temperaturas medias exteriores de 20.11° C a 15.67° C .

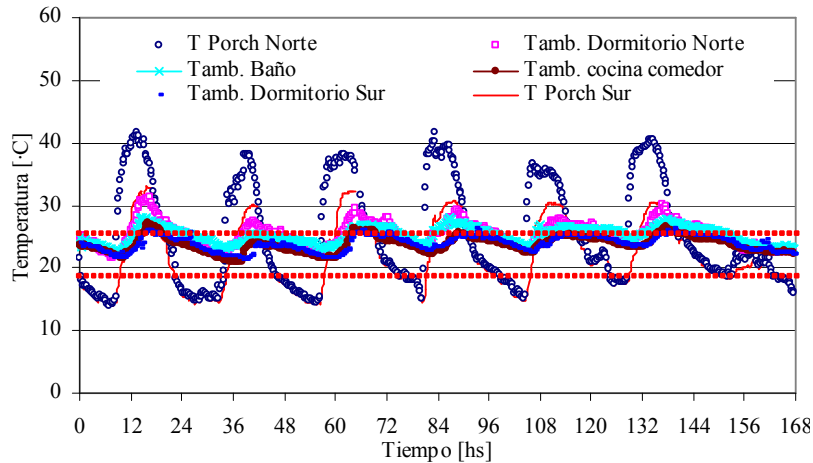
Fig.6: Comportamiento térmico de los distintos locales del 18 al 24 de mayo.

En la figura 6 y tabla 2, se observa el comportamiento térmico de los locales de la vivienda durante este periodo.

En la cocina - comedor el 28.57% de las mediciones registradas de temperatura media diaria esta entre los parámetros de confort (18-25°C). El 100% de las mediciones registradas de temperatura mínima diaria esta por dentro de los parámetros de bienestar. No hay mediciones registradas de temperatura máxima diaria en el área de confort.

En el dormitorio norte el 28.57% de las mediciones registradas de temperatura media diaria esta dentro del área de confort. El 100% de las mediciones registradas de temperatura mínima diaria esta por dentro de los parámetros de bienestar. No hay mediciones registradas de temperatura máxima diaria en el área de confort.

En el dormitorio sur el 100% de las mediciones registradas de temperatura media diaria esta dentro del área de confort. El 100% de las mediciones registradas de temperatura mínima diaria y el 28.37% de las mediciones registradas de temperatura máxima diaria esta dentro de los parámetros de bienestar.

En el baño el 100% de las mediciones registradas de temperatura media diaria esta dentro del área de confort. El 100% de las mediciones registradas de temperatura mínima diaria esta por dentro de los parámetros de bienestar. No hay mediciones registradas de temperatura máxima diaria en el área de confort.

El 28.57% de las mediciones de temperatura media diaria registradas de la cocina-comedor y el dormitorio norte están dentro del área de confort. Los días confortables fueron el 19/05/08 y el 24/05/08 con una radiación de 588.10 y 284 W/m<sup>2</sup> y una temperatura exterior media de 26.58 a 19.71 °C respectivamente. Con éstas condiciones exteriores, la ganancia solar por las aberturas con orientación norte y las propiedades térmicas (especialmente conductividad térmica) de la mampostería influyeron para dejar fuera del área de confort el 71.43% de las mediciones registradas de temperaturas medias diarias. El dormitorio sur y el baño fueron los locales con el 100% de sus mediciones registradas de temperaturas dentro del área de confort por la ausencia de ganancia solar por aberturas, resultando suficiente las propiedades térmicas de la envolvente vertical para mantener los espacios en condición de confort. La humedad relativa registrada oscilò entre 63.80 y 22.21 % (no verifica dentro del área de confort).

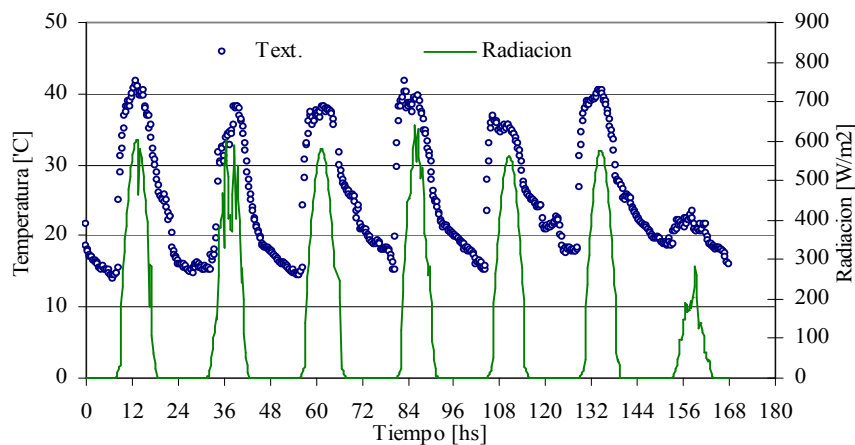
Fig. 7: Radiación y temperatura exterior del 18 al 24 de mayo.

En la figura 7, se muestran los resultados de las mediciones de radiación de 638 y 284 W/m<sup>2</sup> con predominancia de días claros y temperaturas medias exteriores de 27.92° C y 23.42° C.

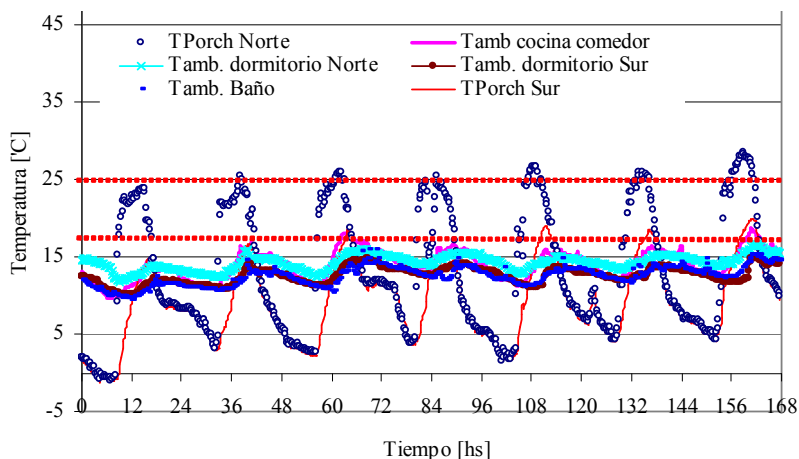
Fig.8: Comportamiento térmico de los distintos locales del 30 de mayo al 5 de junio.

En la figura 8 y tabla 3, se observa el comportamiento térmico de los locales de la vivienda durante este periodo.

En la cocina - comedor las mediciones registradas de temperatura media diaria están fuera de los parámetros de confort (18-25 °C). El 100% de las mediciones registradas de temperatura mínima diaria y el 71.42 % de la temperatura máxima diaria están por fuera del área de bienestar.

En los dormitorios norte – sur y en el baño las mediciones registradas de temperatura media, mínima y máxima diaria están por fuera de los parámetros de confort.

Las mediciones de temperaturas medias diarias están por debajo del área de confort porque se registro una amplitud térmica exterior de 21.28 a 29.43 °C (porch norte y sur). También estuvieron acompañados de temperaturas exteriores medias de 14.71 y 10.64°C. Esto pone de manifiesto una inadecuada respuesta de la envolvente (vinculada espacialmente a sus propiedades térmicas tanto por su conductividad como por su capacidad de acumulación) y la necesidad de ganancia solar por aberturas (como también su aislamiento). Las fuentes internas de calor no fueron suficientes para mejorar el comportamiento térmico (usuarios, cocción de alimentos, luminarias, etc.). El 05/06/08 se registro las temperaturas medias interiores más altas porque existió un aporte de calor por las envolventes debido al incremento de la temperatura media exterior. Sin embargo la humedad relativa registrada (oscilo de 64.31 a 37.90 %) estuvo dentro del área de confort.
