PROPUESTA DE DISEÑO BIOCLIMÁTICO PARA EL MEJORAMIENTO TERMO-LUMÍNICO DE AULA DE LA UNIVERSIDAD NACIONAL DE TUCUMAN

Ledesma S.L., Nota V.M., Cisterna M.S., Martínez C.F., Márquez Vega S.G., Quiñones G.I., Llabra C., Gonzalo G.E.
Centro de Estudios Energía y Medio Ambiente - Instituto de Acondicionamiento Ambiental
Facultad de Arquitectura y Urbanismo - Universidad Nacional de Tucumán
Av. Roca 1900 - 4000 Tucumán – Argentina - Tel.+ .54.381.4364093 int. 7914
Email: sledesma@arnet.com.ar – vnota01@yahoo.com.ar

RESUMEN: Se presenta la propuesta de adecuación bioambiental de un aula prototípica de la Facultad de Arquitectura de la Universidad Nacional de Tucumán, realizado con el objeto de alcanzar mejoras en las condiciones de habitabilidad y comportamiento energético final y de construir un modelo demostrativo posible de implementar en otras aulas de la Facultad y en otros edificios similares del Campus de la UNT. La propuesta se realizó a partir del diagnóstico de la situación ambiental del aula, en el cual se verificaron deficiencias en las condiciones térmicas, de asoleamiento y lumínicas. El análisis lumínico se realizó con mediciones en maqueta a escala en el cielo celeste arti

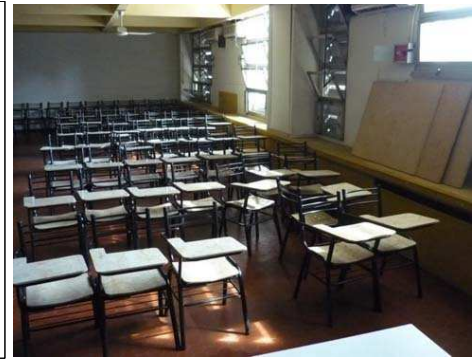
Figura 3: Vista interior con presencia de mancha solar en aula

- Se registra además en el aula disconfort visual por deslumbramiento, debido a la presencia de radiación solar directa, sobre los planos de trabajo. Si bien se dispone de parasoles horizontales móviles, los mismos no posibilitan la obstrucción de la radiación solar durante todo el año, permitiendo su ingreso en invierno entre las 10:00 y 14:00 Hs. aproximadamente. Se suma a ello la falta de mantenimiento de los parasoles y de control por parte de los usuarios, por lo cual algunos de ellos permanecen cerrados o abiertos en forma permanente afectando a las condiciones lumínicas interiores.

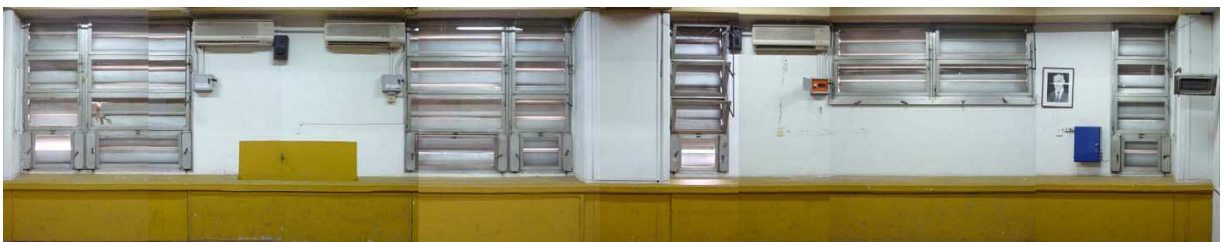
Figura 4: Vista interior del aula con el aventanamiento actual.

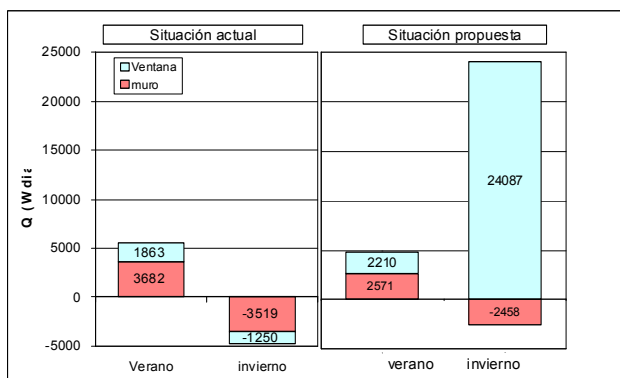
Figura 8: Carga térmica de la situación actual y propuesta

En la figura 8 puede observarse que el prototipo original presenta para la situación de invierno pérdidas de calor a través de las ventanas, (- 1250 W día) en cambio la situación propuesta plantea notables ganancias de calor por los aventanamientos (24.087 W día), lo que permitiría alcanzar una calefacción solar pasiva durante el horario de uso del local. La propuesta plantea una importante mejora del balance térmico global para invierno (de una pérdida de calor de 6.036 W día se modificaría a una ganancia de 21.629 W día) con los consecuentes beneficios de mejoras en las condiciones de confort y la menor necesidad de aporte de calor por medios mecánicos.

Para la situación de verano se puede observar que el sistema propuesto, aún con una mayor superficie vidriada, presenta una menor ganancia de calor, lo que se debe principalmente a la reducción de la transmitancia térmica del muro.

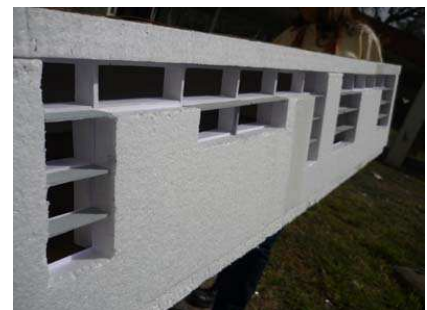
Figura 10: Vista exterior de la verificación de asoleamiento en maqueta del aula

La situación de insuficiente niveles de iluminación natural interior sumado al inconfort visual por deslumbramiento debido al ingreso de la radiación solar directa sobre pupitres, la falta de uniformidad, los excesivos contrastes entre sectores y el uso permanente de iluminación artificial con los consiguientes gastos energéticos, condujo como fue descrito anteriormente a plantear un aventanamiento corrido superior, con estantes de luz (ver figuras 9 y 10).

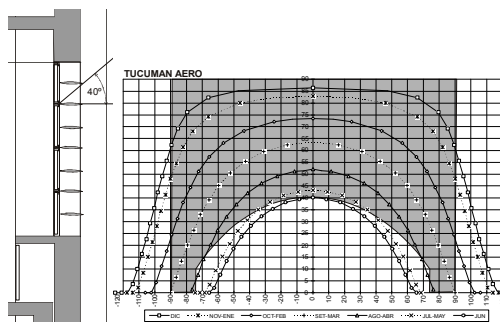
Figura 11: Verificación en el diagrama de trayectoria solar de los ángulos de obstrucción solar de la situación actual de parasoles horizontales móviles y la propuesta con estante de luz.

En la figura 11 puede apreciarse el comportamiento del parasol existente, analizado con el método del diagrama de Visión de Bóveda y del Diagrama de Trayectoria Solar en Proyección Cilíndrica Desarrollada de la localidad de Tucumán. Se pudo verificar que se impide el ingreso de la radiación solar al interior del local en los meses invernales (por lo cual no se posibilita calefaccionar en forma pasiva, (estrategia de diseño básica para esta localidad) y existe presencia de mancha solar sobre los planos de trabajo en el mes de junio.

La evaluación de la propuesta puede observarse en los diagramas de la figura 11, en los cuales se puede verificar que el planteo posibilita que la radiación solar del periodo invernal atraviese el vidrio e incida sobre los estantes sin llegar a los planos de trabajo, y que la radiación del periodo calido es obstruida por los parasoles fijos externos.

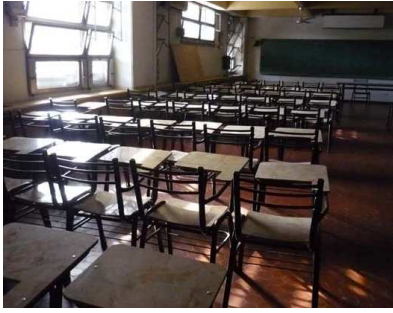
Figura 12: Vista interior del aula: se observa ingreso de radiación solar (21 junio - 10:00 hs.)

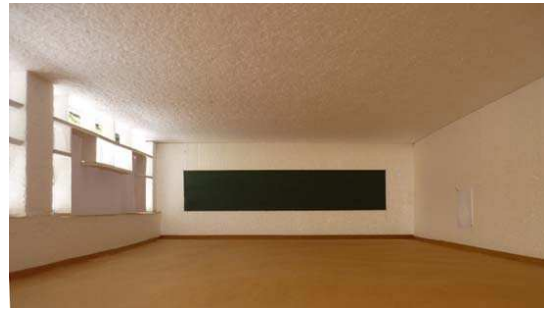
Figura 13: Vista interior del modelo: se verifica obstrucción total de la radiación solar (21 junio - 10:00 hs.)

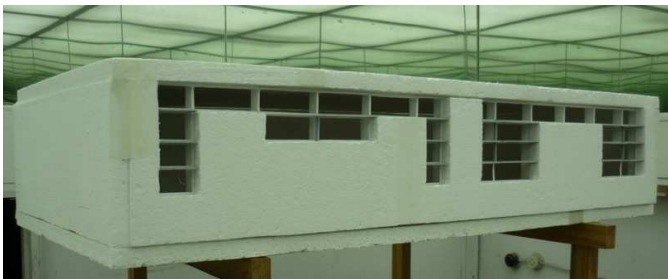
Figura 15: Vista exterior del modelo a escala en cielo celeste artificial.

La propuesta fue evaluada en una maqueta a escala, las mediciones se realizaron en cielo celeste artificial, se registraron con un luxímetro los niveles de iluminación a la altura del plano de trabajo (0,80 m). Los resultados de la situación actual y propuesta, se observan en la figura 14.

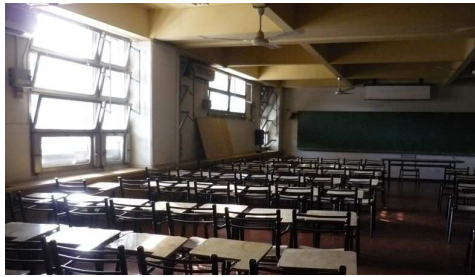
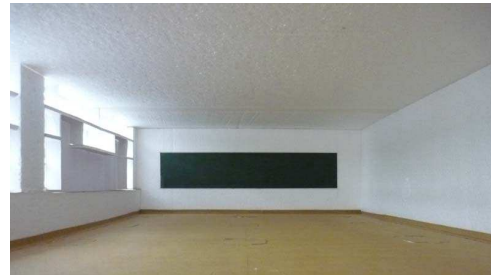
Figura 17: Situación actual y propuesta del aula en donde puede observarse la uniformidad en la distribución de la luz.

Se verifica que la incorporación de bandejas de luz mejora notablemente la distribución de la iluminación natural, ya que no se producen diferencias significativas en los niveles de iluminación interior en los distintos puntos de medición, lo que indica que no se generan sectores muy iluminados y sectores poco iluminadas. Esto se puede verificar a partir de los valores de uniformidad (E_{min}/E_{medio}), que en nuestro caso es de 0,3.
