INNOVACIÓN TECNOLÓGICA EN OBRAS HISTÓRICAS

Propuesta de intervención y rehabilitación del Parador Ariston.

Restauración de la estructura de hormigón armado.

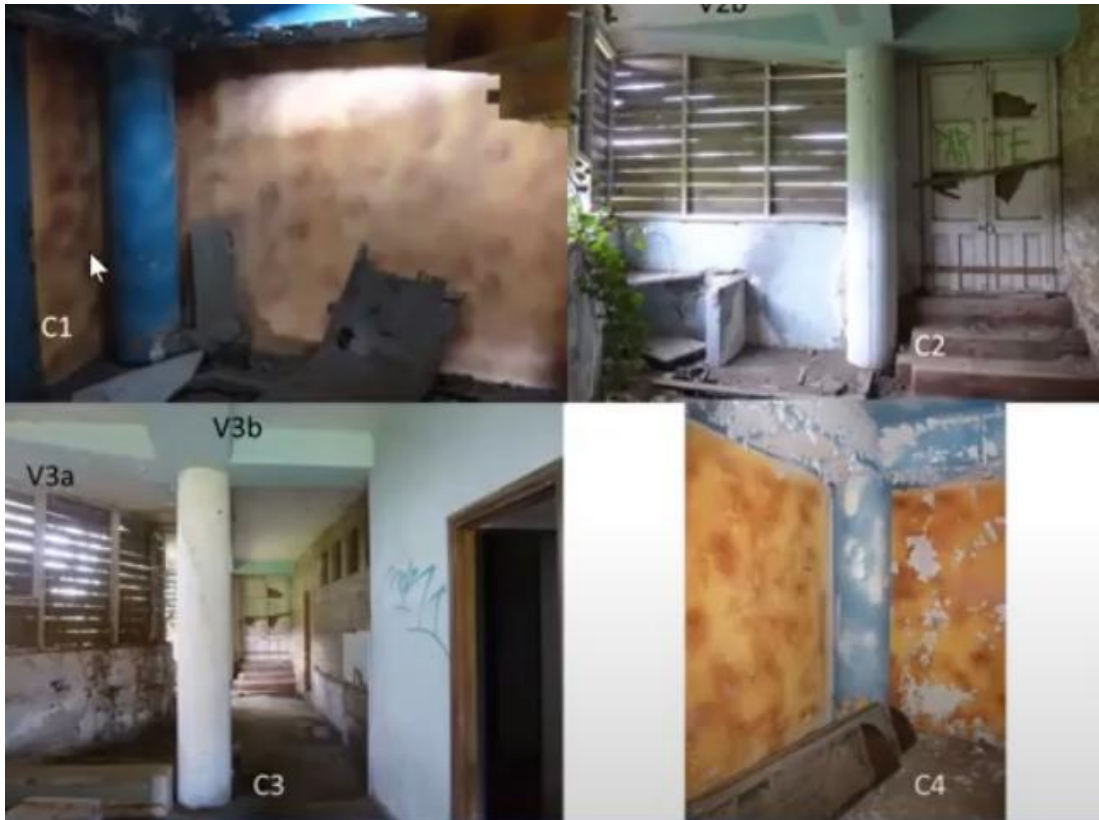
Columnas Planta Baja. Fuente: María Beatriz Valcarce, investigadora del CONICET

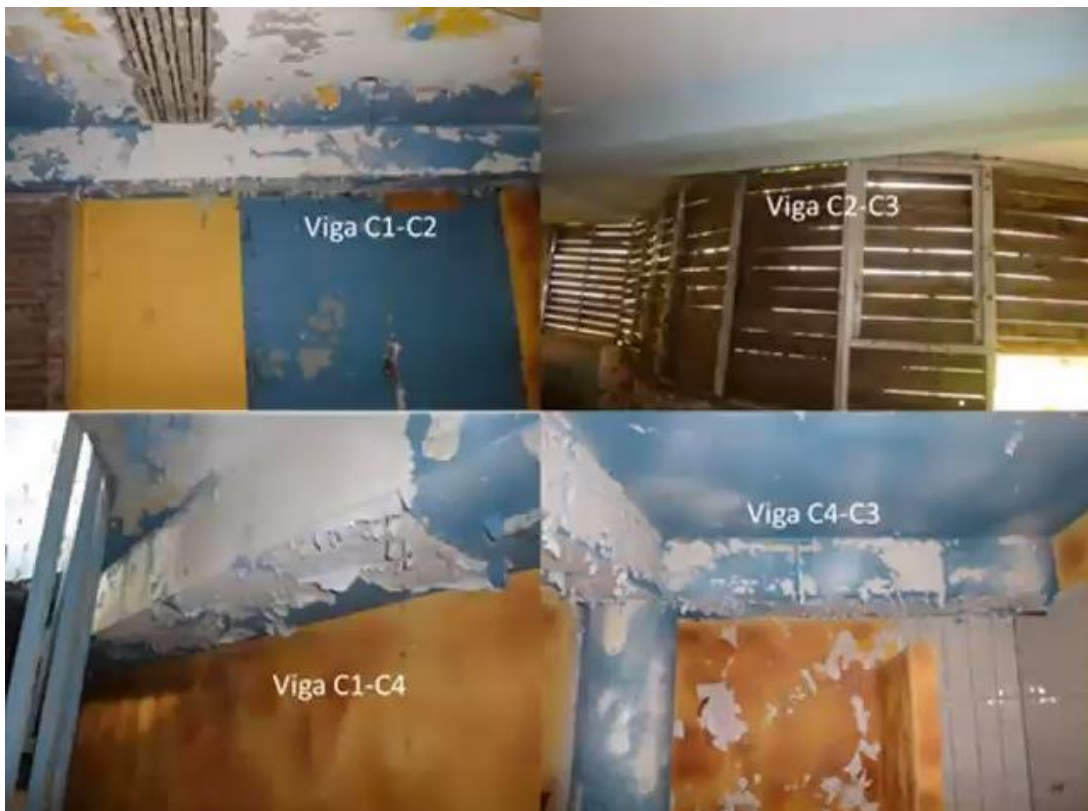
Vigas Planta Baja. Fuente: María Beatriz Valcarce, investigadora del CONICET

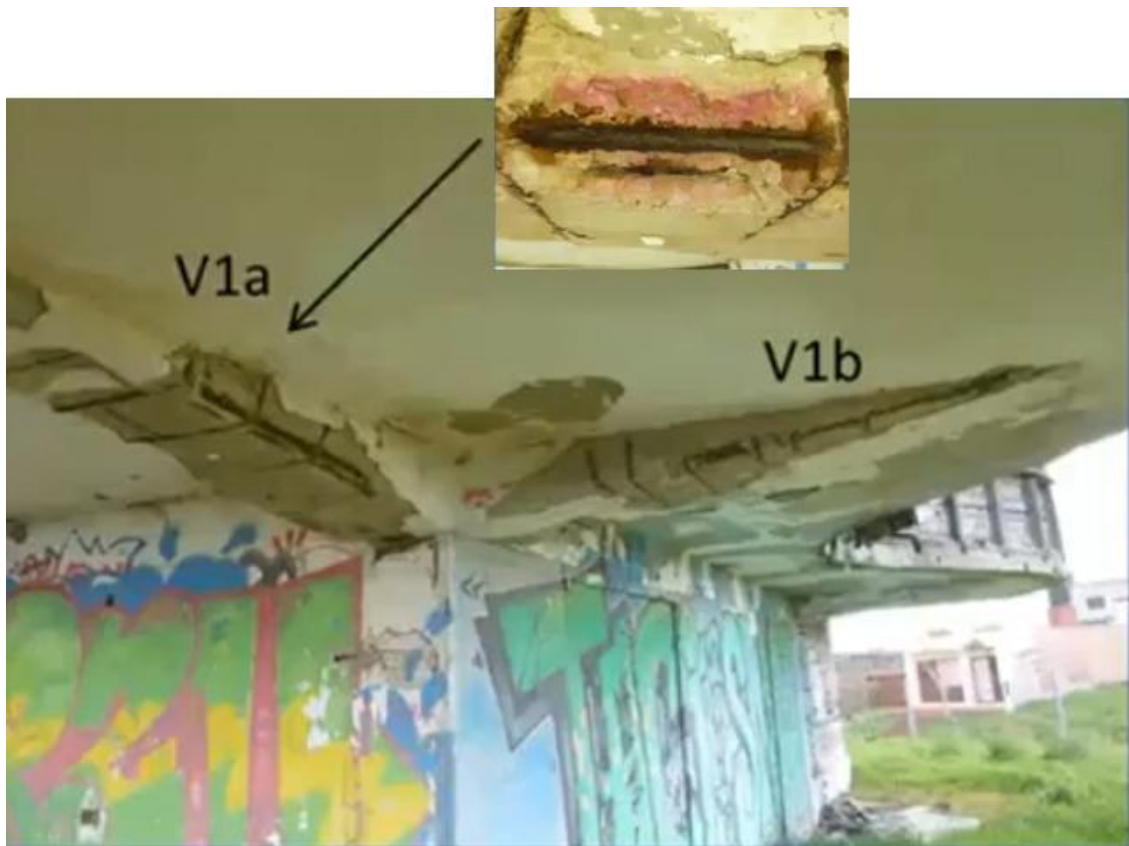
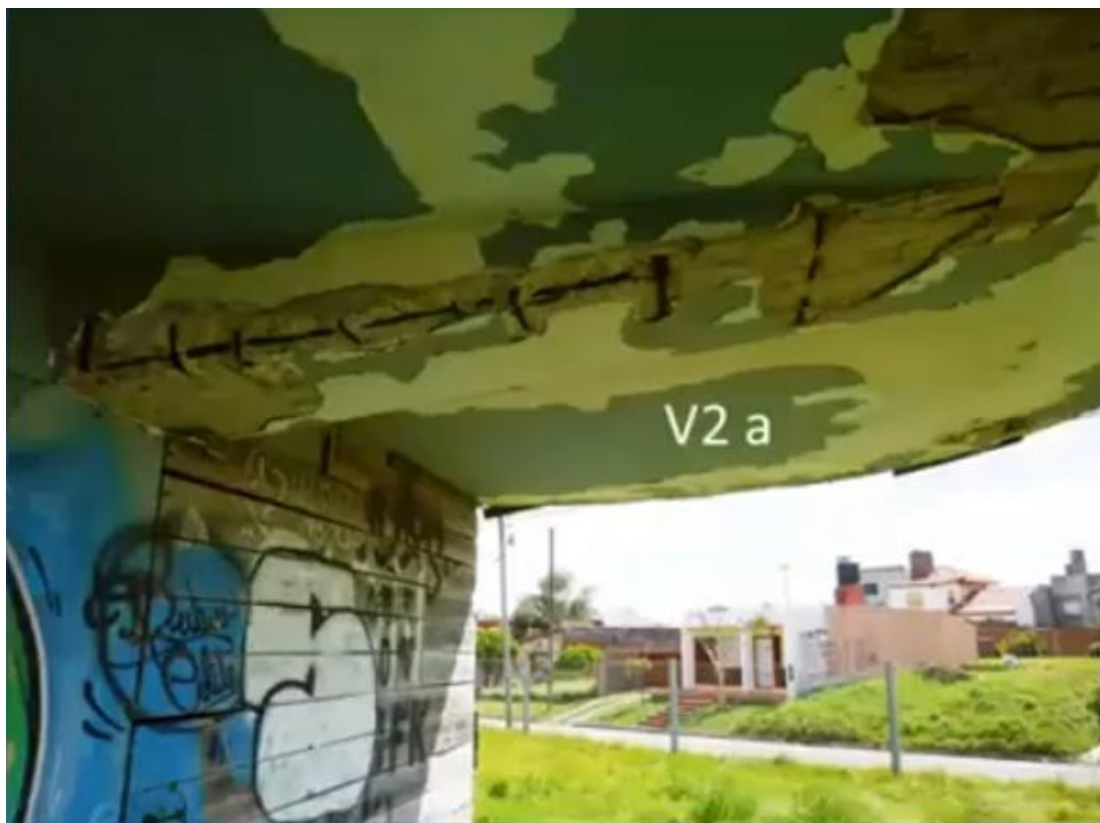
Vigas en Voladizo. Fuente: María Beatriz Valcarce, investigadora del CONICET

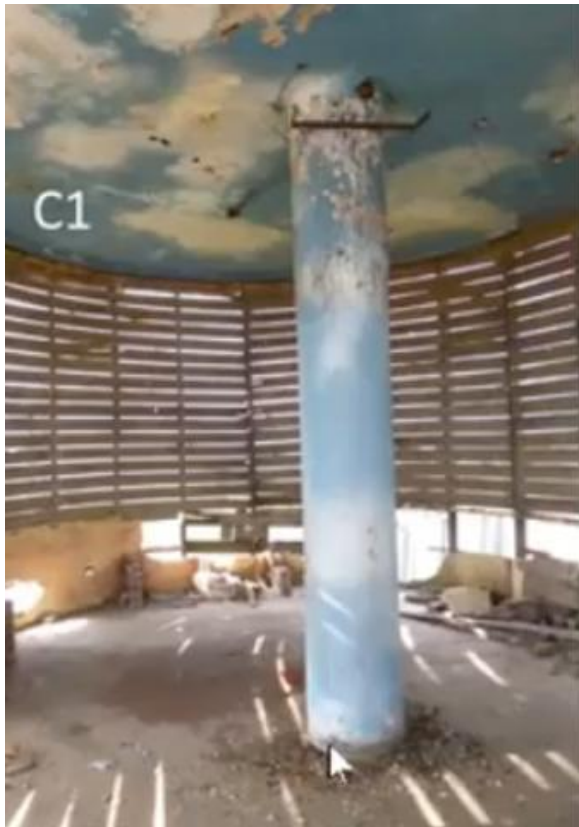
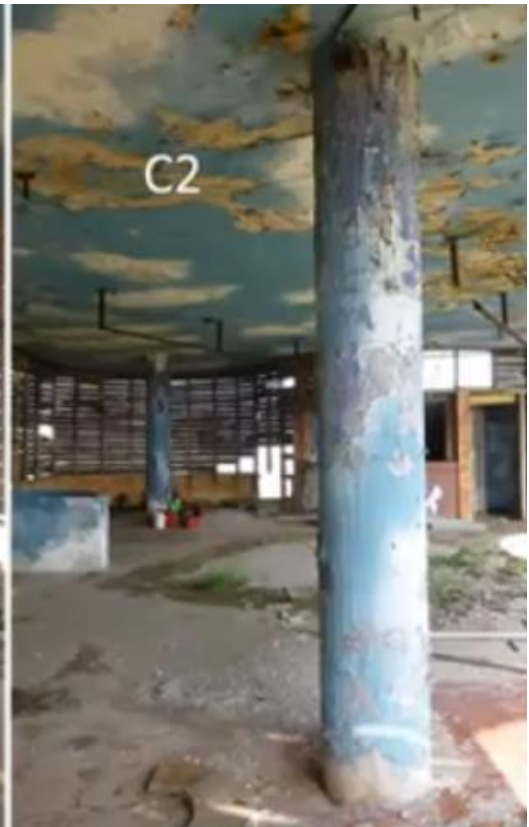
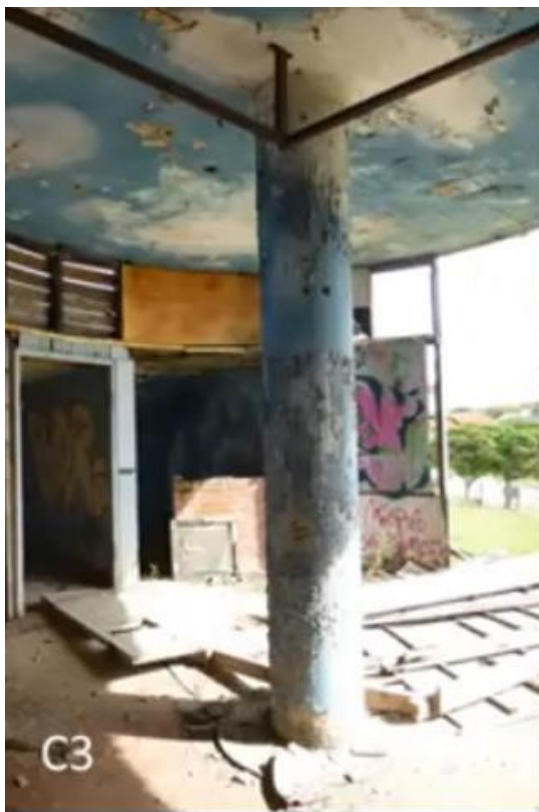
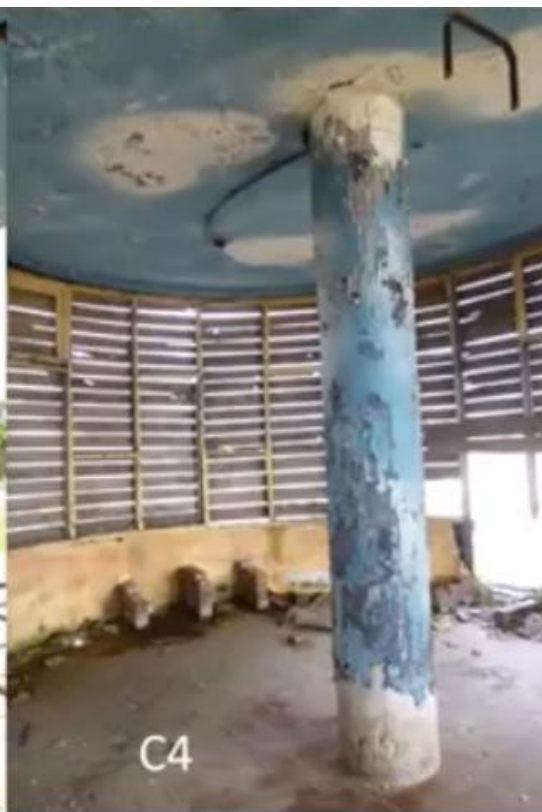
Columnas Planta Alta. Fuente: María Beatriz Valcarce, investigadora del CONICET

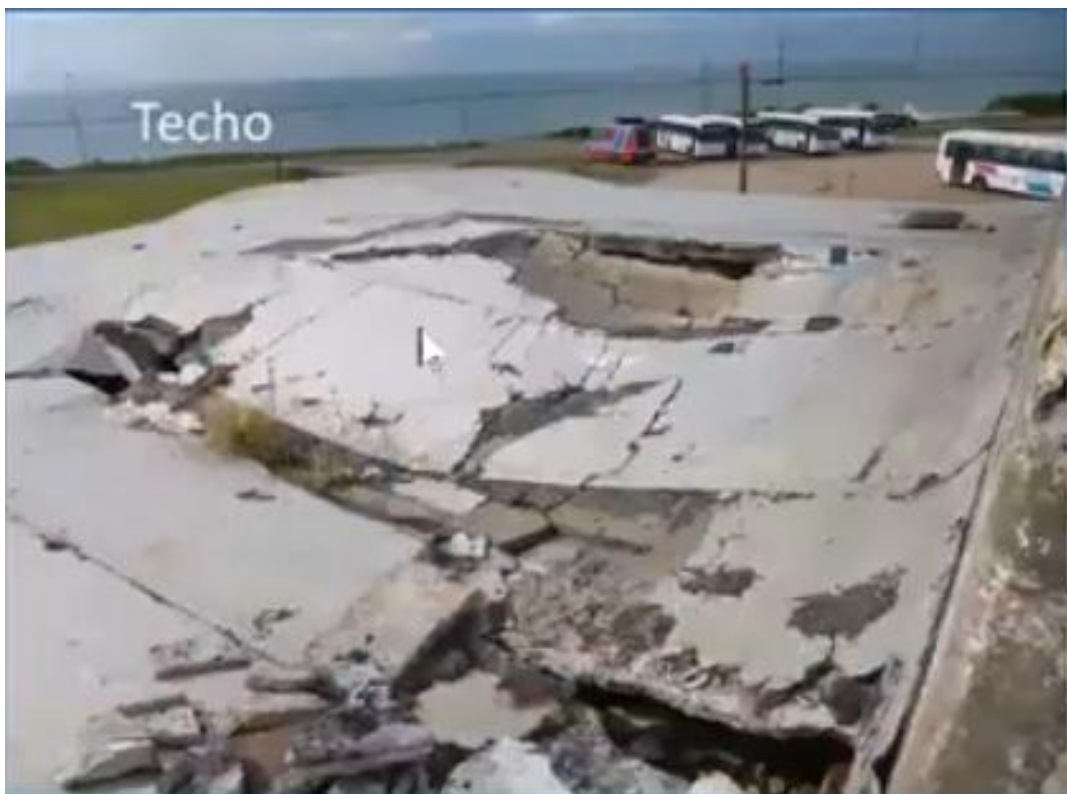
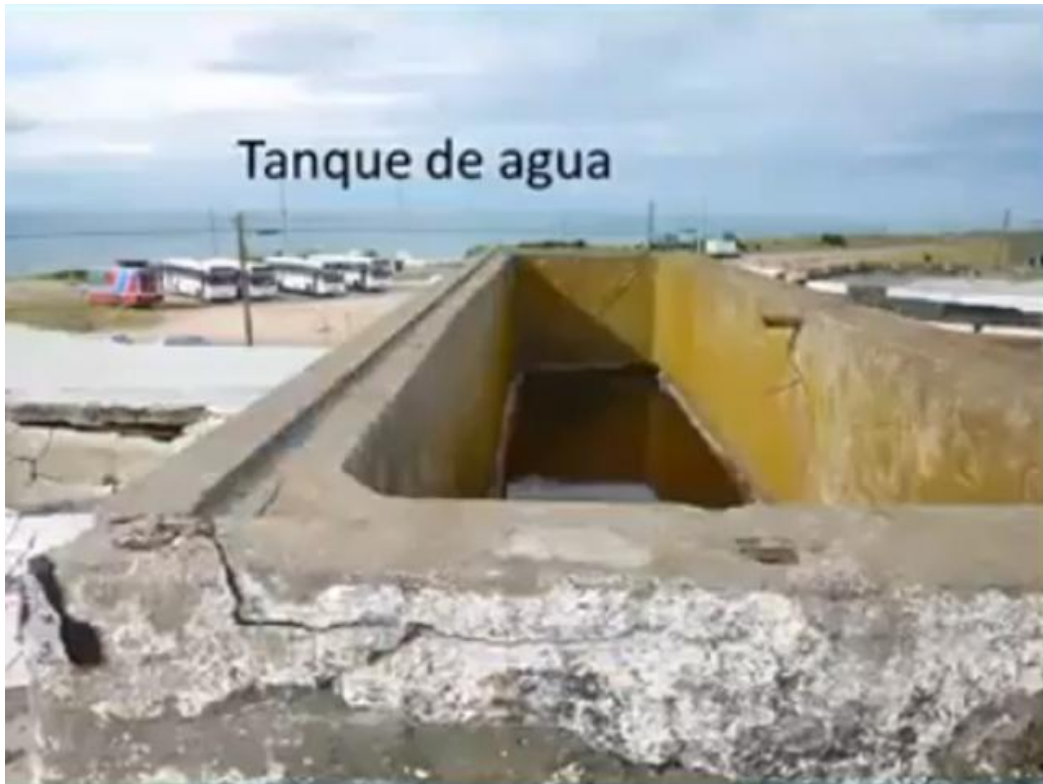
Cubierta y Tanque de agua. Fuente: María Beatriz Valcarce, investigadora del CONICET
