Facultad de Ingeniería
Universidad Nacional de La Plata

PROYECTOS DE EXTENSIÓN

ConstruIRAS

Instalaciones Replicables Alternativas Sostenibles

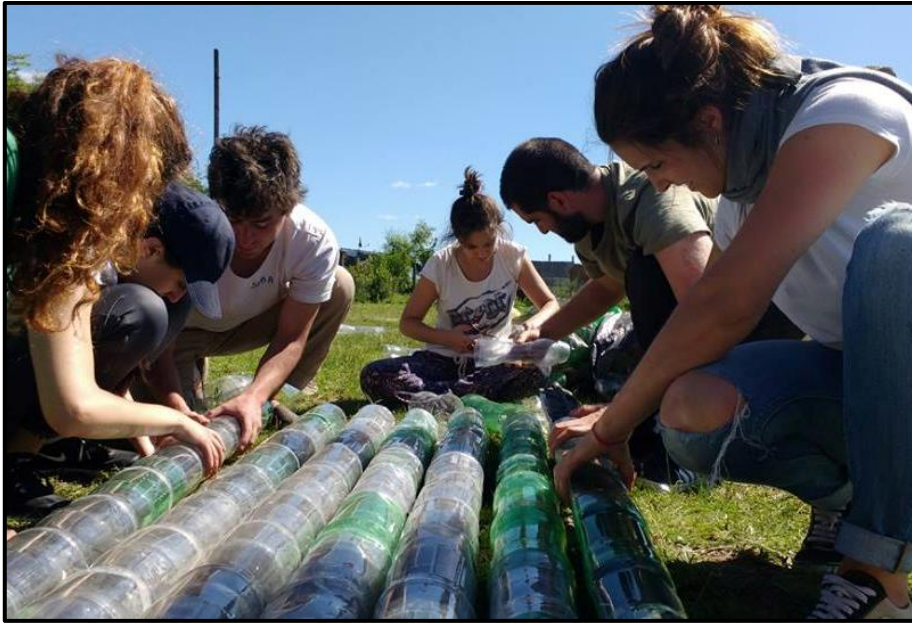
Foto N° 1: Integrantes del equipo en la capacitación de la ONG

Con el objeto de familiarizarse con la tecnología a aplicar y capacitarse sobre la ejecución de los calentadores solares, los estudiantes participaron de una jornada de aprendizaje donde la ONG SUMANDO ENERGÍAS, enseña el método constructivo a la vez que se construye un modelo para un hogar predeterminado. En la Foto N° 1 se muestra la actividad realizada durante la capacitación con la mencionada ONG y en la Foto N° 2 una imagen grupal con el calentador construido como resultado de la jornada de trabajo.

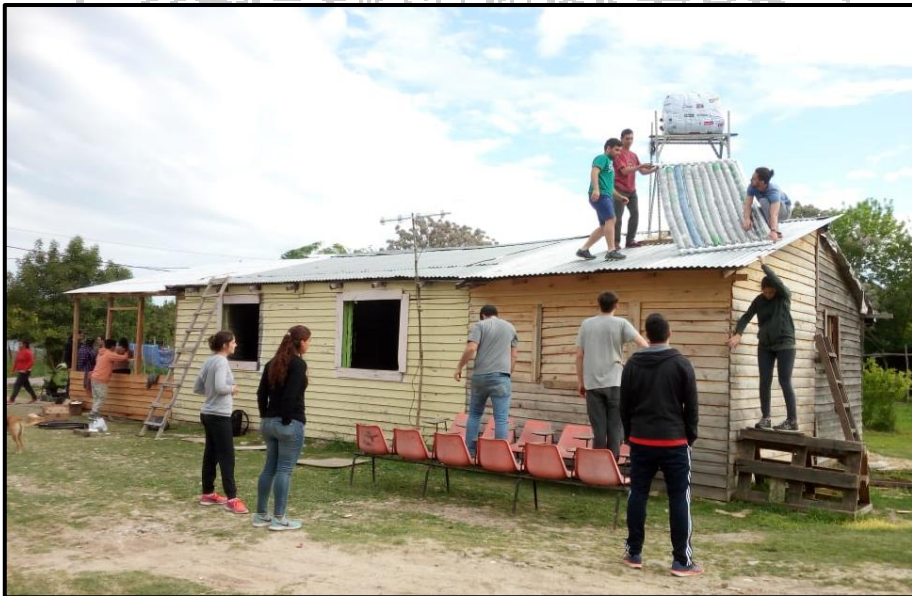
Foto N° 2: Grupo de trabajo instalando el calentador solar

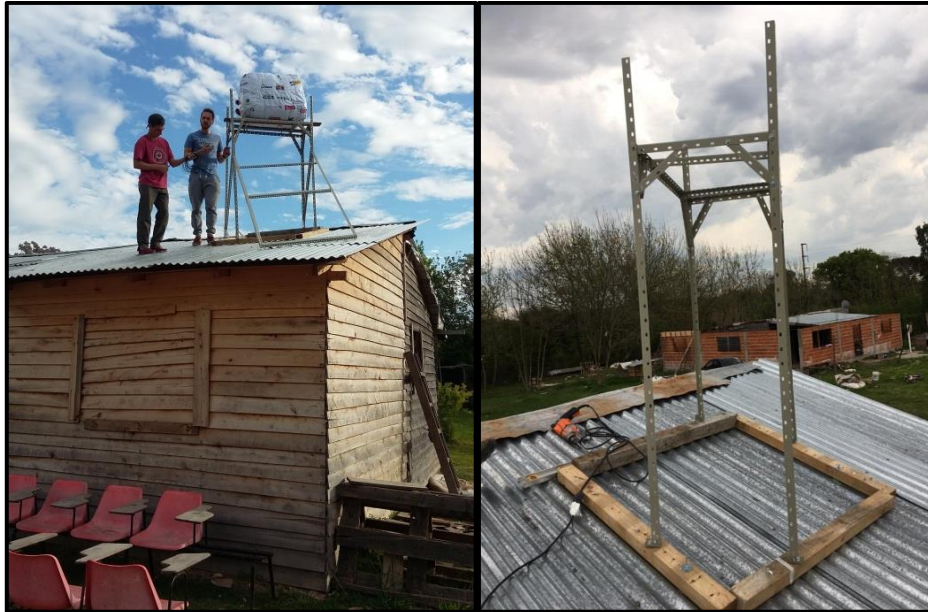
Foto N° 4: Soporte realizado para sostener el calentador solar

En la Foto N° 4 se muestra el soporte ejecutado como complemento del calentador solar y en la Foto N° 5 se observa todo el equipamiento ya colocado sobre el techo del apoyo escolar.

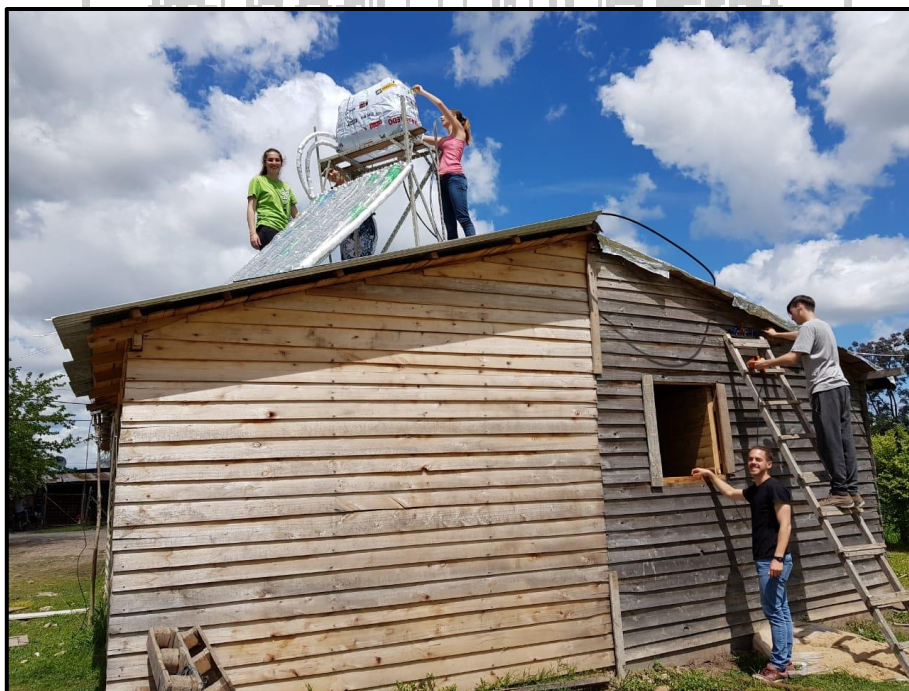
Foto N° 5: Calentador solar instalado

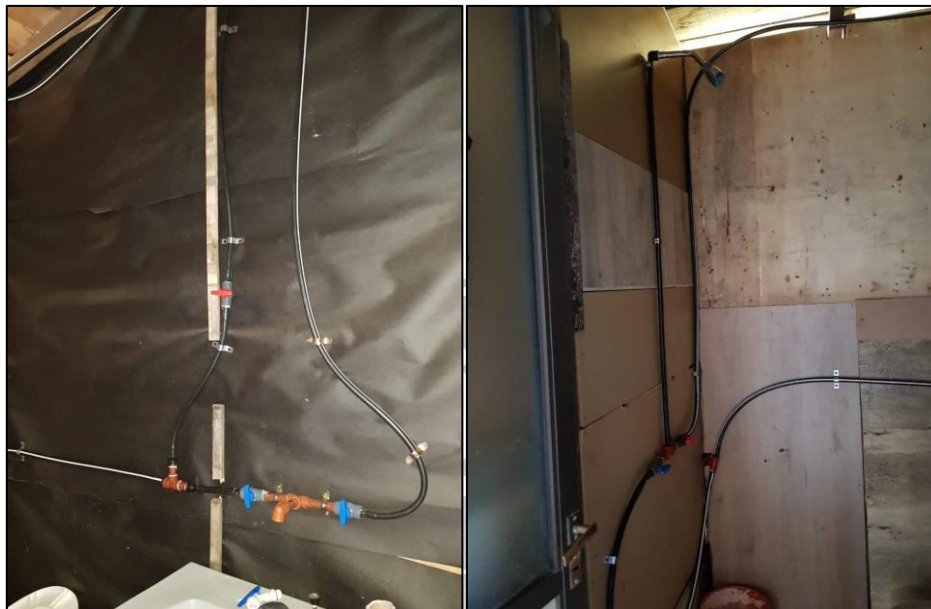
Foto N° 6: Instalaciones interiores del baño de la Copa de Leche

Una vez instalado el calentador se tuvieron que modificar y acondicionar las instalaciones agua fría y caliente del baño, para poder utilizar el agua caliente provista por el calentador solar. La Foto N ° 6 muestra la instalación final de la misma.

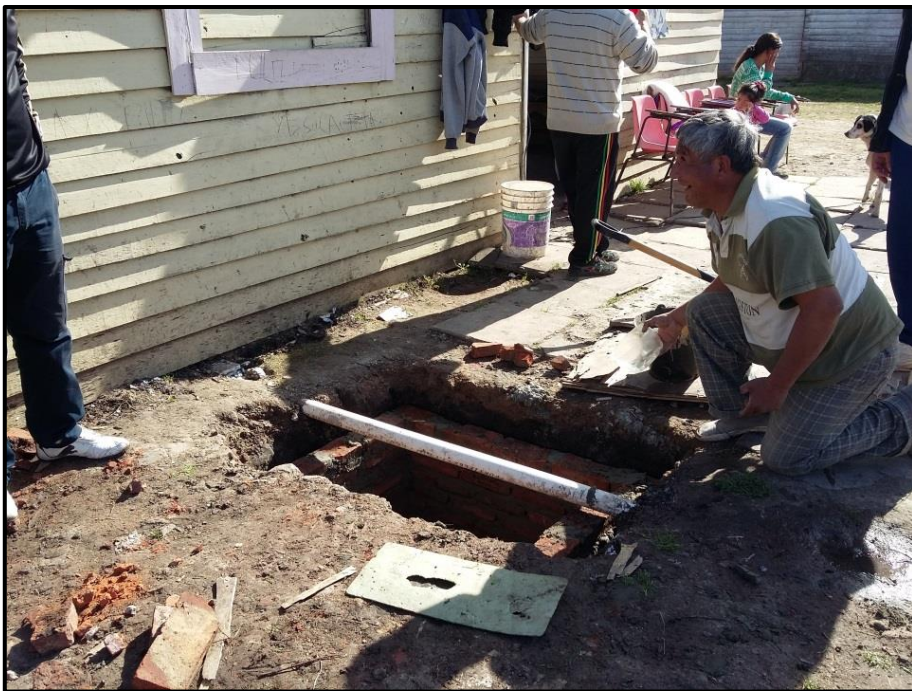
Foto N° 7: Construcción de la cámara séptica

En la Foto N° 7 puede verse un instante de la ejecución de la cámara séptica y en la Foto N° 8 la cámara ya terminada.

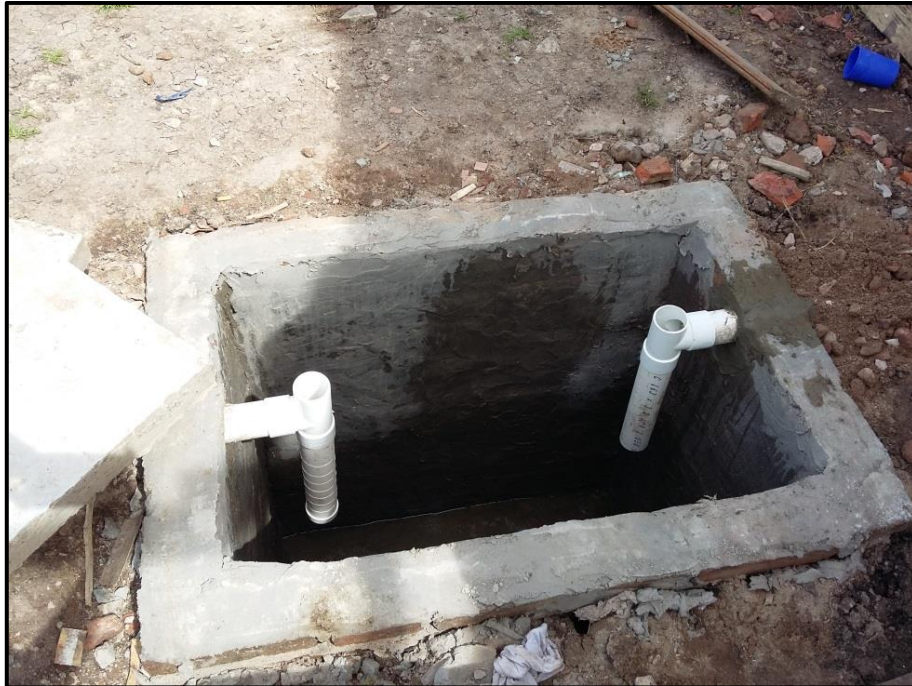
Foto N° 8: Cámara séptica terminada

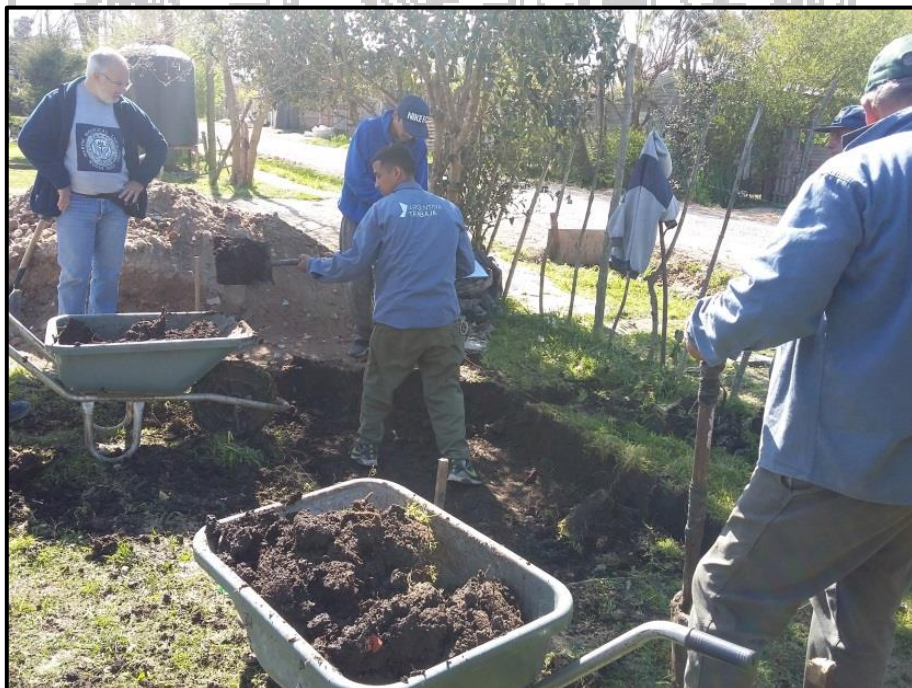
Foto N° 9: Cooperativa de trabajo realizando el humedal

Asimismo, en la Fotos N° 9 y N° 10 se muestran dos instancias de la ejecución del humedal y en la Foto N° 11 el humedal terminado con las plantas en su interior

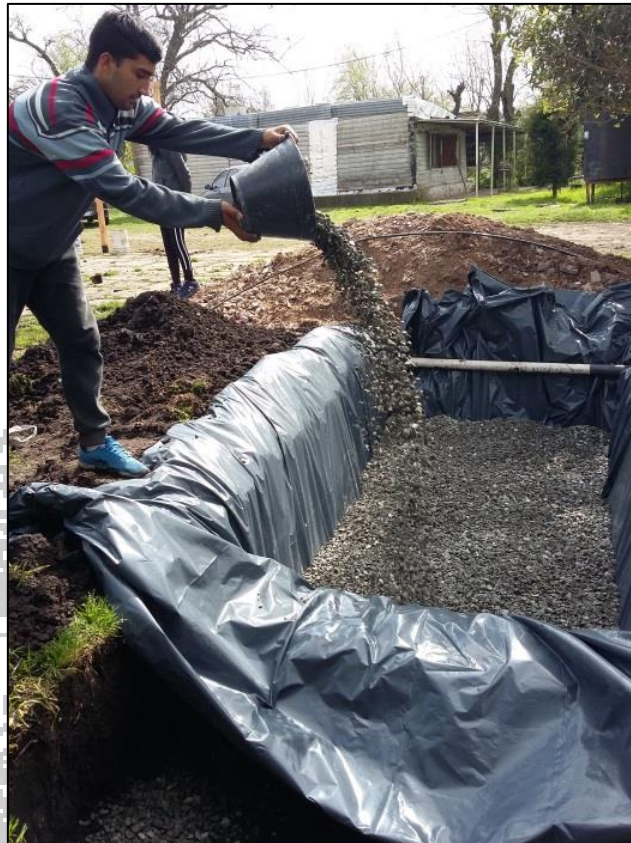
Foto N° 10: Relleno del humedal con piedra partida

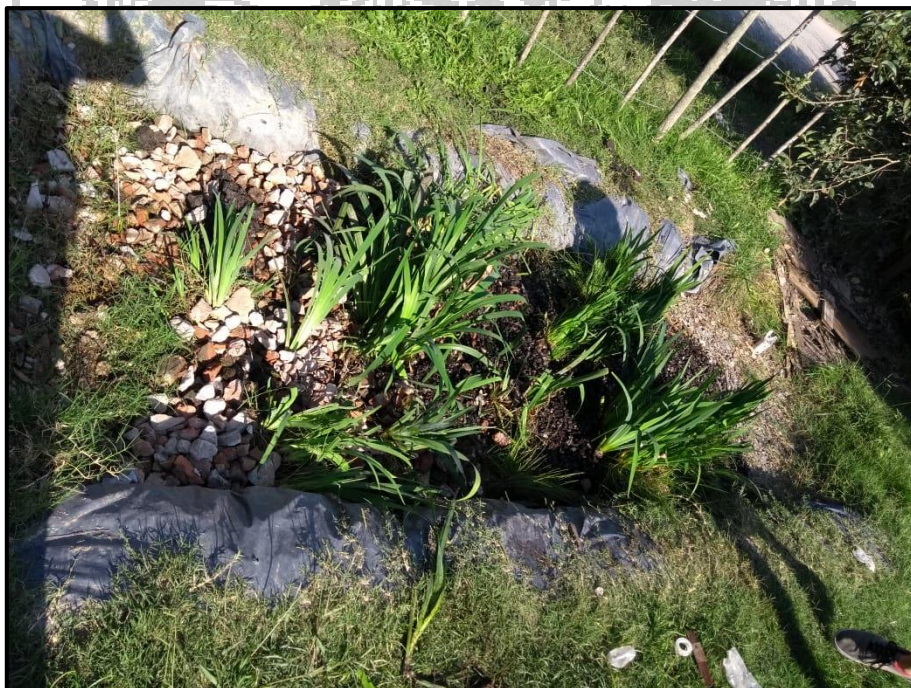
Foto 11: Humedal terminado con totoras implantadas

El sistema desarrollado en el barrio Romero Campo es conocido con el nombre de “humedal”, y constituye una solución sencilla y económica al problema de los efluentes cloacales. En él, se lleva a cabo la depuración de las aguas residuales que luego son volcadas a las zanjas, casi sin cargas contaminantes.

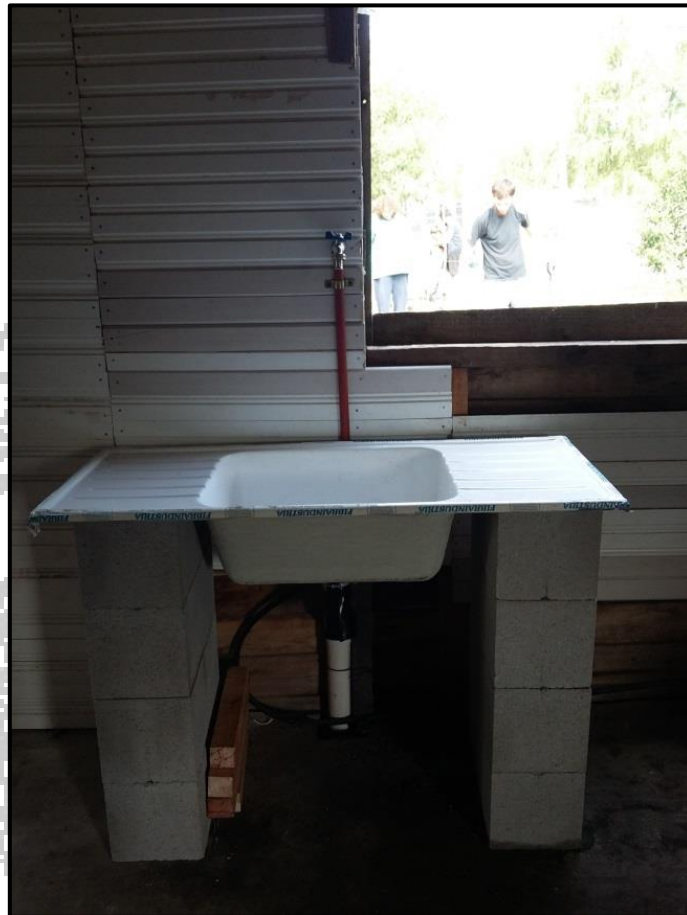
Foto N° 12: Bacha instalada en el comedor - copa de leche

Para darle eficiencia al humedal, previamente se realizó la instalación de la bacha en la cocina del comedor, la cual a su vez facilitaba las tareas diarias de la Copa de Leche. La Foto N° 12 muestra la instalación de la misma.
