PETROGRAFIA DEL HORMIGON ENDURECIDO AFECTADO POR LA REACCIÓN ÁLCALI-SÍLICE

S. A. Marfil^{1,2}; P. J. Maiza^{1,3} y R. C. Salomón^{1,4}

¹ Dpto. de Geología - Universidad Nacional del Sur. San Juan 670. 8000 Bahía Blanca.

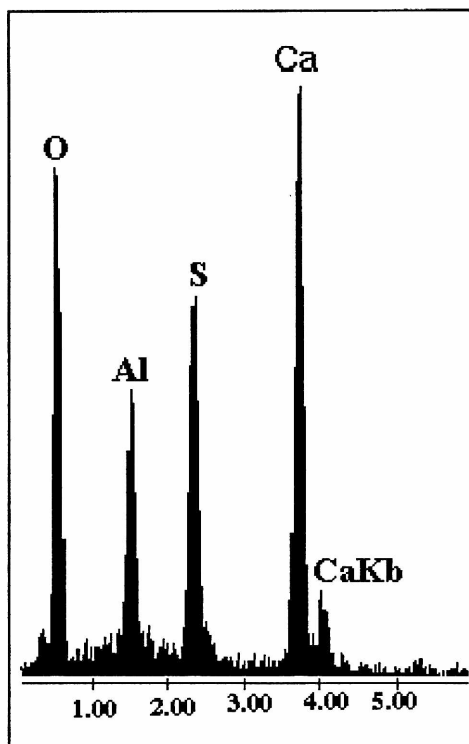
Figura 3. EDAX de ettringita

La ettringita se presenta en cristales fibrosos asociada frecuentemente a cristales hexagonales de portlandita ($\text{Ca}(\text{OH})_2$), (Fm 29, 30 y 31). Los espectros de EDAX característicos se muestran en la figura 3 (S, O, Al y Ca).

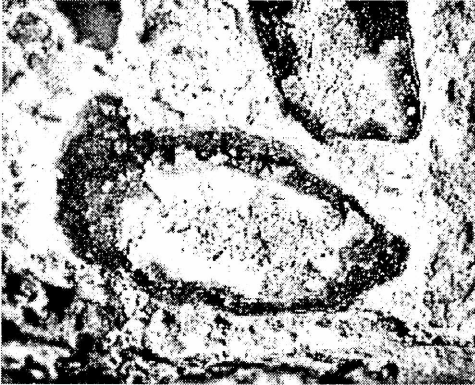
Fm7. Hormigón deteriorado por la RAS . El proceso de reacción afecta a los clastos y al mortero

En la Fm 7 se observa un testigo de hormigón con claras evidencias de reacción desarrolladas tanto en los clastos del agregado grueso como en el mortero. Este último presenta un importante deterioro, reflejado principalmente en los poros de aire atrapado y poros del hormigón, donde el material de neoformación colmata a los huecos o los rellena parcialmente.

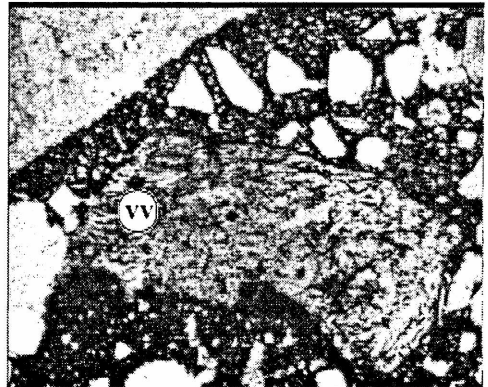
Fm10. Vulcanita vitrea (vv) con avanzado proceso de desvitrificación principalmente a montmorillonita

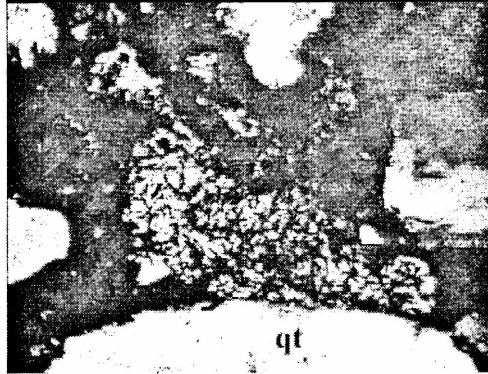
Fm26. Avanzado estado de coagulación (z) en la pasta. Se muestran elastos de cuarzo con extinción ondulante (qt) con contactos de caries

Estado de la pasta: En hormigones sanos la pasta se presenta homogénea (Fm 21), los poros de aire se encuentran vacíos, (Fm 22), mientras que en hormigones que presentan deterioro, los poros de aire se encuentran parcial o totalmente rellenos con ettringita (Fm 23 y 24). La Fm 25 muestra un detalle de un poro con ettringita. Si el proceso de degradación se encuentra en estado avanzado es frecuente la ceolitización de la pasta (Fm 26 y 27). En general, este proceso va acompañado por una abundante carbonatación en la pasta (Fm 28).

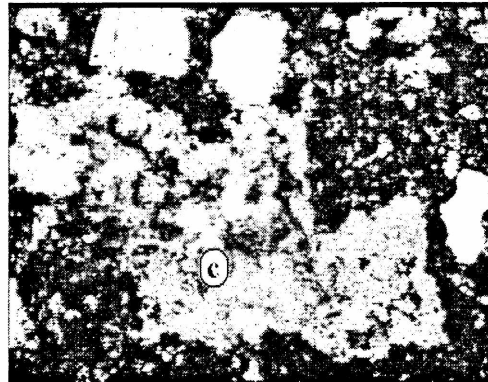
Fm28. Idem anterior con luz paralela

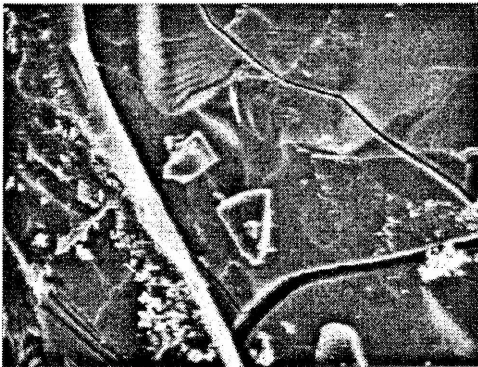
Fm33: Ceolita masiva

La ceolita se presenta desde muy pobremente cristalizada, en forma masiva o de gel hasta con hábito cristalino característico (Fm 32, 33 y 34). La composición química
