# INFORME TÉCNICO

Caso: Centro municipal de distrito sudoeste  
“Emilia Bertolé”  
Municipio: Rosario  
Provincia: Santa Fe

### Proyecto EUROCLIMA «Edificios municipales energéticamente eficientes y sustentables»

# REPORTE DIAGNÓSTICO ENERGÉTICO ORIGINAL Y MEJORADO

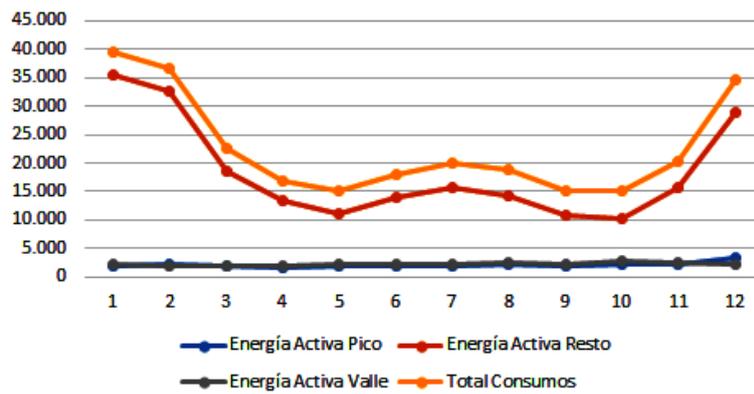
Figura 2: Variación mensual en 2019 de consumo de energía eléctrica. Fuente: Municipio

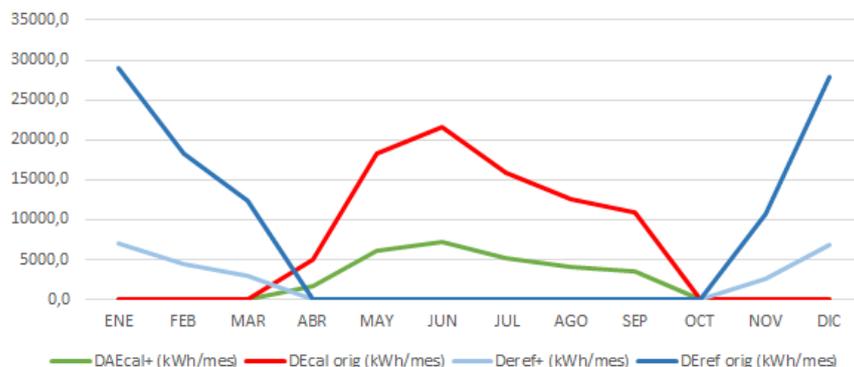
**Bloque noroeste de salud y consultorios:** El diagnóstico energético muestra que en la condición actual el sector edilicio requiere 84037,08 kWh/año en calefacción y 98290,5 kWh/año en refrigeración y con todas las medidas de rehabilitación podría reducirse a 27813,68 kWh/año en calefacción y 23846,2 kWh/año en refrigeración. Implica una reducción en la demanda de 66,90 % en calefacción y 75,74 % en refrigeración. Así tendríamos como indicador de comparación en calefacción 35,46 kWh/m<sup>2</sup>.año y 149,1 kWh/m<sup>2</sup>.año en refrigeración con un total de 184,56 kWh/m<sup>2</sup>.año con rehabilitación. Difícil de reducir solamente con medidas pasivas de eficiencia energética. Solo queda apelar a medidas activas combinando energías renovables con sistema de climatización mucho más eficiente. En particular climatización geotérmica somera con bombas de calor, u otras opciones.

Figura 3: Comparación de demandas de energía en climatización mensual original y con mejoras en bloque noroeste de salud y consultorios.

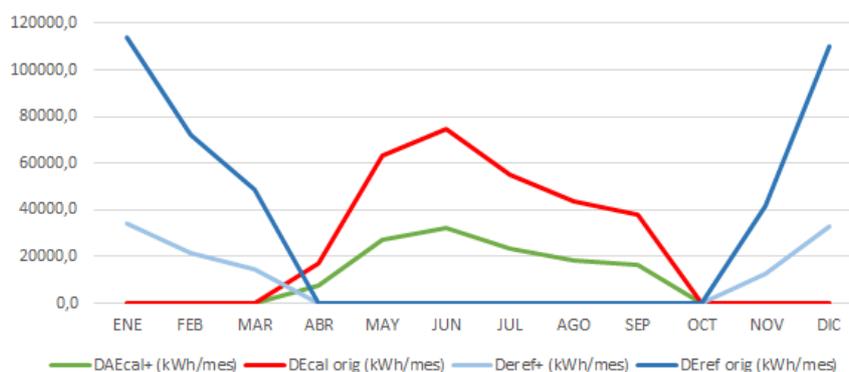
**Bloque administrativo y cultural:** El diagnóstico energético muestra que en la condición actual el sector edilicio requiere 292330,96 kWh/año en calefacción y 387268,8 kWh/año en refrigeración y con todas las medidas de rehabilitación podría reducirse a 125631,91 kWh/año y 117052,9 kWh/año respectivamente. Implica una reducción en la demanda de 57,02 % en calefacción y 69,77 % en refrigeración. Así tendríamos como indicador de comparación en calefacción 33,96 kWh/m<sup>2</sup>.año y 151,2 kWh/m<sup>2</sup>.año en refrigeración con un total de 185,16 kWh/m<sup>2</sup>.año. Difícil de reducir solamente con medidas pasivas de eficiencia energética. Solo queda apelar a medidas activas combinando energías renovables con sistema de climatización mucho más eficiente. En particular climatización geotérmica somera con bombas de calor.

Figura 4: Comparación de demandas de energía en climatización mensual original y con mejoras en bloque administrativo y cultural.

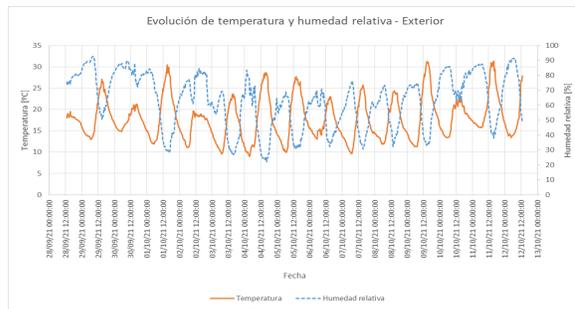
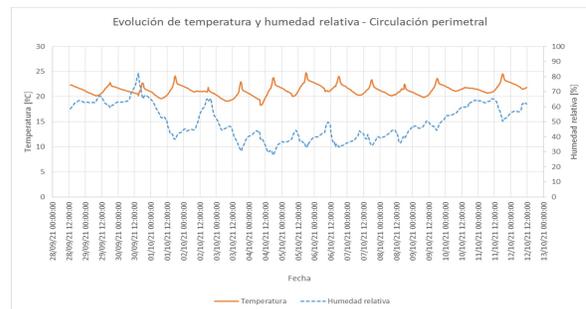
**SITUACIÓN DE CONFORT EN INVIERNO**

Hobo exterior: H32 - Hobo de Rosario Distrito Centro

Hobo interior: H42

Lectura: 28/09/2021 13:00  
 12/10/2021 13:00  
 T [°C] Prom: 17,82  
 HR [%] Prom: 63,06

Lectura: 28/09/2021 13:00  
 12/10/2021 11:30  
 T [°C] Prom: 21,30  
 HR [%] Prom: 49,66

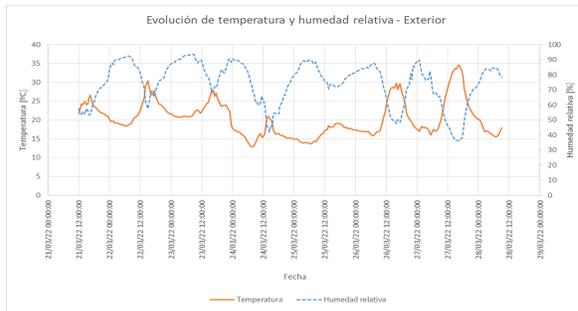
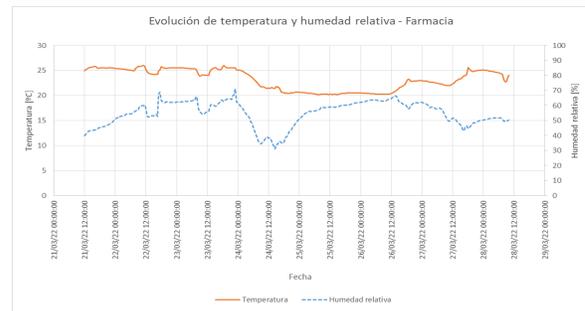
**SITUACIÓN DE CONFORT EN VERANO**

Hobo exterior: H32 - Hobo de Rosario Distrito Centro

Hobo interior: H63

Lectura: 21/03/2022 12:00  
 28/03/2022 9:00  
 T [°C] Prom: 20,38  
 HR [%] Prom: 74,47

Lectura: 21/03/2022 12:00  
 28/03/2022 10:00  
 T [°C] Prom: 23,19  
 HR [%] Prom: 54,78

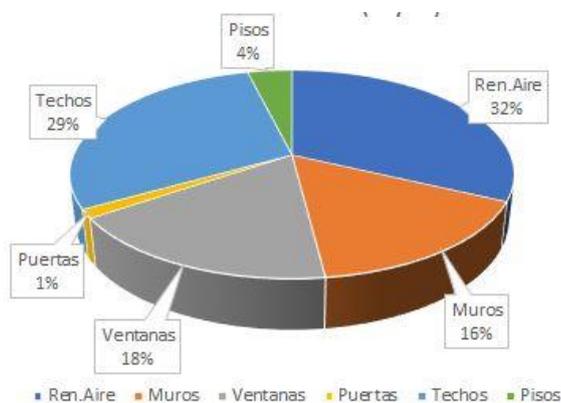
Figura 1: Pérdidas térmicas en calefacción, discriminadas. Situación original.

A fin de definir estrategias de rehabilitación se analizan las pérdidas y se encuentra que es factible intervenir los techos (29%), muros (16%) y vidriados (19%), según Figura 1, a fin de lograr mejoras en la demanda de energía.

- Aislamiento en muros tipo EIFS/SATE (External Insulation Finish System) con 4 a 5 cm de EPS de 20 o 30kg/m<sup>3</sup> y base coat reforzado con doble malla Fibra Vidrio 10x10mm de 110g/m<sup>2</sup> hasta 2.0 m de altura. (Km= 0.58 a 0.48 W/m<sup>2</sup>K según opción adoptada).

- En techo de losa de H<sup>9</sup>A<sup>9</sup> realizar un "techo invertido" usando placas de 0.7 x 0.7 m x 75mm de EPS extruido de 20 kg/m<sup>3</sup> (tipo: Neotech Roof Placa Termodrenante), cubierto con un geotextil y 5 a 8 cm de arcilla expandida de granulometría media. (Kt<sub>1</sub>= 0.31 a 0.28 W/m<sup>2</sup>K según opción adoptada).

- En techo de chapa ondulada en sector cultural incorporar 10cm de manta de lana de vidrio adicional con foil de aluminio. (Kt<sub>2</sub>= 0.35 W/m<sup>2</sup>K).

- La intervención más costosa es en vidriados, sea en aislamiento, como en protección solar. Una variante costosa es el cambio de todas las aberturas o al menos hojas móviles que permitan usar DVH y algo menos costoso, agregar un nuevo vidrio pegado con sellador y un perfil S de aluminio. En los vidriados fijos reemplazarlos por DVH. (Kv= 3.50 a 2.88 W/m<sup>2</sup>K según opción adoptada).

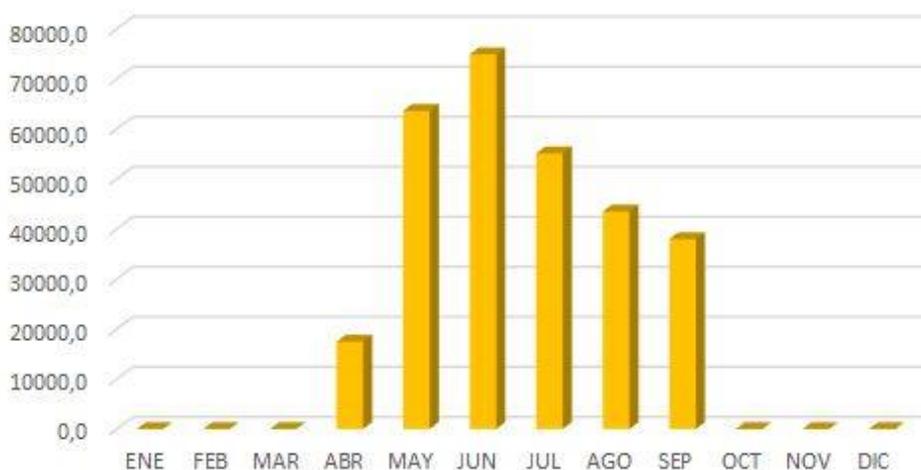
Figura 2: Demanda de energía en calefacción en kWh/mes calculado para TBCal= 20°C. Situación original

Del diagnóstico surge que el edificio tiene un Coeficiente volumétrico global de pérdidas térmicas Gcal (IRAM 11604) de 2,18 W/m<sup>3</sup>K y un Coeficiente de pérdidas unitarias 7,85 W/m<sup>2</sup> que resulta en una Demanda anual energía eléctrica en calefacción de **292331.01 kWh/año** y 79.01 kWh/m<sup>2</sup>año, para una temperatura base de calefacción de 20°C.

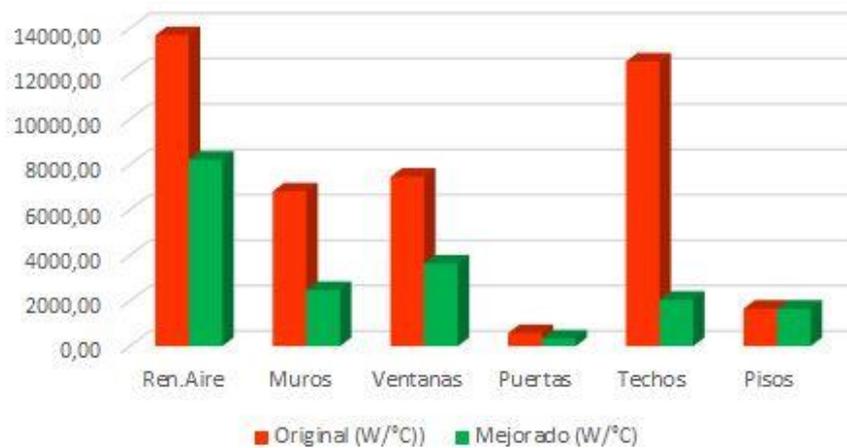
Figura 4: Comparación entre versión original y mejorada

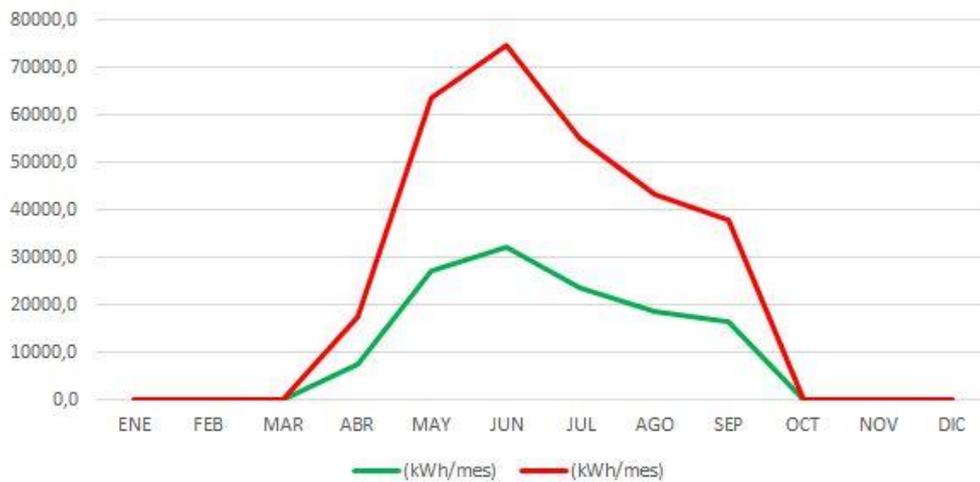
Figura 5: Comparación entre versión original y mejorada mensual

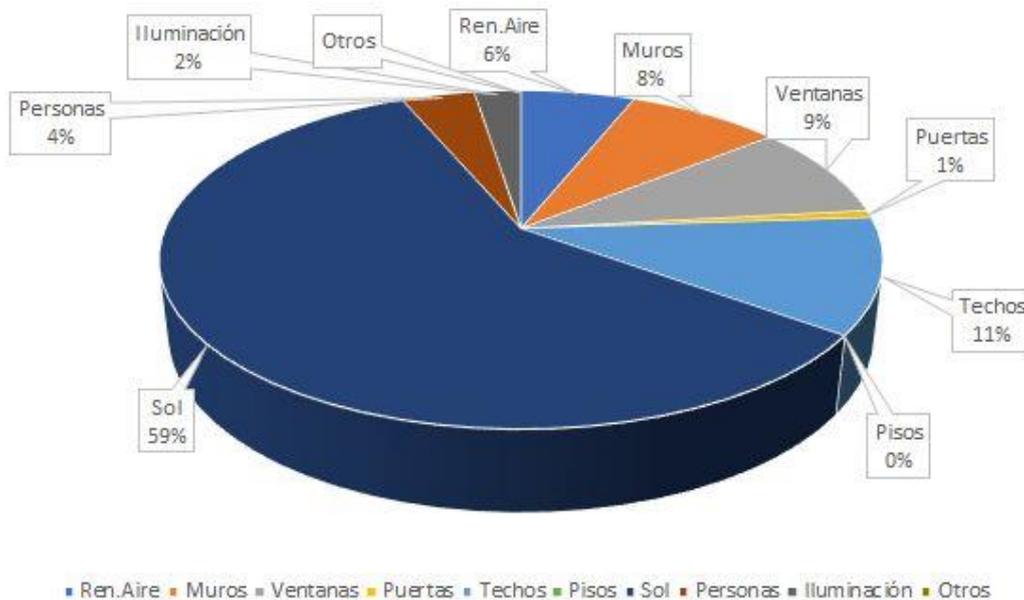
Figura 6: Aportes térmicos discriminados. Situación original de verano.

La figura 6 muestra la discriminación de aportes térmicos en el edificio. Se destacan el asoleamiento con el 59%, los techos con el 11%, los muros con un 8%, y las ventanas y puertas vidriadas, con un 10%. En la condición de invierno se propuso mejoras en estos, pero es importante la protección solar. Este análisis simplificado no considera el aporte solar mediante temperatura sol aire o similar ni el efecto de la inercia térmica que quizá modificaría la distribución de aportes. No es posible modificar aporte de personas, iluminación o renovaciones de aire al ser un edificio público de carga variable.

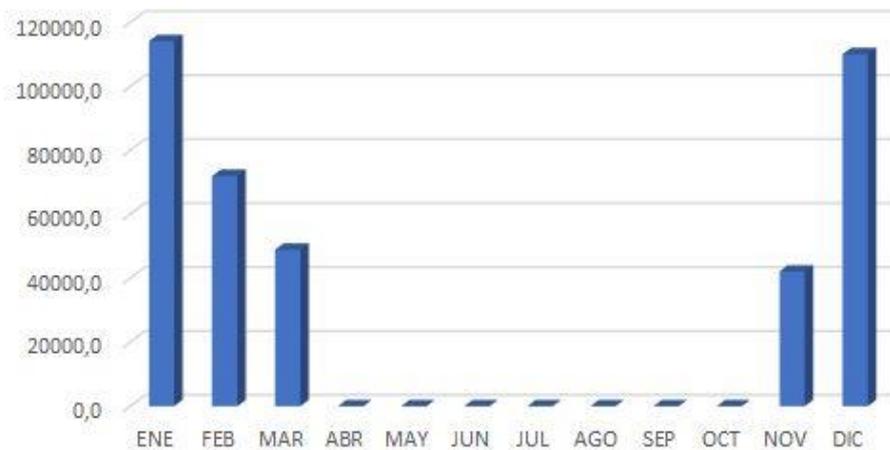
Del diagnóstico surge que el edificio tiene un Coeficiente volumétrico global de pérdidas térmicas Gref (IRAM 11659) de  $123,77 \text{ W/m}^3$  que resulta en una Demanda anual energía eléctrica en refrigeración de **713407,46 kWh/año** y  $192,8 \text{ kWh/m}^2\text{año}$ , para una temperatura base de refrigeración de  $20^\circ\text{C}$ . Desde ya con una temperatura de termostato de  $23$  a  $25^\circ\text{C}$  implicaría menor demanda de energía. Se usa el criterio internacional de indicador de comparación a  $20^\circ\text{C}$ .

Figura 7: Variación mensual de la demanda de energía en refrigeración.

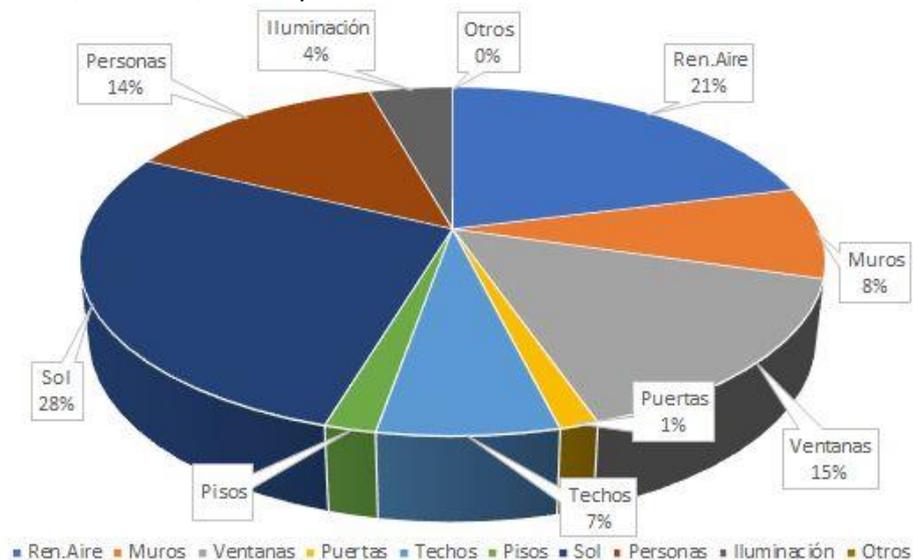
La figura 8 muestra la importante reducción del aporte solar relativo (28%), con las mejoras propuestas lo mismo que en muros (8%), techos (7%) y ventanas - puertas (16%). No se consideraron las mejoras en pisos y puertas lo mismo que en renovaciones de aire dado el tipo de función edilicia y costos de intervención.

Figura 8: Aportes térmicos discriminados. Situación mejorada verano.

Se mantienen las mejoras propuestas para el invierno solo agregando una protección solar en las aberturas que lo requieran. Se busca que los vidriados tengan un FES = 0.13, mediante el uso de DVH con FES= 0.5 combinado con persianas exteriores o toldos de lona de despliegue automático (Norma IRAM 11659-1).

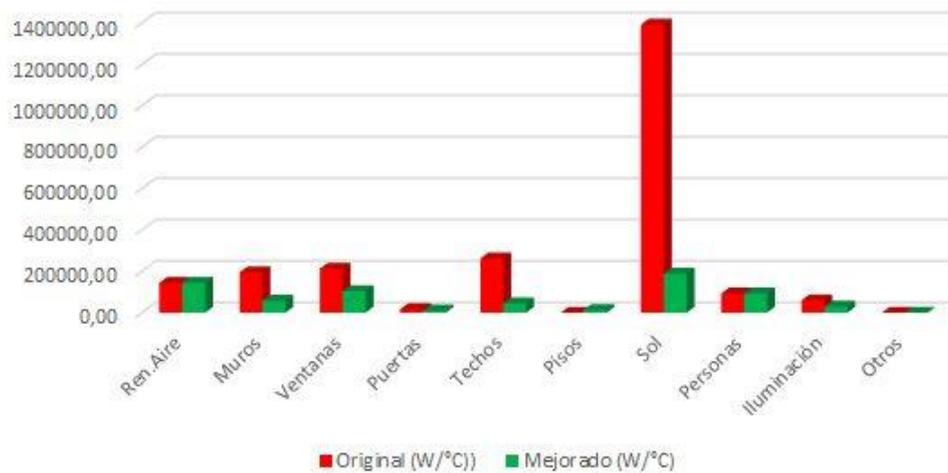
En la figura 9 se comparan el edificio original con el que resulta de las propuestas de mejoras. Destacan las reducciones en muros, ventanas, techos y en asoleamiento.

Figura 9: Comparación de edificio original y mejorado. Situación verano.

La figura 9 compara las demandas de energía entre el edificio original y el mejorado. Las reducciones más importantes se dan en asoleamiento, techos y muros, seguido de ventanas por conducción e iluminación.

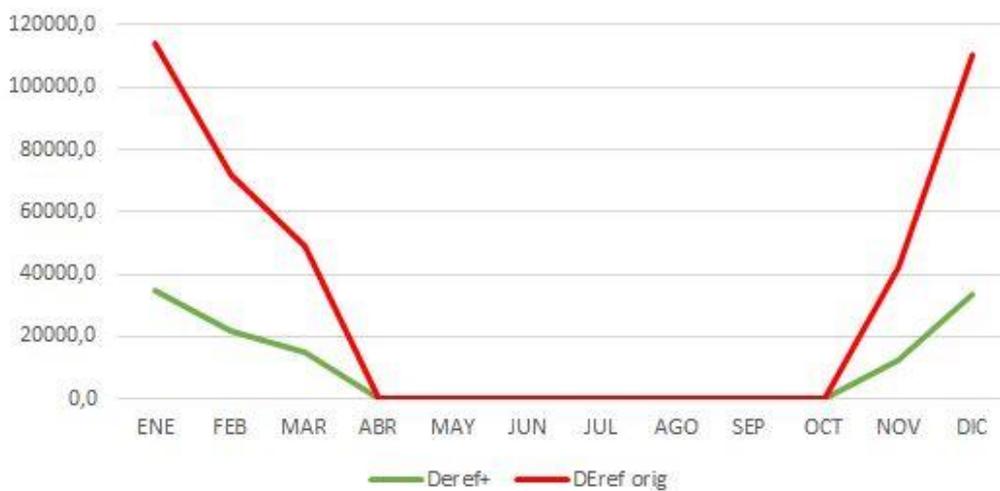
Figura 10: Comparación de la demanda de energía en refrigeración mensual del edificio original y mejorado. Situación verano.

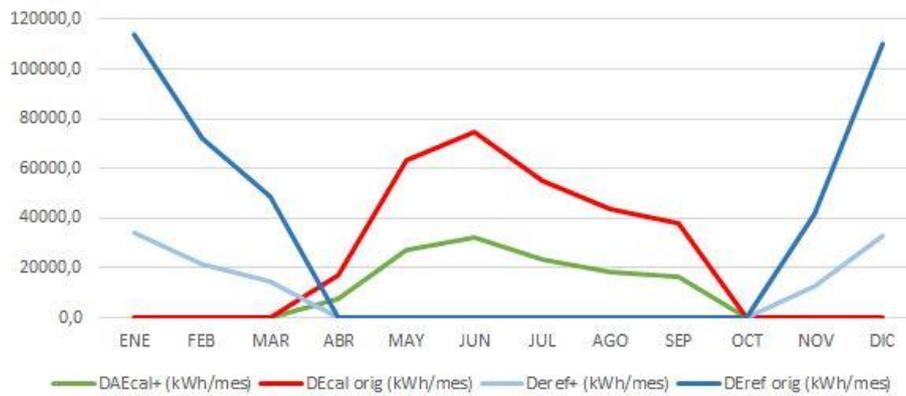
La figura 11 a modo de conclusión muestra que la reducción total anual de energía en climatización con las medidas de mejora propuestas podría ser del 64,29% para mantener el edificio en una temperatura constante de 20°C a lo largo de 8hs de lunes a viernes todo el año. Reduciendo de los 183,68 kWh/m<sup>2</sup>año a 65,59 kWh/m<sup>2</sup>año.

Figura 11: Comparación anual.

Por las condiciones de implantación de este bloque edilicio es posible implementar un sistema de refrescamiento nocturno mediante la combinación de conductos de aire enterrados en la zona deportiva y chimeneas solares practicadas a la cubierta. Principalmente en la zona cultural. En el sector administrativo sería factible un sistema de ventilación selectiva (B.Givoni) adaptado al régimen de brisas nocturnas principalmente de octubre a mayo con ingreso de aire desde zonas de acceso al norte y sur junto a chimeneas solares en techos. Permitiría extraer la carga térmica diurna y aprovechar la inercia térmica generada por el EIFS/SATE combinado con el "techo invertido". El dimensionamiento permitirá determinar si alcanza un sistema pasivo o debe ser parcialmente forzado. La demanda de energía en iluminación, motores y/o bombas puede ser satisfecha con un generador solar FV que además arrojará sombras en el techo.

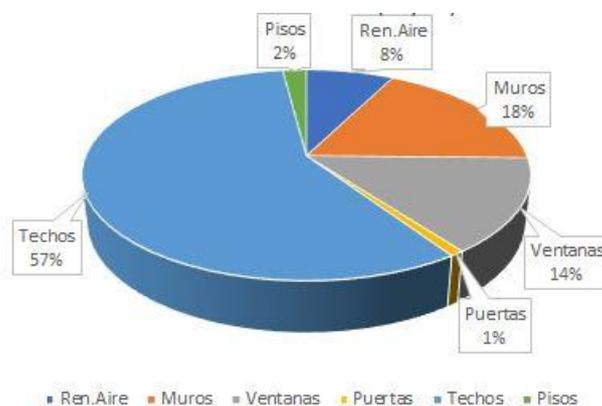
Figura 1: Pérdidas térmicas en calefacción, discriminadas. Situación original.

A fin de definir estrategias de rehabilitación se analizan las pérdidas y se encuentra que es factible intervenir

los techos (57%), muros (18%) y vidriados (15%), según Figura 1, a fin de lograr mejoras en la demanda de energía.

- Aislamiento en muros tipo EIFS/SATE (External Insulation Finish System) con 4 a 5 cm de EPS de 20 o 30kg/m<sup>3</sup> y base coat reforzado con doble malla Fibra Vidrio 10x10mm de 110g/m<sup>2</sup> hasta 2.0 m de altura. (Km= 0.58 a 0.48 W/m<sup>2</sup>K según opción adoptada).

- En techo de losa de H<sup>9</sup>A<sup>9</sup> realizar un “techo invertido” usando placas de 0.7 x 0.7 m x 75mm de EPS extruido de 20 kg/m<sup>3</sup> (tipo: Neotech Roof Placa Termodrenante), cubierto con un geotextil y 5 a 8 cm de arcilla expandida de granulometría media. (Km= 0.31 a 0.28 W/m<sup>2</sup>K según opción adoptada).

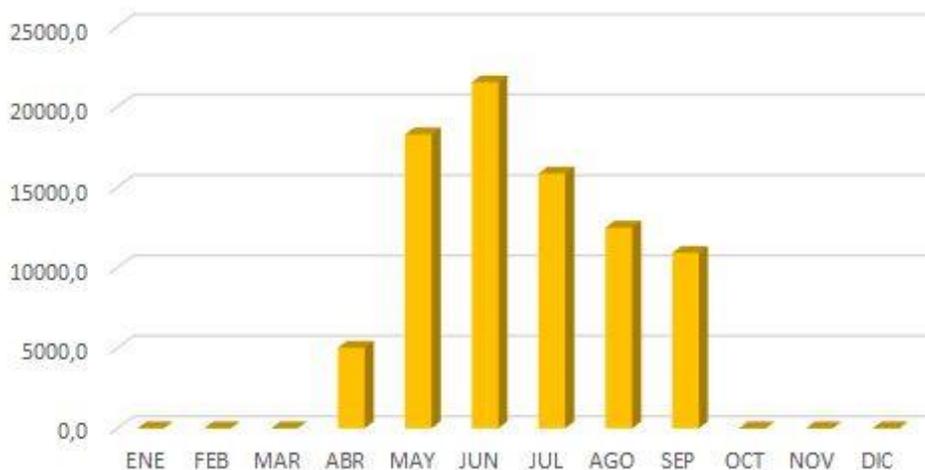
Figura 2: Demanda de energía en calefacción en kWh/mes calculado para T<sub>cal</sub>= 20°C. Situación original

Del diagnóstico surge que el edificio tiene un Coeficiente volumétrico global de pérdidas térmicas G<sub>cal</sub> (IRAM 11604) de 5,59 W/m<sup>3</sup>K y un Coeficiente de pérdidas unitarias 14.48 W/m<sup>2</sup> que resulta en una Demanda anual energía eléctrica en calefacción de **84037.08 kWh/año** y 107.15 kWh/m<sup>2</sup>año, para una temperatura base de calefacción de 20°C.

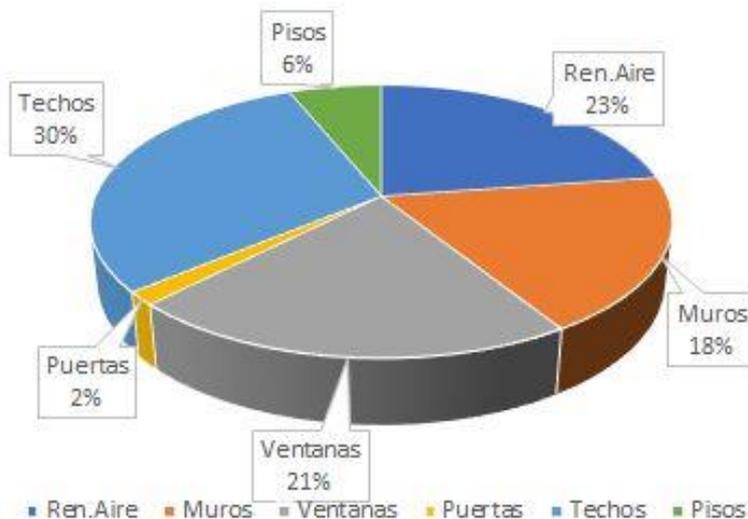
La implementación de las mejoras en muros, techos y vidriados permitirá reducir la demanda de energía en calefacción en un 66.9%. El edificio tendrá un Coeficiente volumétrico global de pérdidas térmicas Gcal (IRAM 11604) de 1.85 W/m<sup>3</sup>K y un Coeficiente de pérdidas unitarias 4.01 W/m<sup>2</sup> que resulta en una Demanda anual energía eléctrica en calefacción de **27813.68 kWh/año** y 35.46 kWh/m<sup>2</sup>año, para una temperatura base de calefacción de 20°C.

Figura 3: Pérdidas térmicas discriminadas situación mejorada

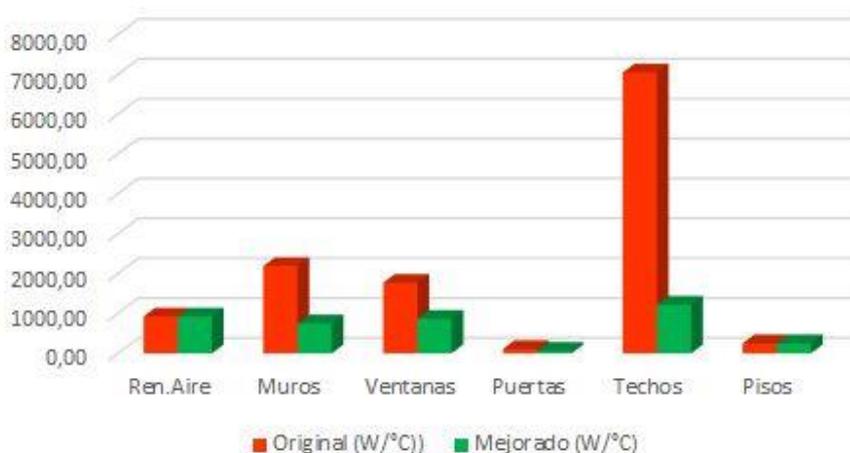
Figura 4: Comparación entre versión original y mejorada

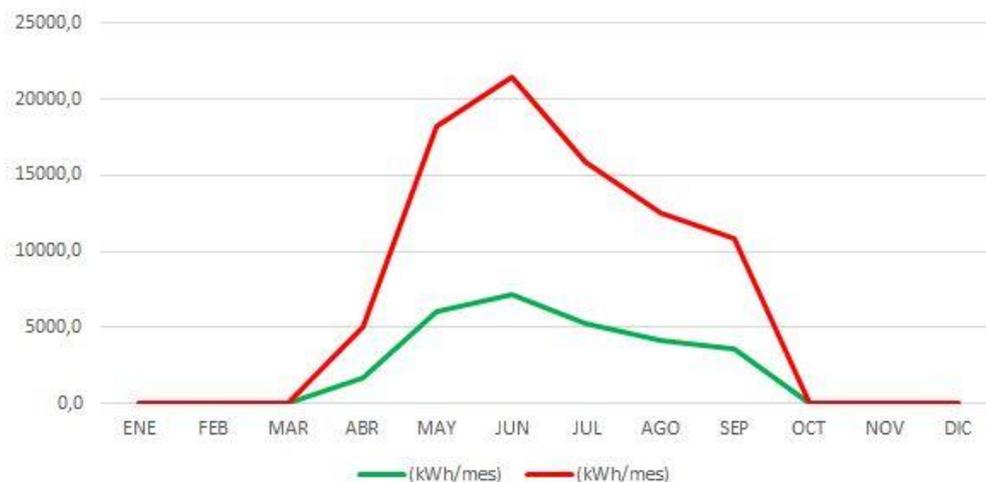
Figura 5: Comparación entre versión original y mejorada mensual

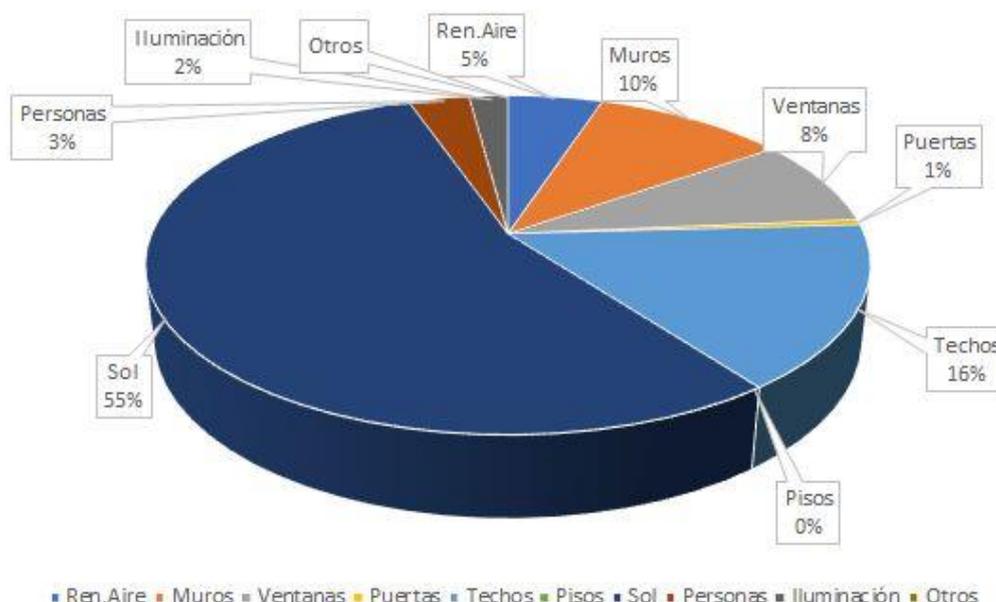
Figura 6: Aportes térmicos discriminados. Situación original de verano.

La figura 6 muestra la discriminación de aportes térmicos en el edificio. Se destacan el asoleamiento

con el 55%, los techos con el 16%, los muros con un 10%, y las ventanas y puertas vidriadas, con un 9%. En la condición de invierno se propuso mejoras en estos, pero es importante la protección solar. Este análisis simplificado no considera el aporte solar mediante temperatura sol aire o similar ni el efecto de la inercia térmica que quizá modificaría la distribución de aportes. No es posible modificar aporte de personas, iluminación o renovaciones de aire al ser un edificio público de carga variable.

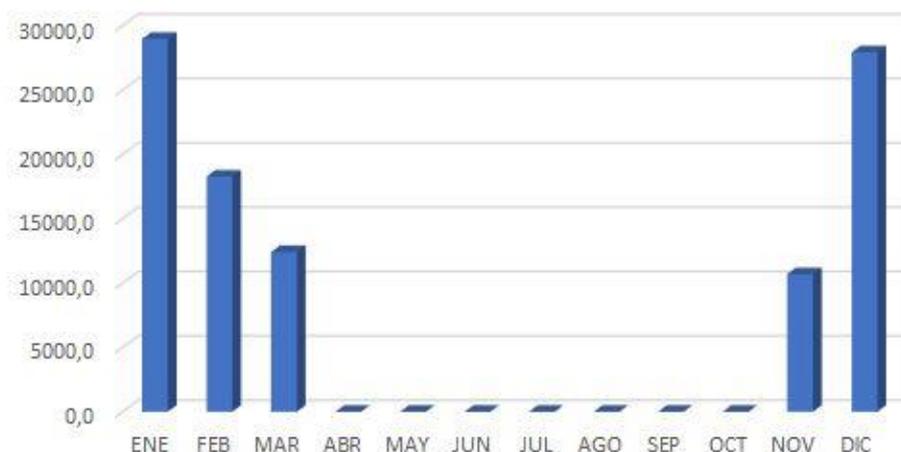
Del diagnóstico surge que el edificio tiene un Coeficiente volumétrico global de pérdidas térmicas Gref (IRAM 11659) de 279,73 W/m<sup>3</sup> que resulta en una Demanda anual energía eléctrica en refrigeración de **162035,10 kWh/año** y 206,06 kWh/m<sup>2</sup>año, para una temperatura base de refrigeración de 20°C. Desde ya con una temperatura de termostato de 23 a 25°C implicaría menor demanda de energía. Se usa el criterio internacional de indicador de comparación a 20°C.

Figura 7: Variación mensual de la demanda de energía en refrigeración.

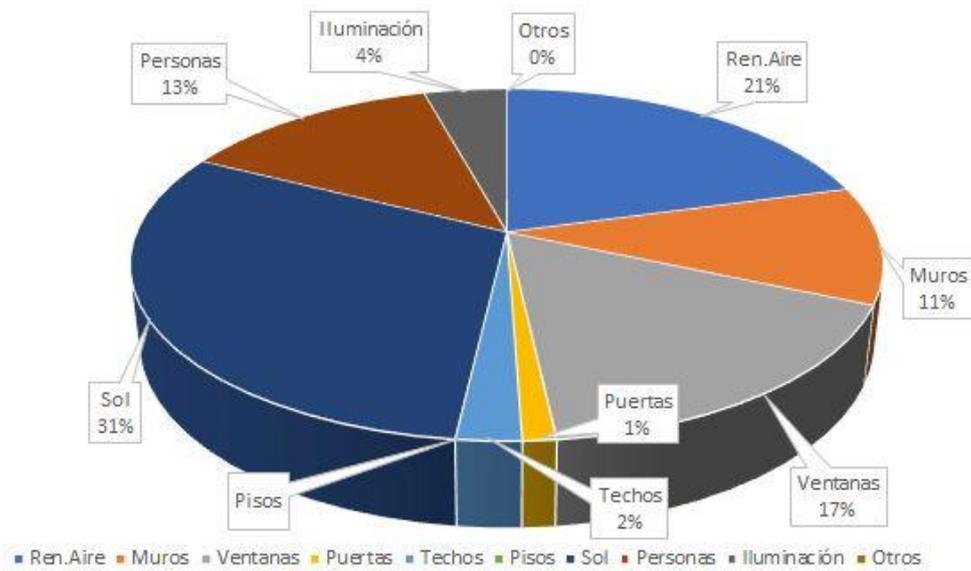
Figura 8: Aportes térmicos discriminados. Situación mejorada verano.

Del diagnóstico surge que el edificio tiene un Coeficiente volumétrico global de pérdidas térmicas Gref (IRAM 11659) de  $67,87 \text{ W/m}^3$  que resulta en una demanda anual energía eléctrica en refrigeración de **116928,11 kWh/año** y  $149,1 \text{ kWh/m}^2\text{año}$ , para una temperatura base de refrigeración de  $20^\circ\text{C}$ .

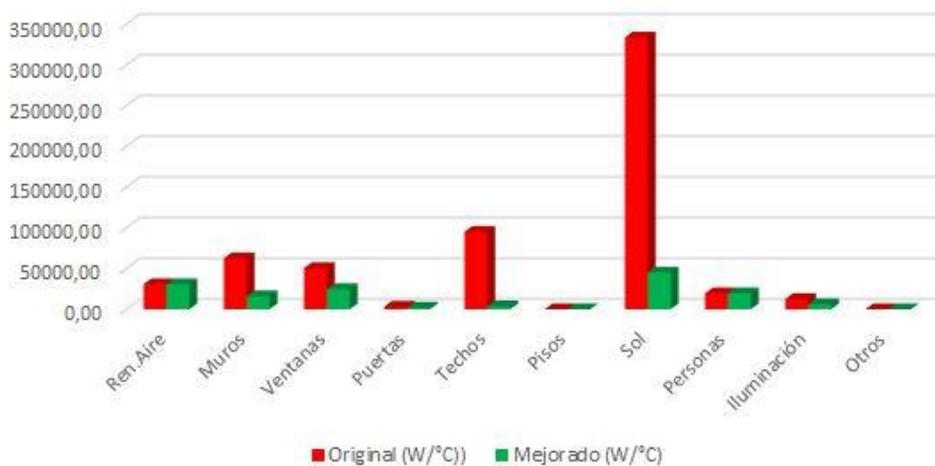
En la figura 9 se comparan el edificio original con el que resulta de las propuestas de mejoras. Destacan las reducciones en muros, ventanas, techos y en asoleamiento.

Figura 9: Comparación de edificio original y mejorado. Situación verano.

La figura 9 compara las demandas de energía entre el edificio original y el mejorado. Las reducciones más importantes se dan en asoleamiento, techos y muros. seguido de ventanas por conducción e iluminación.

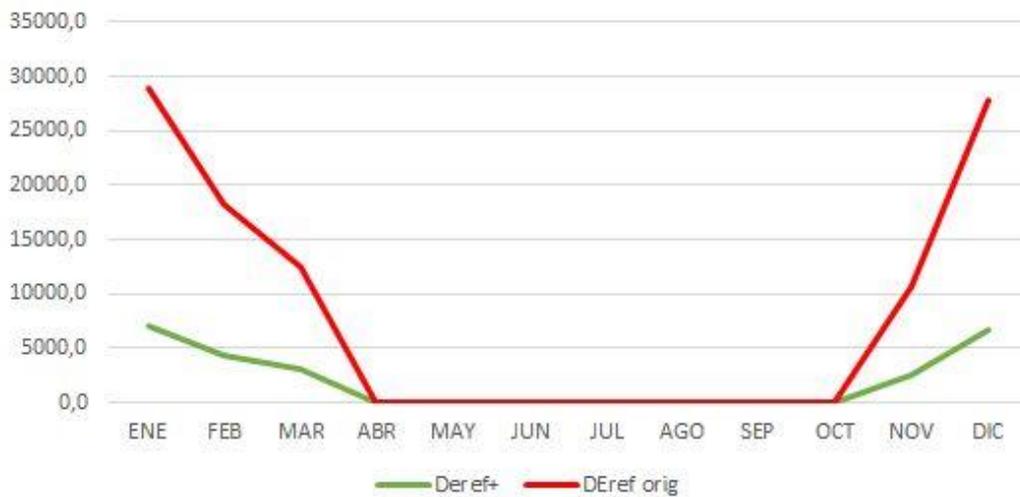
Figura 10: Comparación de la demanda de energía en refrigeración mensual del edificio original y mejorado. Situación verano.

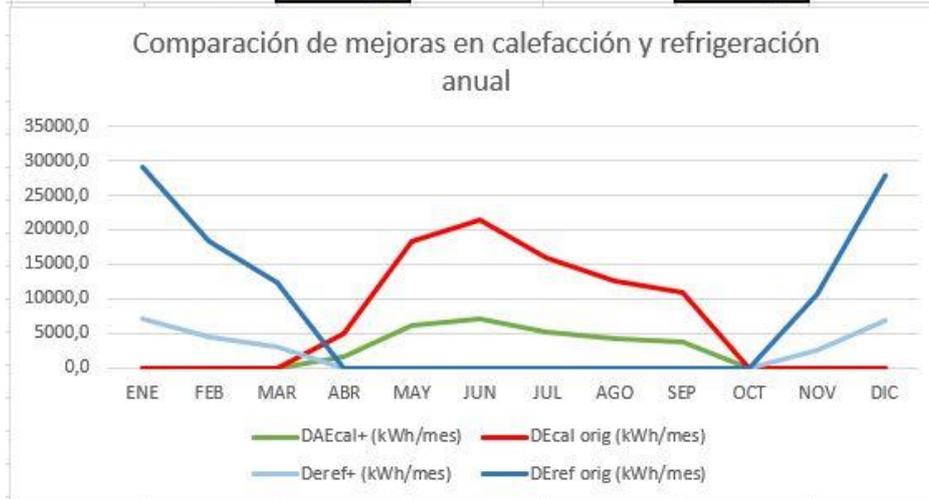
Figura 11: Comparación anual.

Por las condiciones de implantación de este bloque edilicio es posible implementar un sistema de refrescamiento nocturno mediante la combinación de conductos de aire enterrados en la zona deportiva y chimeneas solares practicadas a la cubierta. Permitiría extraer la carga térmica diurna y aprovechar la inercia térmica generada por el EIFS/SATE combinado con el "techo invertido". El dimensionamiento permitirá determinar si alcanza un sistema pasivo o debe ser parcialmente forzado. La demanda de energía en iluminación, motores y/o bombas puede ser satisfecha con un generador solar FV que además arrojará sombras en el techo.
