La casa que camina y los horcones del abuelo. Prácticas de construcción, desarme y traslado
de viviendas tradicionales rurales en la llanura de Santiago del Estero (Argentina).

Registro etnográfico e implicancias arqueológicas

Constanza Taboada

Relaciones 48, Número Especial 2, e083, 2023

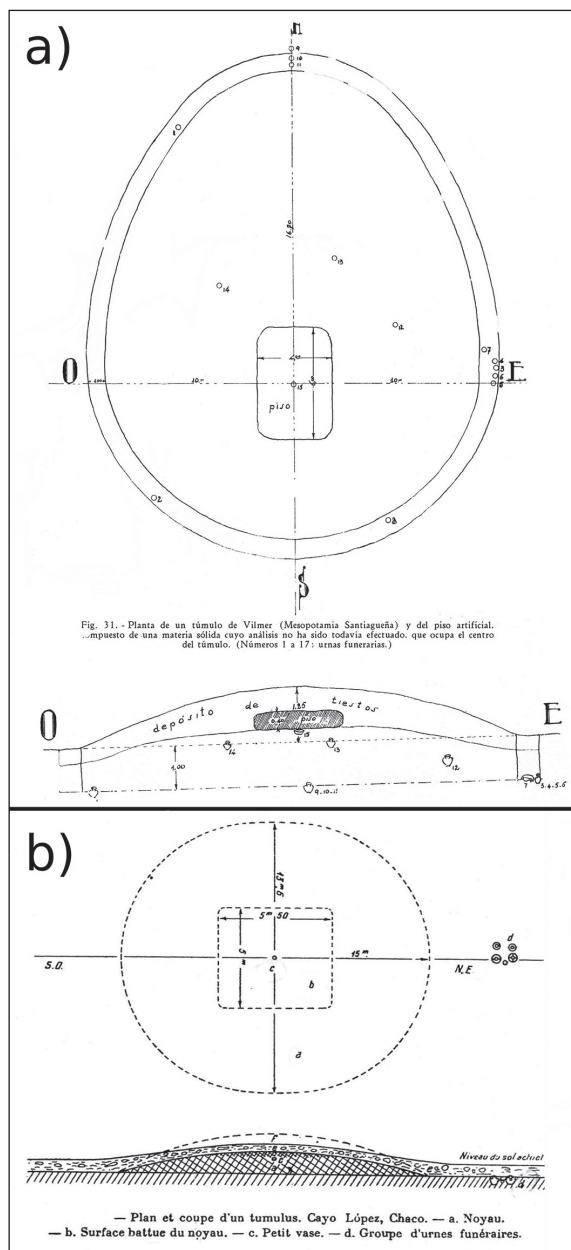
Figura 2. a) Croquis del montículo de Cayo López (Reichlen 1940);
 b) croquis del T57 de Vilmer Norte (Von Hauenschild 1949)

El único rasgo que la arqueología reconoció y asoció a construcciones prehispánicas fueron consolidaciones horizontales de sedimentos de límites netos sobreelevados identificados en los montículos, que se interpretaron como pisos de viviendas (figura 2) (Taboada 2016). Tres ejemplos (de los montículos T57 y T59 de Vilmer Norte y otro de Cayo López) detallados por los pioneros muestran un patrón constituido por un piso-plataforma cuadrangular de tierra *apisonada*, de entre 4 y 6 m de lado, con uno de los casos conformado por tres secciones de 4 por 4 m (Wagner y Wagner 1934; Reichlen 1940; von Hauenschild 1949; cfr. Taboada 2016). Cabe notar que los diámetros de las bases de dichos montículos eran mucho mayores (entre 13 y 24 m) que las longitudes de los respectivos pisos. Como conclusión, Reichlen decía:

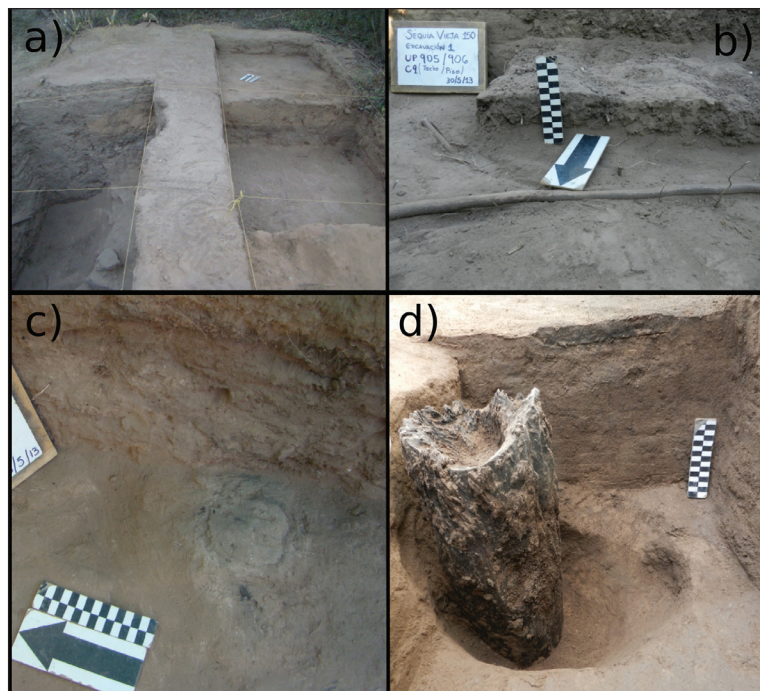
Figura 3. a) Excavación de SV150 (Taboada 2016); b) depósito interpretado como techo en SV150; c) rasgo atribuible a poste en SV150; d) poste *in situ* en cementerio colonial (Taboada y Farberman 2018)

A partir de esta mirada, sumamos un caso muy significativo al excavar el montículo SV150 del sitio Sequía Vieja, donde identificamos rasgos constructivos nunca antes informados regionalmente (Taboada 2016) (figuras 3a, 3b y 3c). Sobre un piso-plataforma con límites laterales rebajados, similar a los pisos señalados para Cayo López y Vilmer Norte, registramos: un depósito orgánico de 15-20 cm de potencia con tierra arcillosa⁴ arriba, que interpretamos como torteado de un techo; algunos restos de cañas y materia orgánica descompuesta (quizás partes del techo, o de un paramento mixto que pudo insertarse en el desnivel lateral del piso); y un rasgo circular oscuro en el límite del piso, coincidente con el extremo conservado del torteado, que estimamos constituía restos de un poste para sostén del techo. El piso estaba bastante limpio de material cultural y en los taludes del montículo se halló basura doméstica y agregados térreos aislados (pequeños y con diversas morfologías), que pensamos (hay análisis en curso) podrían corresponder a revoques o rellenos constructivos de muros mixtos caídos hacia los lados. Otros casos excavados por nosotros, como los montículos 1 y 2 de Mancapa (Taboada y Rodríguez Curletto 2021), han mostrado pisos arqueológicos con perforaciones pseudocirculares de entre 10 y 20 cm de diámetro (también algunos más grandes). Cabe señalar, finalmente, el hallazgo de un poste en excelente estado de conservación clavado en el interior de un pozo (figura 3d). Se trataría de quebracho colorado (no hay determinaciones aún), una madera local casi imputrescible y de larga durabilidad. Un fechado por AMS (AA105886) arrojó una datación de 381 ± 21 años AP (1462-1473 cal d.C. [p=.05], 1479-117 cal d.C. [p=.25] y 1521-1628 cal d.C. [p=.70]), calibrado a 2σ con el programa CALIB 8.1.0 (Hogg *et al.* 2020). El poste fue registrado en el sector de inhumación colonial del sitio Sequía Vieja (SV0092). Si bien en este caso el rasgo ya es de momentos de contacto hispano, ejemplifica la gran conservación y perdurabilidad que pueden tener estos postes y el manejo de técnicas para su obtención y laboreo en un contexto sociocultural que aún se regía por prácticas indígenas.

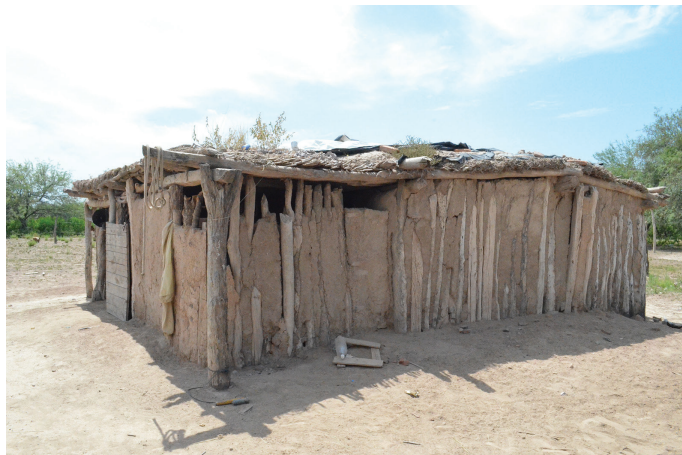
Figura 5. Casa Silva: recinto desmantelado en 2014 (foto de 2013). Fotografía: Bruno Salvatore

La construcción desmantelada era un recinto de planta rectangular de aproximadamente 6 por 8 m, con algunas subdivisiones internas y piso de tierra; se emplazaba en un área levemente más elevada (figura 5). Contaba con una estructura vertical de horcones que se distribuían perimetral

e internamente funcionando como columnas de apoyo de la estructura del techo, compuesta por vigas de maderos (de tipo solera sobre muros y otras atravesando el espacio interior) (ver en figura 13 similar solución para el nuevo recinto; cfr. Di Lullo y Garay 1969). Algunos postes del muro de palo a pique llegaban hasta las soleras, a modo de refuerzo, aunque en principio los muros de este tipo no son portantes. Sobre esta estructura horizontal apoyaba una gran cantidad de postes, muy cercanos unos de otros, a modo de tirantes. Arriba de ellos se disponía una capa de cañas colocadas transversalmente. Sobre estas descansaba la torta de barro del techo, compuesta por una capa de “pasto” y, por encima, tierra “elegida” (arcillosa) según las referencias de Don Silva. En algunos laterales, el techo rebasaba unos 50 cm la línea del muro a modo de alero, apoyando en horcones esquineros adicionales. Cabe considerar el gran peso que supone este tipo de cubiertas, por la espesa torta de barro y la estructura de postes horizontales (Canal Feijóo 1934). Variaciones menores respondían a modificaciones operadas por refuerzos estructurales, refacciones, ampliaciones y soluciones específicas para vanos y divisiones internas (figura 5).

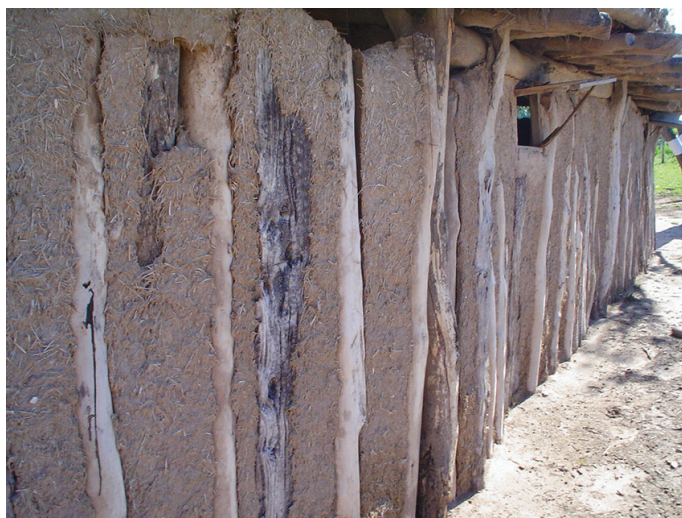
Figura 6. Casa Silva: muro de palo a pique con revoque de barro perteneciente al recinto desmantelado en mayo de 2014 (foto de 2005). Fotografía: Constanza Taboada

Los muros estaban realizados con palo a pique, técnica por la cual se completan los espacios verticales entre horcones profundamente implantados con postes dispuestos uno al lado de otro y dispuestos en un surco o enterrados más superficialmente (figura 6). En general, primero se colocan postes cada aproximadamente 1 m de distancia entes sí, y luego se agregan los demás. Los intersticios entre postes habían sido rellenados al modo tradicional, mediante barro con pasto, revocándose el muro con la misma mezcla. En 2012 algunas bases mostraban ladrillos partidos agregados para reparar el relleno entre postes perdido por acción del agua.

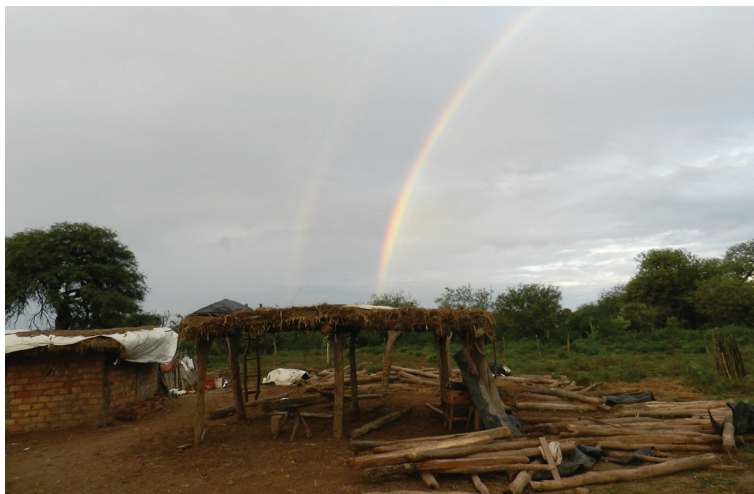
Figura 7. Casa Silva (mayo 2014): vista del proceso de desarme y construcción de un nuevo recinto.
Fotografía: Constanza Taboada

A nuestra llegada ya se habían desmontado los muros de palo a pique, el techo y la mayor parte de la estructura vertical (figuras 7 y 8). Solo quedaban en pie algunos horcones profundamente clavados, con pozos a su alrededor que denotaban el intento abandonado de extraerlos (figura 9a). Otros hoyos sin maderos indicaban su sustracción exitosa (figura 9b y 9c). Las oquedades tenían

El piso de tierra del recinto desarmado se veía solo ocasionalmente entre los restos derribados. En los perfiles de los pozos reabiertos se observaba una capa de unos 10 cm compuesta por tierra y pasto, correspondiente al techo de torta y apoyada sobre el piso de tierra del recinto derribado (figura 9a). Toda la zona en donde yacían los restos del desarme conformaba un área monticular de superficie muy irregular (figura 8). Esta elevación disminuía lateralmente hasta llegar al nivel del patio (donde a pocos metros se alzaba otra habitación), excediendo el espacio que había ocupado la construcción desmantelada (figuras 7, 8 y 12).

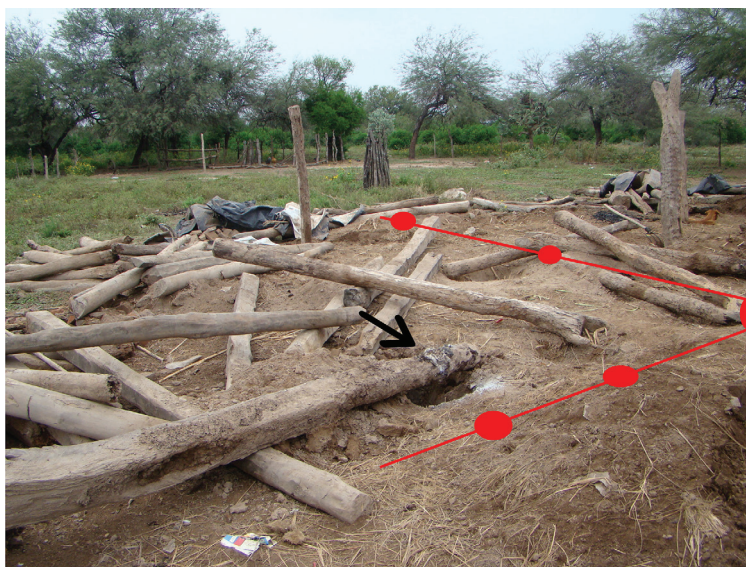
Figura 8. Casa Silva (mayo 2014): vista de los materiales desmontados *in situ*; se indican con línea y puntos rojos la ubicación de algunos de los hoyos de horcones en distribución ortogonal; con flecha se indica el residuo negro y blanco presente en la base de poste. Fotografía: Constanza Taboada

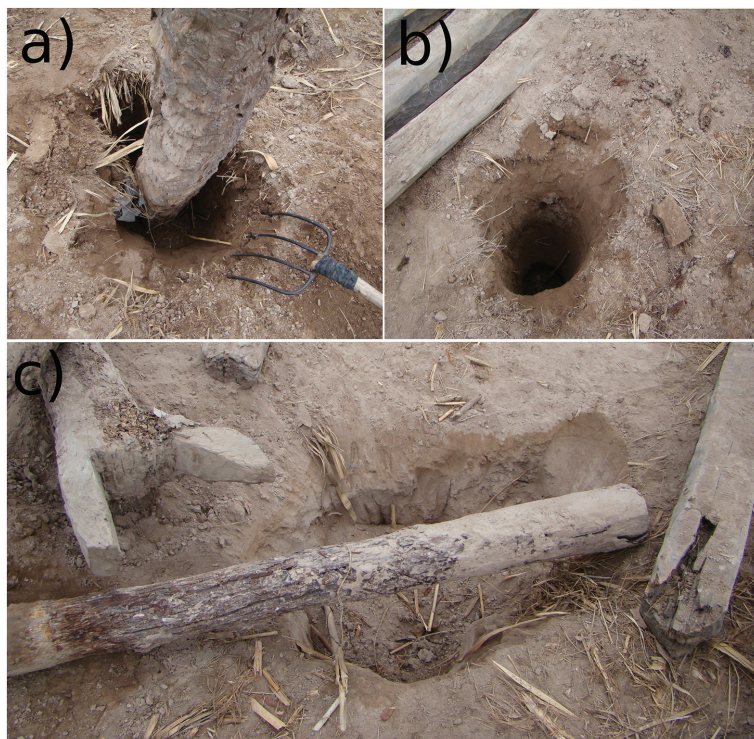
Figura 9. Casa Silva (mayo 2014): a) horcón excavado alrededor para extraerlo, pero, finalmente, dejado *in situ*; b) pozo de horcón extraído; c) pozo de horcón extraído y parcialmente rellenado.
Fotografía: Constanza Taboada

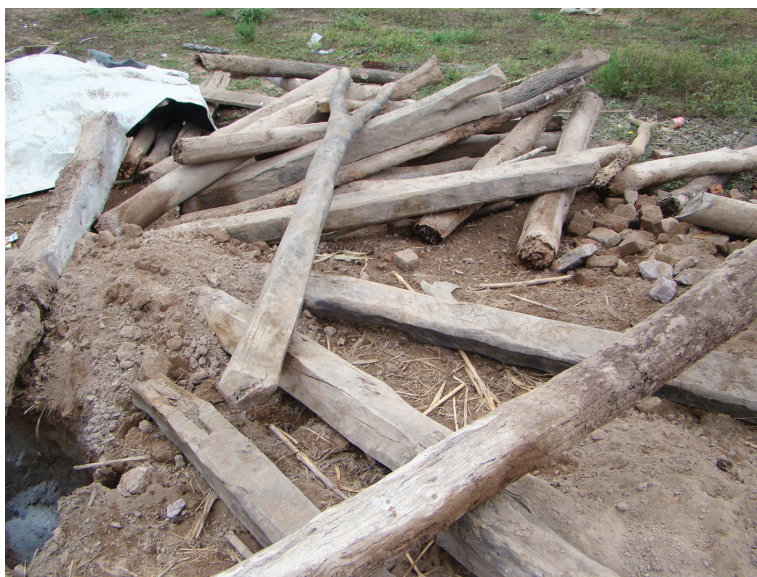
Figura 10. Casa Silva (mayo 2014): amontonamiento de postes de la construcción desmantelada.
Fotografía: Constanza Taboada

restos de cañas del techo, terrones y sedimento suelto con pasto, así como tierra removida de los pozos al extraer los horcones y arrojada encima de un conjunto de postes (figura 10).

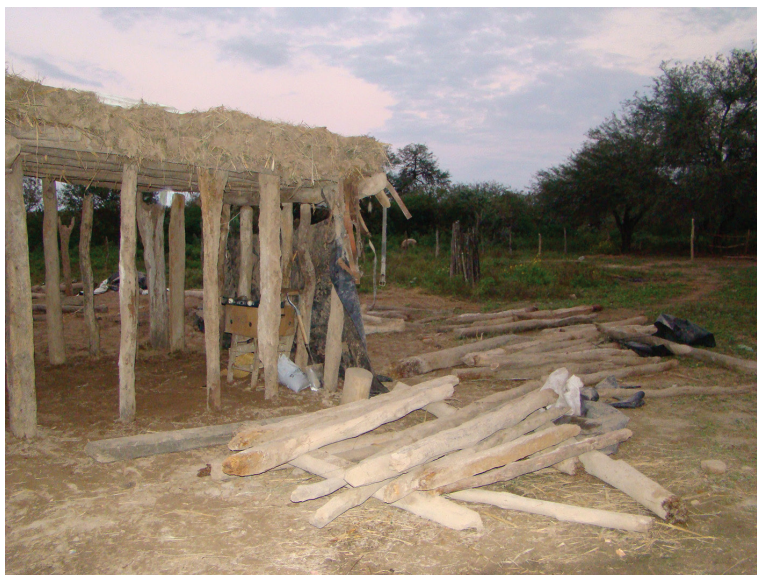
Figura 11. Casa Silva (mayo 2014): nuevo recinto en proceso de construcción reutilizando los materiales del recinto desmantelado. Fotografía: Constanza Taboada

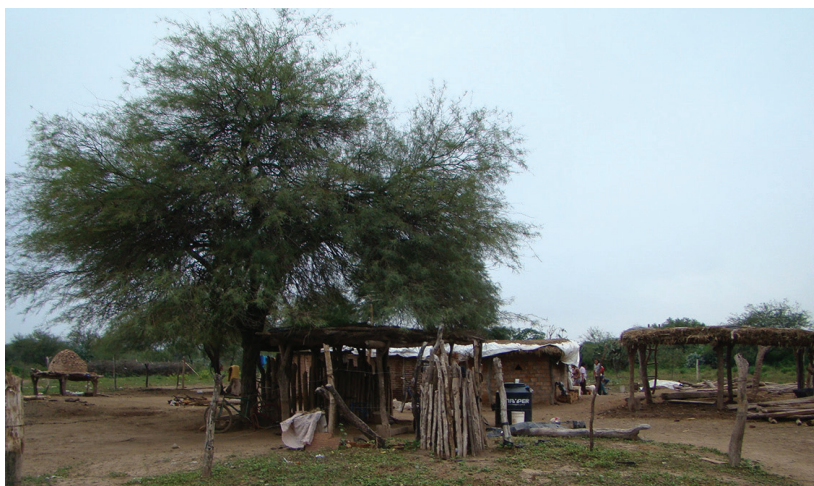
Figura 12. Casa Silva (mayo 2014): vista del nuevo recinto a medio hacer y restos del desarmado con relación a otros ambientes construidos en uso. Fotografía: Constanza Taboada

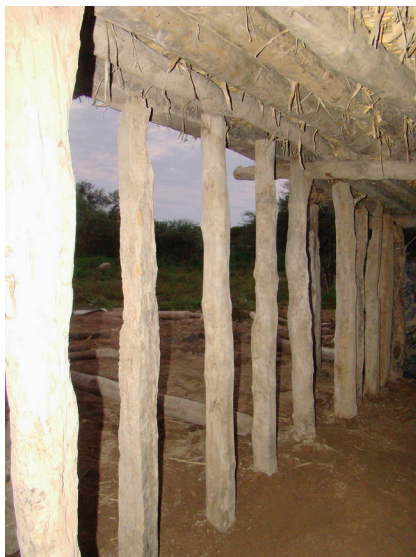
Figura 13. Casa Silva (mayo 2014): vista interior de la ubicación de postes para confección de los muros y techo del nuevo recinto. Fotografía: Constanza Taboada

Por su parte, la nueva construcción ya estaba comenzada cuando llegamos. Se había alzado una nueva estructura portante con los horcones extraídos y, si bien faltaba aún levantar los muros, ya se había confeccionado el techo de torta de barro (figura 11). La nueva habitación ocupaba un espacio casi colindante al del recinto desmantelado, zona que anteriormente constituía parte del patio de tierra (figuras 4 y 10). En unos días se implantaron los postes, cada aproximadamente 1 m, a lo largo de lo que serían los muros (figura 13). Luego se completaron estos rellenando los espacios entre postes, aunque en esta ocasión se reemplazó el palo a pique por mampostería de ladrillos (figura 14).

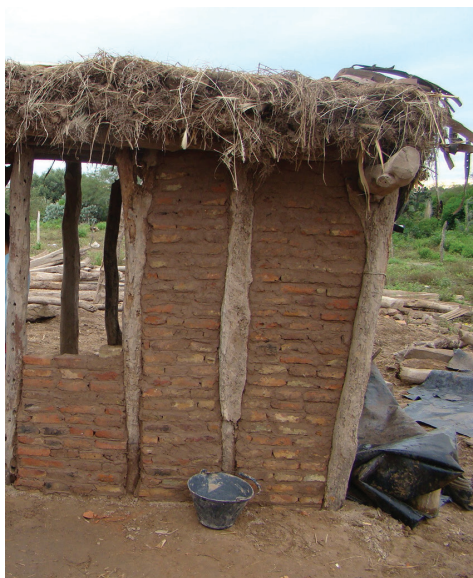
Figura 14. Casa Silva (mayo 2014): construcción de muro de ladrillos entre postes. Fotografía: Constanza Taboada

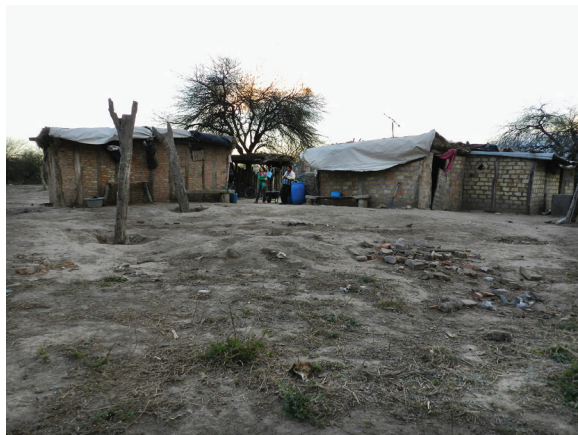
Figura 15. Casa Silva (agosto 2014): área donde se ubicaba el recinto desmantelado una vez acomodada; a la izquierda el nuevo recinto y a la derecha otra construcción del ámbito doméstico.

Cuando volvimos tres meses después (agosto de 2014), la zona del recinto desmantelado había sido limpiada y acomodada. Se veían pocos restos: algunos horcones que seguían en pie y unos pocos postes y ladrillos acumulados hacia los costados (figuras 15 y 16). Los maderos inservibles habían sido destinados al fogón principal, ubicado a unos 15 m, en la zona extramuros de cocina (figura 6). Salvo por algunos hoyos abiertos o a medio tapar, la superficie estaba bastante pareja, levemente elevada en el área donde estuvo emplazado el recinto desmontado. Se identificaban las huellas de algunos de los pozos de horcones tapados (figura 15).

El espacio que ocupara el recinto desarmado había sido organizado para nuevos usos como patio. Se dispusieron allí diversos enseres de uso cotidiano (figura 15). También podía observarse la circulación de animales domésticos. El sustrato mostraba cierta nivelación, compactación y la conformación de un nuevo piso de tierra y nivel de uso. En superficie empezaba a depositarse basura de las actividades de la familia.

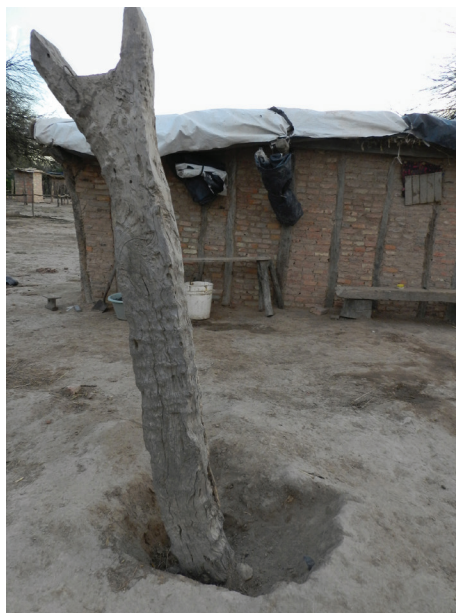
Figura 16. Casa Silva (agosto 2014): horcón que quedó en pie tras tres meses de desarmado el recinto; atrás la nueva construcción. Fotografía: Constanza Taboada

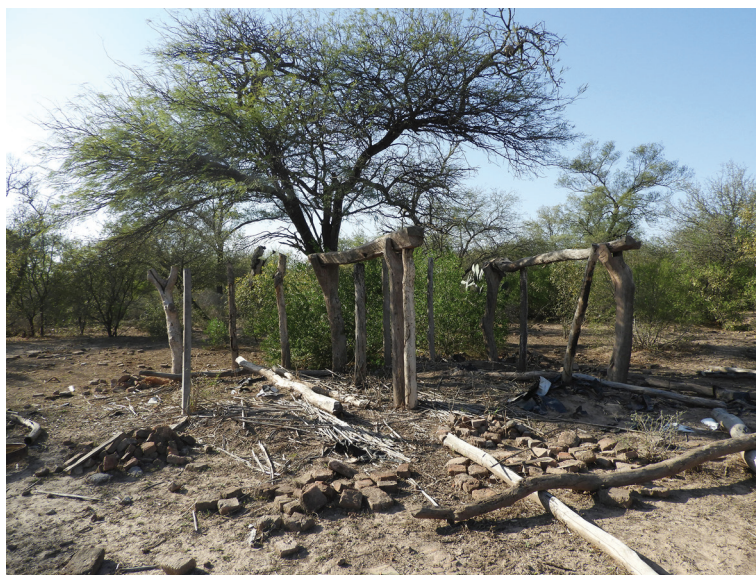
Figura 17. Casa Carrizo (agosto 2022): restos en pie y sobre el suelo correspondientes a los materiales que no se trasladaron para reutilizar. Fotografía: Constanza Taboada

Al momento de nuestra visita en 2022, quedaba todavía en pie buena parte de la estructura de la vivienda (horcones implantados y vigas colocadas *in situ*) (figura 17). Estos materiales servían como reserva para cuando se necesitasen (Segundo Carrizo, comunicación personal). El área de distribución de los restos derribados de la vivienda se extendía hacia los laterales de lo que fuera el área de implantación de la construcción, formando una elevación de diámetro mayor a la que

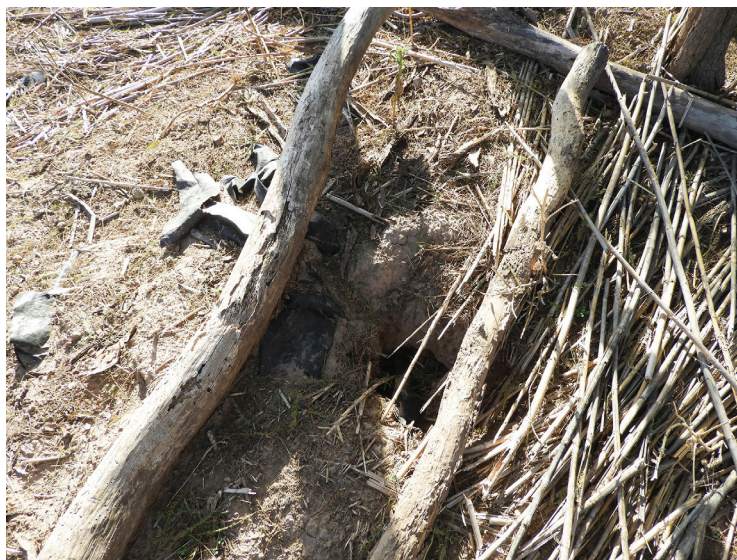
Figura 18. Casa Carrizo (agosto 2022): hoyo de horcón reabierto para extraerlo y restos de construcción desarmada sobre el piso. Fotografía: Constanza Taboada
