ACTIVIDAD TAMBERA EN EL NORESTE BONAERENSE Y SU IMPACTO EN LOS ACUIFEROS UTILIZADOS PARA CONSUMO

Borzi, G.^{a,b}, Tanjal C.^{a,b}, Santucci L.^{a,b}, Galliari, J.^{b,c}, Villalba E.^{a,b}, Stein, J.^b, González M.^{b,d}, Carol E.^{a,b}

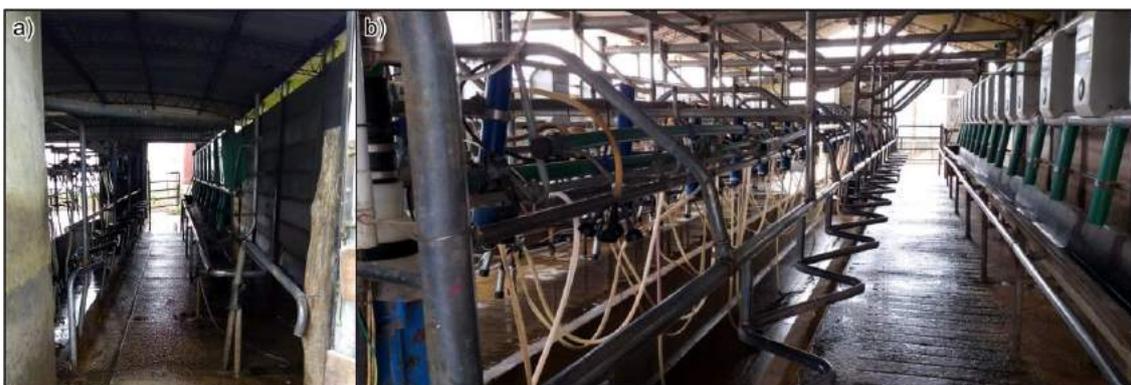
Figura 2. a. Tambo de pequeñas dimensiones. **b.** Tambo con capacidad de albergar mayor cantidad de ganado.

Los predios tamberos relevados presentaban variadas dimensiones, siendo algunos de ellos de reducido tamaño (ver Fig. 2a), y otros de una mayor capacidad para albergar vacas durante el ordeño (ver Fig. 2b).

En todos los casos, los tambos se encontraban techados y con piso impermeabilizado con una capa de hormigón (ver Fig. 2 y Fig. 3 b y e). La limpieza del predio luego del ordeño consiste en el lavado con agua a presión, tanto de las maquinarias como del piso para eliminar las excretas. Los productos químicos utilizados en el lavado y desinfección son, según informaron los productores, soda cáustica, cloro en polvo mezclado con detergente y ácido muriático en algunos casos.

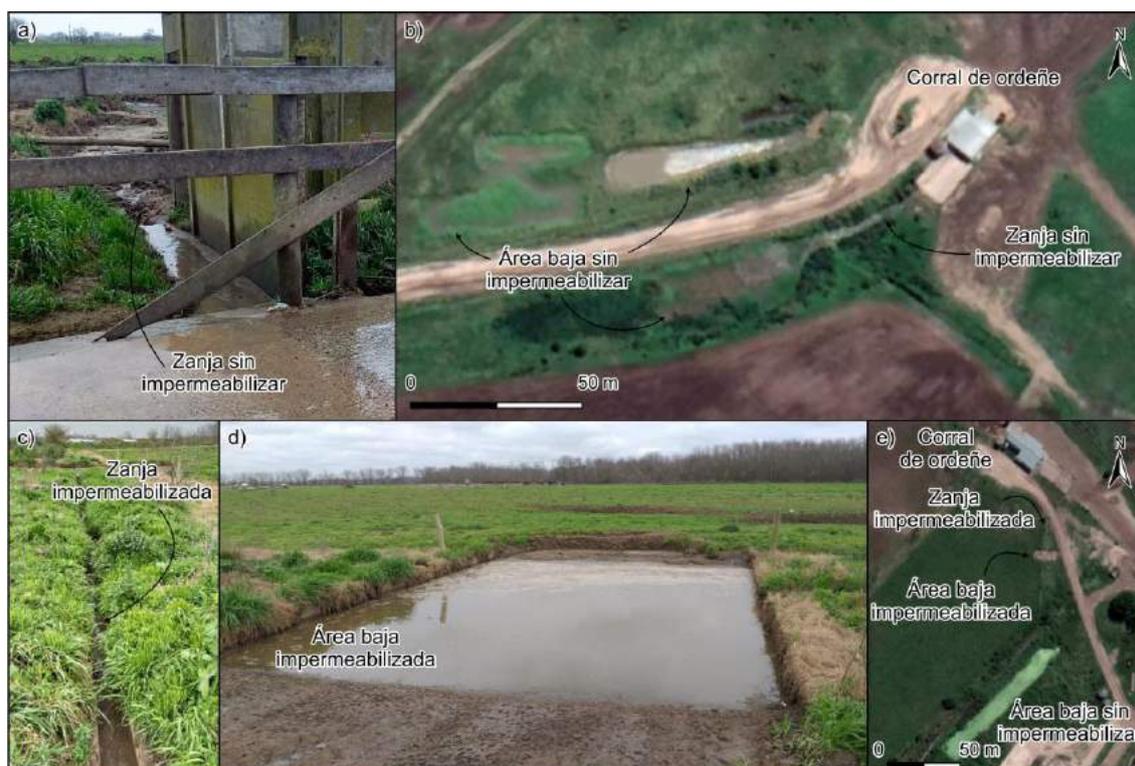
Figura 3. a. Zanja para evacuar agua de lavado sin impermeabilización. **b.** Tambo de ordeño donde se puede apreciar el zanjeo para conducir el agua del lavado a sector bajo sin impermeabilización. **c.** Zanja para evacuar agua de lavado con impermeabilización de hormigón. **d.** Bajo excavado e impermeabilizado con hormigón para almacenar momentáneamente el agua de lavado. **e.** Tambo de ordeño donde se puede apreciar el zanjeo para conducir el agua del lavado a sector bajo impermeabilizado y posteriormente por rebalse a un área más baja sin impermeabilización.

El agua de lavado y las excretas en conjunto con los limpiadores utilizados son conducidas a zanjas para su disposición final en piletas excavadas en áreas topográficamente más bajas (ver Fig. 3). De los sitios relevados, solo uno de ellos contaba con un bajo impermeabilizado con hormigón, en tanto que el resto de los predios no presentaba ningún tipo de impermeabilización. Pese a esto, al colmatarse el sector impermeabilizado, el agua sobrante es dirigida a otro bajo sin impermeabilización.

La muestra de agua superficial de efluente derivado del lavado de un tambo se corresponde con la muestra tomada en el bajo impermeabilizado (ver Fig. 3d). Dicha muestra presenta un pH de 7,48 y una conductividad eléctrica de 1674 $\mu\text{S}/\text{cm}$. Esta muestra presenta los valores más altos en los iones HCO_3^- , SO_4^{2-} , Mg^{2+} y K^+ , entre la totalidad de las muestras analizadas, correspondiendo a una muestra bicarbonatada a sulfatada sódica. El contenido de NO_3^- registrado fue de 113,25 mg/L y el de PO_4^{3-} de 9,178 mg/L.

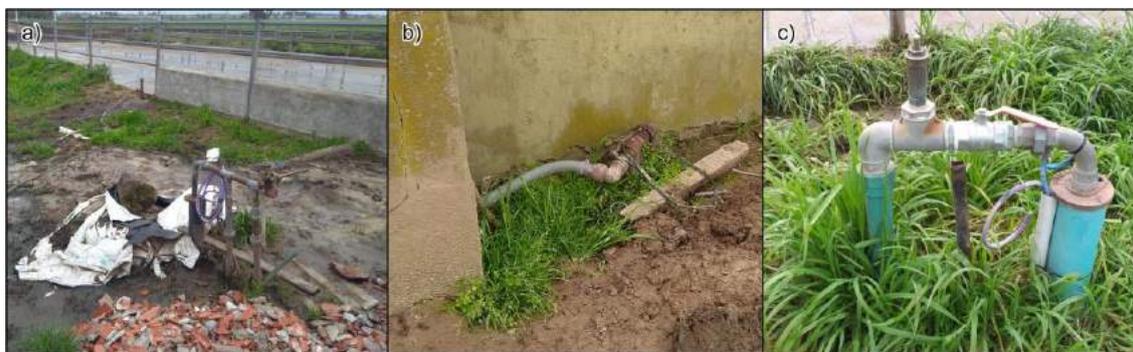
Figura 4. Pozos dirigidos hacia el acuífero semiconfinado en los predios tamberos del área de estudio.

Respecto a los pozos utilizados para uso y consumo, los mismos evidenciaron una falta de aislación en la parte superior que evite el ingreso directo de contaminantes (ver Fig. 4) y además se encontraban en lugares cercanos al sector donde se drena el agua de lavado. Según se pudo corroborar con los productores, la profundidad de los pozos que extraen agua del acuífero semiconfinado utilizados para la producción es de aproximadamente 60 m, exceptuando 3 pozos que extraen agua del acuífero freático cuya agua es utilizada para consumo humano.

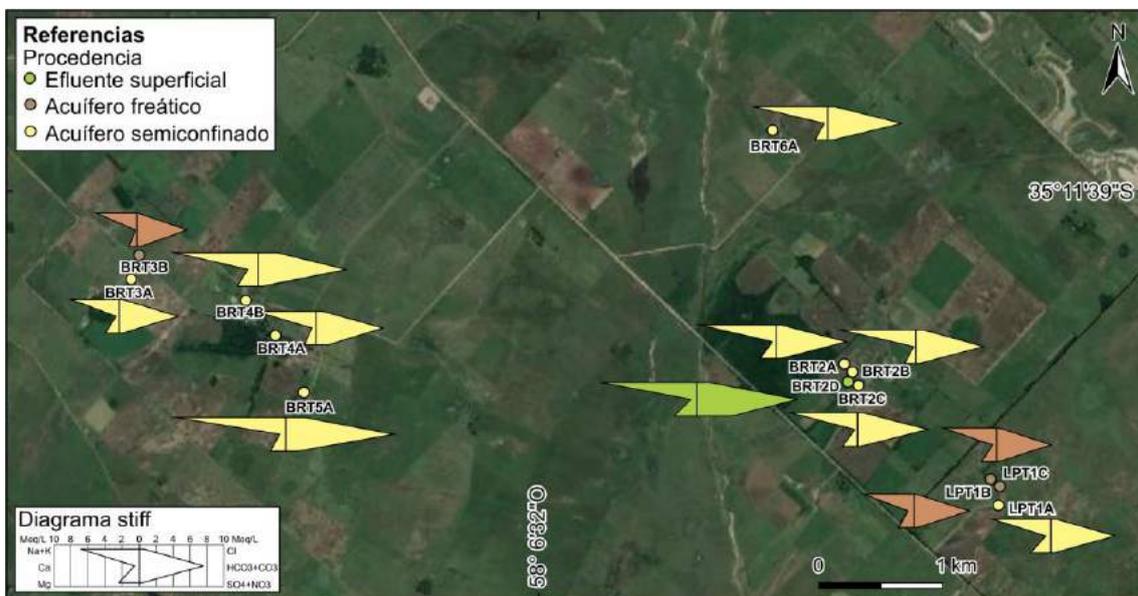
Figura 5. Distribución espacial, representada mediante diagramas Stiff, de las muestras colectadas en los predios tamberos del área de estudio.

Las muestras de agua subterránea del acuífero semiconfinado presentan valores de pH entre 7,38 y 8,08 y valores de conductividad eléctrica entre 688 y 1360 $\mu\text{S}/\text{cm}$ (Tabla I). En todas las muestras analizadas dominan los iones HCO_3^- y Na^+ con valores entre 308,16 y 658,97 mg/L, y entre 128 y 290 mg/L respectivamente, tratándose de muestras bicarbonatadas sódicas (ver Fig. 5).
