TESIS DOCTORAL 2024

**Territorio y proceso social en la producción harinera
durante los siglos XIX y XX en el Valle Calchaquí Norte
(Salta, Argentina)**

Directoras: Dra. María Cecilia Páez
y Dra. Verónica Isabel Williams

Carrera de Doctorado en Ciencias Naturales
Facultad de Ciencias Naturales y Museo - UNLP

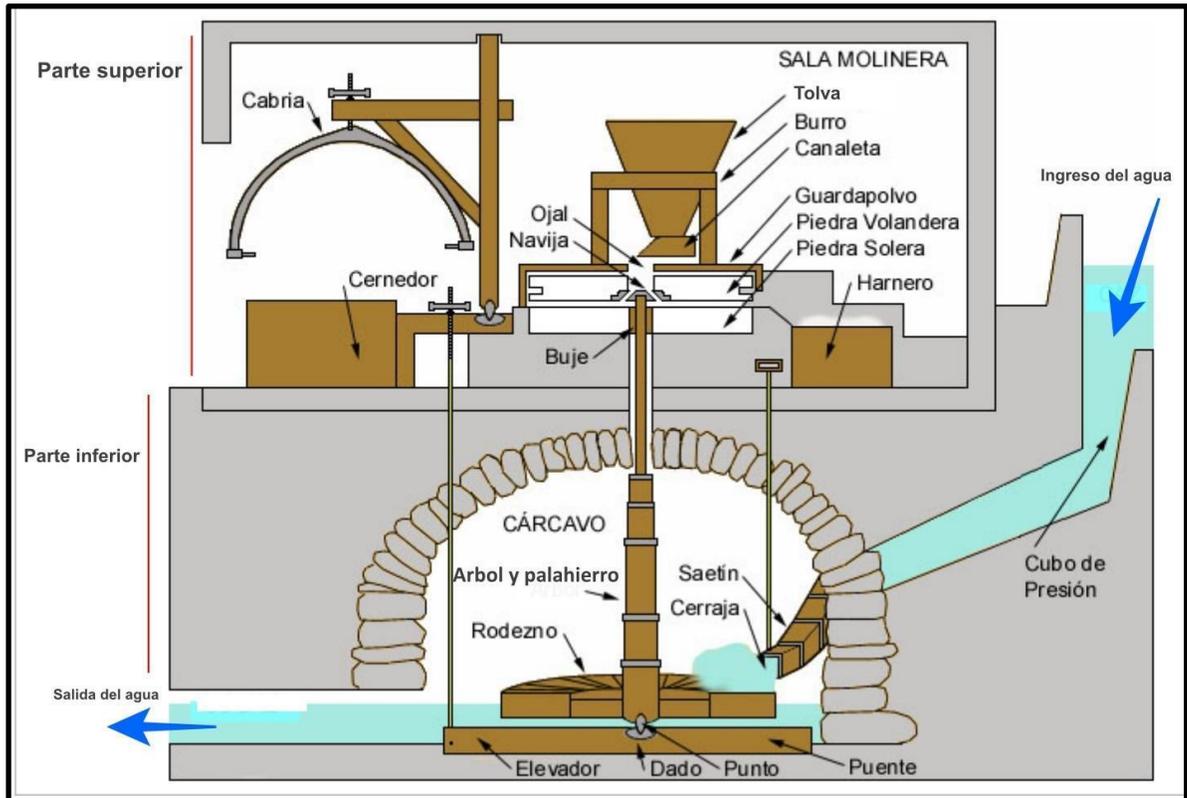
Figura 4.2: esquema general de las partes y funcionamiento de molino hidráulico de rodezno horizontal. Tomado y adaptado de web <https://www.fanyanas.com/2000/01/molino-harinero.html>

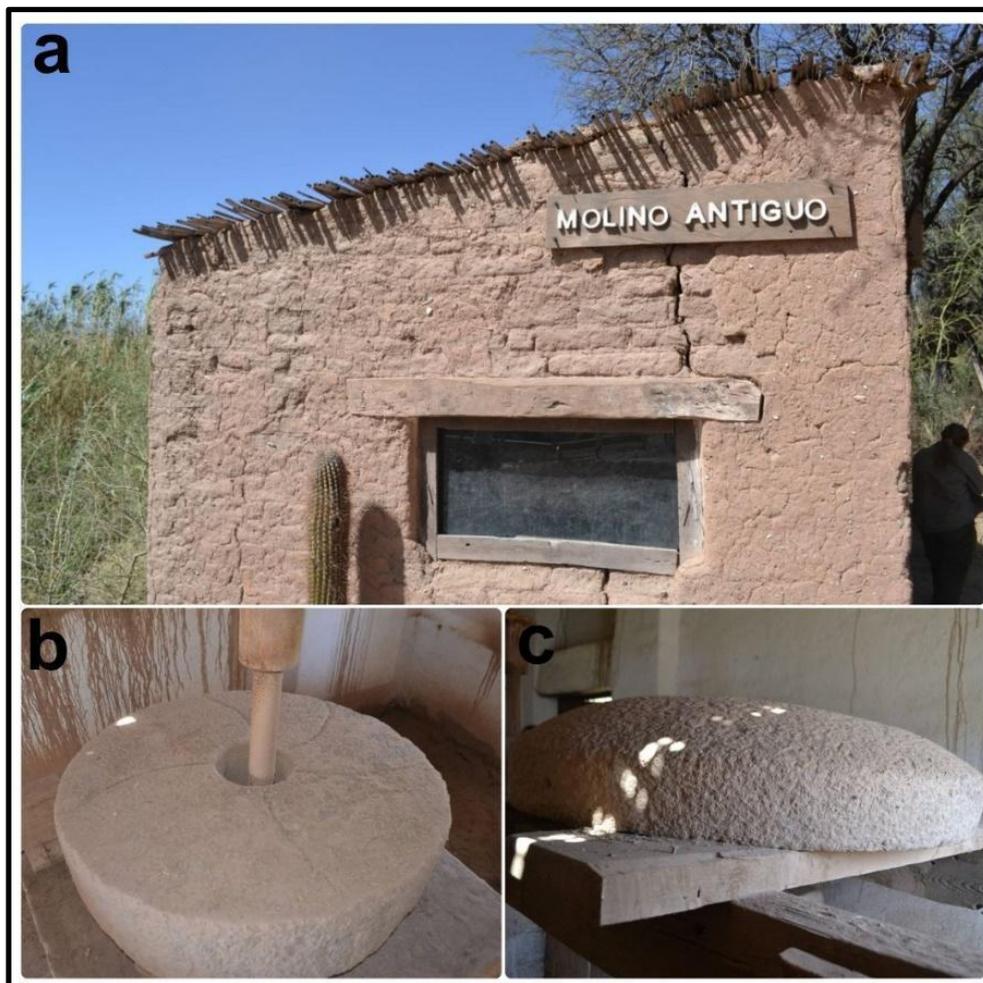
Figura 5.5: *molino hidráulico de rodezno horizontal del departamento de Molinos. Referencias: (a) vista exterior de la habitación de molienda; (b) detalle muela fija al interior de la habitación; (c) detalle muela móvil al interior de la habitación.*

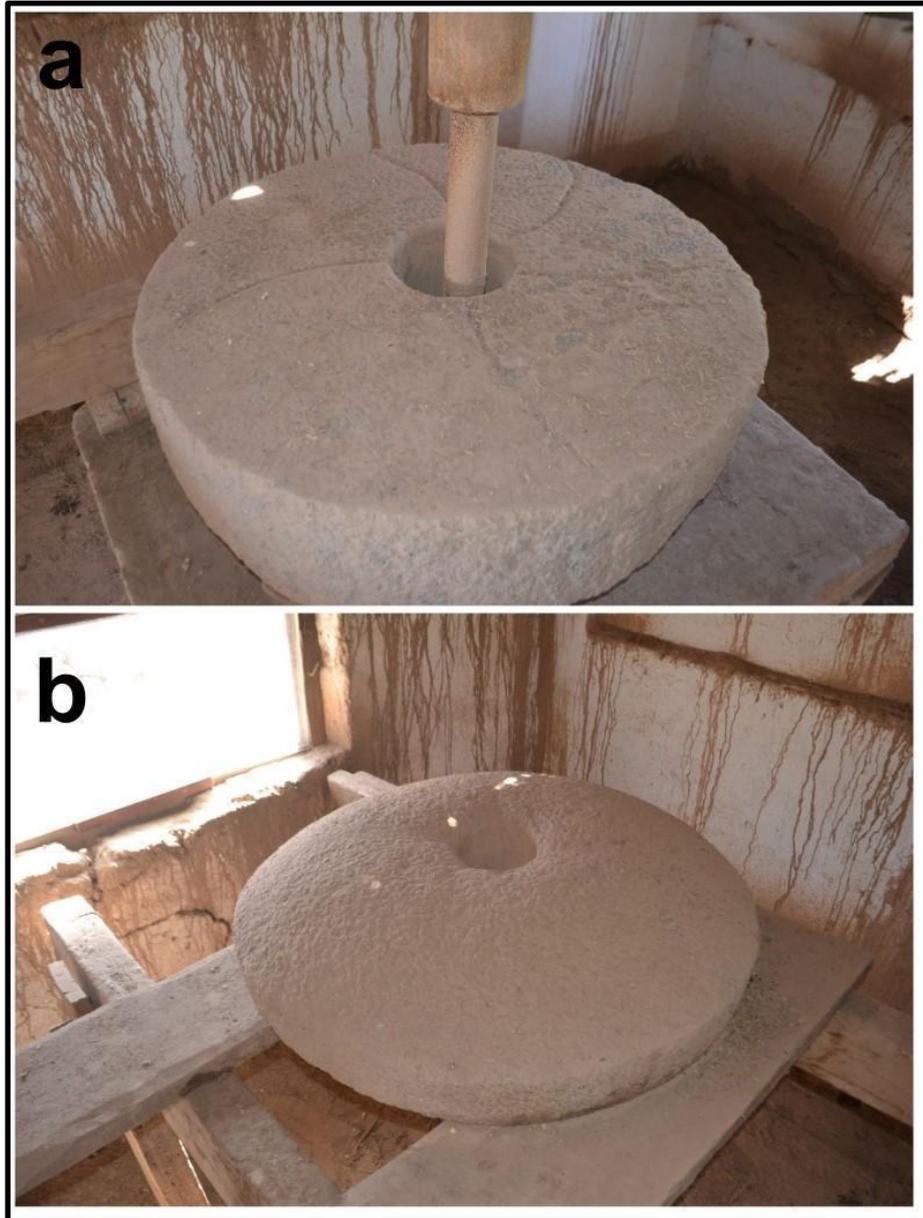
Figura 5.6: interior del molino del departamento de Molinos. Referencias: (a) detalle muela fija con el árbol de metal, muros y techo; (b) detalle techo de caña con filtraciones al interior de la habitación de molienda.

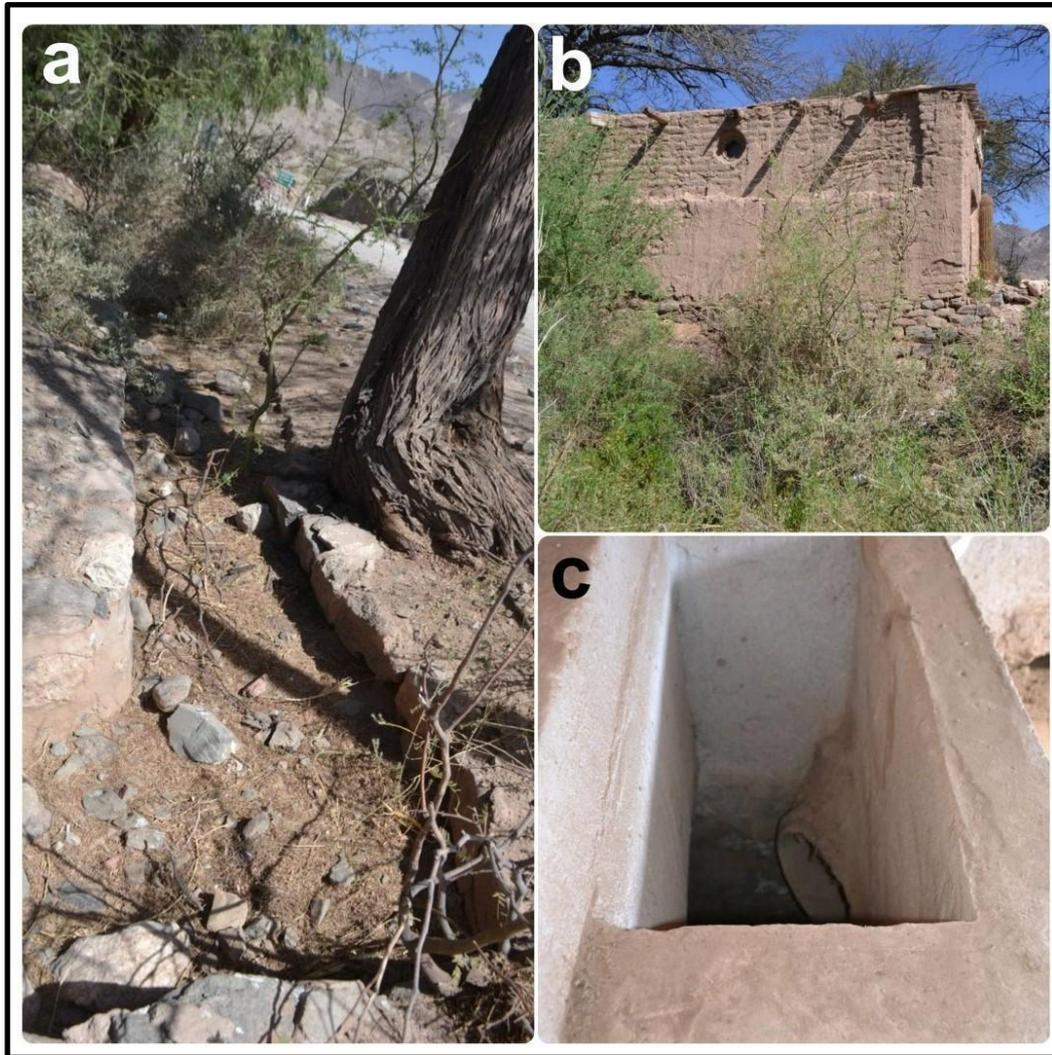
Figura 5.7: *acequia del molino del departamento de Molinos. Referencias: (a) restos de la acequia; (b) habitación de molienda; (c) ingreso de acequia con caída que da mayor presión para llegar al rodezno en el piso inferior de la habitación de molienda.*

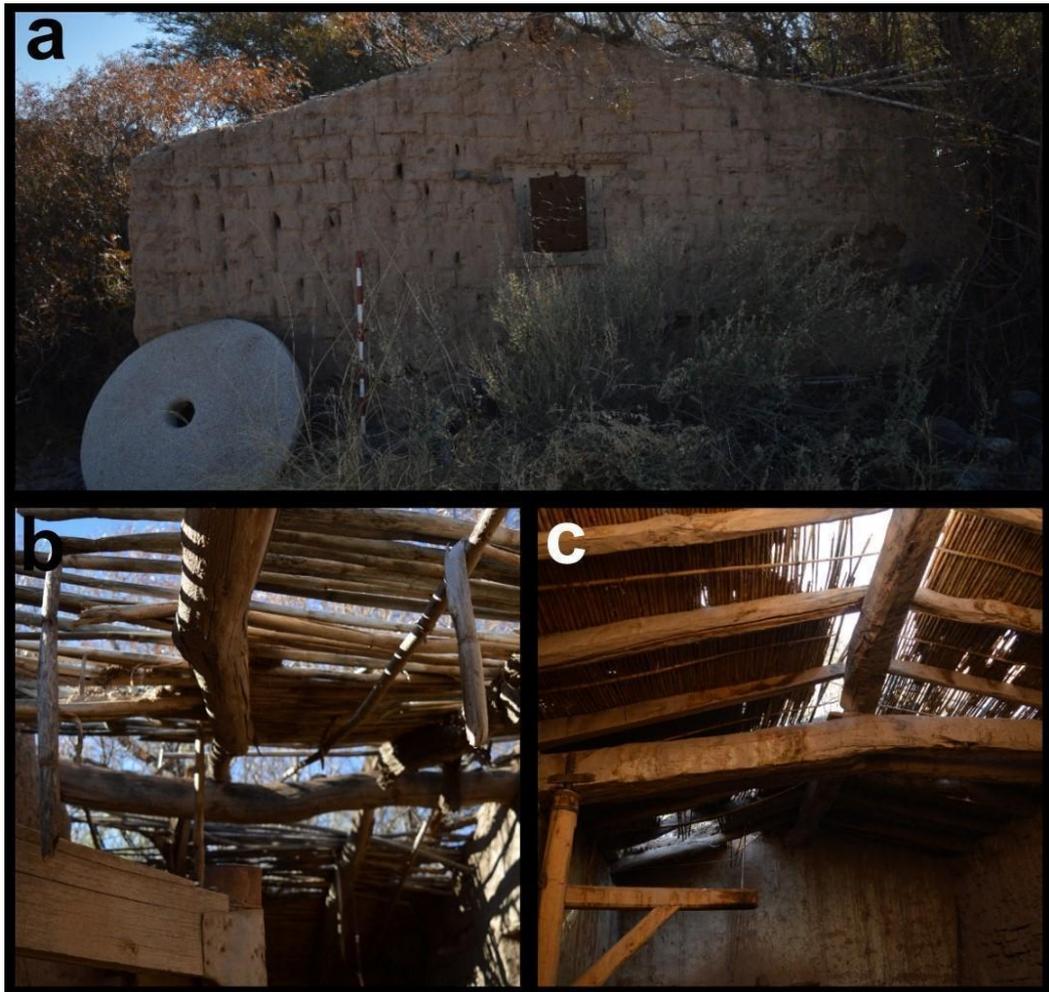
Figura 5.9: *molino hidráulico de rodezno horizontal de Ruiz de los Llanos en el departamento de Cachi. Referencias: (a) vista exterior de la habitación de molienda con piedra móvil desacoplada; (b) deterioro de techo de caña al interior de la habitación de molienda; (c) deterioro de techo de caña con tirantes de algarrobo y cabría al interior de la habitación de molienda.*

Al interior de la habitación de molienda se identifica la maquinaria de molturación con la muela durmiente o solera acoplada junto al árbol de metal. La tolva se localiza al costado del cajón o harinal, asociado a otra estructura de madera que podría ser un almud o almudo (unidad de medida). La cabría o grúa de madera para regular, realizar tareas de mantenimiento o cambiar la muela móvil o volandera, está muy bien conservada. Debemos destacar el gran deterioro, tanto del techo de caña y barro de la

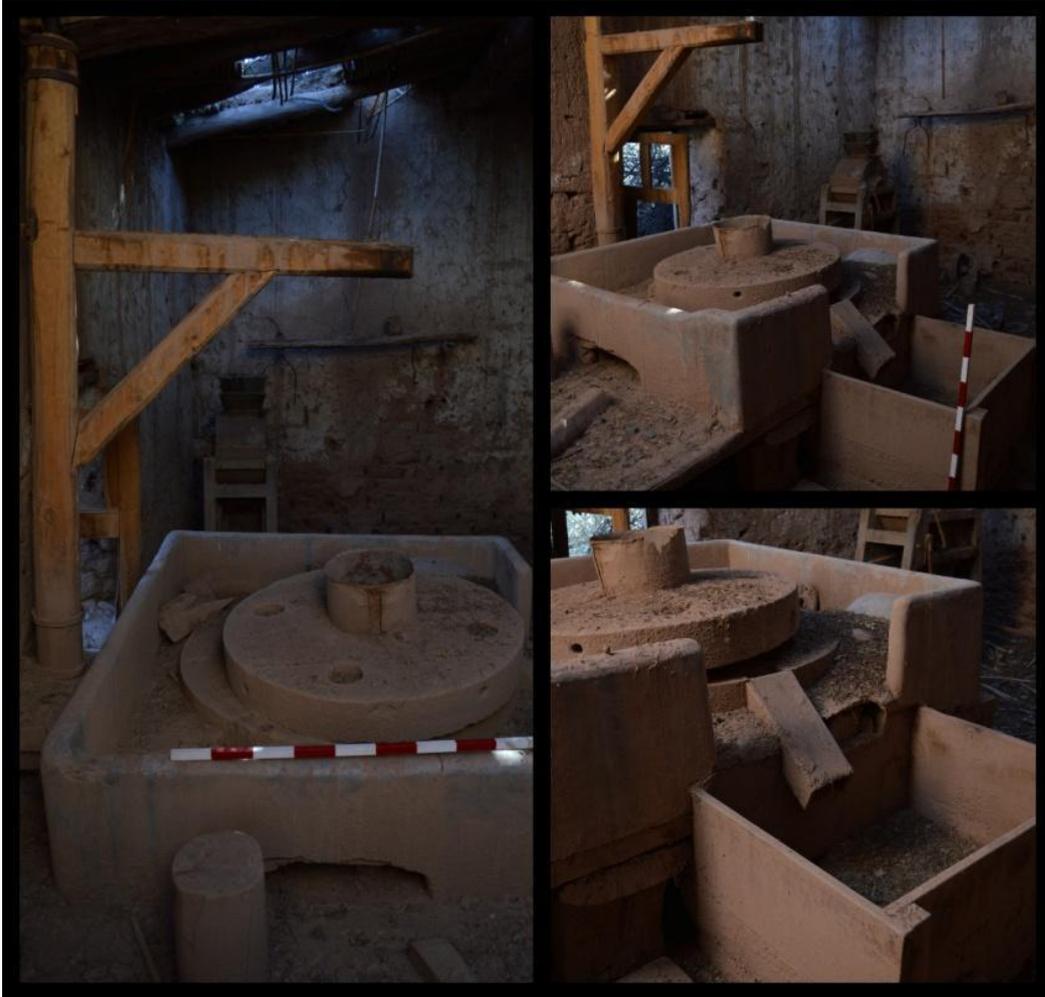
Figura 5.10: maquinaria al interior de la habitación de molienda y sus diferentes componentes (cabría, muela, harinal y depósito).

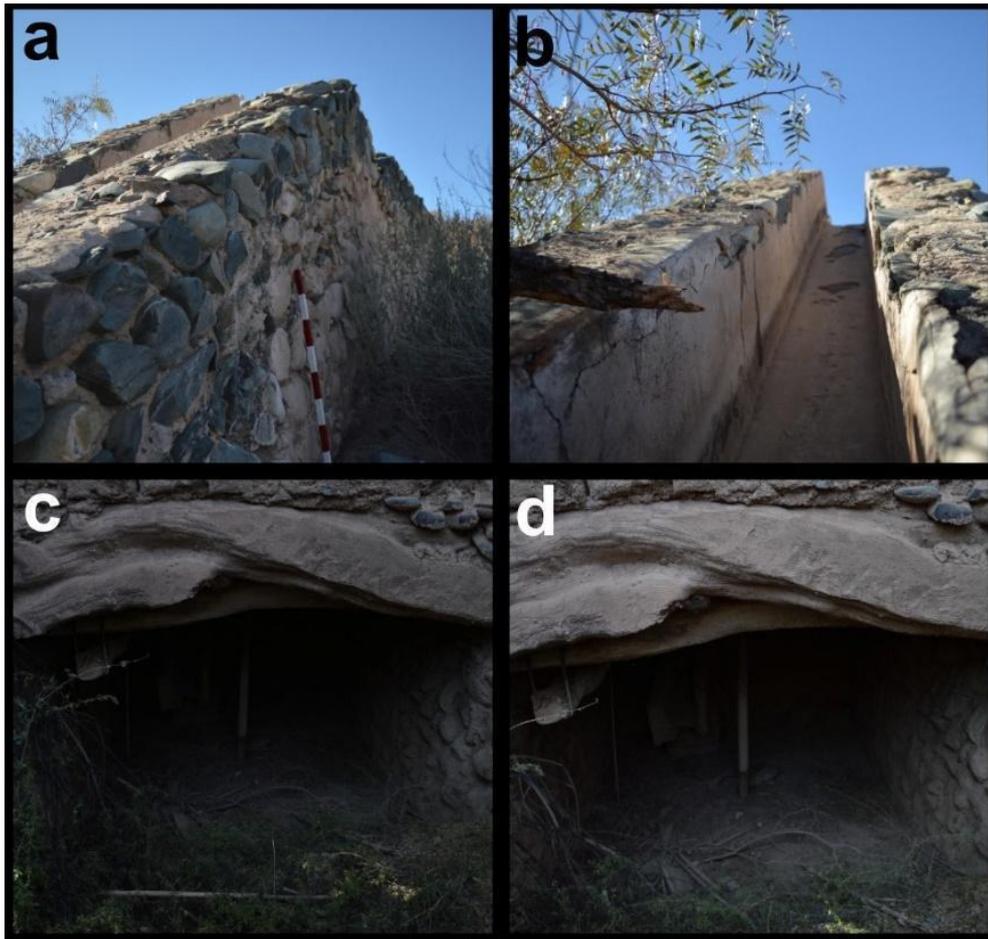
Figura 5.11: *acequia del molino de Ruiz de Los Llanos. Referencias: (a y b) acequia; (c y d) cárcavo con parte final del canal de ingreso del agua y restos de árbol de metal sin rodezno del piso inferior del molino.*

Por su parte, la acequia está en excelente estado de conservación, con modificaciones actuales, como es el caso de agregado de cemento en varios sectores. Se puede apreciar claramente su recorrido en las inmediaciones del molino y su ingreso a la parte inferior del mismo, donde está ausente el rodezno de madera. En el trayecto más cercano al río, su deterioro aumenta significativamente por la falta de mantenimiento de la estructura y por las malezas (Figura 5.11).

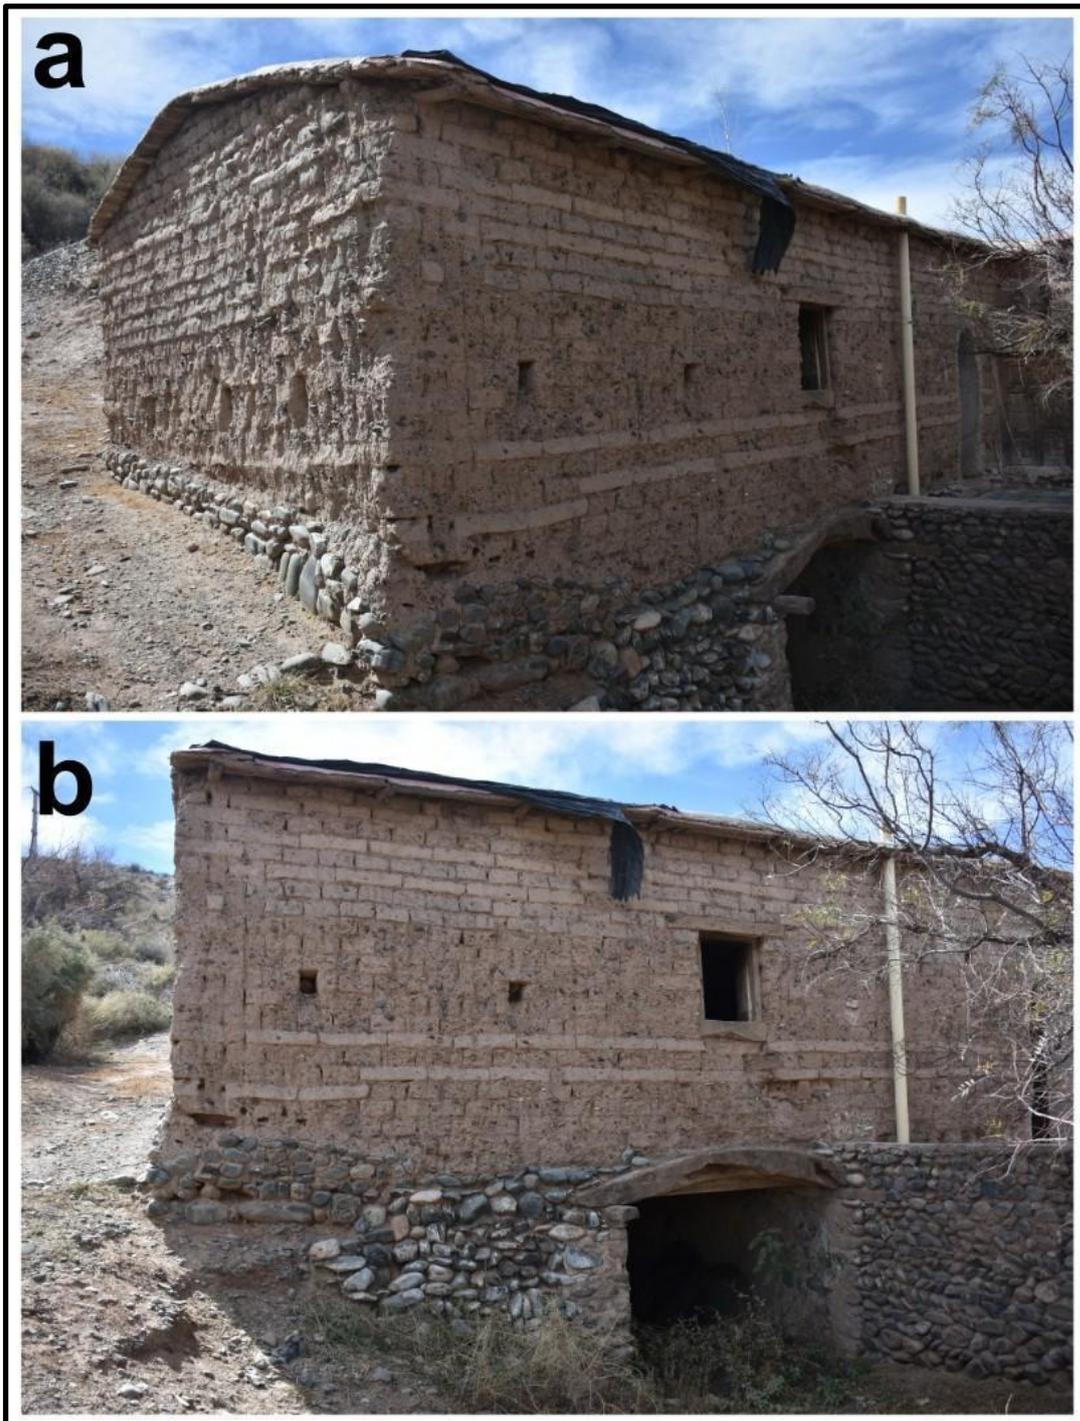
Figura 5.12: molino hidráulico de rodezno horizontal de Laxi. Referencias: (a) vista exterior de la habitación de molienda. Se puede observar el mantenimiento del tejado con agregados de nylon; (b) parte frontal de la habitación de molienda con la salida del agua desde el cárcavo.

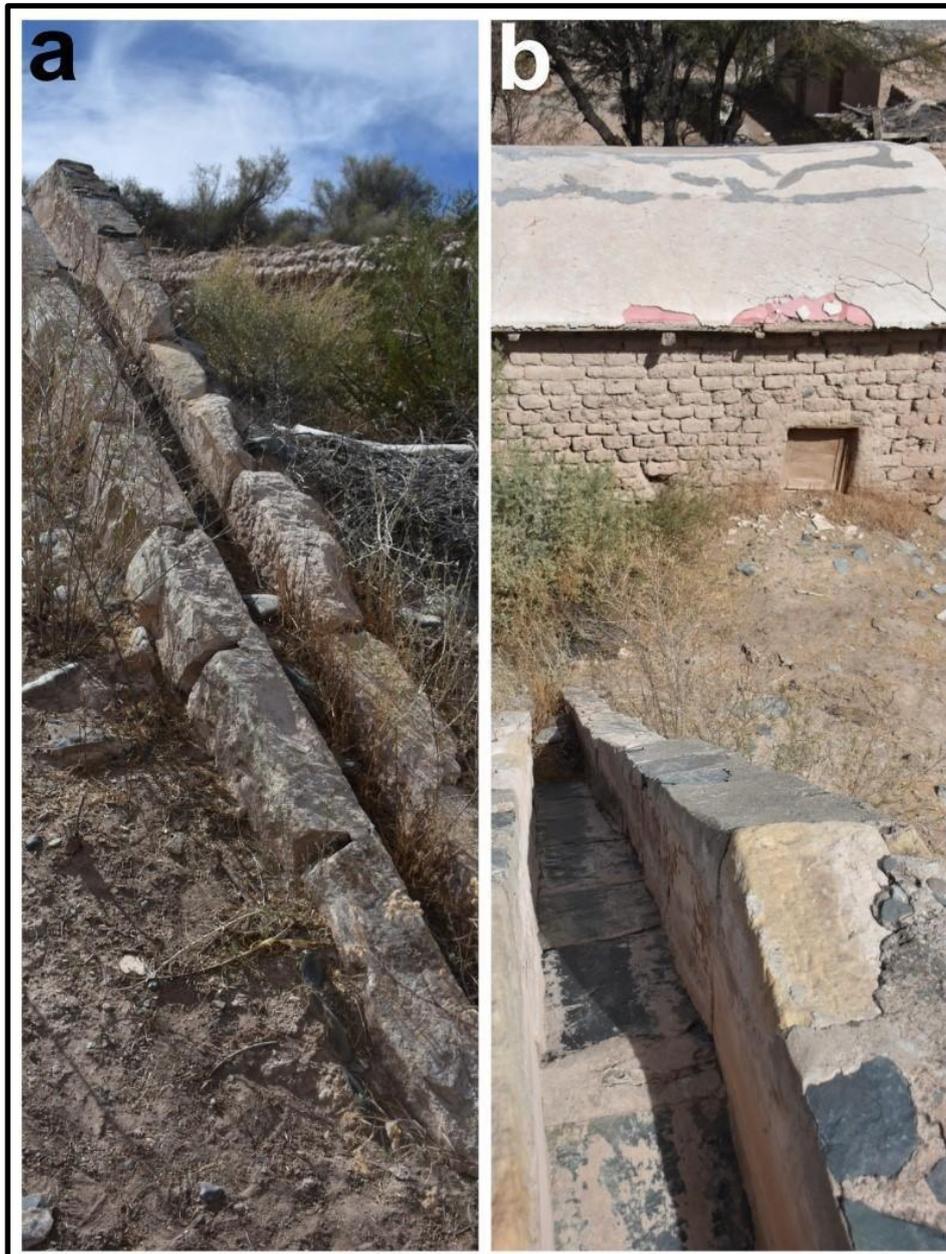
Figura 5.14: *acequia del molino de Laxi. Referencias: (a) últimos tramos de la acequia con pendiente pronunciada; (b) acequia y vista exterior de la habitación de molienda con intervenciones de mantenimiento actuales en el techo.*

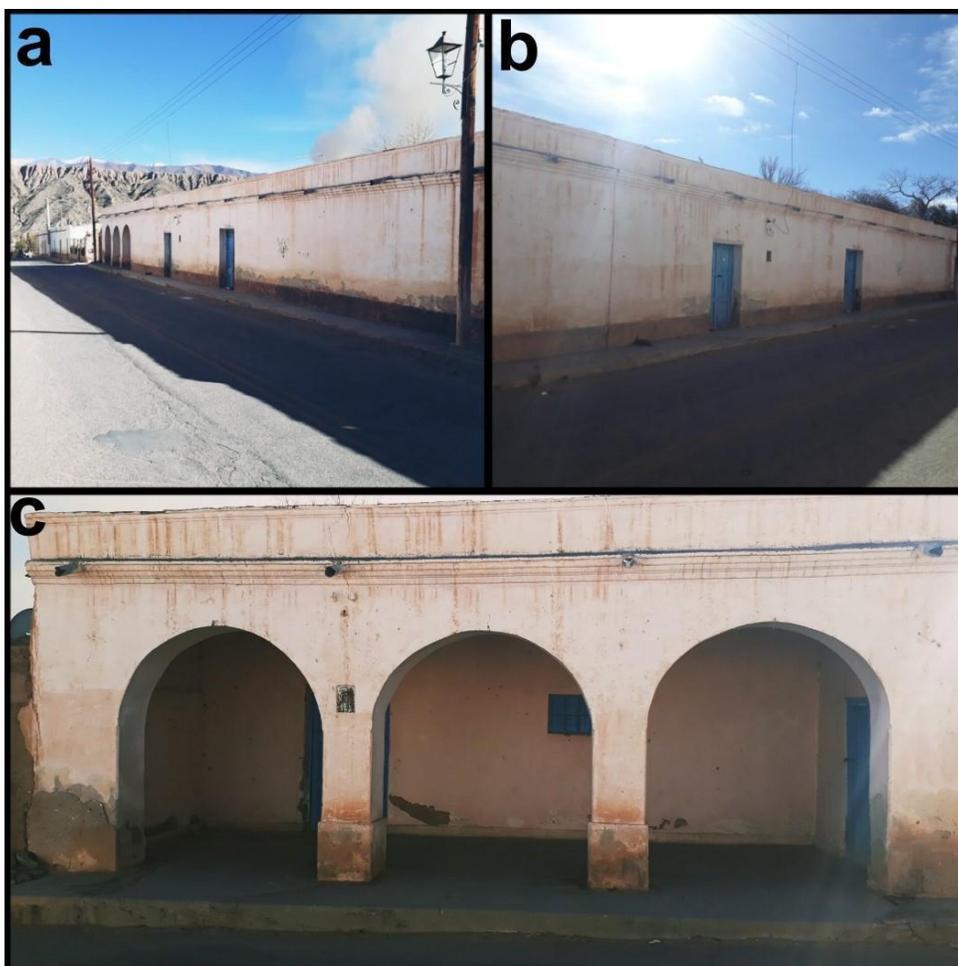
Figura 6.2: *parte histórica del poblado de Payogasta. Referencias: (a y b) estructuras en buen estado de conservación de la parte histórica de Payogasta; (c) arcos de medio punto.*

En cuanto a las diferentes estructuras edilicias que lo integran, podemos caracterizarlas como una arquitectura en donde confluyen rasgos coloniales, postcoloniales, y de tradición local, íntimamente asociados con la adecuación al medio, la accesibilidad a los materiales, la mano de obra, las posibilidades económicas, las formas de vida y la creatividad de los constructores de la comunidad (Gómez, 1998; Tomasi et al., 2020, Vilariño, 2010). Las construcciones realizadas principalmente en piedra y barro, con mampostería de adobe y veredas angostas de piedra bola que se elevan para adaptarse a la topografía, representan un componente esencial del paisaje del casco histórico de Payogasta (Vilariño, 2019). El grado de conservación es variable, íntimamente asociado al mantenimiento de sus propietarios y el uso actual que se hace de los diferentes espacios. Todas las construcciones pertenecen a propietarios privados, muchas de las cuales están habitadas en la actualidad, ocupando de manera dispar algunas cuadras (Figura 6.1). Las arcadas de medio punto son otro rasgo destacado en los edificios de la parte histórica, además de los dinteles para vanos en puertas y ventanas tanto de maderas duras o cardón, como de hormigón (Figura 6.2).

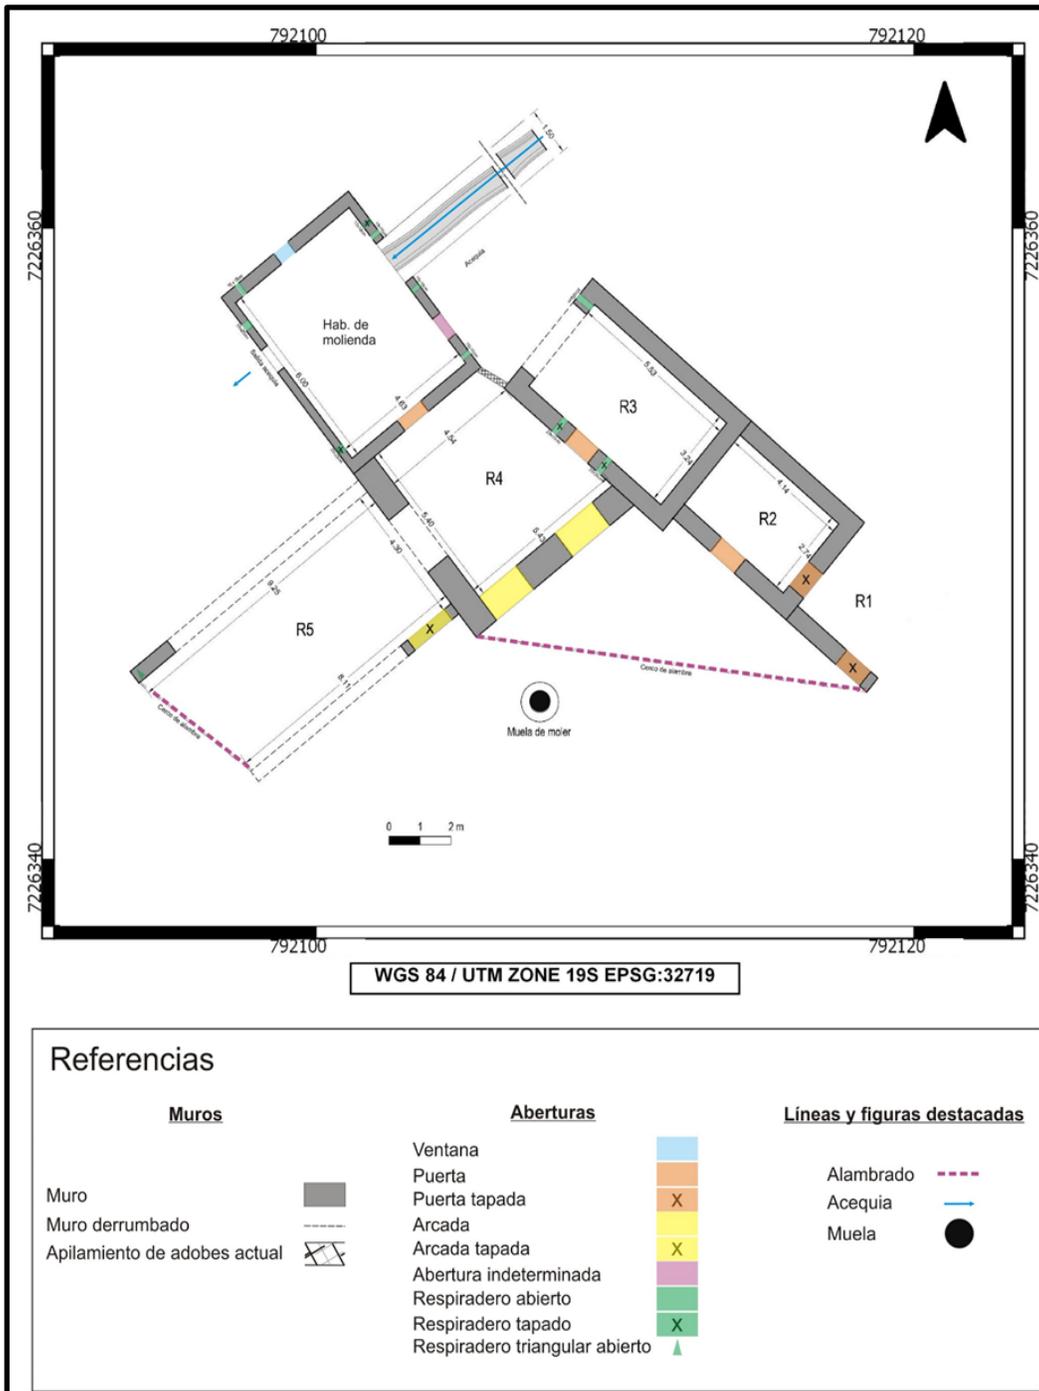
Figura 6.6: plano del sitio georreferenciado.

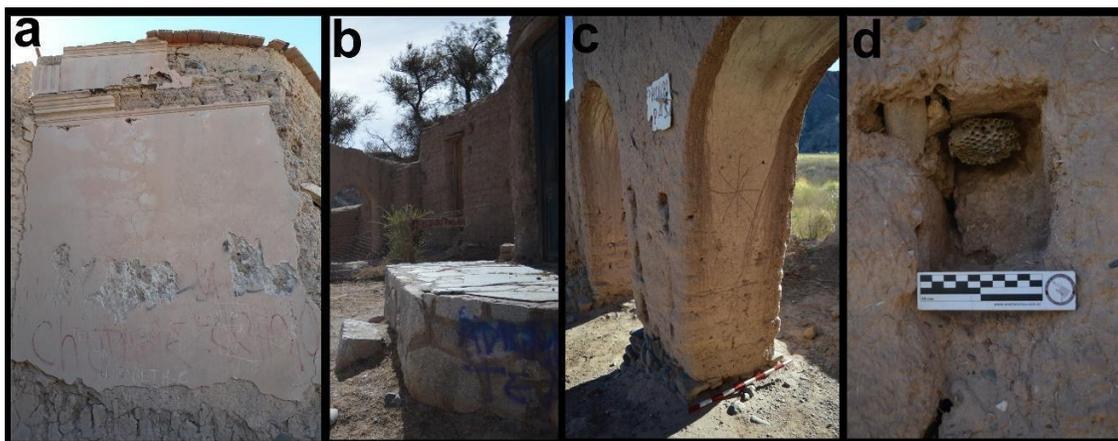
Figura 6.8: evidencias de la actividad antrópica y biológica en los diferentes muros del sitio. Referencias: (a) pintadas sobre pared; (b) pintada con aerosol; (c) tallado en una de las arcadas de los recintos; (d) actividad biológica (insectos).

La mayoría de los techos se han derrumbado conservando partes de las vigas de algarrobo, ya sea sobre el piso o acopladas a los muros internos. El deterioro a causa de la actividad antrópica (pintadas con aerosol, tallados y basura) y biológica (roedores, insectos y malezas) es apreciable en todo el sitio (Figura 6.8).

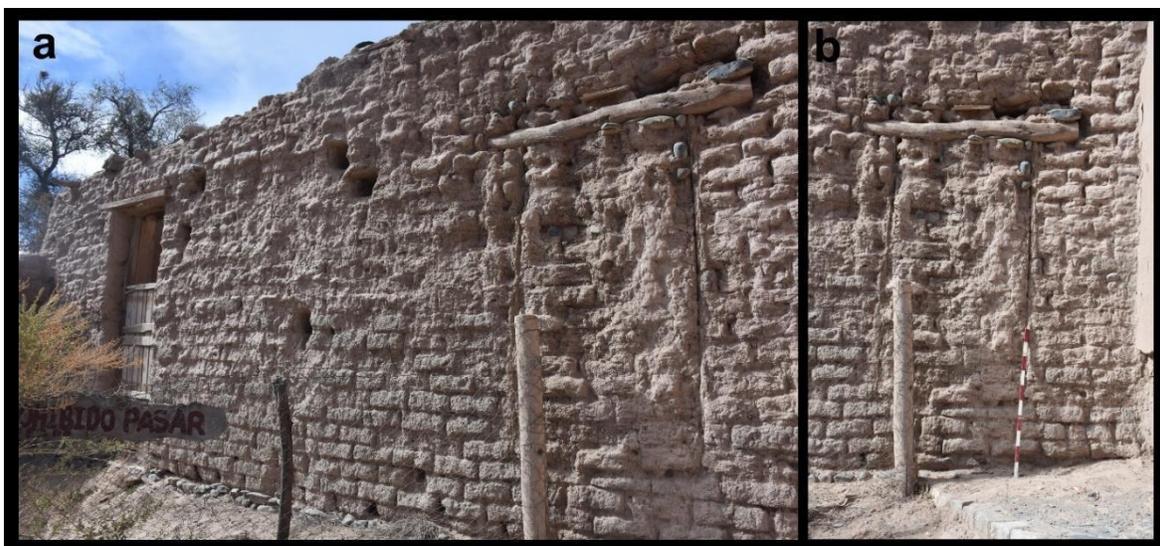
Figura 6.10: *puerta cegada del R1 en el muro SW y su vínculo con el R2. Referencias: (a) detalle puerta R1 y el R2; (b) detalle puerta cegada del R1 y dintel de algarrobo.*

Dentro de las características más importantes del muro SW se localizó una abertura que corresponde a una posible puerta cegada, de 1 m de ancho, y 1,80 m de alto, observándose el dintel de algarrobo (Figura 6.10b). El R1 posee techo, que se observa desde el exterior. De acuerdo a los testimonios orales, la parte interna de la habitación es utilizada en la actualidad como depósito de diferentes herramientas para la labranza de la tierra.

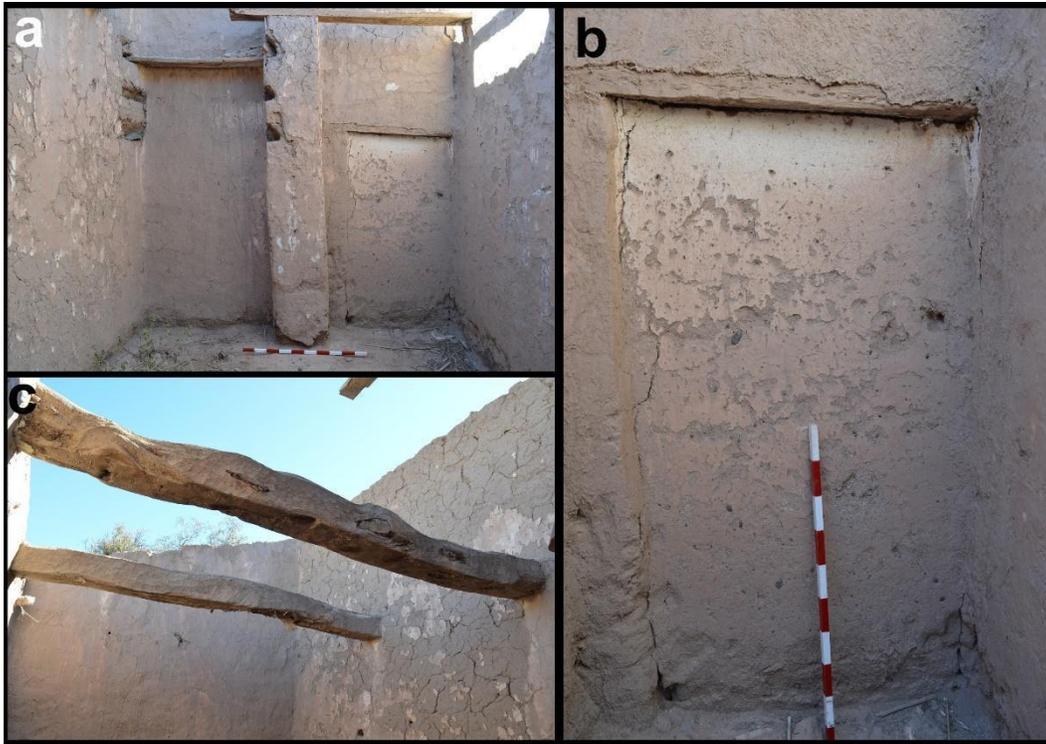
Figura 6.12: interior del R2. Referencias: (a) muro SE con las estanterías, la posible puerta cegada y la columna empotrada; (b) detalle de la abertura cegada; (c) vigas al interior del R2.

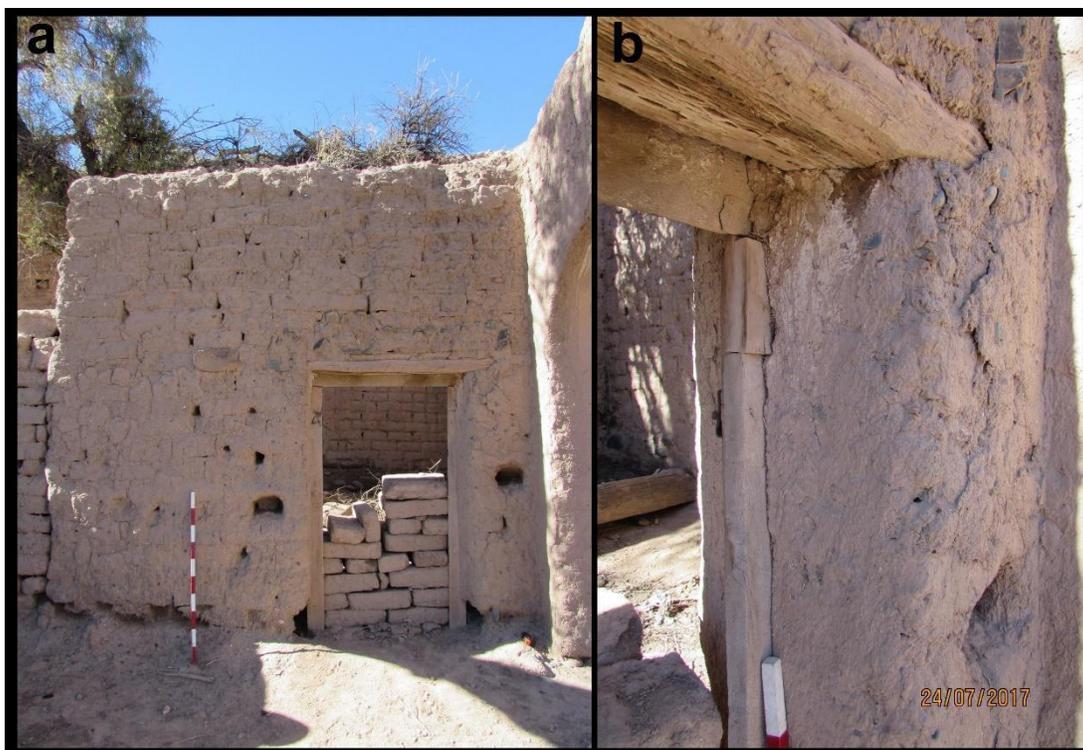
Figura 6.13: R3. Referencias: (a) muro SW con posibles respiraderos tapados y la abertura principal; (b) detalle del dintel de cardón en la abertura principal del R3 desde el exterior y rocas sedimentarias planas por encima.

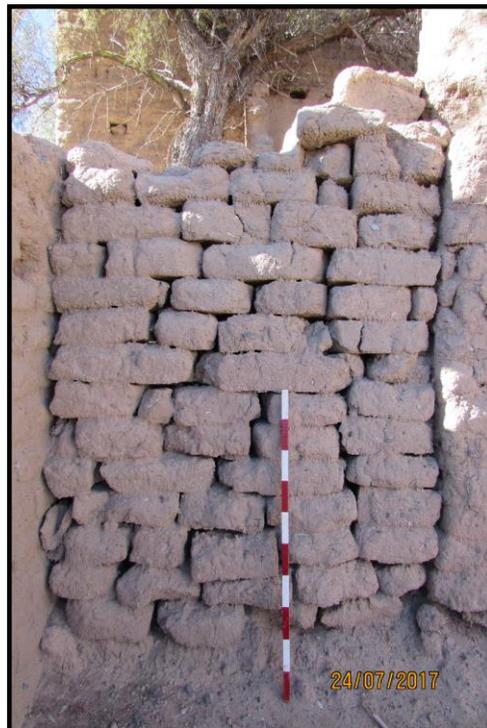
Figura 6.15: *apilamiento de ladrillos de adobe anexo al muro SW del R3.*

Anexado al final de la pared descrita anteriormente, existe un espacio de una longitud aproximada de 1 m, donde hay otro apilamiento actual de ladrillos de adobe, qué, además está vinculado con el muro SE del R6 (Figura 6.16). Al interior del recinto, en los muros NE y SE se pueden apreciar los cimientos de cantos rodados de ambos muros, apenas observables en los muros SW y NW. Prácticamente la totalidad del sobrecimiento de la pared NW está derrumbado, encontrándose de pie un sector conectado al muro NE con un respiradero abierto de las mismas medidas que los anteriores descritos en el muro SW (Figura 6.16b y c). El techo no se preserva, con una de sus vigas de algarrobo caída directamente sobre el piso interno del recinto (Figura 6.16d).

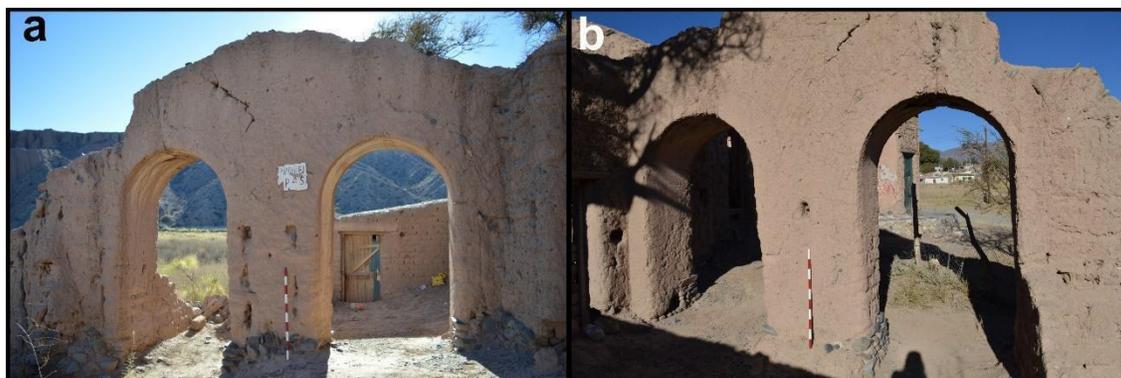
Figura 6.17: muro SE del R4 y las dos arcadas de medio punto. Referencias: (a) vista desde el exterior y su vínculo con la puerta de ingreso de la habitación de molienda o R6; (b) vista desde el interior.

El R4 está vinculado directamente al muro SW del R3 y a la puerta de ingreso del muro SE de la habitación de molienda o R6 (Figura 6.17a). El muro SE posee los cimientos visibles y dos arcadas con un típico estilo colonial de medio punto en el sobrecimiento, con un ancho de 1,50 m y una altura de 2,70 m aproximadamente, separadas entre sí por 1,60 m. La primera de ellas se vincula directamente con la abertura principal del R6 (Figura 6.17a y b). Las arcadas poseen rocas sedimentarias planas observables en la parte superior y a sus lados, especialmente visibles en el sector externo (Figura 6.18a). Una tercera arcada cegada se puede apreciar en el R5 (Figura 6.17a), con el cual comparte el muro NE del mismo, construido en la actualidad. Este último tiene fragmentos de vidrio en su terminación para evitar el ingreso a las instalaciones. En nuestras primeras intervenciones en el sitio dicho muro no se encontraba (Figura 6.18b), por lo que en el plano lo definimos como un muro

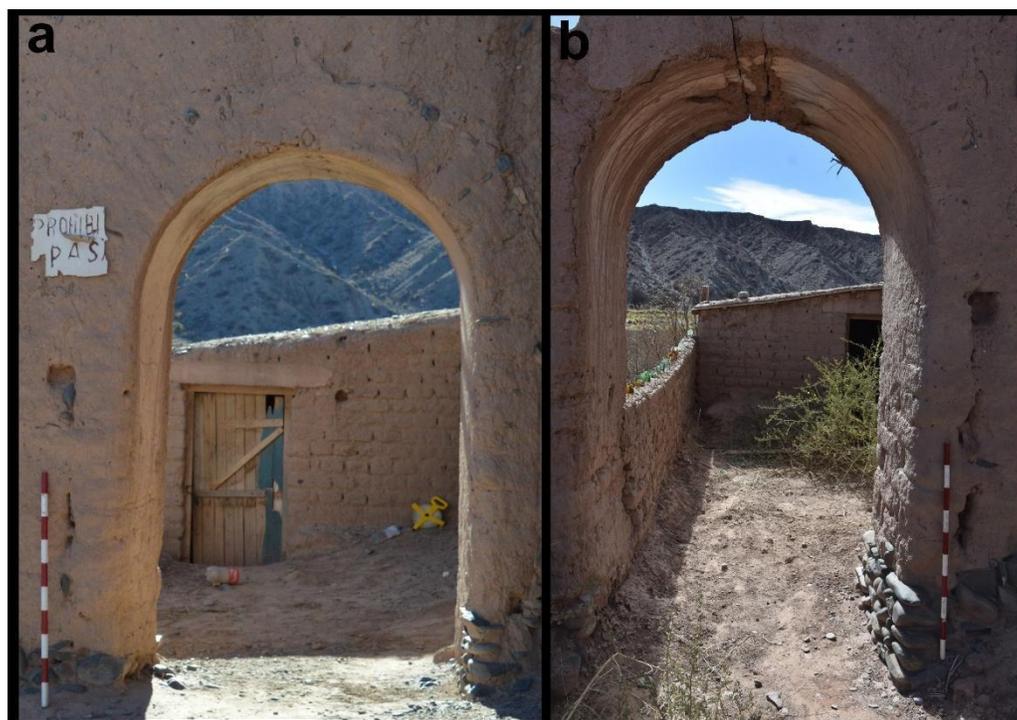
Figura 6.18: detalle de las arcadas. Referencias: (a) detalle de las rocas sedimentarias planas en parte superior y a los lados de la primera arcada del muro SE desde el exterior y su vínculo con la abertura principal del R6; (b) detalle de la arcada vinculada a muro construido en la actualidad con vidrios en su parte superior.

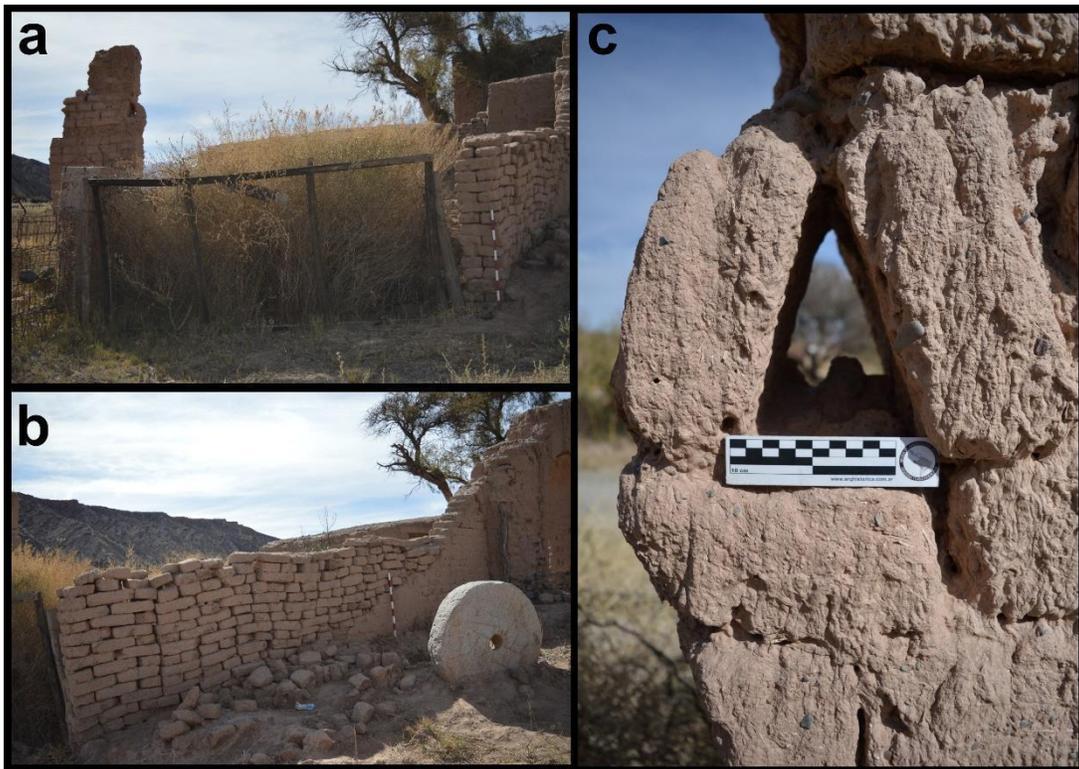
Figura 6.19: *diferentes sectores del R5. Referencias: (a) vista general del R5; (b) muro SE del R5 desde el exterior con apilamiento de ladrillos de adobe y la muela móvil decorativa; (c) detalle del respiradero triangular visto desde el interior del muro SW.*

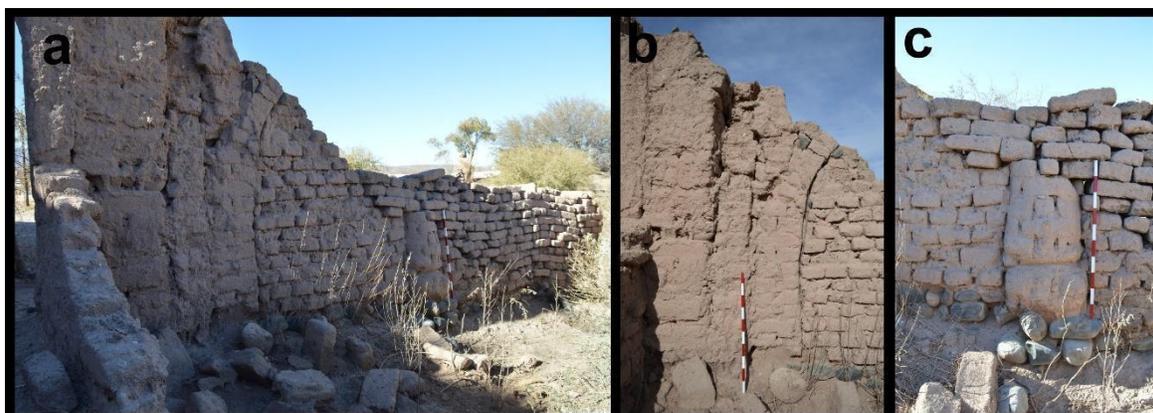
Figura 6.20: muro SE del R5 desde el interior. Referencias: (a): arcada cegada y restos de columna; (b) detalle arcada; (c) detalle restos de columna.

Cabe destacar la importante altura de este sobrecimiento que, junto con el muro SE del R4, son los mayores del conjunto. En la actualidad se han apilado adobes en los sectores colapsados del muro SE (definido como muro derrumbado en el plano de la Figura 6.6), donde se observa, en la parte conservada, una arcada cegada y los restos de una columna de mampostería de 0,60 m de grosor y 1 m de alto (Figura 6.20a y c y Figura 6.21a y b). El

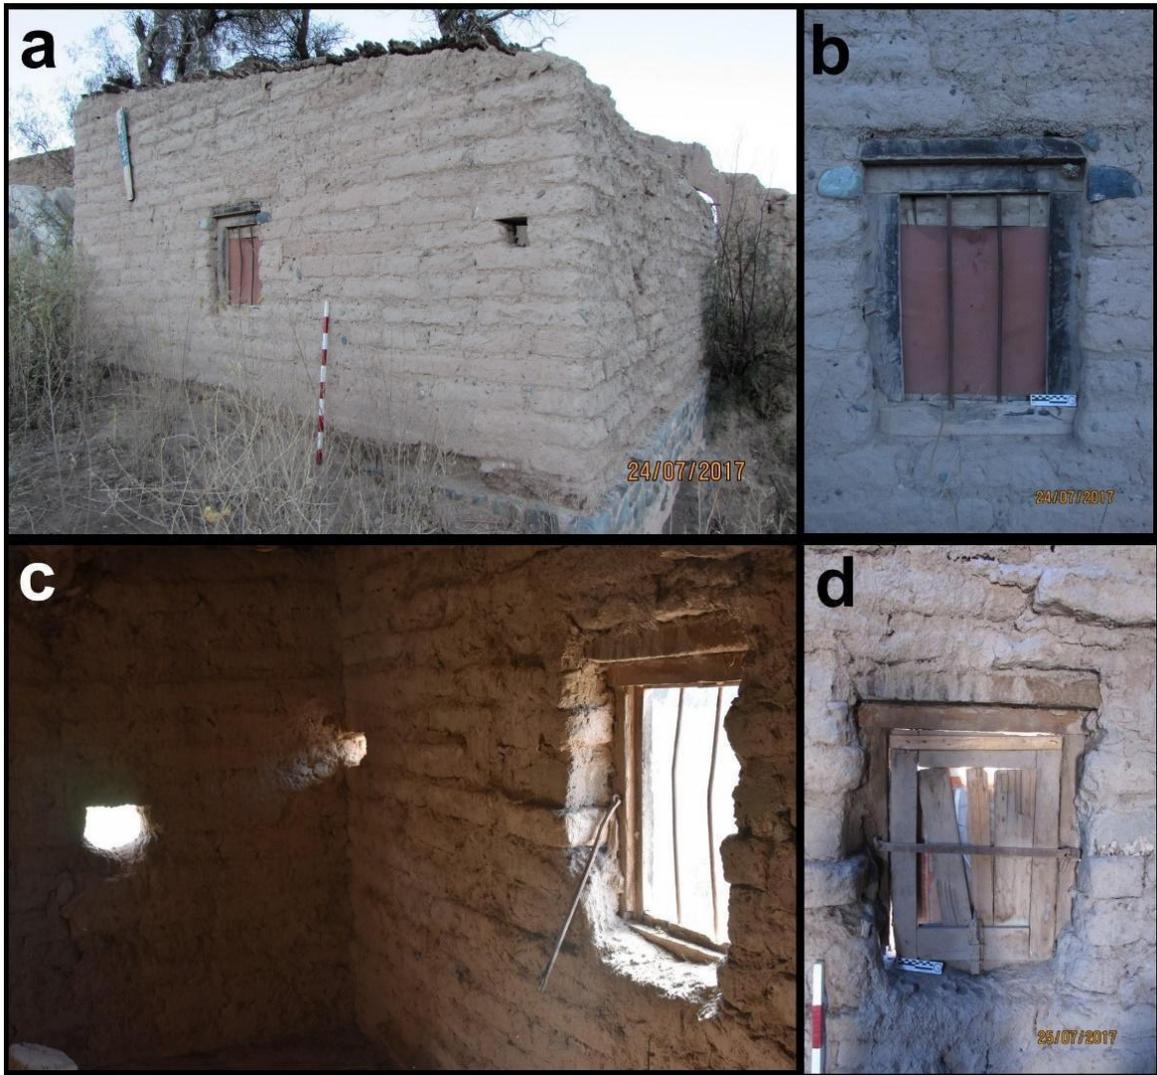
Figura 6.22: *diferentes sectores del R6. Referencias: (a) vista exterior del muro NW del R6. Respiradero abierto y abertura; (b) detalle exterior de la ventana con rejas del muro NW; (c) vista interior del respiradero abierto del muro SW, el respiradero abierto y la ventana con rejas del muro NW; (d) detalle interior de la ventana del muro NW del R6. Trabas y pasadores.*

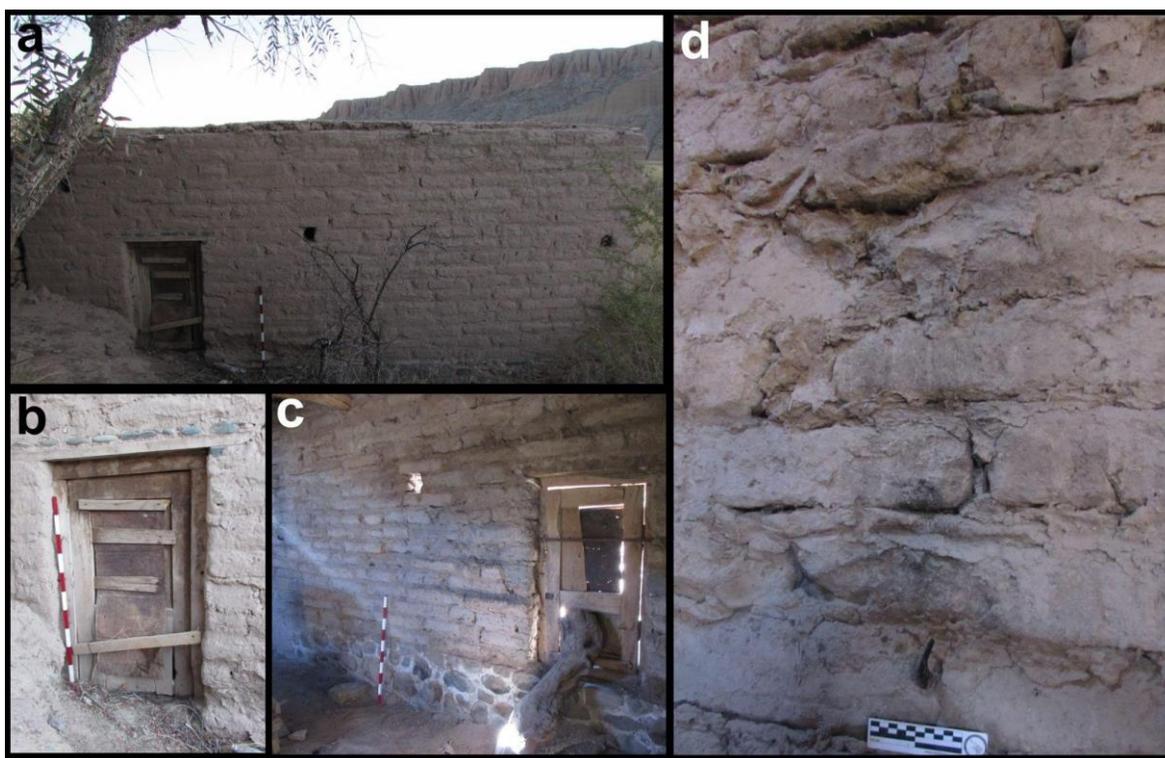
Figura 6.23: muro NE del R6. Referencias: (a) muro NE; (b) detalle de la abertura desde el exterior del muro NE con rocas planas y rodadas por encima del dintel del R6; (c) vista interior del muro NE con sus cimientos observables, la abertura y el respiradero abierto del R6; (d) gancho de metal que podría haber sostenido un farol o vela y evidencias de hollín en el interior del muro NE del R6.
