TESIS DOCTORAL 2024

**Territorio y proceso social en la producción harinera
durante los siglos XIX y XX en el Valle Calchaquí Norte
(Salta, Argentina)**

Directoras: Dra. María Cecilia Páez
y Dra. Verónica Isabel Williams

Carrera de Doctorado en Ciencias Naturales
Facultad de Ciencias Naturales y Museo - UNLP

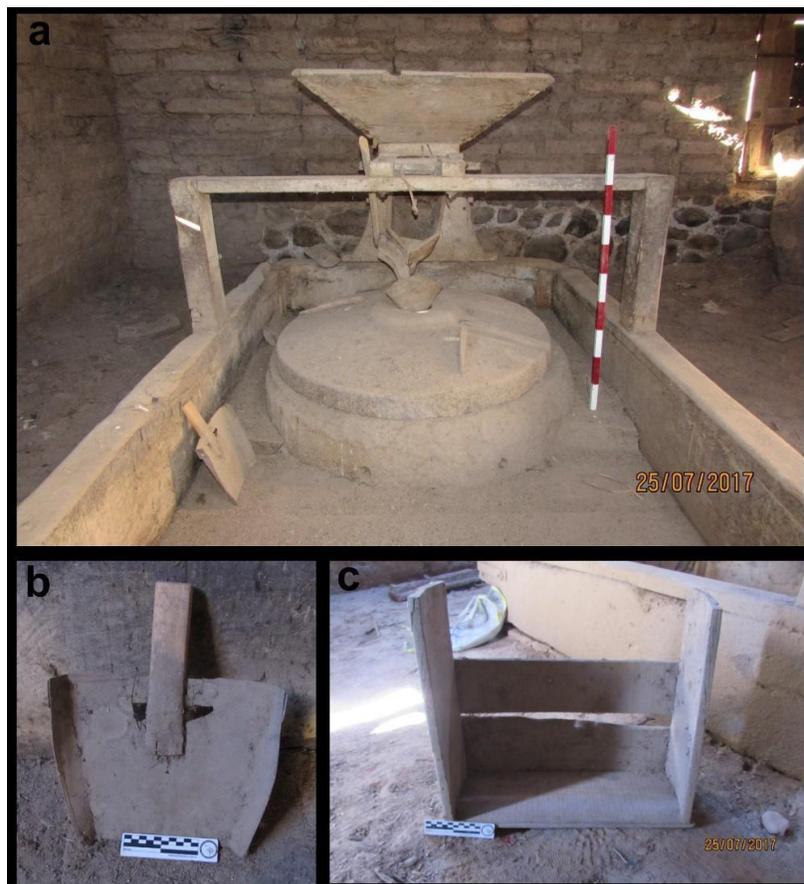
Figura 6.28: la maquinaria de molienda y algunos de sus componentes. Referencias: (a) *detalle de la tolva, la estructura de sostén, la canaleja, el embudo de cuero, las piedras de moler, la pala manual y el harinal*; (b) *pala manual*; (c) *almud*.

El borde o labio del harinal tiene un ancho de 0,13 m (Figura 6.28a). Localizamos herramientas asociadas a las actividades de esta estructura, tal es el caso de una pala manual de madera y metal utilizada para mover los productos y trasvasarlos (Figura 6.28b), y el almud de madera (cajón ensamblado de madera utilizado como unidad de medida para granos) [Figura 6.28c). Tanto las dimensiones como las capacidades de los almudes son muy variables siendo, para el caso de estudio, de 0,35 m de ancho por 0,35 m de largo, contando con un espesor de 0,10 m. Las evidencias de deterioro son notorias, con tablas astilladas y ausentes. La sala no cuenta con *cabria* o grúa, aunque podría haber tenido una en el pasado, ya que existen depresiones rectangulares en una de las vigas del techo, por encima de la maquinaria, lo que podría dar cuenta de tal herramienta (Figura 6.29).

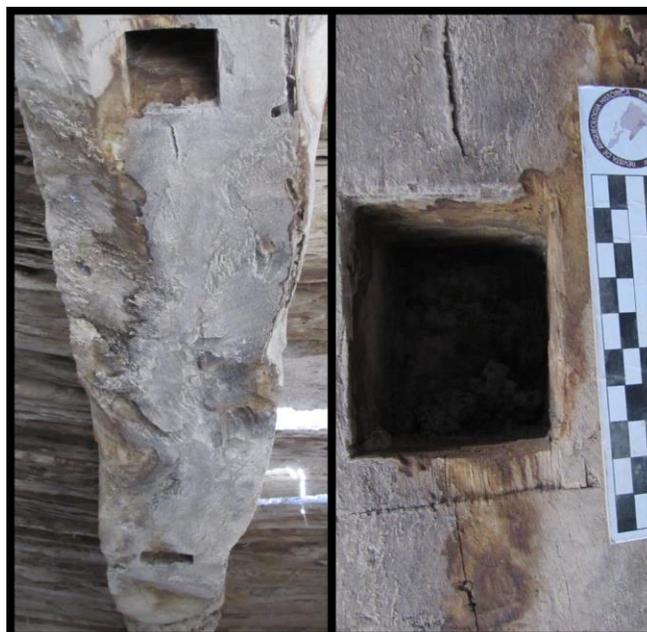
Figura 6.29: *depresiones rectangulares que podrían haber sostenido una grúa o cabria en la viga del techo del R6.*

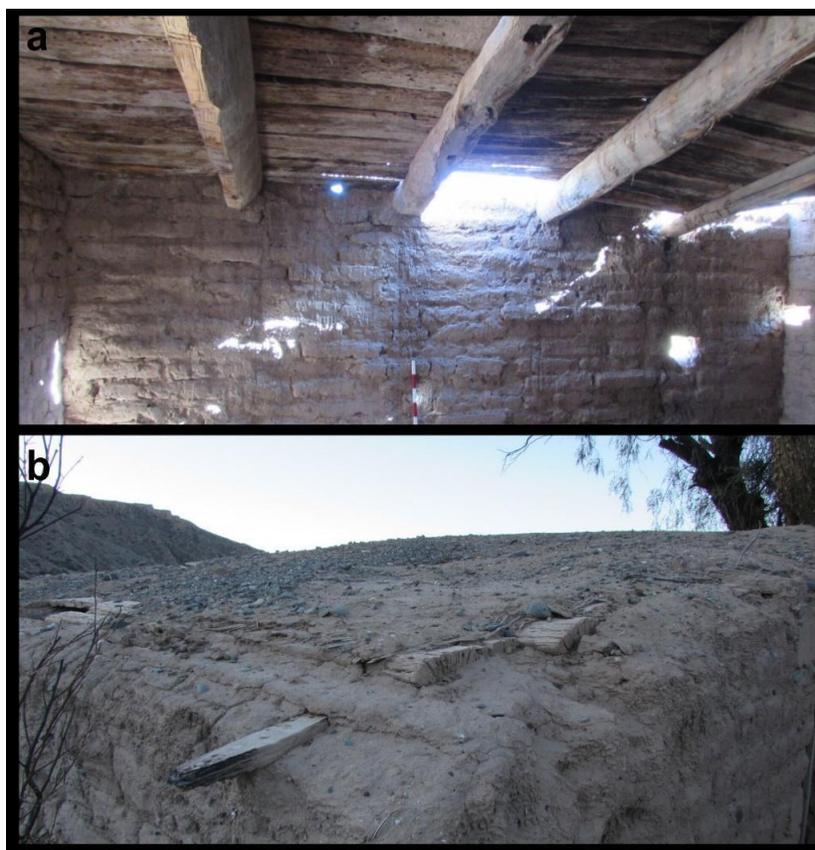
Figura 6.30: *techo del R6. Referencias: (a) vista interior del techo con vigas de algarrobo con evidencias de deterioro; (b) vista exterior del techo con evidencias de nuevas capas de adobe.*

En nuestras primeras intervenciones en el sitio, el techo de la habitación se encontraba con importantes sectores deteriorados a causa de las lluvias (Figura 6.30a). Estos espacios fueron reparados con nuevas capas de adobe observables desde el exterior (Figura 6.30b). Desde el interior de la habitación se ven las cuatro vigas de algarrobo que sostienen la estructura del techo, separadas por 1 m de distancia cada una (Figura 6.30a). De acuerdo al relevamiento, se conserva el entablonado de cardón, por encima el entramado de ramas de jarilla y el torteado de barro observado desde el exterior (Figura 6.31), que Gómez (1998) describe como un rasgo con una importante presencia de las viviendas de la región.

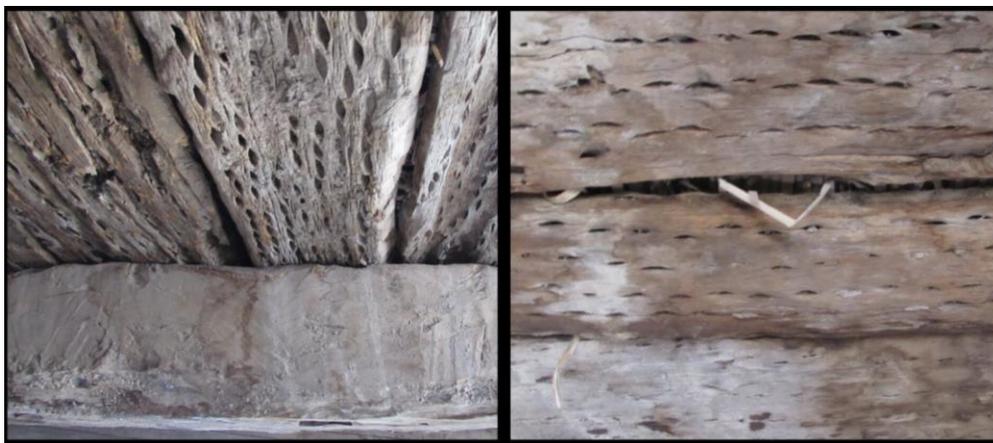
Figura 6.31: *detalle del techo: vigas de algarrobo, entablonado de cardón y jarilla.*

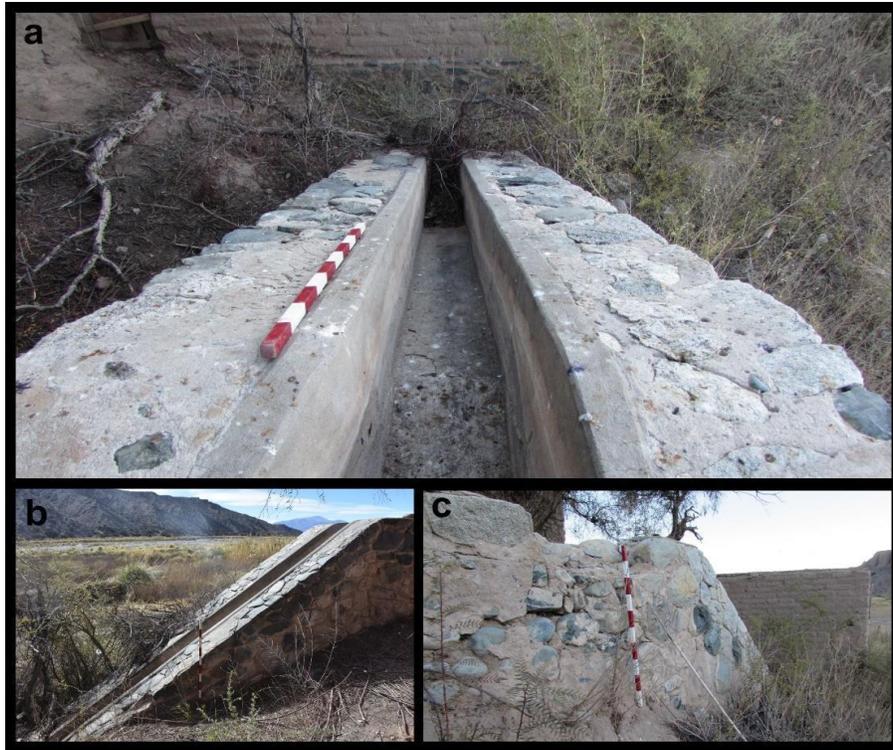
Figura 6.32: la acequia. Referencias: (a) el muro NW del R6 y el tramo final del canal; (b) la acequia y su pendiente más pronunciada; (c) evidencias de deterioro.

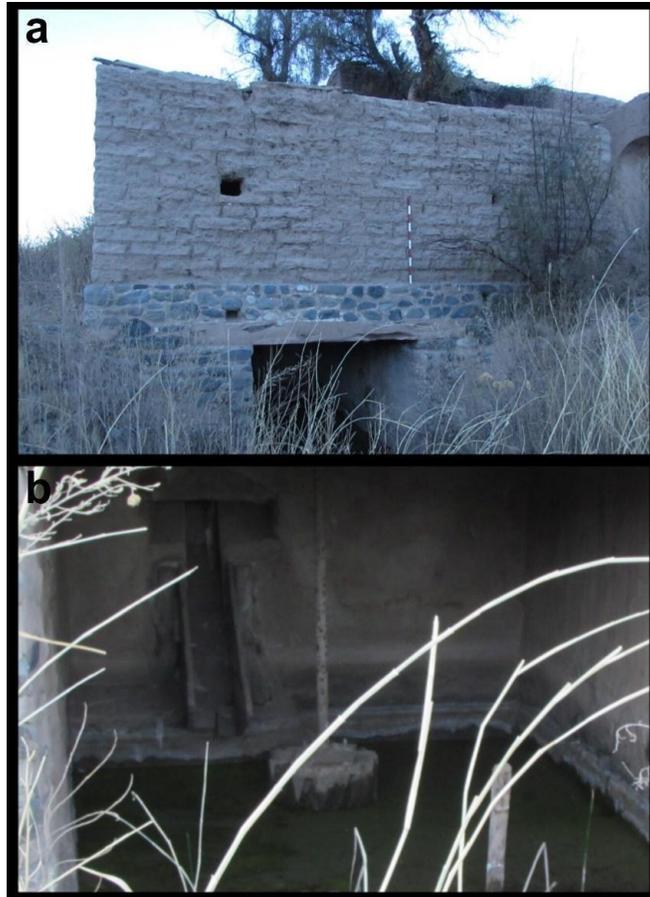
Figura 6.33: *piso superior e inferior del R6. Referencias: (a) piso superior de la sala y el cárcavo del R6; (b) Detalle del saetín, del rodezno y del árbol.*

En las primeras visitas al sitio, el rodezno estaba presente dentro del cárcavo (Figura 6.33b). Sin embargo, luego fue extraído por sus dueños, solo conservándose el eje de transmisión directa o árbol de metal que se conecta con la muela móvil.

En la Figura 6.33b también se ve claramente el *saetín*, es decir, la pieza de madera que dirige el chorro de agua, aumentando su velocidad para ponerse en contacto con los *álabes* del rodezno. Finalmente, el agua sale por la alcantarilla o boca asociada al muro SW, culminando el proceso de transformación mecánica de la energía hidráulica. La alcantarilla se encuentra muy bien conservada con cantos rodados y cemento, diferenciándose del muro constituido por ladrillos de adobe de la parte superior de la habitación (Figura 6.33a).

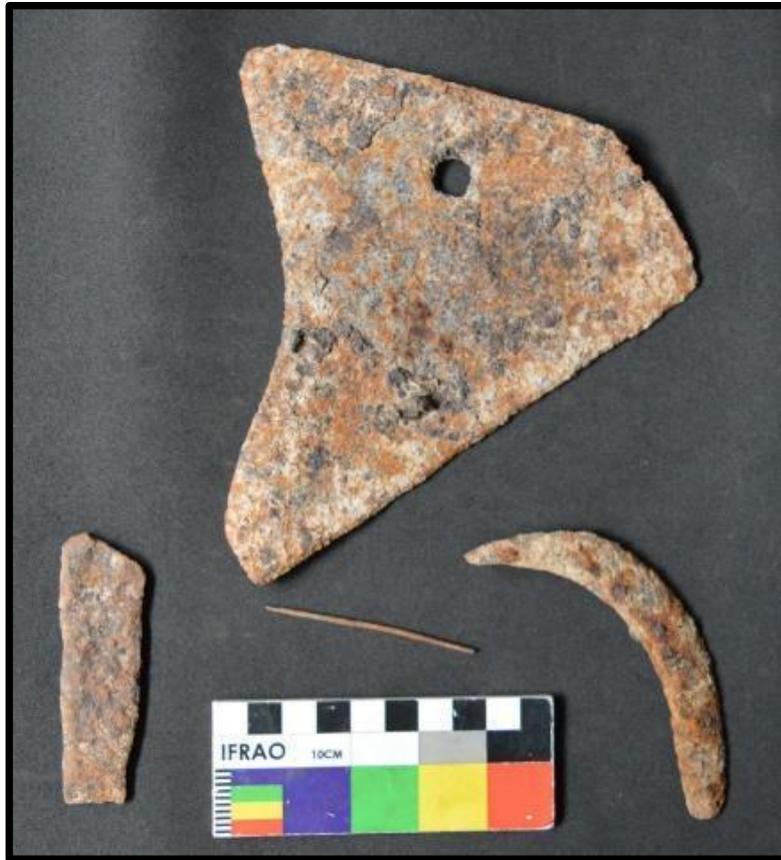
Figura 7.4: *metales recuperados en superficie.*

Dentro de los metales (n=4), se identificó una aguja utilizada para coser bolsas, un cuchillo de hierro de un surcador de arrastre de tracción a sangre usado para trabajar la tierra, un fragmento de hierro indeterminado y un fragmento de herradura también de hierro (Figura 7.4). En todos los casos se trata de materiales de tamaño grande, que

superan los 6 cm, además de presentar una importante corrosión producto de encontrarse a la intemperie, afectados directamente por los agentes ambientales.

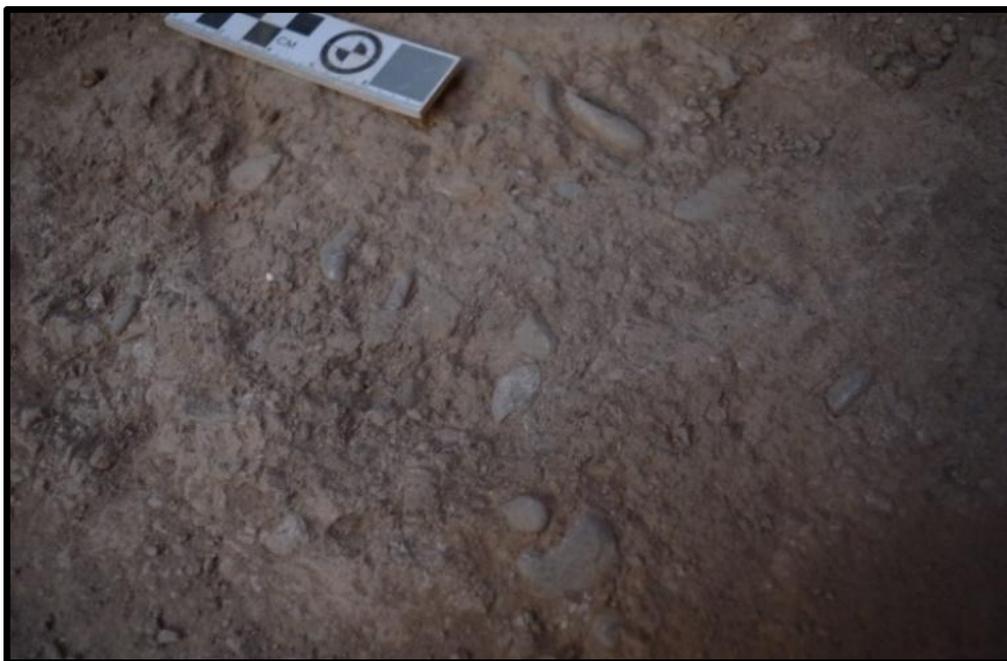
Figura 7.23: *cantos rodados cubiertos por cenizas en la UE6.*

En la UE6 comienzan a aparecer con mayor frecuencia los cantos rodados cubiertos por cenizas en el sedimento, junto a espículas de carbón, especialmente en el centro de la cuadrícula (Figura 7.23). El sedimento presenta una textura más heterogénea y una compactación menor en comparación al sedimento de las dos unidades anteriores (UE4 y UE5).

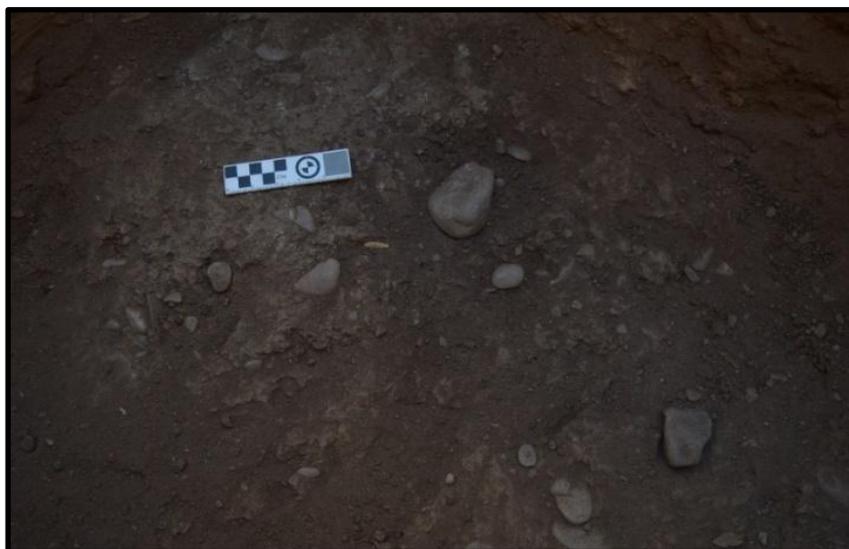
Figura 7.25: *sedimento más oscuro junto a los cantos rodados cubiertos de ceniza en la UE10.*

En las UE10, UE11, UE12 y UE13, el sedimento es similar a aquel de la UE9, con la diferencia que no se localizaron espículas de carbón (Figura 7.25).

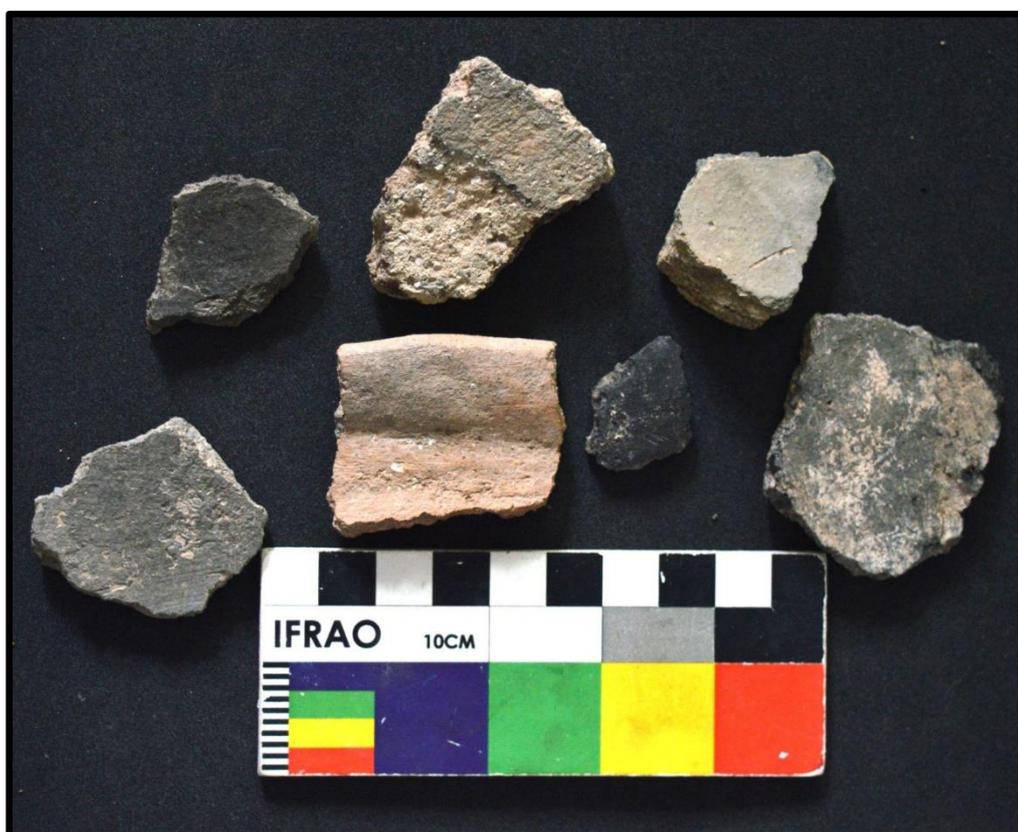
Figura 7.26: fragmentos cerámicos toscos, modernos e indeterminados recuperados en excavación, muchos de ellos con evidencias de quemado.

En el conjunto hay dos características que sobresalen: los fragmentos no están rodados, las fracturas son angulosas lo que sugiere que no han venido de otro lugar, sino que probablemente se fracturaron en el recinto. El otro rasgo que predomina es el quemado, en ambas superficies (38.46% del total) y en algunos casos, también en la fractura, lo que indica que esos fragmentos estuvieron expuestos al fuego directo, probablemente después de que las piezas se rompieran. Solamente dos fragmentos toscos, de una vasija cerrada, podrían ser modernos, a partir de que tienen un alisado menos acabado, que no se corresponde con el tratamiento de superficie de las piezas del Período Tardío (Tabla 7.3 y 7.4; Figuras 7.26 y 7.27).

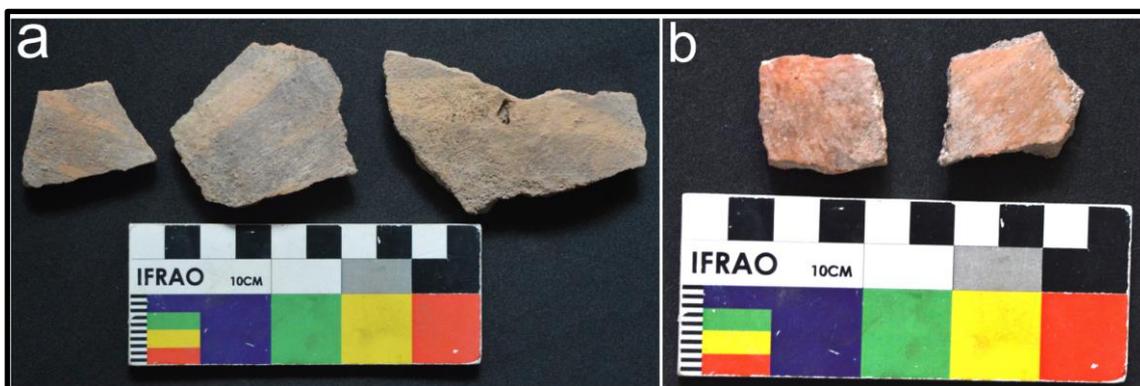
Figura 7.27: cerámicas recuperadas tridimensionalmente. Referencias: (a) fragmentos Santa María; (b) fragmentos tardíos o incas.

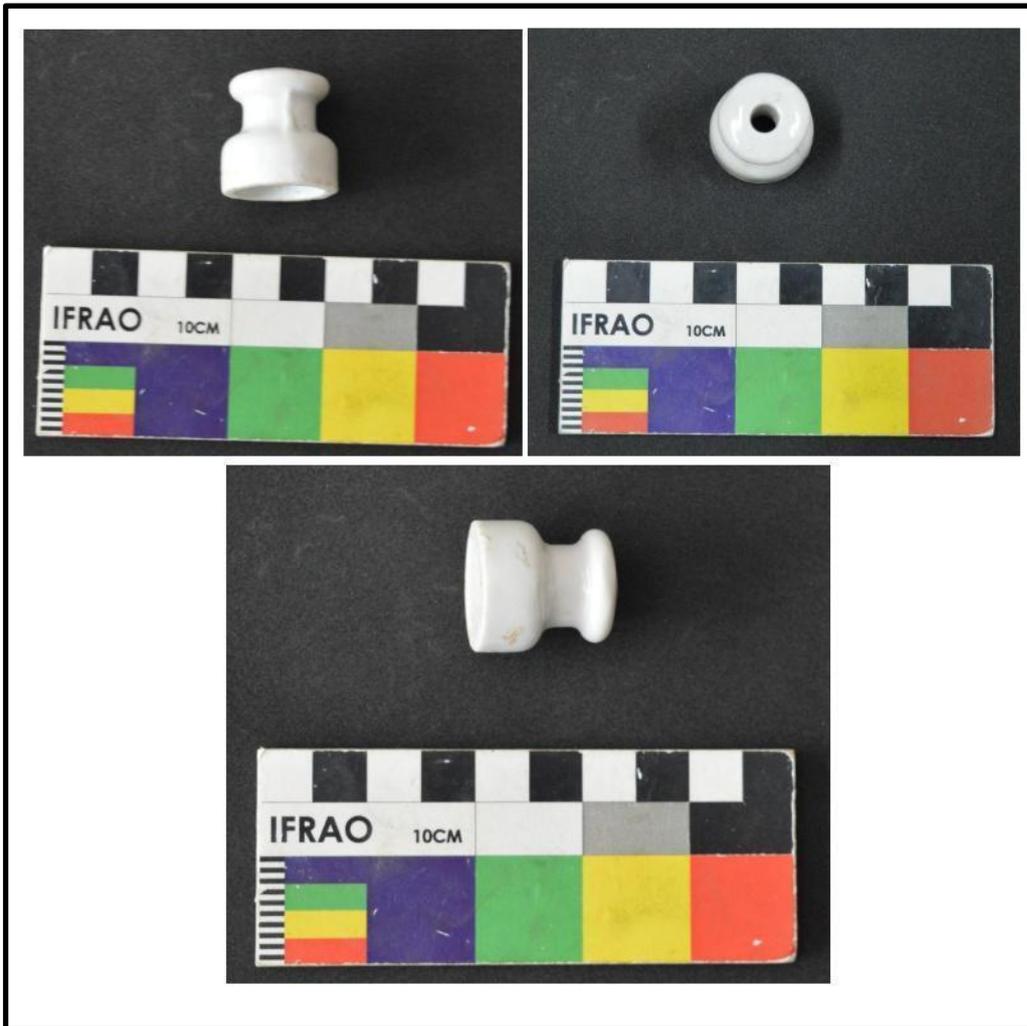
Figura 7.29: aislador eléctrico de porcelana del siglo XX.

más grande tiene 2,6 cm de diámetro, mientras que la parte circular más pequeña tiene 2 cm de diámetro, incluyendo el orificio (0,7 cm de radio). El espacio donde se coloca el cable, es decir la depresión de la parte media de la pieza tiene 1,5 cm de longitud. Posee una pasta de gran calidad y rigidez, de color blanco níveo, textura no porosa y una cubierta vítrea transparente, además de ser fría al tacto (Schávelzon, 2001) [Figura 7.29].

Estos accesorios de porcelana representan indicadores cronológicos muy precisos (A. Igareta, *com. pers.*, 2024), siendo típicos de las instalaciones eléctricas “a la vista” de ese período, es decir, que no estaban empotradas, por lo que los cables recorrían las paredes y los techos de las casas. La porcelana es un material muy resistente que no propaga la electricidad, posibilitando el trenzado de los cables y siendo utilizado en la

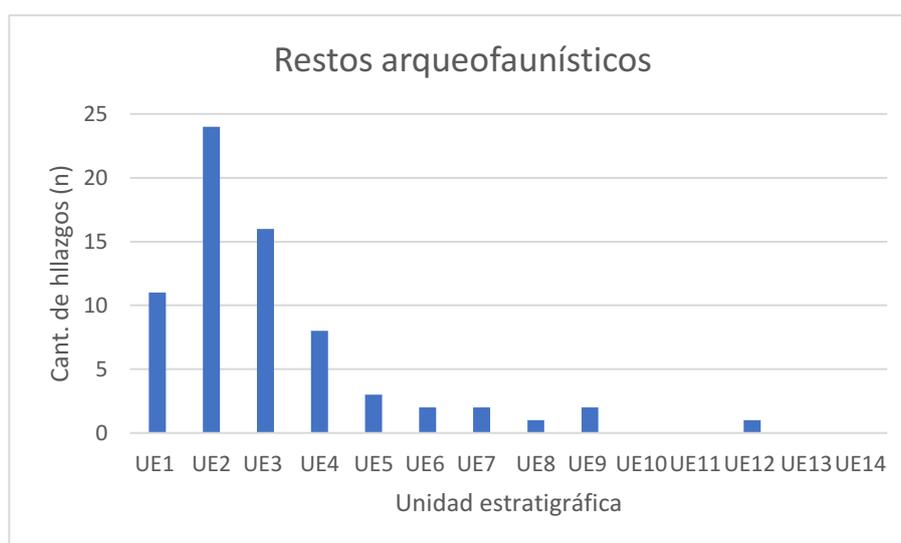
Figura 7.30: *restos arqueofaunísticos por unidad estratigráfica.*

Los restos óseos de fauna representan uno de los ítems con mayor frecuencia en el registro de la excavación. Se trata de una muestra de 71 fragmentos (n=71), con un elevado índice de fragmentación distribuidos principalmente en las primeras unidades o niveles (UE 1, UE2 y UE3), disminuyendo su frecuencia a partir de la UE4, que fueron analizados para realizar una asignación anatómica y taxonómica¹² (Figura 7.30).

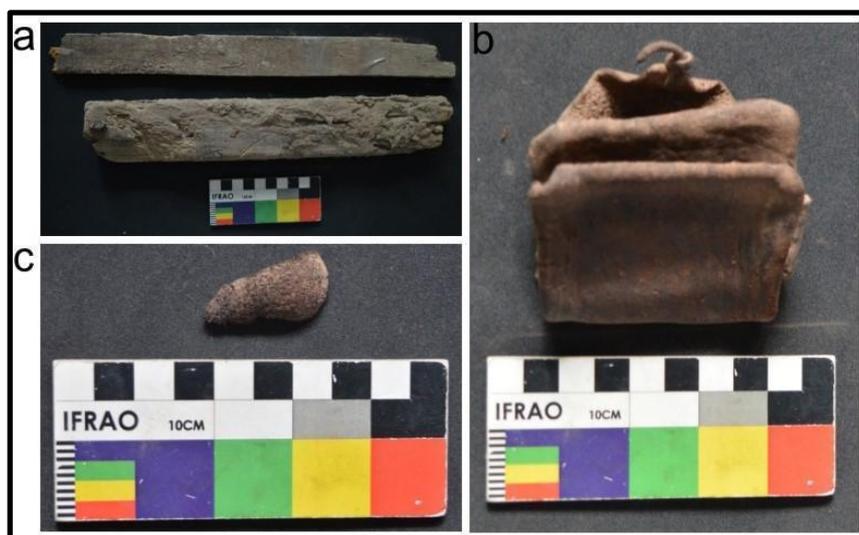
Foto 7.37: restos de madera y cuero recuperados en excavación. Referencias: (a) restos de estructura de madera (UE1); (b) monedero de cuero (UE1); (c) fragmento de cuero (UE2).

En lo que respecta al fragmento de cuero mediano (entre 2 y 4 cm) hallado en la UE2 podría estar directamente asociado al monedero anteriormente mencionado o algún

objeto similar, si bien no se pudo determinar a qué tipo de objeto correspondería (Figura 7.37c).

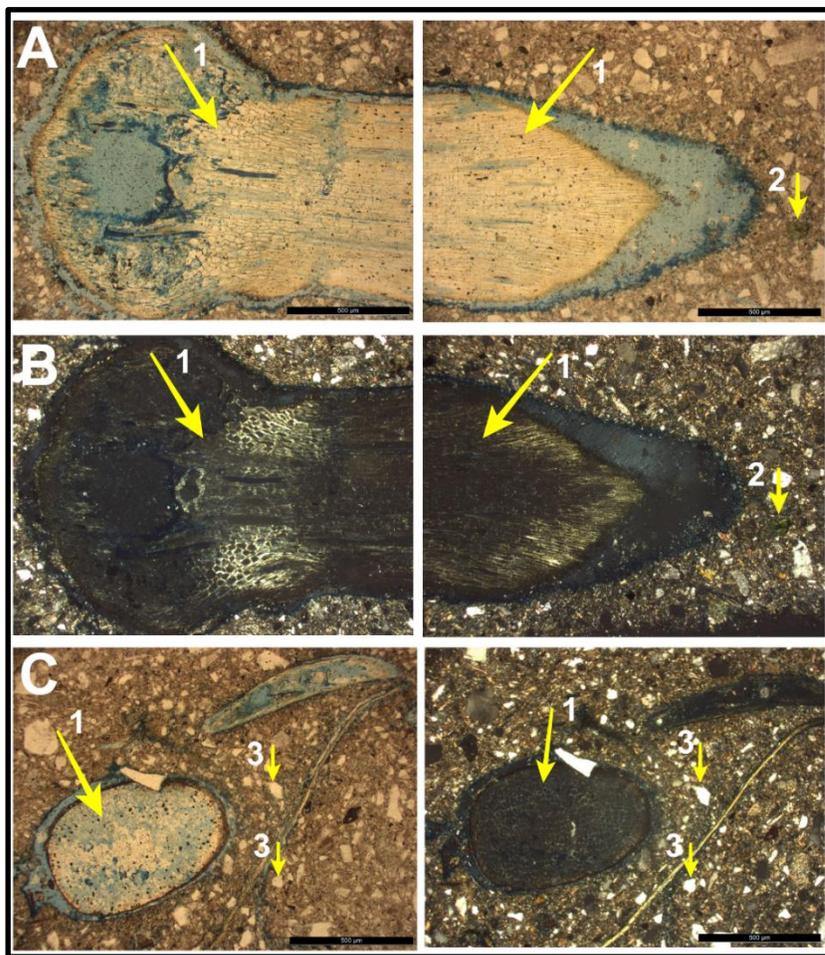
Figura 8.2: composición mineralógica y orgánica de la MA sin analizador (S/A) y con analizador (C/A). Referencias: (a) izq. y der.: S/A tejido vegetal con porosidad en azul (1) y clorita (2); (b) izq. y der.: C/A; (c) izq.: S/A. tejido vegetal (1) y cuarzo monocristalino (3); der.: C/A
Detalle composición orgánica: 1: tejido vegetal
Detalles de los minerales: 2: clorita; 3: cuarzo monocristalino.
Escala: 500 µm.

Con respecto al plasma (20%) tiene un patrón de distribución porfírica simple, muy heterogénea y alterada, con sectores carbonatados. Las cavidades o espacios vacíos, grietas y cámaras dan cuenta de la porosidad del conjunto, que podría estar vinculada con la presencia de materia vegetal ya que, en su mayoría, están rodeando o reemplazando a las fibras.

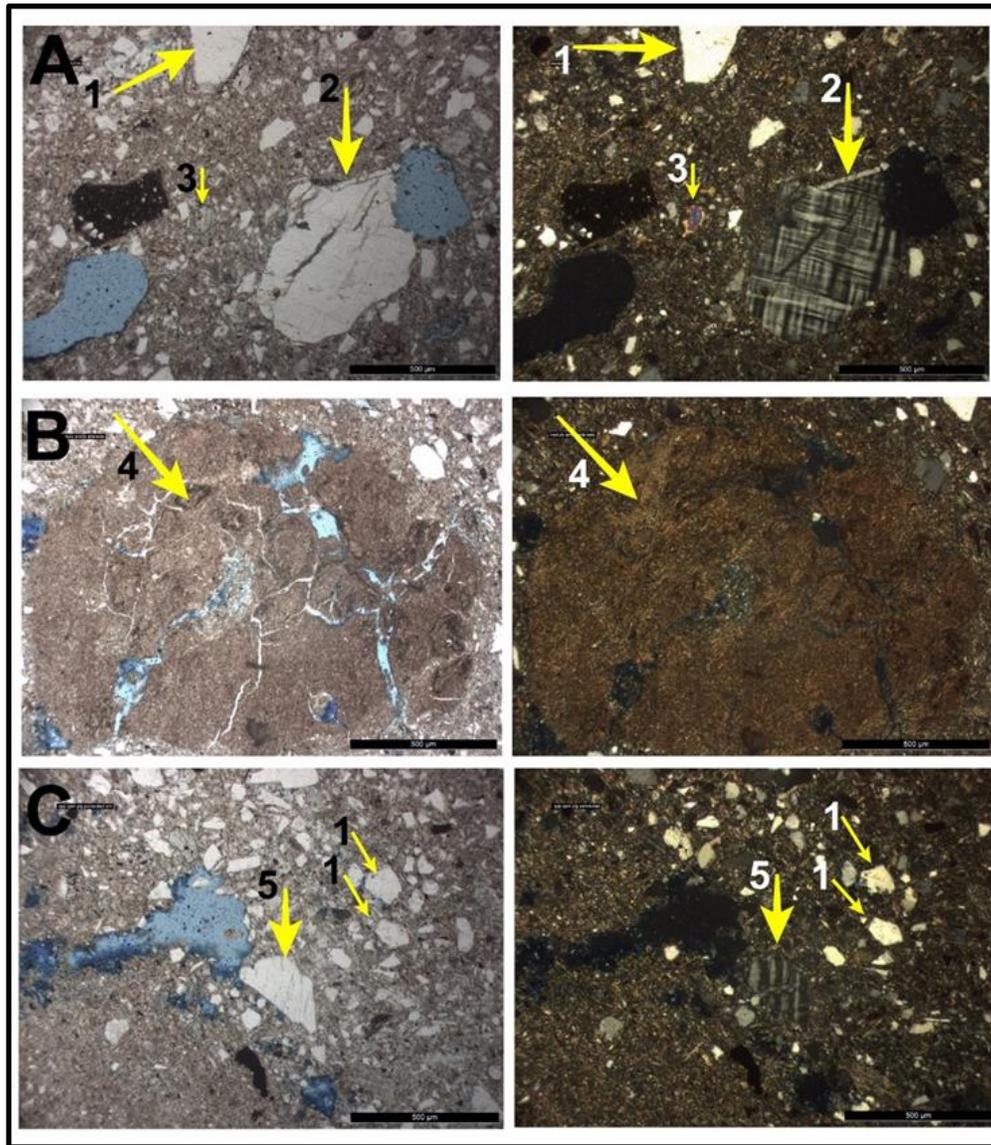
Figura 8.3: composición mineralógica de la MB S/A y C/A. Referencias: (a) izq.: S/A material mineralógico (1,2 y 3); der.: C/A; (b) izq.: S/A agregado limo- arcilloso (4) con grietas con revestimientos de óxidos; der.: C/A; (c) izq.: S/A con sector diferenciado granulometrías más finas, y otro de granulometrías más gruesas. Material mineralógico (1 y 5); der.: C/A
Detalle de los minerales: 1: cuarzo; 2: microclino; 3: biotita; 4: agregado limo-arcilloso; 5: plagioclasa.
Escala: 500 µm.

Con respecto al material fino o plasma (30%), tiene un patrón de distribución porfírica simple, concentrado, en algunos sectores es muy heterogéneo y de composición indiferenciada, con muy baja continuidad óptica. En referencia a la porosidad es de aproximadamente el 10 % y se observan en forma de grietas, vesículas y en cámaras, así como también, rodeando o bien reemplazando a la materia vegetal y a los componentes minerales.

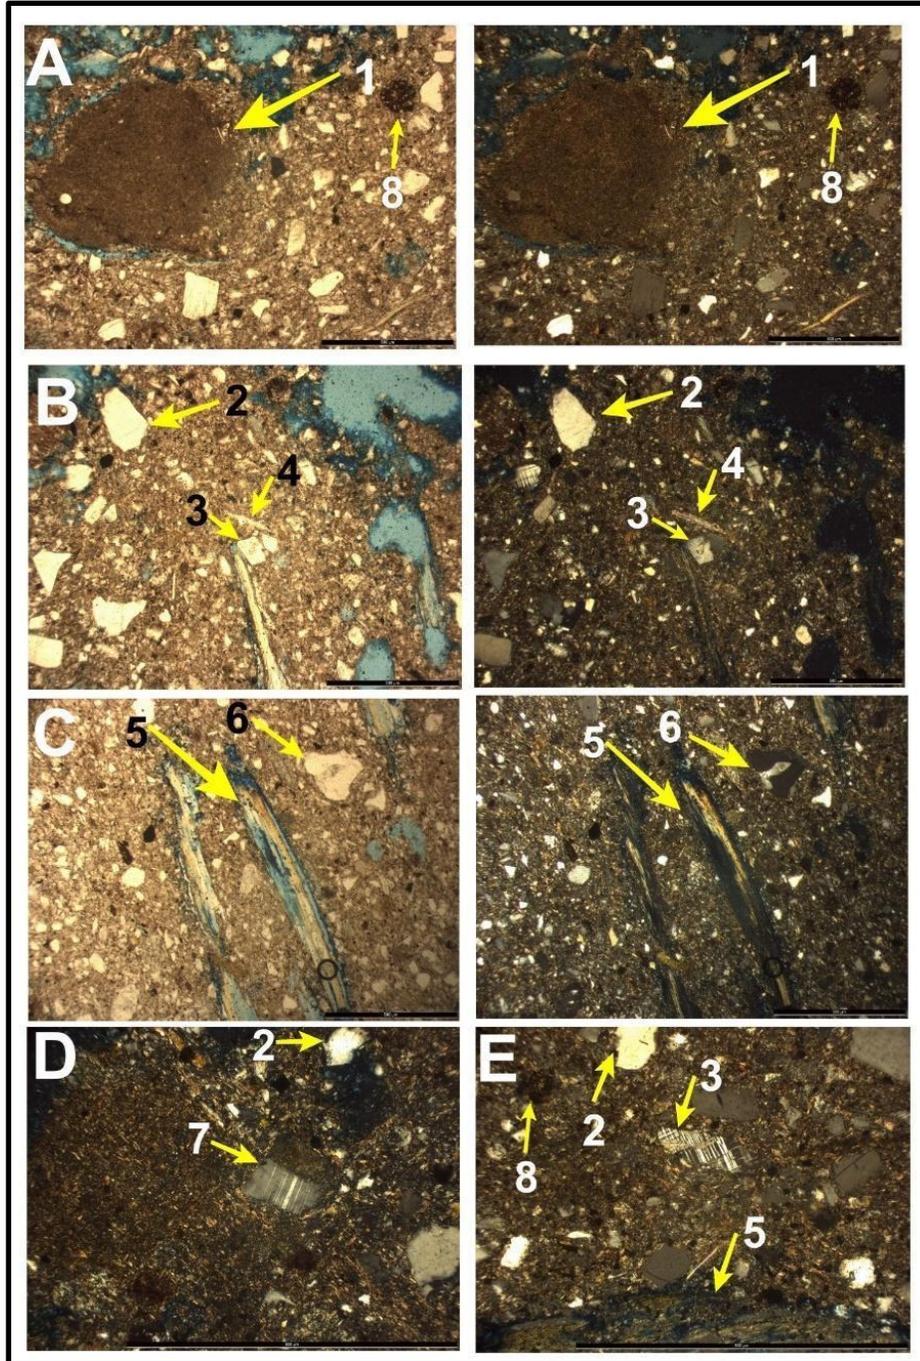
Figura 8.4: composición mineralógica y orgánica de la MC C/A y S/A. Referencias: (a) izq.: S/A espacios porosos en matriz, agregado limo-arcilloso (1) nódulo de Fe y Mn (8); der.: C/A; (b) izq. S/A: espacios porosos (azul) sobre sector derecho y material mineralógico (2,3 y 4); der: C/A; (c) izq: S/A tejido vegetal (5) con porosidad (azul) propia y material mineralógico (6); der: C/A; (d) C/A sector izquierdo con granulometrías más finas y material mineralógico (7 y 2); (e) C/A tejido vegetal (5), material mineralógico (2 y 3) y nódulo de Fe y Mg (8) Detalle composición orgánica: 5: tejido vegetal.

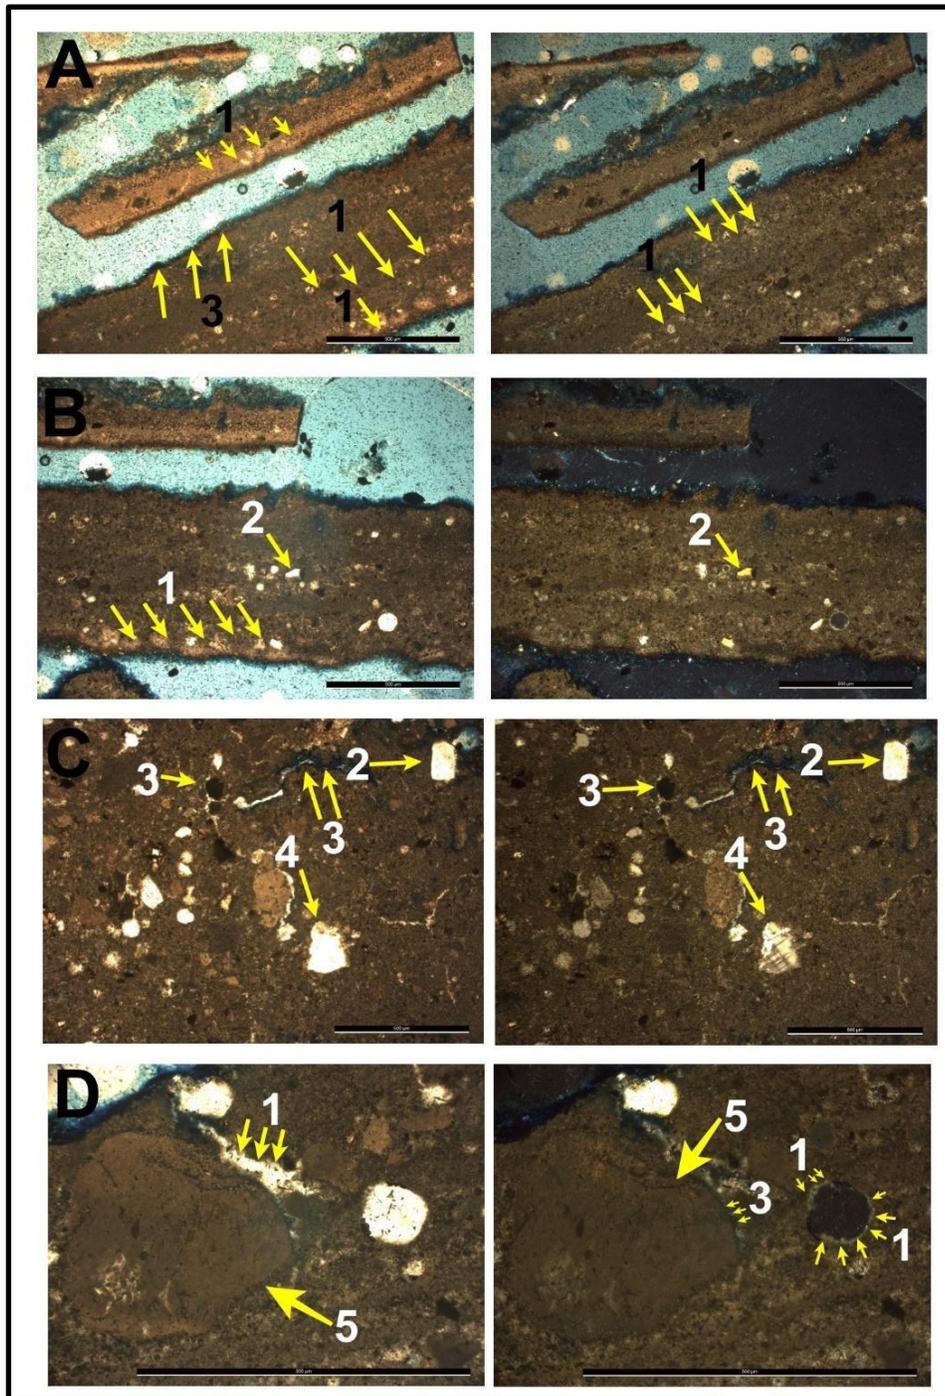
Figura 8.5: composición mineralógica de la M1 S/A y C/A. Referencias: (a) izq.: S/A micrita o lodo carbonatado (1) y revestimientos alargados de óxidos de Fe y Mn (3); der.: C/A; (b) izq.: S/A cavidades con revestimientos de micrita (1) y material mineralógico (2); der.: C/A; (c) izq.: S/A cavidades, grietas y nódulos de óxidos de Fe y Mn (3) y material mineralógico (2 y

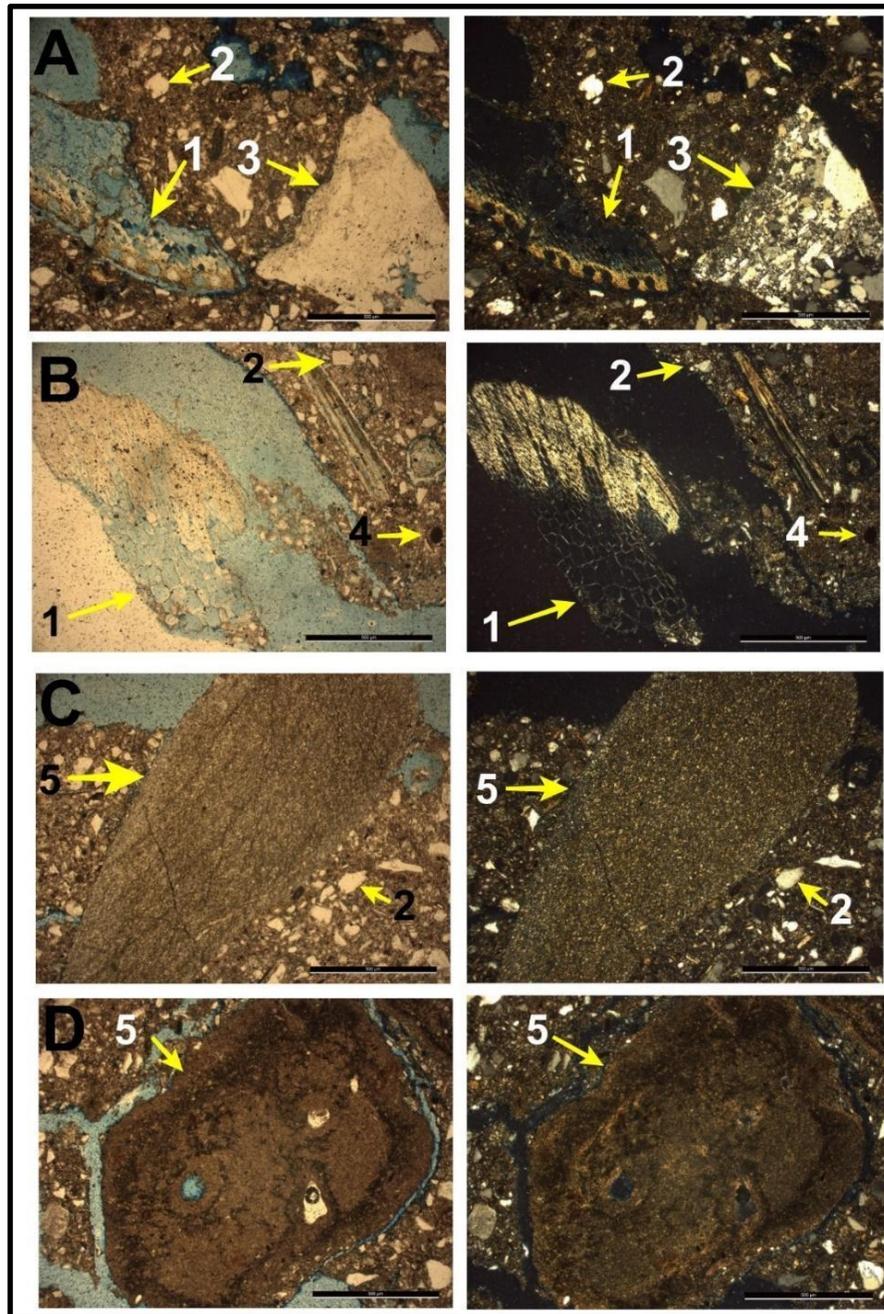
Figura 8.6: composición mineralógica y orgánica de la M2 S/A y C/A. Referencias: (a) izq: S/A tejido vegetal (1) y material mineralógico (2 y 3); der: C/A; (b) izq: S/A tejidos vegetales (1), material mineralógico (2) y nódulo de óxido de Fe y Mn (4); der: C/A; (c) izq: S/A agregado limo arcilloso (5); der: C/P; (d) izq: S/A; der: C/A.

Con respecto al plasma, que conforma el 20% restante, se trata de material limoso-pelítico, con un patrón de distribución porfírica simple, muy heterogéneo. Finalmente, en relación a la porosidad, se observaron grietas, como también vacíos en cámaras.
