Rehabilitación de las riberas de un sitio de la cuenca baja del río Matanza-Riachuelo

RESUMEN. La vegetación ribereña desempeña un rol importante en el control de fuentes no puntuales de contaminación y contribuye a la consiguiente mejora de la calidad del agua de ríos y arroyos. El río Matanza-Riachuelo ha sido clasificado como uno de los más contaminados del mundo, registrándose concentraciones elevadas de metales y otros contaminantes en la columna de agua y en los sedimentos de sus riberas. El objetivo de este trabajo consistió en realizar una caracterización física, química y florística y poner a prueba una intervención para la rehabilitación ecológica en un área piloto de la ribera del río Matanza-Riachuelo. Se determinaron cromo, cadmio, níquel, zinc, cobre y plomo en muestras de sedimentos ribereños y en muestras de las herbáceas *Sagittaria montevidensis* y *Tradescantia fluminensis*. Los suelos presentaron muy alto grado de contaminación, fundamentalmente debido a los elevados valores de cromo, cobre y zinc. Ambas herbáceas toleraron la variación del nivel del agua y acumularon metales, principalmente en sus estructuras subterráneas. Estas características indicaron que *

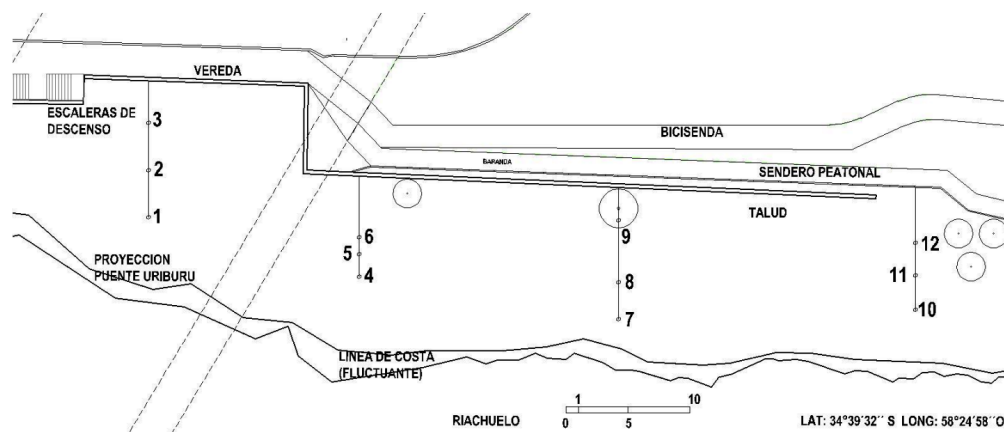
Figura 3. Esquema con los sitios de muestreo en la margen izquierda del Riachuelo, aguas abajo de Puente Uriburu (Puente Ezequiel Demonty).

Figure 3. Scheme with sampling sites on the leftbank of the Riachuelo, downstream Uriburu Bridge (Ezequiel Demonty Bridge).

Se identificaron todas las especies de plantas vasculares presentes en cada una de las 12 muestras (Figura 3), estimando visualmente su porcentaje de cobertura según el método fitosociológico de Braun-Blanquet (1979). Los ejemplares que no contaban con estructuras reproductivas o frutos se determinaron a nivel de género. Los ejemplares restantes que no

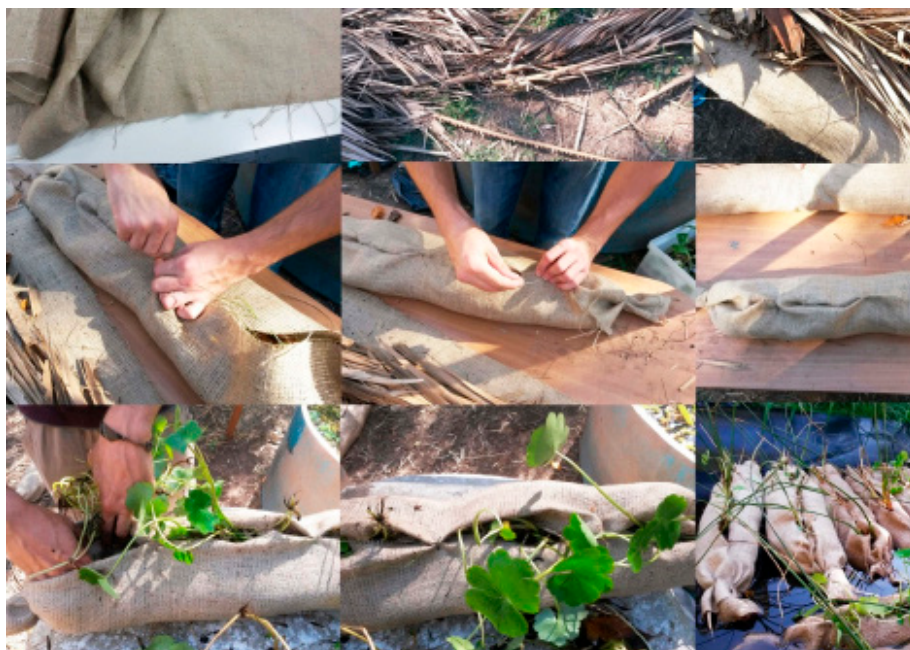
Figura 4. Secuencia del armado del biorrollos para implantación de helófitas nativas.
Figure 4. Sequence of the manufacture of prevegetated rolls for the implantation of the native helophytes.

Durante los meses de marzo y abril 2015 se cultivaron las helófitas nativas: *S. montevidensis*, *S. californicus*, *E. grandiflorus*, *H. bonariensis*, *P. cordata*, *T. fluminensis* y *Tripogandra diuretica* (Mart.) Handlos en biorrollos con el objeto de que puedan desarrollar su sistema radicular (Figura 4). En abril de 2015 se realizó la intervención en un área de 200 m inmediatamente aguas

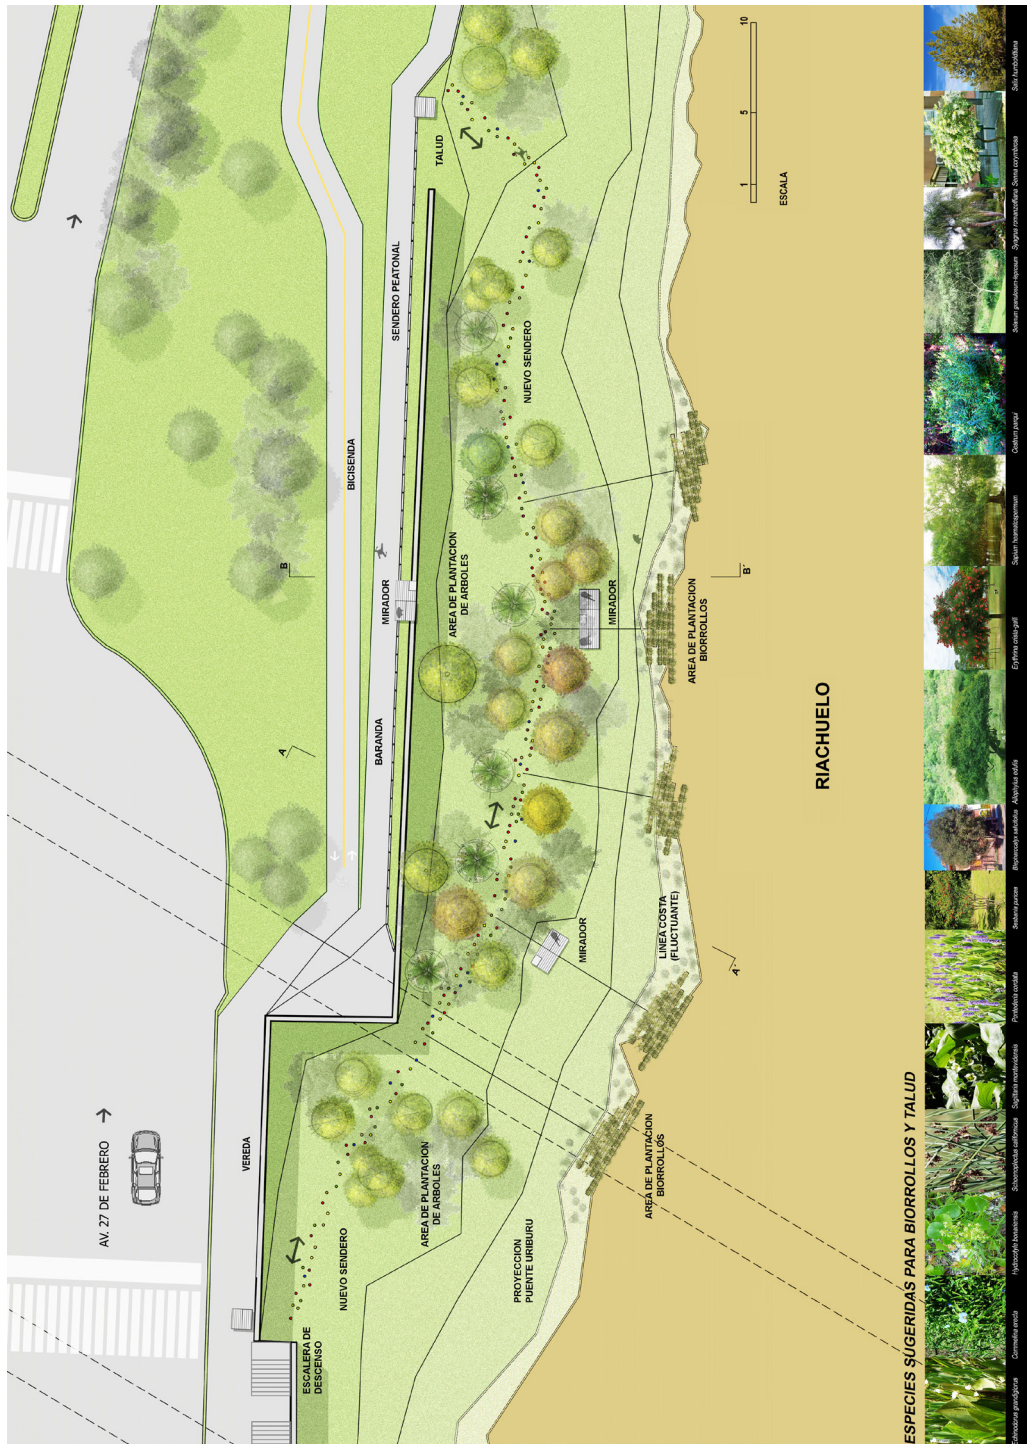
Figura 5. Propuesta de rehabilitación para la margen Norte del río Matanza-Riachuelo aguas abajo de Puente Alsina (Pte. Uriburu o Puente Ezequiel Demonty).

Figure 5. Rehabilitation proposal for the northbank of the Matanza-Riachuelo River downstream of Alsina Bridge (Pte. Uriburu or Ezequiel Demonty Bridge).

abajo de Puente Alsina sobre la ribera Norte (Figura 5) y consistió en la plantación directa de 45 ejemplares de árboles y arbustos nativos de alturas superiores a 1 metro (*E. crista-galli*, *Senna corymbosa* (Lam.) H.S. Irwin & Barneby, *Solanum granulolum-leprosum* Dunal, *Allophylus edulis* (A. St.-Hil., A. Juss. & Cambess.) Hieron. ex Niederl., *Syagrus romanzoffiana* (Cham.) Glassman, *S. humboldtiana*, *L. camara*, *Cestrum parqui* L'Hér. y *S. punicea*). En los sectores de la línea de costa con menor cobertura, se aplicaron 66 biorrollos de 1 m x 0,20 m en grupos de seis fijados al terreno con sogas para evitar los posibles desplazamientos por crecidas o bajantes del río. Se realizaron visitas mensuales al predio para realizar el seguimiento de la intervención realizada. En octubre 2015, se identificaron todas las especies de plantas vasculares presentes en cada una de las 12 muestras (Figura 3) para determinar la supervivencia de árboles y helófitas implantados, aplicando la metodología explicada previamente.

El sitio seleccionado como área piloto fue un sector de 200 metros sobre la margen Norte, aguas abajo de Puente Alsina. La elección se basó en las siguientes características: mala calidad de ribera (Tabla 1), cercanía a áreas pobladas, pendientes poco pronunciadas, baja cubierta vegetal, acceso seguro al área, área incluida en el camino de sirga habilitado, ícono de la ciudad de Buenos Aires. Dicho sitio es un buen ejemplo de ribera que en un contexto urbano tendría potencial para la rehabilitación socioambiental (Guida Johnson, 2015). Bajo este concepto se entiende que es plausible realizar medidas cuyo objetivo sea crear áreas verdes que puedan ser usadas con fines de recreación, participación social y/o educación ambiental.
